ANTEPROYECTO DE REUTILIZACIÓN ARQUITECTÓNICA

Antigua Estación de Ferrocarriles.

ICR: Parque Cultural y Artesanal “La Estación”

MAESTRÍA EN REUTILIZACIÓN DEL PATRIMONIO EDIFICADO

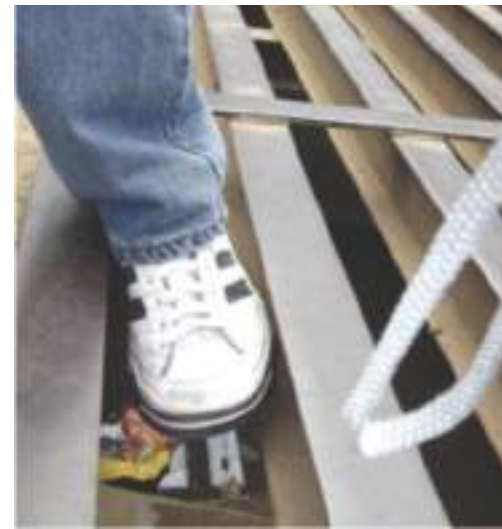
Imagen 23. Infraestructura defectuosa.

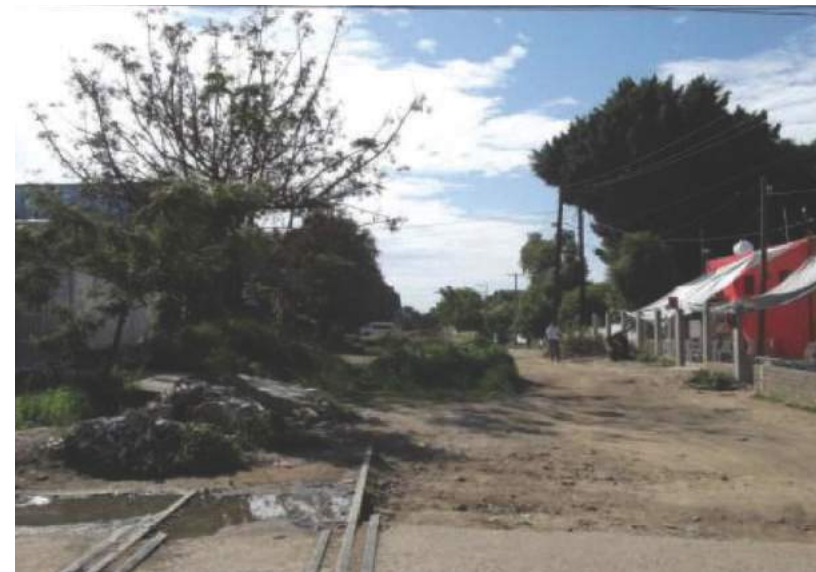
Imagen 24. Falta de tratamientos en calles.

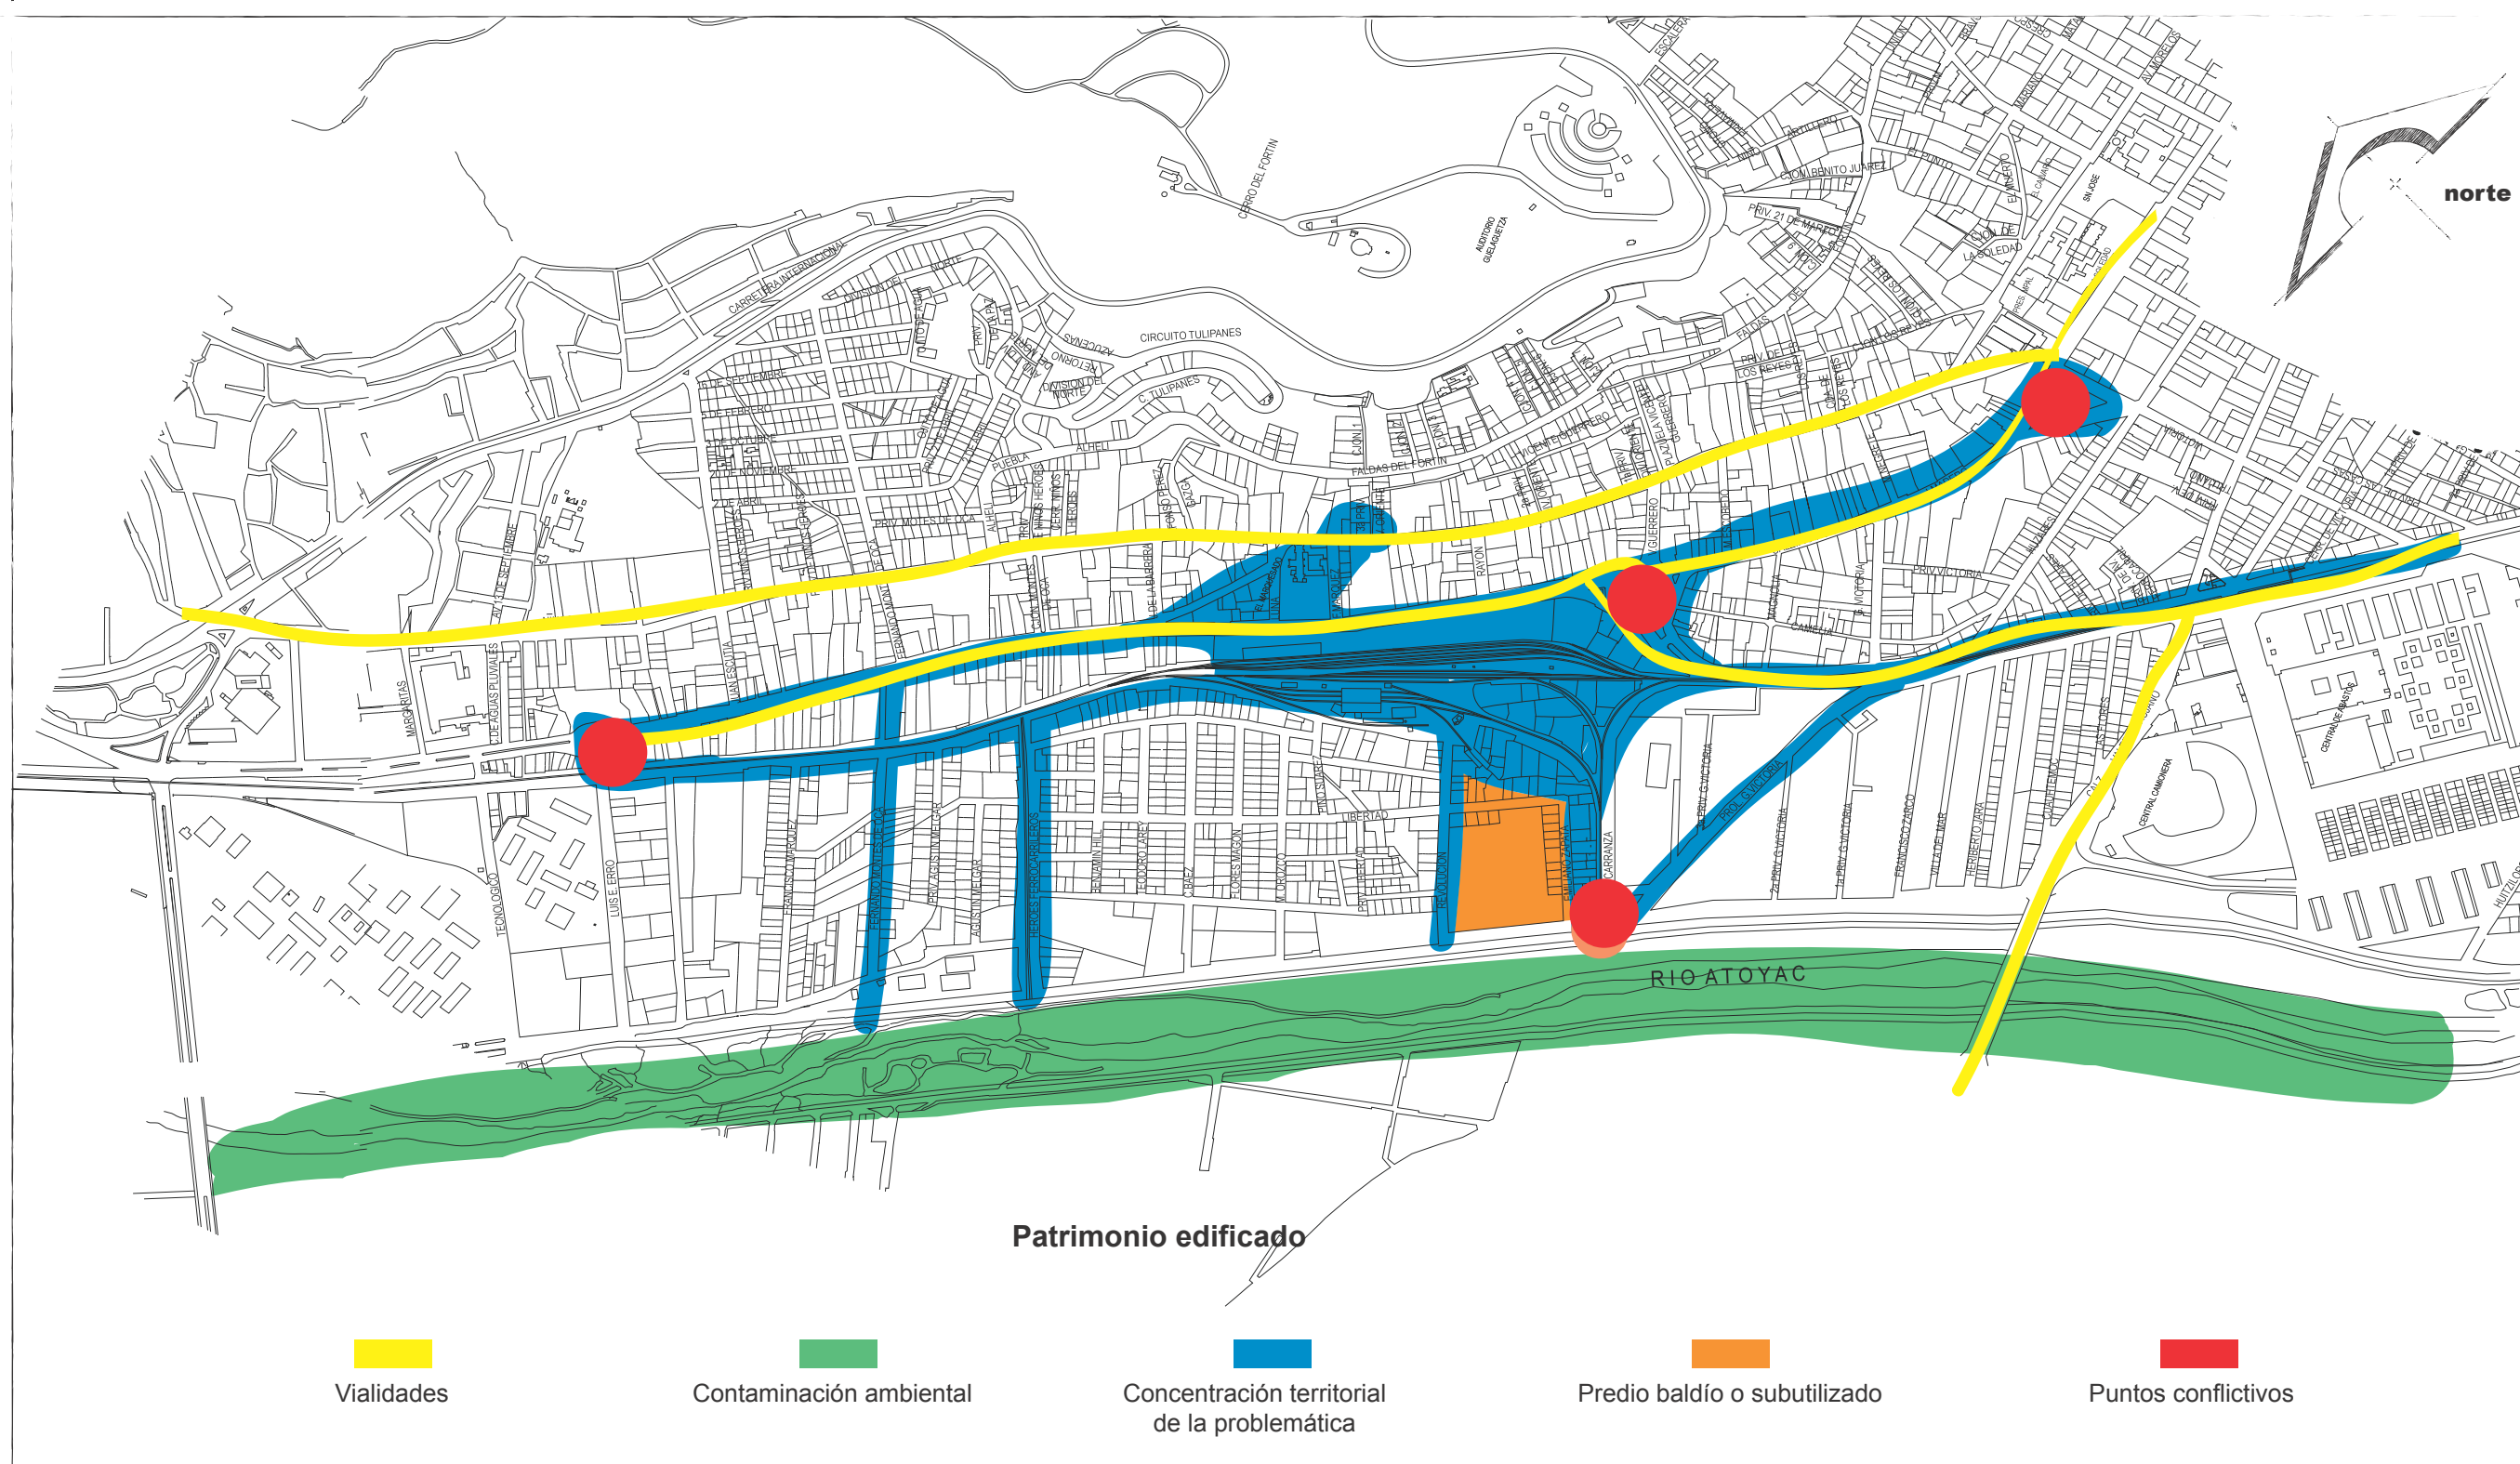
Imagen 27. Problemática general.

Se puede pronosticar que de continuar la invasión de predios dentro de la estación se corre el riesgo de perder el patrimonio ferroviario de la ciudad, que el deterioro de la imagen urbana del Ex Marquesado no contribuye a la salvaguarda y valorización del patrimonio tangible e intangible existente, y trágicamente, que de prevalecer esta condición se corre el riesgo de perderlo por completo.

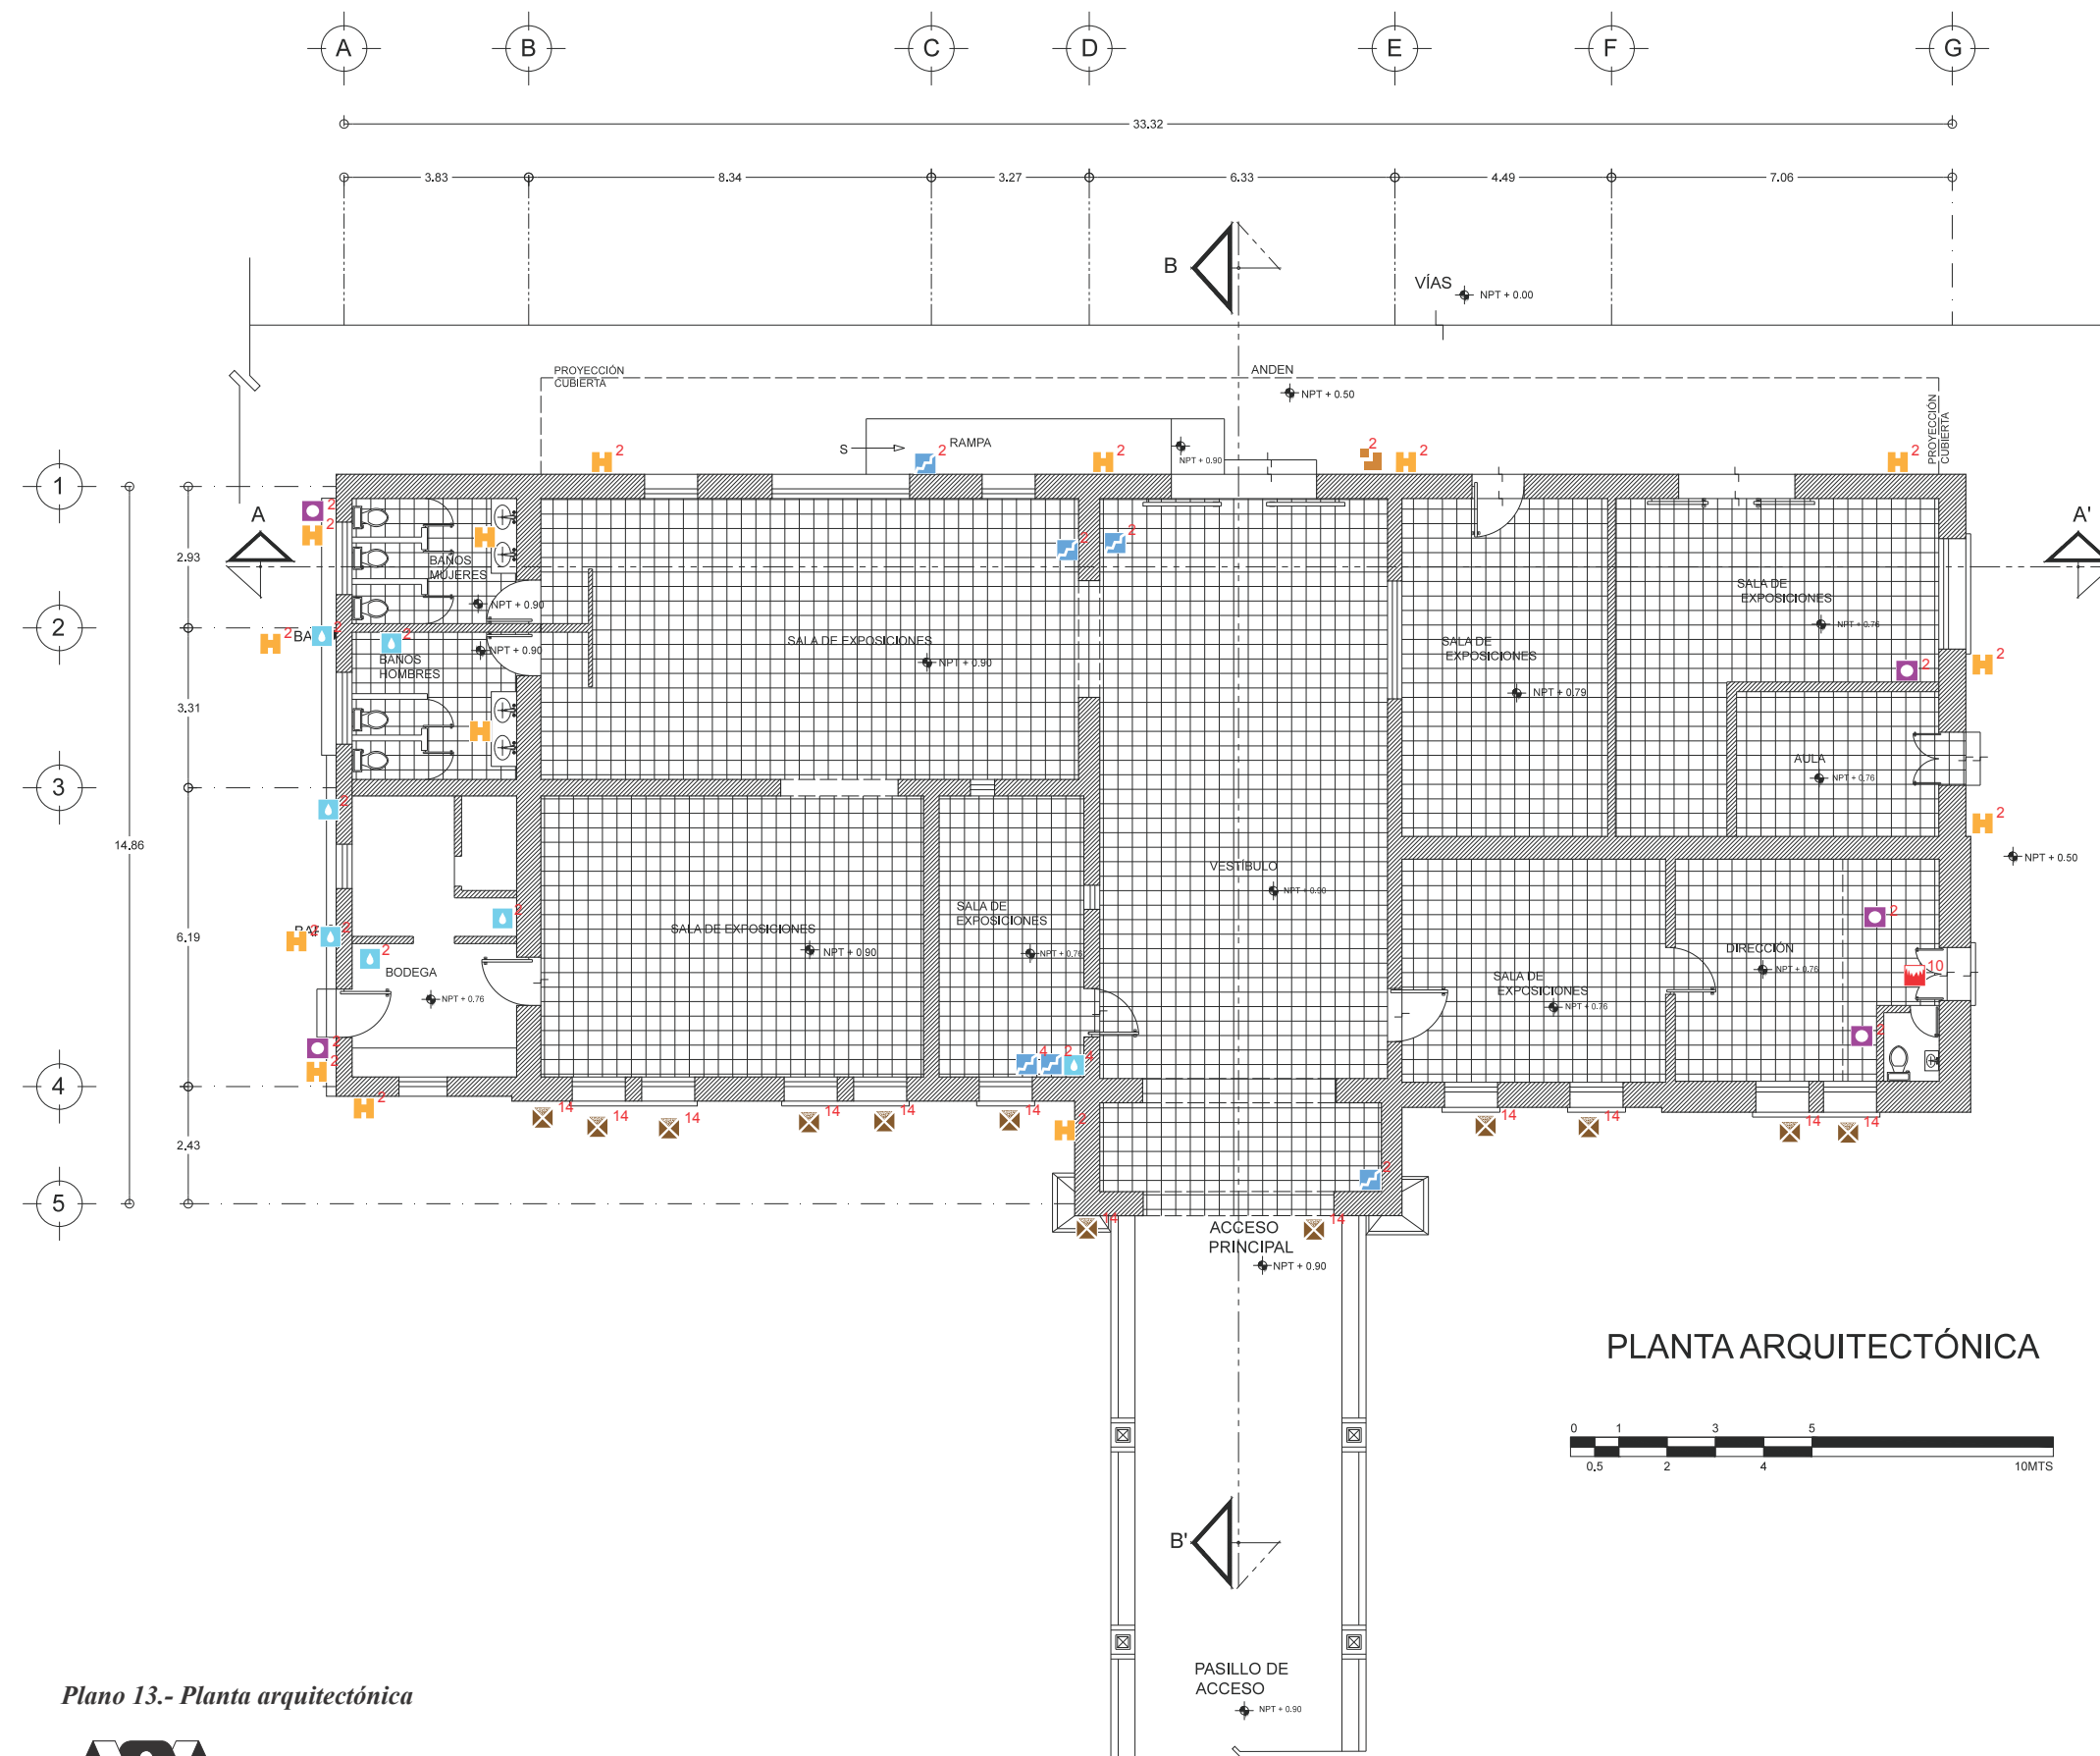
Plano 13.- Planta arquitectónica

PISO	CONCRETO	COLADO EN SITIO	NO SE ADVIERTEN	NO APLICA	NO APLICA	NO APLICA
	LOSA	LADRILLO, RIEL, TERRAZO	BÓVEDA CATALANA	FISURA EN EL SENTIDO DE LA VIGUERÍA	ZONA SÍSMICA	OFICINA DE TELÉGRAFOS	INYECCIÓN DE FISURAS
ALBAÑILERÍA	APOYOS VERTICALES (MUROS DE CARGA)	ACABADO APARENTE DE LA PIEDRA DE CANTERAS Y APLANADOS	APLANADOS CON MORTERO CEMENTO-ARENA, MAMPOSTERÍA JUNTEADA CON ARGAMASA CAL-ARENA	EFLORECIENCIAS, DISGREGACIONES Y DESPRENDIMIENTOS	HUMEDAD, ABRASIÓN MECÁNICA, FALLA POR ASENTAMIENTO DIFERENCIAL, FILTRACIÓN AZOTEA	TRAMOS AISLADOS POR TODO EL INMUEBLE	LIMPIEZA, CONSOLIDACIÓN Y REINTEGRACIÓN
	APOYOS VERTICALES AISLADOS	ACABADO APARENTE DE LA PIEDRA DE CANTERAS Y APLANADOS	APLANADOS CON MORTERO CEMENTO-ARENA, MAMPOSTERÍA JUNTEADA CON ARGAMASA CAL-ARENA	EFLORECIENCIAS, DISGREGACIONES, FISURAS, HUMEDAD Y DESPRENDIMIENTOS	HUMEDAD, ABRASIÓN MECÁNICA, FALLA POR ASENTAMIENTO DIFERENCIAL	TRAMOS AISLADOS POR TODO EL INMUEBLE	LIMPIEZA, CONSOLIDACIÓN Y REINTEGRACIÓN

PISOS	LOSETA DE BARRO	APARENTE	NO SE ADVIERTEN DAÑOS	NO APLICA	NO APLICA	NO APLICA
	AZOTEA	LADRILLO	ENLADRILLADO CUATRAPEADO, ASENTADO CON MORTERO Y LECHADO	DISGREGACIÓN, FISURAS Y FLORA NOCIVA	ASENTAMIENTOS IRREGULARES	CERCA DEL PRETIL ORIENTE	CONSOLIDACIÓN Y RESTITUCIÓN DE PIEZAS ROTAS
ACABADOS	APOYOS VERTICALES (MUROS DE CARGA)	PINTURA VINÍLICA Y DE ESMALTE	APLICACIÓN DIRECTA CON BROCHA	FLORESCIENCIAS, DISGREGACIONES Y DESPRENDIMIENTOS	HUMEDAD, ABRASIÓN MECÁNICA	TRAMOS AISLADOS POR TODO EL INMUEBLE	LIMPIEZA, CONSOLIDACIÓN Y REINTEGRACIÓN
	APOYOS VERTICALES AISLADOS	PINTURA VINÍLICA Y DE ESMALTE	APLICACIÓN DIRECTA CON BROCHA	FLORESCIENCIAS, DISGREGACIONES Y DESPRENDIMIENTOS	HUMEDAD, ABRASIÓN MECÁNICA	TRAMOS AISLADOS POR TODO EL INMUEBLE	LIMPIEZA, CONSOLIDACIÓN Y REINTEGRACIÓN
	PLAFOND	BARNIZ TRANSPARENTE	APLICACIÓN DIRECTA CON BROCHA	FLORESCIENCIAS, DISGREGACIONES Y DESPRENDIMIENTOS	HUMEDAD, ABRASIÓN MECÁNICA	TRAMOS AISLADOS POR TODO EL INMUEBLE	LIMPIEZA, CONSOLIDACIÓN Y REINTEGRACIÓN

AZOTEAS	IMPERMEABILIZANTE ASFÁLTICO	APLICACIÓN DIRECTA CON DOS CAPAS DE TELA DE REFUERZO	DESPRENDIMIENTO DE LA MEMBRANA Y FLORA NOCIVA	HUMEDAD, ABRASIÓN MECÁNICA, FALLA POR ASENTAMIENTO DIFERENCIAL	CERCA DEL PETRIL ORIENTE Y FLORA NOCIVA EN EL EJE 2	LIMPIEZA, CONSOLIDACIÓN Y REINTEGRACIÓN
COMPLEMENTOS	HERRERÍA	ACERO AL CARBÓN Y POSIBLEMENTE HIERRO	FABRICACIÓN DE PUERTAS, VENTANAS, PROTECCIONES Y REJA	OXIDACIÓN, CORROSIÓN, DESGASTE Y DEFORMACIONES MECÁNICAS	MEDIO AMBIENTE, ACCIONES MECÁNICAS Y FALTA DE MANTENIMIENTO	PASILLO DE ACCESO, PUERTAS Y VENTANAS DEL EDIFICIO	CONSOLIDACIÓN, REINTEGRACIÓN E INTEGRACIÓN DIFERENCIADA
	JARDINES	CÉSPED Y PLANTAS DE ORNATO	SEMBRADO EN SITIO	FLORA NOCIVA	FALTA DE MANTENIMIENTO	POR TODO EL INMUEBLE	LIMPIEZA, CONSOLIDACIÓN Y REINTEGRACIÓN
INSTALACIONES	HERRERÍA	TUBO GALVANIZADO Y DE COBRE	ACOPLAMIENTO, ROSCADO Y SOLDADO EN EL SITIO	DESGASTE Y DEFORMACIONES MECÁNICAS Y MALA UBICACIÓN	PÉSIMO MANTENIMIENTO Y MALA EJECUCIÓN DE ADECUACIONES	TODO EL INMUEBLE	RESTITUCIÓN COMPLETA DE LA INSTALACIÓN

SANITARIA	FoFo y PVC	ACOPLAMIENTO CON CEMENTANTE EN SITIO	DESGASTE Y DEFORMACIONES MECÁNICAS Y MALA UBICACIÓN	PÉSIMO MANTENIMIENTO Y MALA EJECUCIÓN DE ADECUACIONES	BAJADAS DE AGUA PLUVIAL Y NEGRAS EN FACHADAS Y MUROS EXTERIORES	RESTITUCIÓN COMPLETA DE LA INSTALACIÓN
	ELÉCTRICA	CABLEADOS SIN CANALIZACIÓN, LÁMPARAS CONTEMPORÁNEAS DE ADITIVOS METÁLICOS Y TUBOS FLOURESCENTES	ACOPLAMIENTO, CANALIZACIÓN Y MONTAJE A BASE DE TORNILLERÍA EN SITIO	DETERIORO DE LÁMPARAS, INTEMPERIZACIÓN DE CABLES, CORROSIÓN DE RECEPTÁCULOS, CAJAS, GABINETES Y MALA UBICACIÓN	PÉSIMO MANTENIMIENTO Y MALA EJECUCIÓN DE ADECUACIONES	TODO EL INMUEBLE	RESTITUCIÓN COMPLETA DE LA INSTALACIÓN

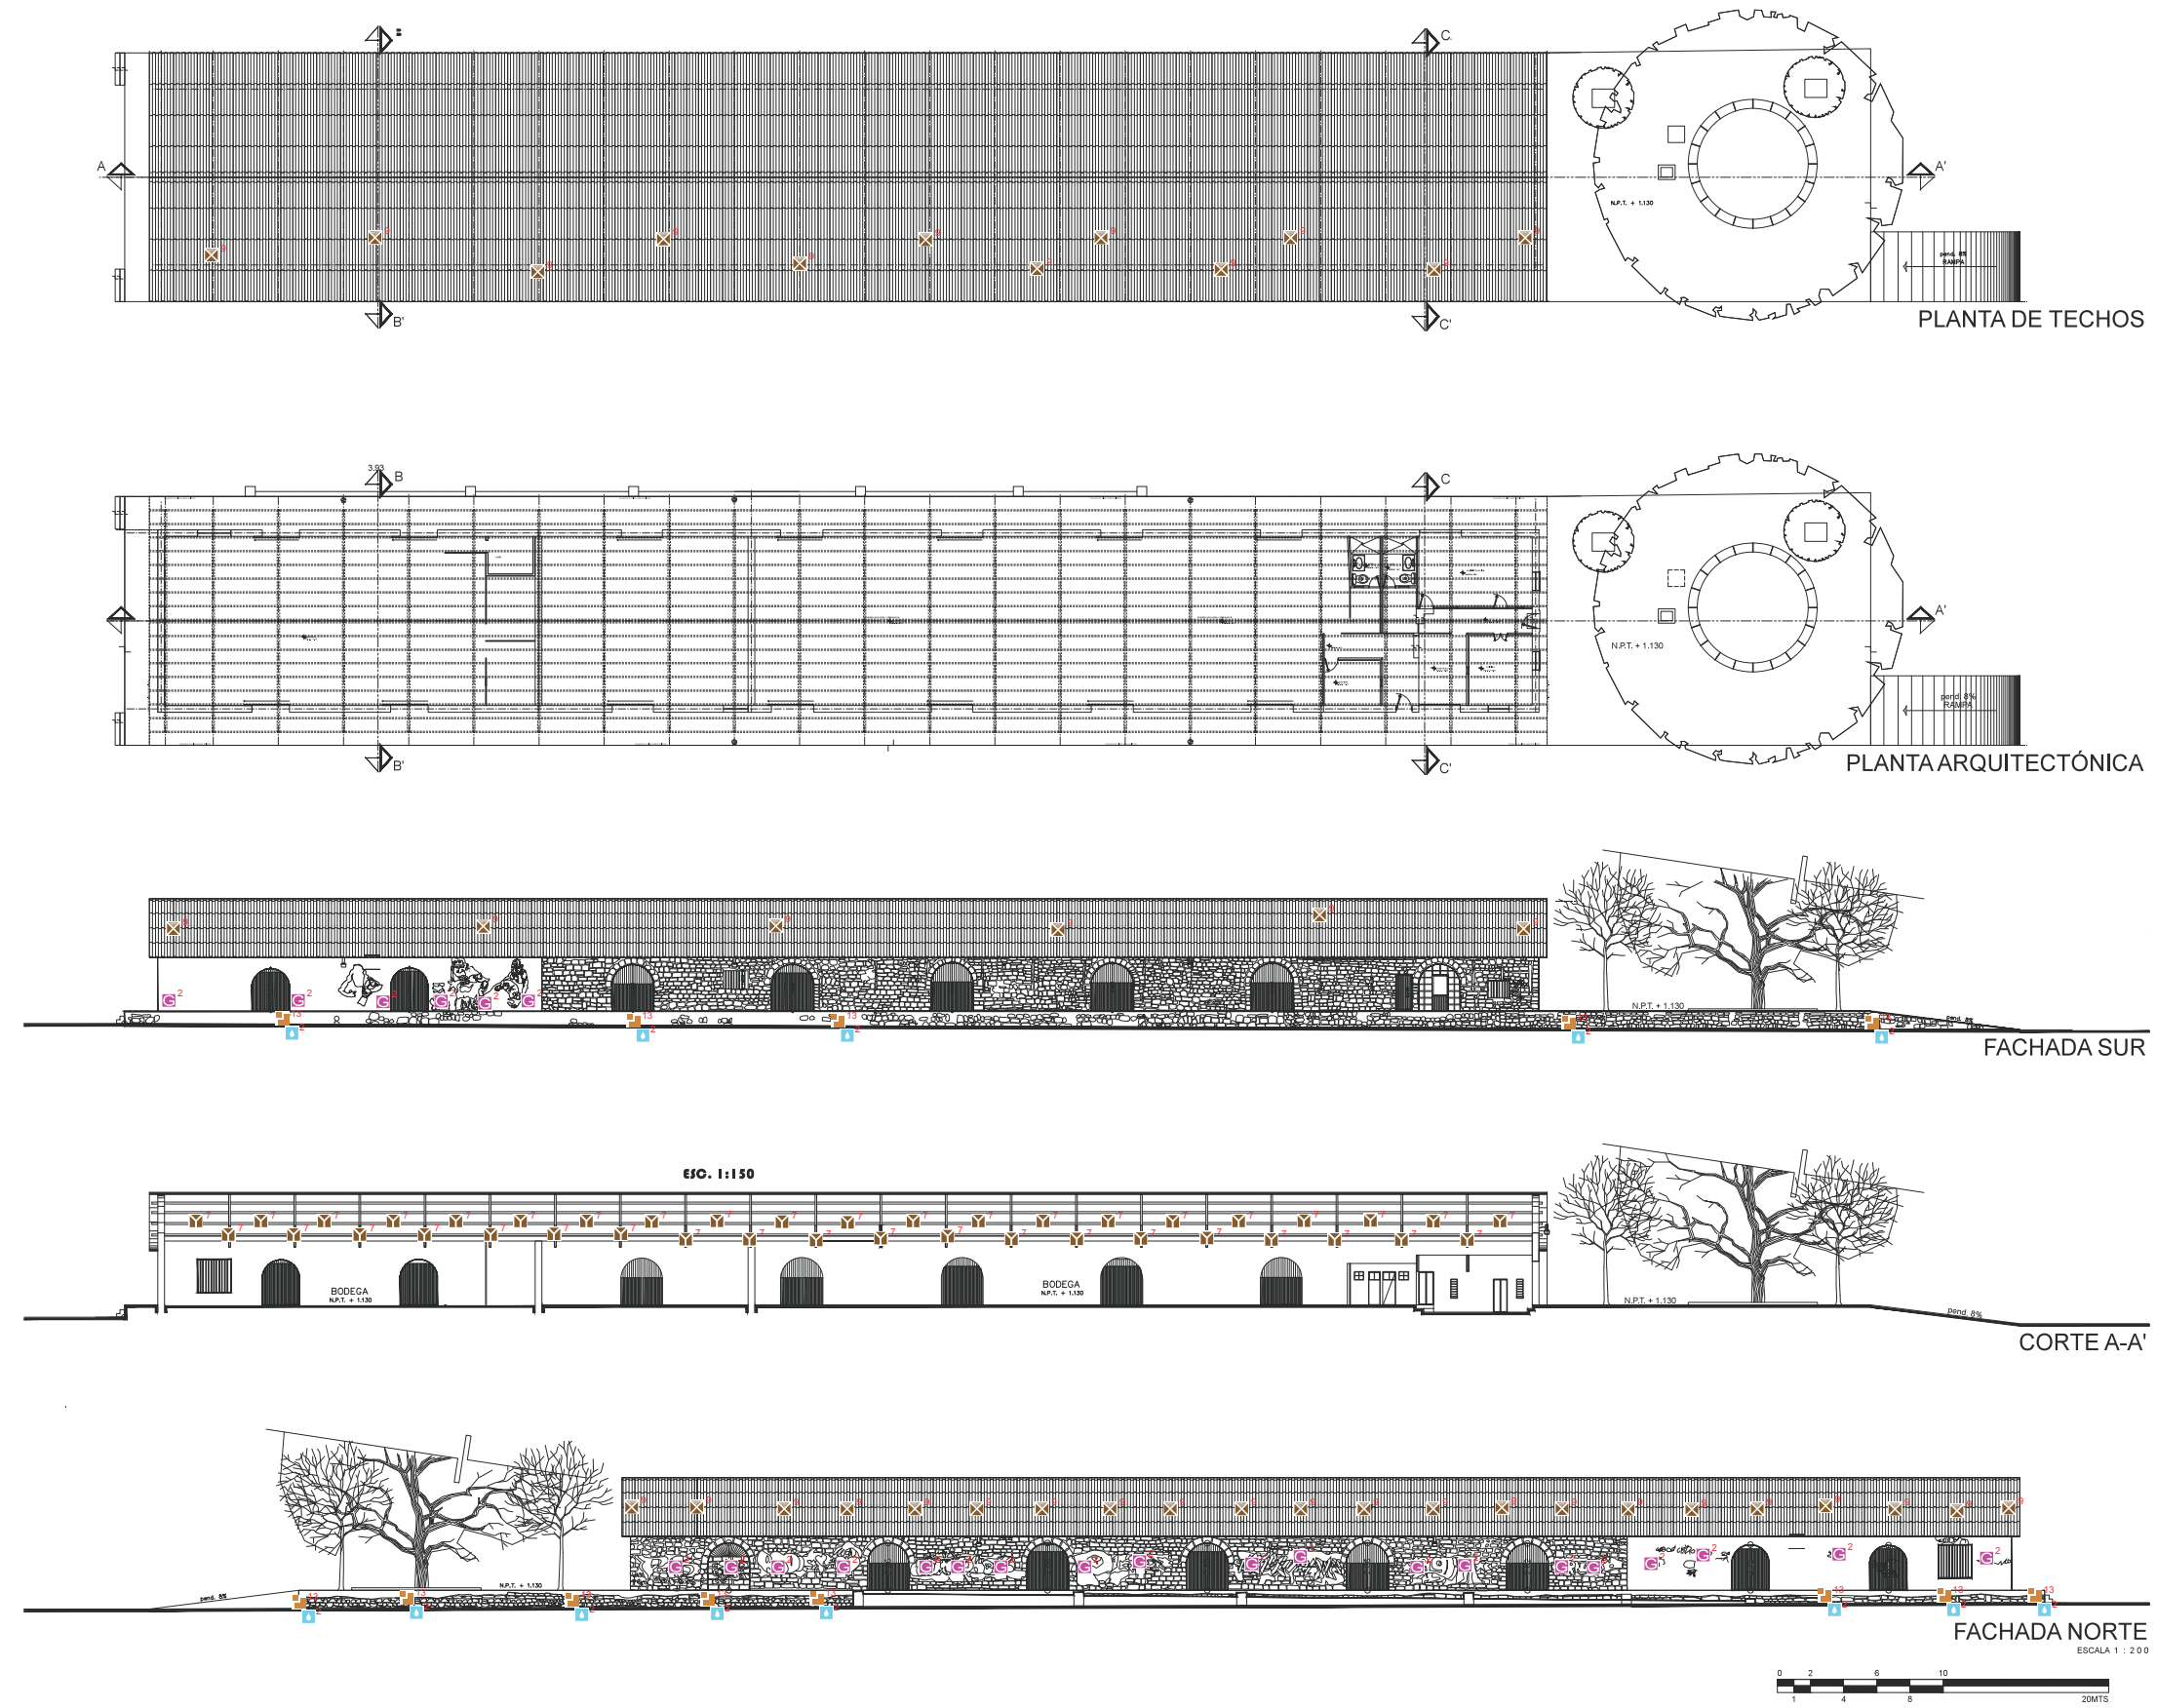
Plano 28. Planta arquitectónica y fachadas.

TABLA PARA ELEBORACIÓN DE DICTAMEN (BODEGA)							
COMPONENTE	ELEMENTO	MATERIAL	PROCEDIMIENTO CONSTRUCTIVO	DAÑO Y DETERIORO	CAUSAS	UBICACIÓN	POSIBLE INTERVENCIÓN
ESTRUCTURA	SUELO BASE	TERRENO NATURAL	CONFINADO Y COMPACTO	NO SE ADVIERTEN DAÑOS	NO APLICA	NO APLICA	NO APLICA
	CIMENTACIONES	*PIEDRA DE CANTERA DE LA ZONA	MAMPOSTERÍA CICLOPEA CON MORTERO CAL-ARENA	ASENTAMIENTO DIFERENCIAL	POSIBLE FALLA DE LA ARGAMASA O MORTERO PRODUCIDA POR UNA SOBRECARGA O FALLA DEL TERRENO	COSTADO SUR	SONDEOS Y EN SU CASO ESTABILIZACIÓN O RECIMENTACIÓN
	APOYOS VERTICALES (MUROS DE CARGA)	PIEDRA DE CANTERA DE LA ZONA	MAMPOSTERÍA A BASE DE SILLARES DE CANTERA CON MORTERO CAL-ARENA	FISURAS, GRIETAS, FRACTURAS Y FALTANTES	FALLA POR CORTANTE DE LA ARGAMASA O BIEN ASENTAMIENTO DIFERENCIAL EN EL CASO DE LA FACTURA. LOS FALTANTES SE DESCONOCE LA CAUSA AUN CUANDO PARECIERA POR UN GOLPE O RETIRO VOLUNTARIO (DEMOLICIÓN PARCIAL)	COSTADO SUR	INYECCIÓN PARA LA GRIETA O RECOMPOSICIÓN EN AMBOS CASOS CON DIFERENCIACIÓN EN EL CASO DEL FALTANTE

APOYOS HORIZONTALES (LARGUEROS LONGITUDINALES A BASE DE ÁNGULOS Y ARMADURAS TIPO FINK COMBADA DE SECCIÓN COMPUESTA)	ACERO AL CARBÓN	SECCIONES COMBINADAS COMPUESTAS POR PERFILES METÁLICOS COMO "TESS", ÁNGULOS DE LADOS IGUALES Y DESIGUALES, BARRAS REDONDAS, PLACAS MAQUINADAS COMO CONECTORES, ENSAMBLADO REMACHADO Y ATORNILLADO	CORROSIÓN Y FALTANTES	OXIDACIÓN POR LA HUMEDAD DEL MEDIO AMBIENTE Y LA FALTA DE MANTENIMIENTO	EN GENERAL EN TODA LA ESTRUCTURA	LIMPIEZA Y RETIRO DE LA CORROSIÓN, ESTABILIZACIÓN DE LA SUPERFICIE PODRÍA SER POR PASIVADO
	PAVIMENTO O PISO	CONCRETO SIMPLE	COLADO EN SITIO	GRIETAS, FISURAS Y DESGASTE	DESGASTE Y ESFUERZOS FLEXIONANTES POR LA CONCENTRACIÓN Y DILATACIÓN DE LA CARPETA, ASÍ COMO LA ABRASIÓN OCASIONADA POR EL ARRASTRE Y/O RODAMIENTO DE OBJETOS PESADOS Y EL TRÁNSITO	DE FORMA GENERALIZADA EN TODO EL EDIFICIO	BACHEO Y O SUSTITUCIÓN DEL FIRME EN SU TOTALIDAD
	CUBIERTA	LÁMINA DE ASBESTO CEMENTO	SOBREPOSICIÓN Y ANCLADO DE LÁMINAS SOBRE ESTRUCTURA METÁLICA CON TORNILLERÍA	LÁMINAS ROTAS INTEMPERIZADAS Y FALTANTES	EROSIÓN E INTEMPERIZACIÓN	EN GENERAL EN TODA LA CUBIERTA	SUSTITUCIÓN DE LÁMINAS, PREVIENDO EL CORRECTO RETIRO Y DISPOSICIÓN DE ESTE MATERIAL POR ESTAR DENTRO DE LA CATEGORÍA DE RESIDUOS PELIGROSOS DE ACUERDO CON LA NOM-052-SE/MARNAT-2005

PAVIMENTO O PISO	CONCRETO SIMPLE	COLADO EN SITIO	GRIETAS, FISURAS Y DESGASTE	DESGASTE Y ESFUERZOS FLEXIONANTES POR LA CONTRACCIÓN Y DILATACIÓN DE LA CARPETA, ASÍ COMO LA ABRASIÓN OCASIONADA POR EL ARRASTRE Y/O RODAMIENTO DE OBJETOS PESADOS Y EL TRÁNSITO	TODO EL INMUEBLE	INYECCIÓN DE FISURAS
ACABADOS	APOYOS VERTICALES AISLADOS	MAMPOSTERÍA APARENTE JUNTEADA CON ARGAMASA CAL-ARENA Y APLANADOS	EFLORESCENCIAS, DISGREGACIONES Y DESPRENDIMIENTOS	HUMEDAD, ABRASIÓN MECÁNICA Y GRAFITIS	PEQUEÑOS TRAMOS POR TODO EL INMUEBLE	LIMPIEZA, CONSOLIDACIÓN O INTEGRACIÓN DE NUEVOS APLANADOS, REPARACIÓN DE CUBIERTAS	INTEGRACIÓN DE NUEVOS APLANADOS, REPARACIÓN DE CUBIERTAS
	APOYOS VERTICALES AISLADOS	NO APLICA	NO APLICA	NO APLICA	NO APLICA	NO APLICA	NO APLICA
	ESTRUCTURA METÁLICA	PINTURA DE ESMALTE EL ALGUNOS TRAMOS	APLICACIÓN DIRECTA CON BROCHA	DESCAMADO Y HERRUMBRE	SISTEMA DEFICIENTE DE APLICACIÓN Y FALTA DE MANTENIMIENTO	EL 50% DE LAS ARMADURAS	LIMPIEZA Y RETIRO DE LA PINTURA, DECAPADO Y CONSOLIDACIÓN POR PASIVADO

TECHUMBRES	NO APLICA	NO APLICA	NO APLICA	NO APLICA	NO APLICA	NO APLICA
HERRERÍA	HERRERÍA	ACERO AL CARBÓN POSIBLEMENTE HIERRO	FABRICACIÓN DE PUERTAS, VENTANAS, PROTECCIONES Y REJA	OXIDACIÓN, CORROSIÓN, DESGASTE Y DEFORMACIONES MECÁNICAS	MEDIO AMBIENTE, ACCIONES MECÁNICAS Y FALTA DE MANTENIMIENTO	EL EDIFICIO EN GENERAL	CONSOLIDACIÓN, REINTEGRACIÓN E INTEGRACIÓN DIFERENCIADA
	PUERTAS	MADERA	FABRICADAS EN SITIO, ENSAMBLADAS Y CLAVADAS	DESGASTE Y DEFORMACIONES MECÁNICAS	USO Y FALTA DE MANTENIMIENTO	EL EDIFICIO EN GENERAL	CONSOLIDACIÓN, REINTEGRACIÓN E INTEGRACIÓN DIFERENCIADA
HIDRÁULICA	HIDRÁULICA	TUBO GALVANIZADO Y DE COBRE	ACOPLAMIENTO CON CEMENTANTE EN SITIO	DESGASTE Y DEFORMACIONES MECÁNICAS	PÉSIMO MANTENIMIENTO Y MALA EJECUCIÓN DE APLICACIONES	TODO EL INMUEBLE	RESTITUCIÓN COMPLETA DE LA INSTALACIÓN
	SANITARIA	FoFo Y PVC	ACOPLAMIENTO, CANALIZACIÓN Y MONTAJE A BASE DE TORNILLERÍA EN SITIO	DESGASTE Y DEFORMACIONES MECÁNICAS	PÉSIMO MANTENIMIENTO Y MALA EJECUCIÓN DE APLICACIONES	TODO EL INMUEBLE	RESTITUCIÓN COMPLETA DE LA INSTALACIÓN

ELÉCTRICA	CABLEADOS SIN CANALIZACIÓN, LÁMPARAS CONTEMPORÁNEAS DE ADITIVOS METÁLICOS Y TUBOS FLUORESCENTES	ACOPLAMIENTO, CANALIZACIÓN Y MONTAJE A BASE DE TORNILLERÍA EN SITIO	DETERIORO DE LÁMPARAS, INTEMPERIZACIÓN D CABLES, CORROSIÓN DE RECEPTÁCULOS, CAJAS Y GABINETES	USO, FALTA DE MATENIMIENTO Y DESGASTE POR EL TIEMPO	TODO EL INMUEBLE	RESTITUCIÓN COMPLETA DE LA INSTALACIÓN
