La Integración de la Ruina

Reutilización del Patrimonio Industrial en Mineral de Pozos

Arq. Brenda Dánae Cinta Manificio

Octubre, 2017

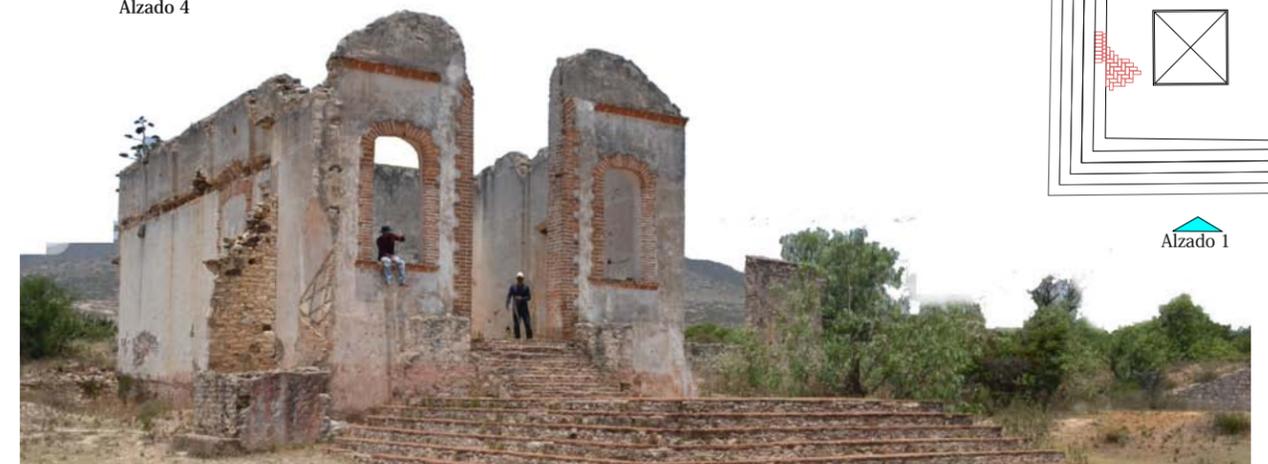
Fig.24 Fachada principal y escalinata en el edificio 4

En el nivel más alto de la hacienda de beneficio y junto al tiro de mina de la plataforma 1 se encuentra emplazado el edificio que funcionó como la casa de máquinas de extracción. Su emplazamiento cercano al acceso principal, el hecho de no tener colindancia con otro edificio y la presencia de escalinatas en su fachada principal ayudan a jerarquizar la presencia de este inmueble, siendo el edificio más representativo de la exhacienda.

El edificio de planta rectangular se encuentra en buen estado de conservación, los elementos faltantes no se perdieron por fallas estructurales, la inexistencia de su cubierta y cancelería se debe al saqueo ocurrido con el cierre de la hacienda.

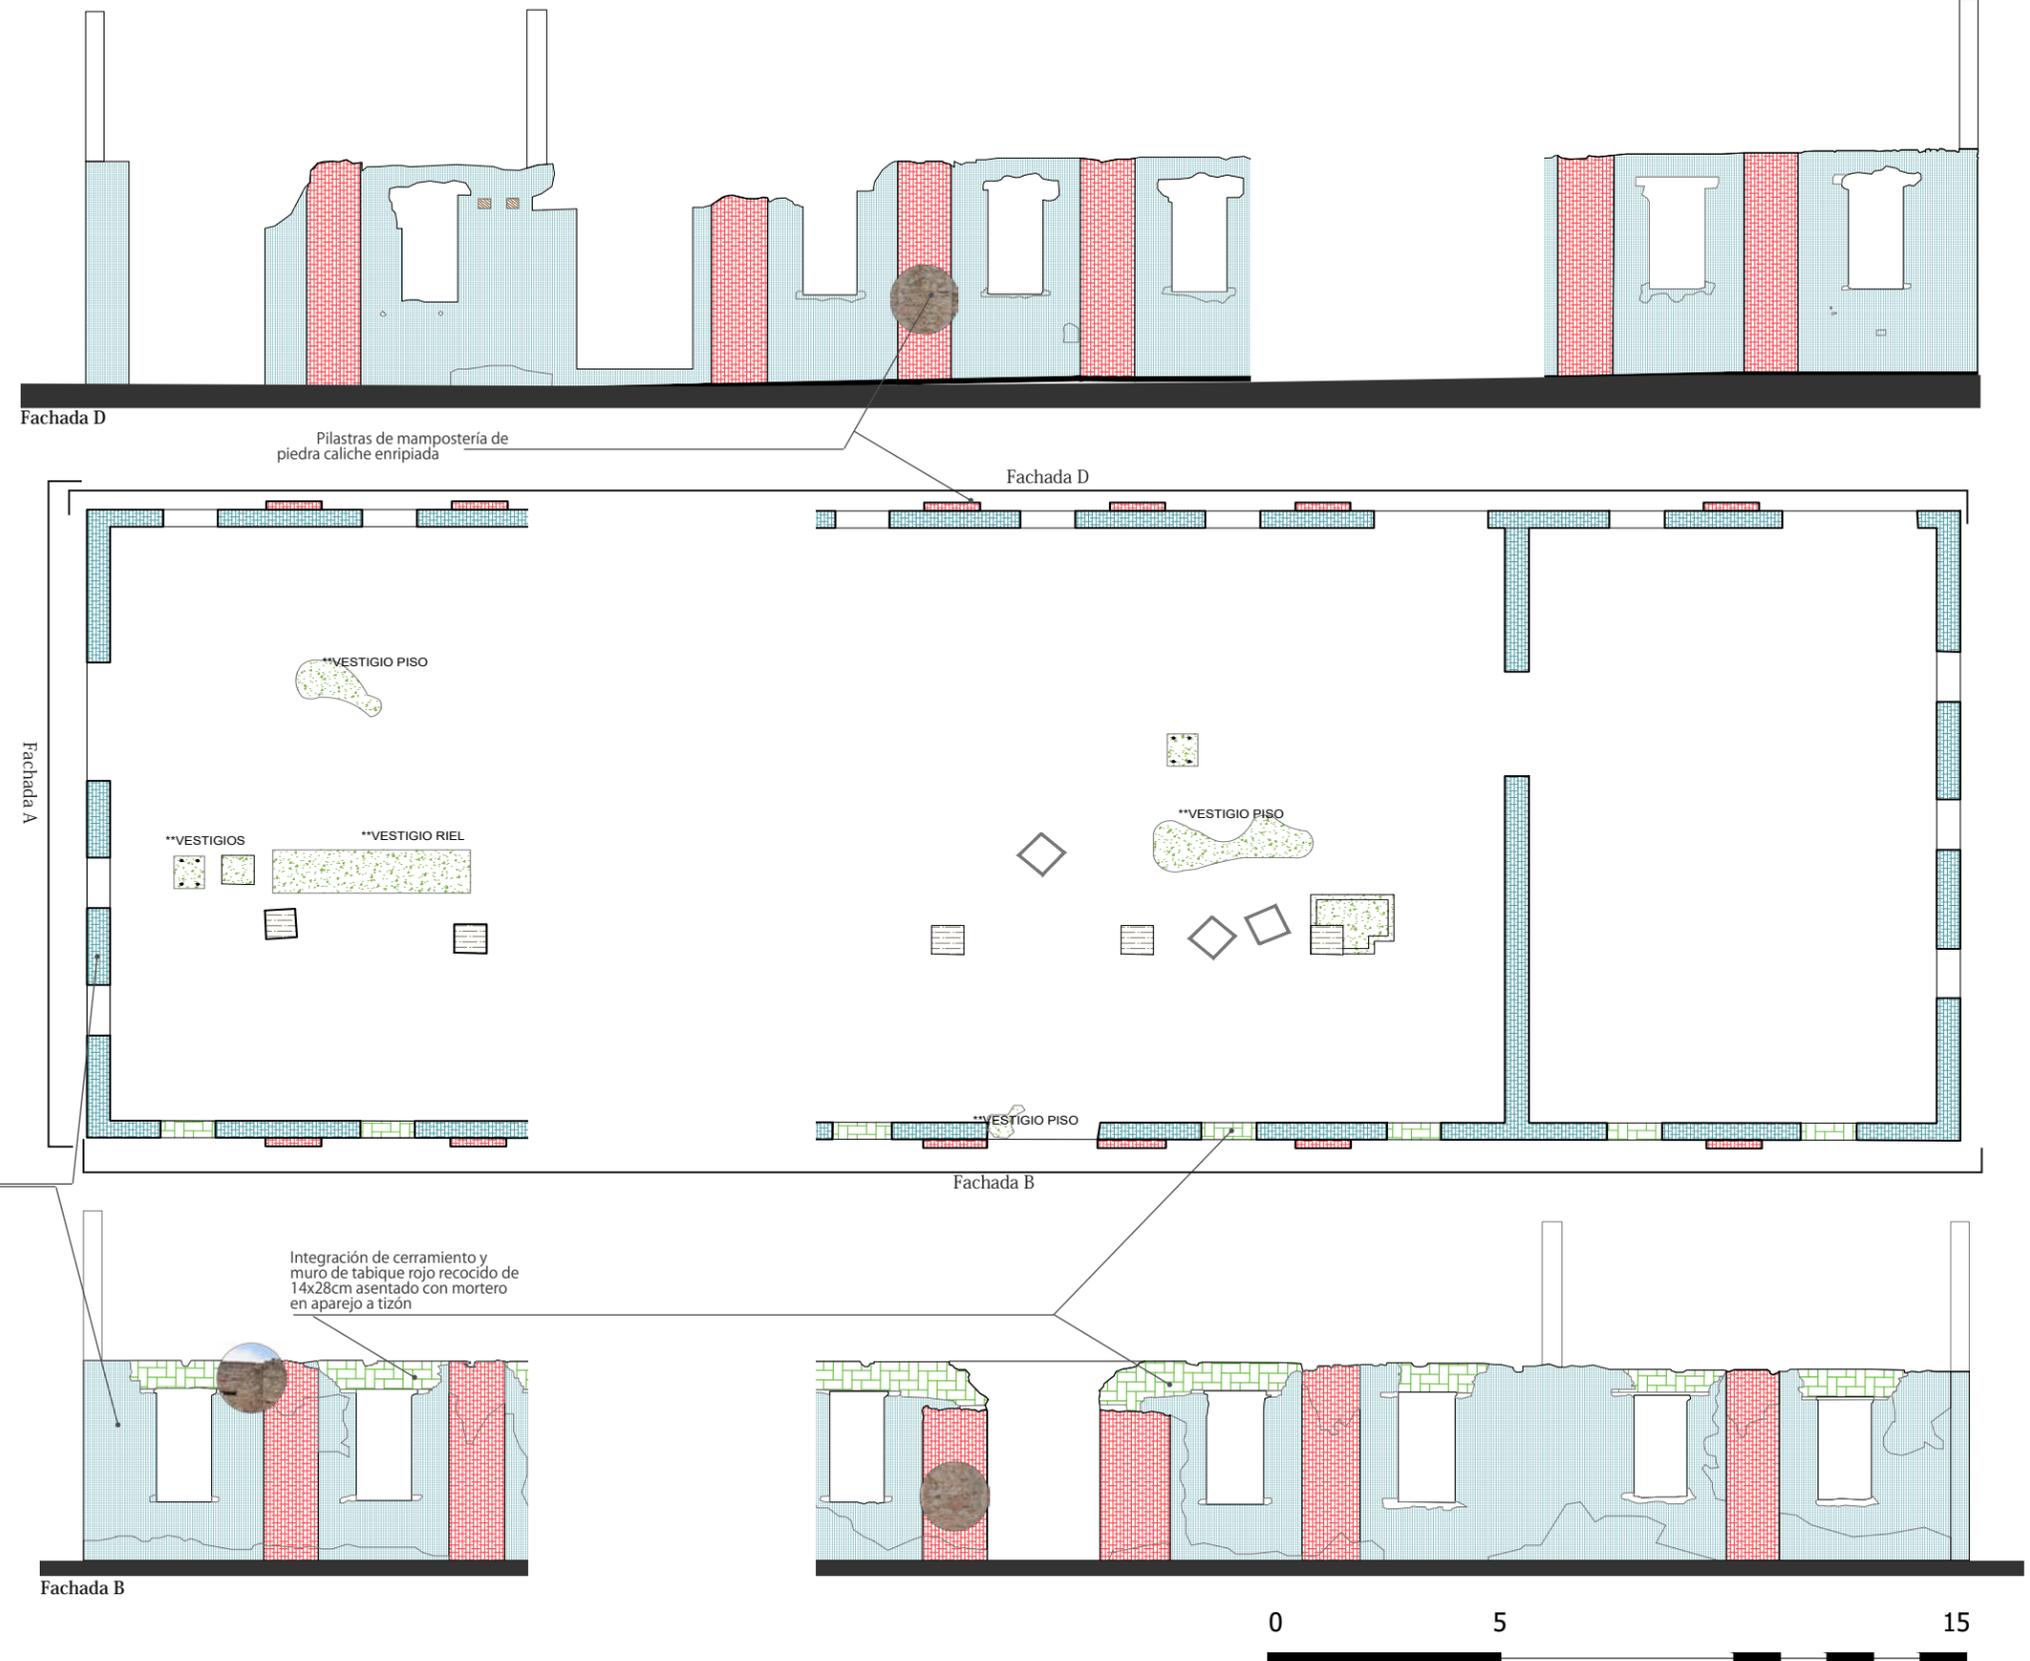
Fig.51 Materiales en el edificio 6, en colaboración con equipo Triángulo

Muros. La mayor parte de los deterioros los tienen los aplanados, manchados por escurrimientos. Al exterior existe una pérdida total de aplanados; al interior en la parte superior se observan desprendimientos de los aplanados, mismos que se conservan en un estado regular.

Los muros presentan tantas oquedades por falta de piezas perdidas y perforaciones pero no presentan grietas o fisuras.

Cabezales de vigas. Localizados en los muros, los restos ahogados de vigas de acero y de madera presentan deterioros naturales por la oxidación en ambos casos. En las vigas de acero se identifican: decapado de la pátina, oscurecimiento y salitre, mientras que en las vigas de madera se presenta decoloración y agrietamiento.

Se considera en estado regular de conservación dado que el edificio no ha sufrido daños estructurales, pero ha perdido entre un 10 a 20% de sus muros, así como el total de su techumbre y la mitad de sus aplanados.

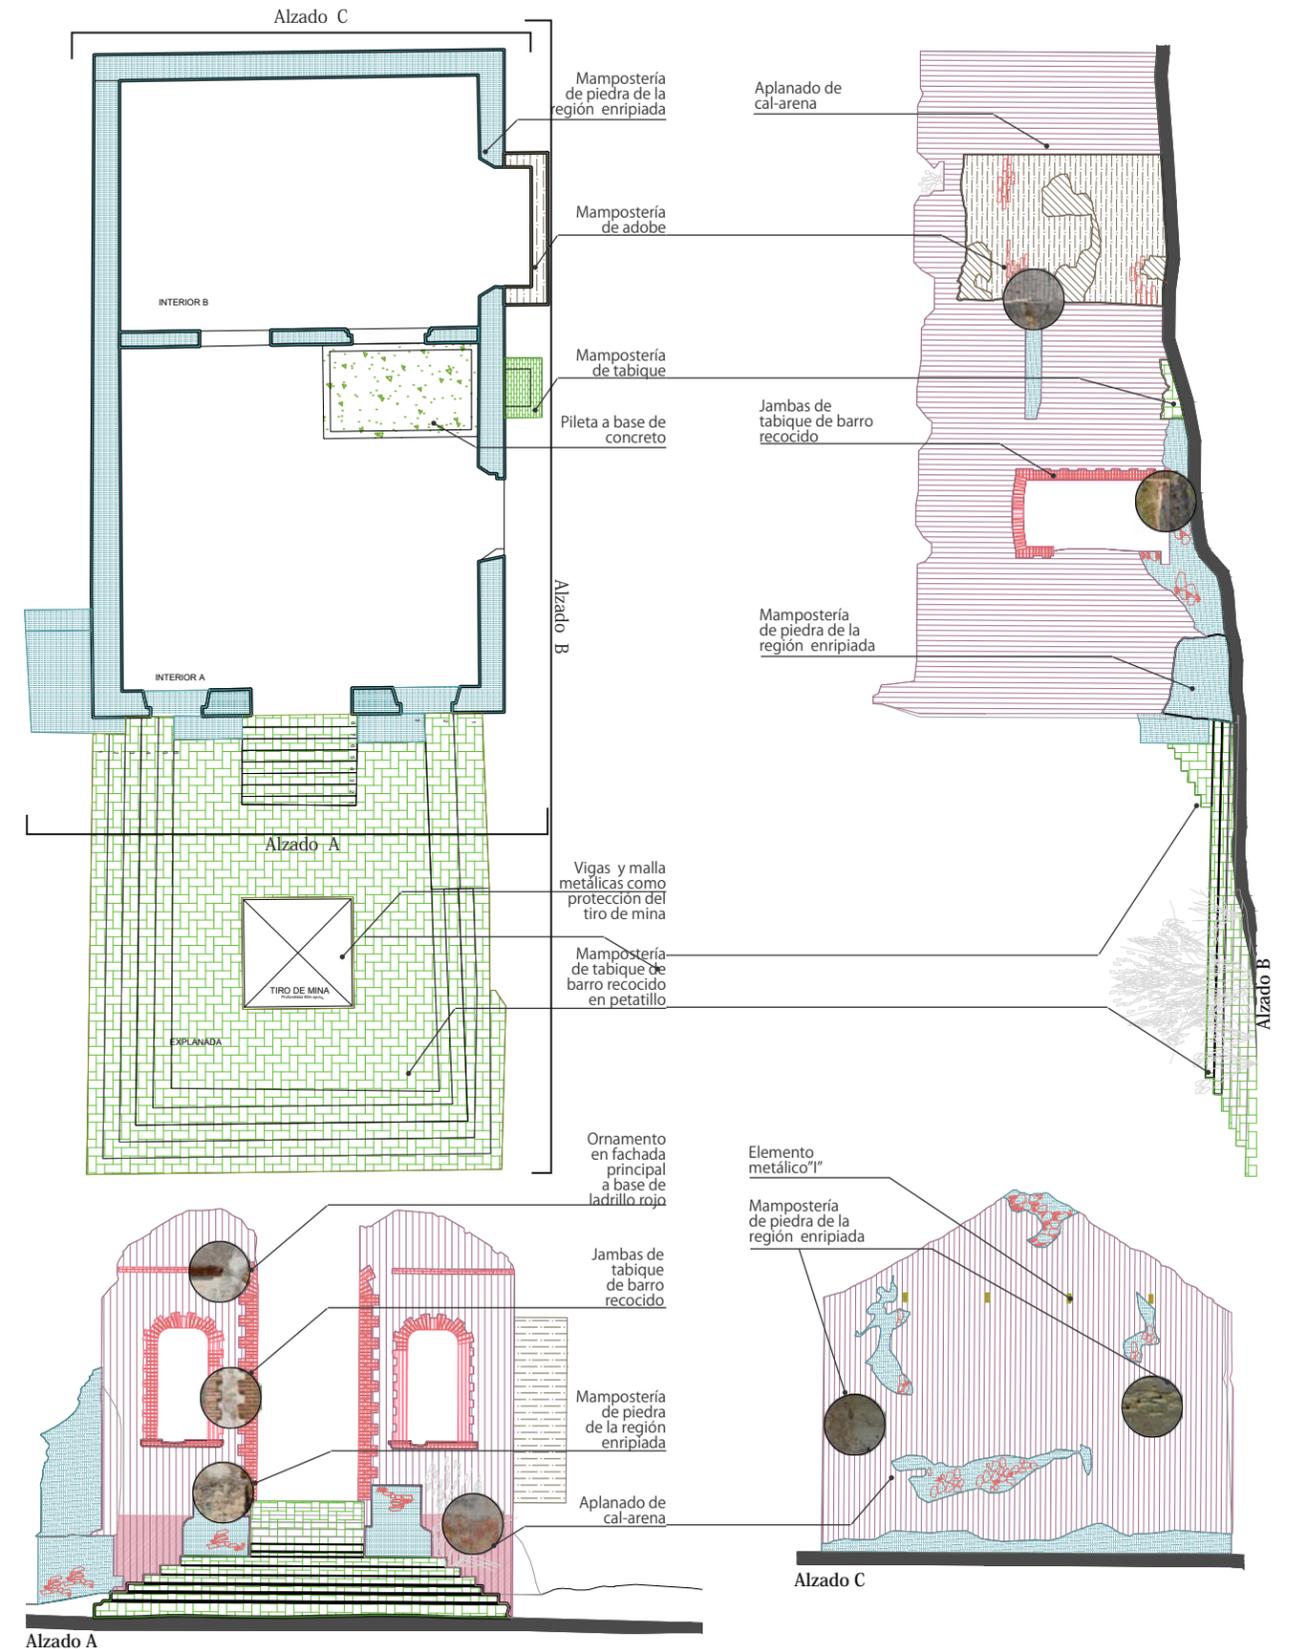
Alzado A
Fig.9 Materiales en el edificio 4

Muros: La mayor parte de los deterioros los tienen los aplanados, manchados con líquenes, así como marcas de los escurrimientos. En la parte superior se observan desprendimientos, en la parte inferior disgregaciones no solo del material superficial sino también del material base.

Es importante mencionar que la apariencia de ruina del inmueble no es consecuencia del deterioro provocado por el tiempo y factores naturales ,es producto de los daños ocasionados por el hombre en la primer mitad del siglo XX , por el retiro de los elementos estructurales en la techumbre (cubierta de lámina, armaduras y vigas) así como de puertas y ventanas,

Se concluye que este edificio presenta deterioros sobre todo en los acabados, por lo tanto puede ser reutilizado bajo una vocación de uso adecuada que se adapte a los muros preexistentes.
