MAESTRÍA EN REUTILIZACIÓN
DEL PATRIMONIO EDIFICADO

Propuesta urbana y arquitectónica de reutilización para Santa Cruz Acalpixca

Autora: Arq. Katerina Isabel Gordon Vera

Ciudad de México, septiembre 2021

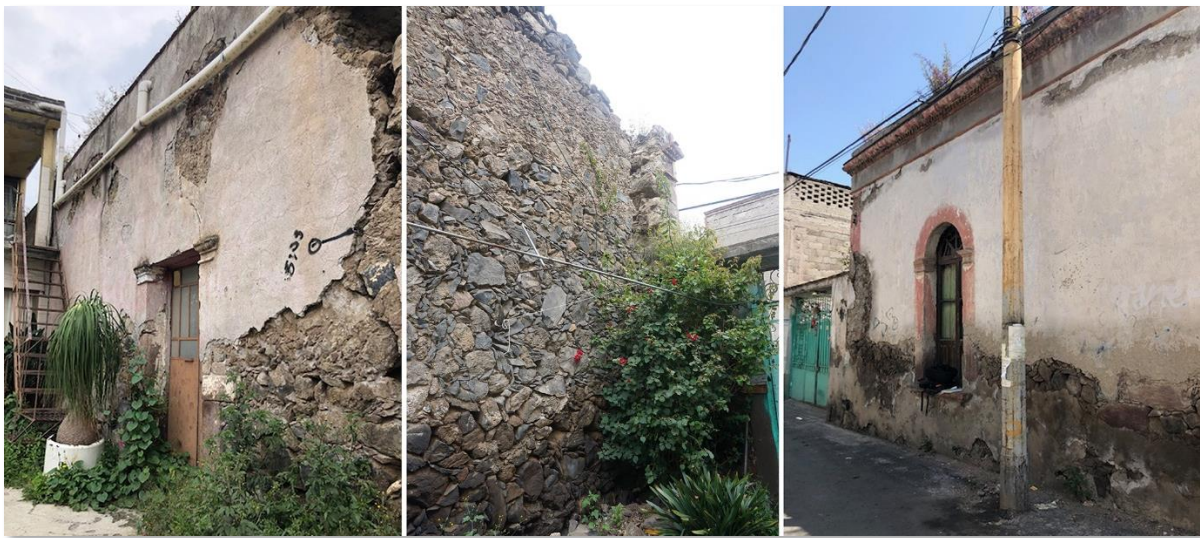
| 4.1.2 Historia y trascendencia del inmueble en su entorno | |

El daño mayor se encuentra en la cornisa pues algunas piezas han comenzado a desprenderse, de la misma manera los ladrillos rojos que se encuentran como remate en el pretil están muy dañados. El “rodapié” de la fachada principal se encuentra deteriorado considerablemente debido a que fue aplanado con cemento-arena y esto ha generado que por capilaridad el agua busque salir al exterior y se desprenda el aplanado del muro de piedra dejándolo expuesto al ambiente e iniciando un proceso de coacción en el mortero que une las piedras.

Muro fachada nororiental: Actualmente es el muro que presenta mayor daño. Hay ausencia de materiales (muro de piedras y mortero cal-arena) en donde el daño puede llegar a ser de hasta 70 cm, continuando hasta el pretil por lo que la cubierta de vigas y terrado no existe en esta área. El daño se debe a la existencia de una grieta generada por el asentamiento diferencial, que no fue atendida en su momento, a la falta de mantenimiento y la exposición directa a la intemperie.

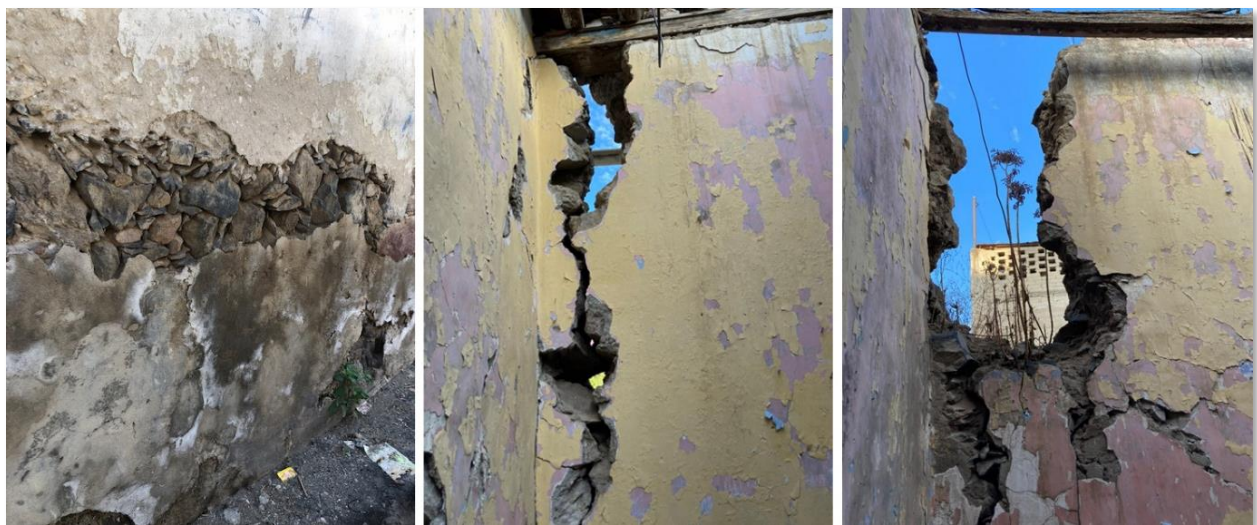
| 4.3 Diagnóstico | 131 |

Durante su construcción existió un proceso de elección de piedras de mayor dimensión y mejor trabajo de canteo las cuales fueron colocadas en las esquinas de manera cuatrapeada en cada uno de los ejes de los muros que se unen en cada esquina para generar un mayor amarre y reforzar estructuralmente al inmueble, sin embargo, en las esquinas de la grieta no hay registro de dichas piedras o por lo menos no de

las mismas dimensiones que en las otras esquinas por lo que se considera que es este es un factor más que agrava la situación de dicha grieta. Cabe señalar que el muro se encuentra a plomo sobre su eje.

Sobre el inmueble de estudio, como primera etapa deberá hacerse un estudio sobre la estabilidad de los cimientos. Las grietas de mayor tamaño, como aquellas en el muro nororiente y suroriente, serán remamposteadas para volver a dar estabilidad a los muros; se utilizarán piedras de similares características, siguiendo las indicaciones en planos y especificaciones técnicas. Las fisuras y grietas de

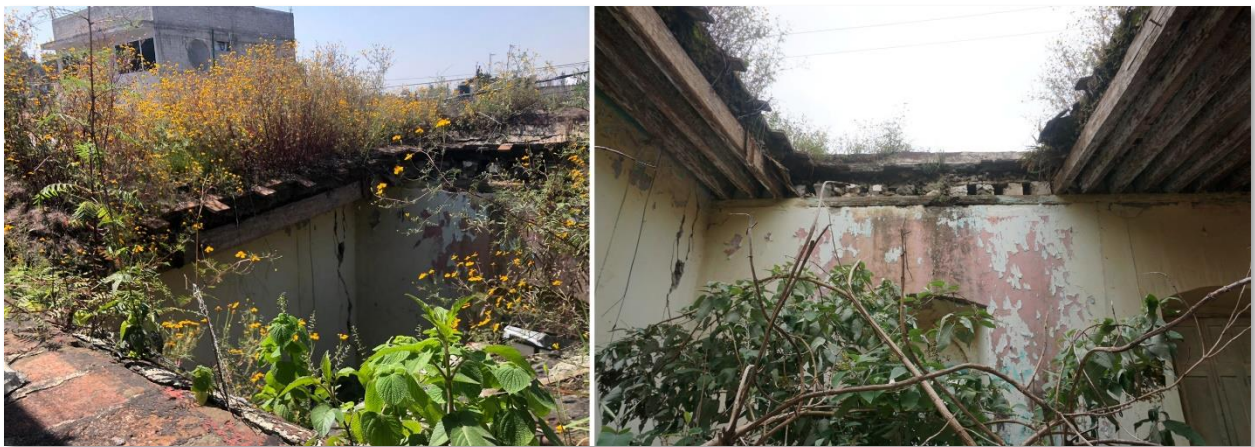
| 5.1.2 Propuesta de uso | |

En general, este sistema se encuentra colapsado en un 50% del área total. La techumbre existente se encuentra severamente dañada, ya que está expuesta directamente a lluvia por lo que el terrado se desgaja constantemente. Se encuentra también una gran cantidad de vegetación nociva que ha podido reproducirse fácilmente por la tierra que conforma dicho sistema.

Para la techumbre, hoy casi derruida, se propone una techumbre nueva, similar a la original en tamaño y forma, pero construida con materiales contemporáneos. Además, estará situada levitando sobre el volumen pétreo, permitiendo un mayor acceso de luz a su interior.

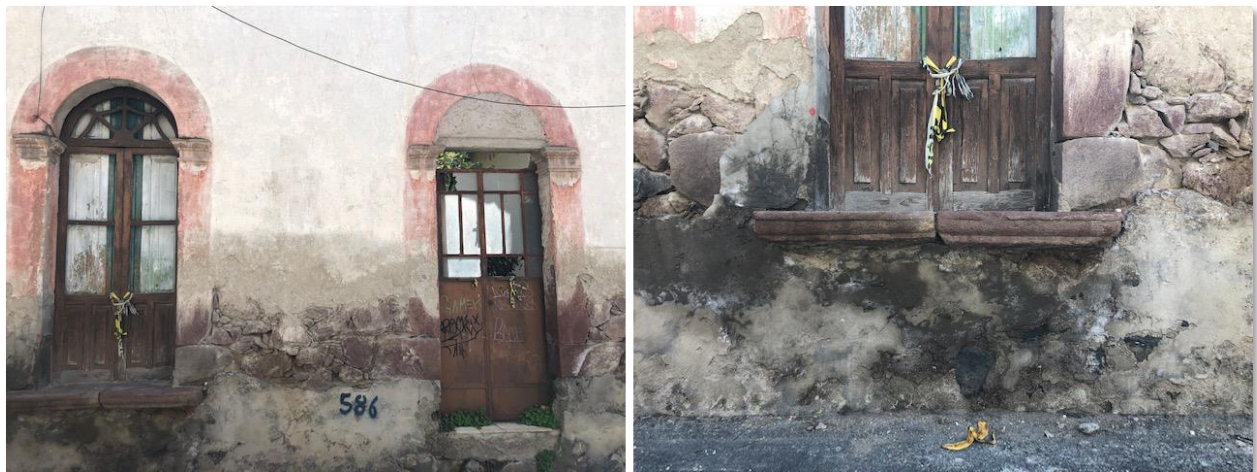
| 5.2.5 Planimetría | |

El sistema de manufactura original es a base de madera de pino elaboradas de manera artesanal lo que aporta a su valor, son verticales en relación 1:2. En la actualidad, solo se encuentran dos ventanales con daños mayores de desgaste en la madera, con inexistencia de vidrios en un 90% y con acabados de pintura vinílica, pero su consolidación es bastante aceptable. Lamentablemente, en el caso de los dos accesos peatonales las puertas de madera fueron sustituidas por puertas de herrería las cuales también tienen un alto grado de corrosión y oxidación.

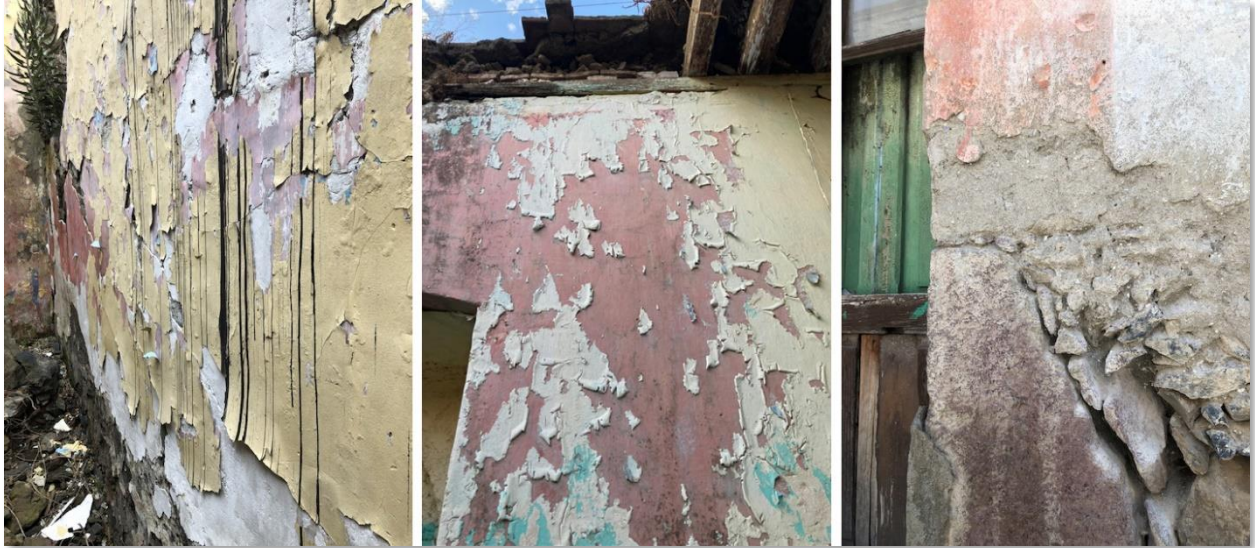
| Anexos | |

Al interior del inmueble los muros cuentan con un aplanado de yeso sobre el repellado original y con unas tres capas de pintura vinílica. También hay aplanados de cemento y arena, así como zonas sin aplanados donde la piedra ha quedado expuesta. Generalmente hacia las zonas bajas de los muros.

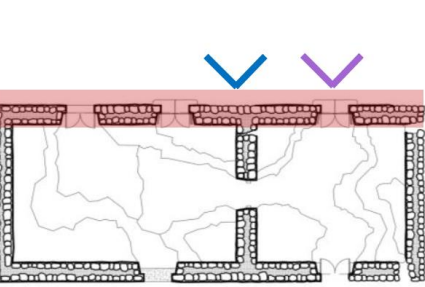
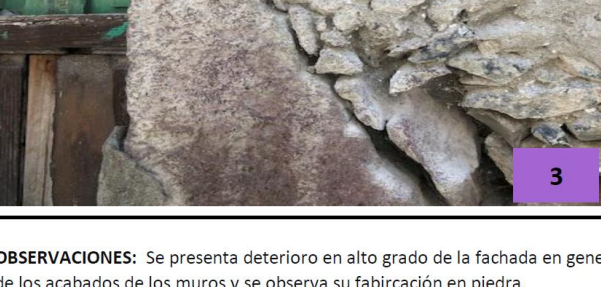
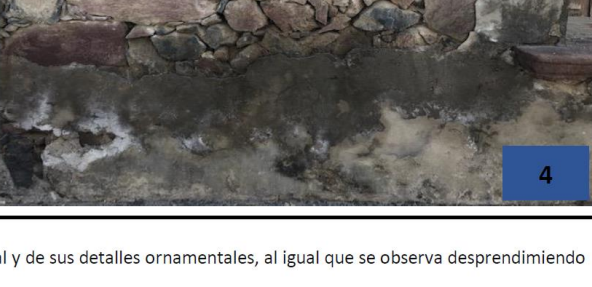
| | | | <p>OBSERVACIONES: Se presenta deterioro en alto grado de la fachada en general y de sus detalles ornamentales, al igual que se observa desprendimiento de los acabados de los muros y se observa su fabricación en piedra.</p> | | | |

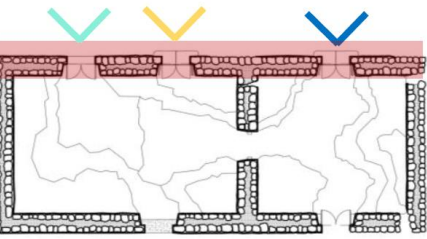
| | | | <p>OBSERVACIONES: Cada uno de los vanos presenta deterioros puntuales, la carpintería en madera se encuentra en muy mal estado, sin embargo se reconocen los elementos. El arco de medio punto de la puerta se encuentra cubierto por un material macizo.</p> | | | |

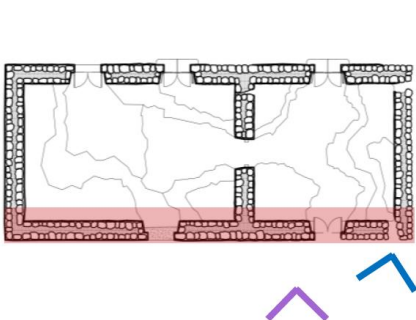
| | | | | | <p>OBSERVACIONES: Esta fachada se encuentra en la parte posterior de la vivienda, cuenta con una grieta de gran tamaño hacia la parte lateral derecha continua al muro de la fachada nororiental - muro en piedra. Sobre esta fachada también se encuentra la construcción de la vivienda actual (moderna) la cual se encuentra adyacente y perjudica la integralidad del edificio antiguo. Cuenta además con instalaciones hidrosanitarias como tubería de recolección de aguas lluvias sobre puestas y la instalación de una escalera metálica para poder acceder al segundo nivel de la edificación "nueva".</p> | |

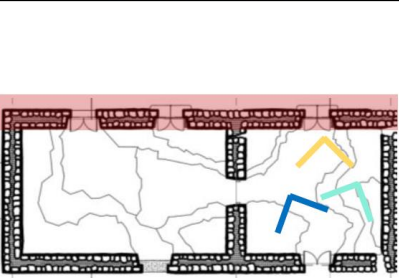
| | | | <p>OBSERVACIONES: La vivienda hacia el interior se encuentra mucho mas deteriorada y cuenta con un alto contenido de escombros. Se observa humedad y gran porcentaje de la echumbre en suelo. También se puede observar la madera de las ventanas que tienen un estilo diferente.</p> | | | |

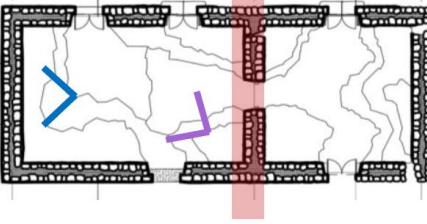
| | | | <p>OBSERVACIONES: Este es el muro interior que divide en dos espacios la vivienda, este muro de igual forma es de 70 cm aprox. Y contiene un vano que funciona como puerta en toda la mitad, dentro de su abocinado cuenta con una grieta significativa que pasa desde el vano hasta su parte superior y pasa de lado a lado.</p> | | | |
