INFORME FINAL DE SERVICIO SOCIAL

“ZONA ESCOLAR 93”

- Elaborar planos de carácter arquitectónicos, instalaciones y acabados a partir de un levantamiento arquitectónico del estado actual de la infraestructura en la Escuela Secundaria No. 89 “República de Ecuador”, ubicada en calle Plomo #195, Colonia Nicolás Bravo, Alcaldía Venustiano Carranza, Ciudad de México.

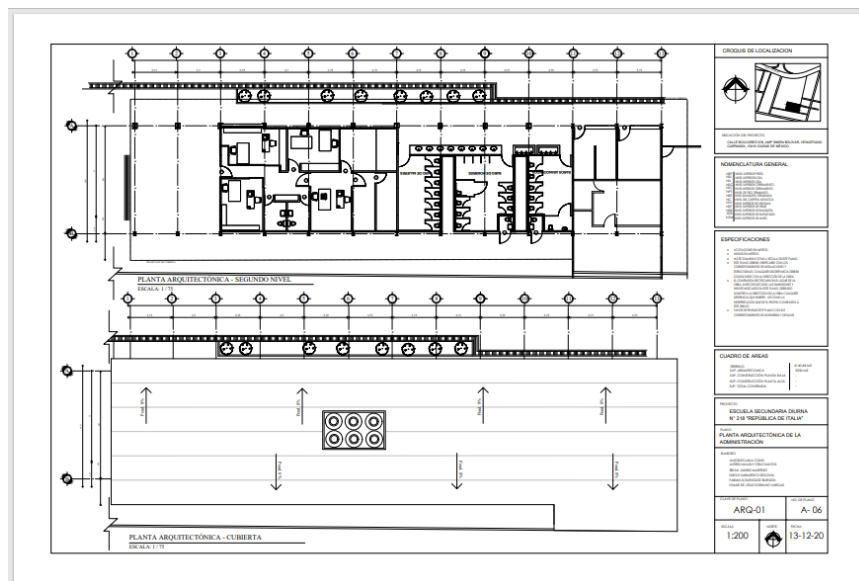
Plano 2.- Planta arquitectónica, edificio 1. Escuela Secundaria No. 89 "República de Ecuador" (2020).

Edificio 1: Es el correspondiente al área administrativa. Edificio de un nivel que está construido por un sistema de columnas y vigas de acero con zapatas aisladas, losa de panel W y muros de block. En él se encuentran los cubículos de profesores, así como la oficina del director de la escuela, baños privados para el uso exclusivo de maestros, así como también los módulos de baños para los alumnos de la escuela, los cuales son los únicos en todo el plantel.

En el edificio 1 se encontraban circuitos eléctricos que ya no conducían electricidad, dejando sin luz algunas lámparas y espacios como los baños. A pesar de que es el único edificio con baños, la afluencia está dentro de los parámetros, pues con los escusados que tiene cubre la demanda de la escuela.

En general, la escuela se ha mantenido en muy buenas condiciones y tiene los servicios adecuados para la afluencia que puede llegar a tener. Se recomienda un mantenimiento adecuando en las instalaciones eléctricas del edificio 1.

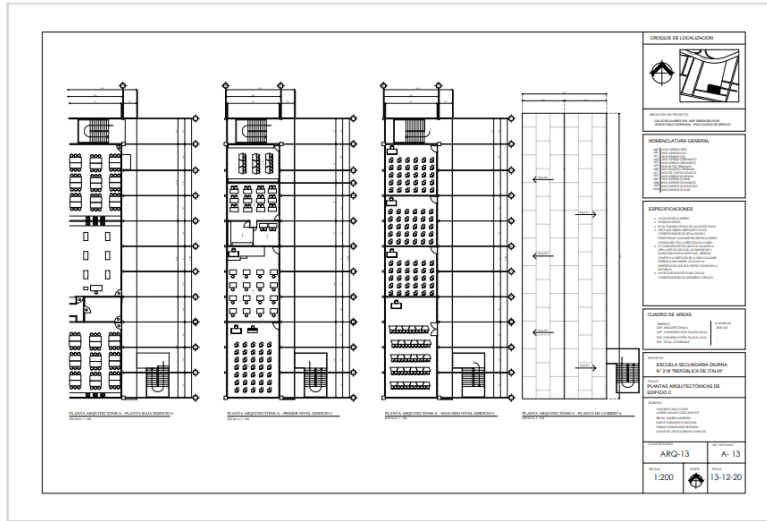
Plano 3.- Plantas arquitectónicas, edificio 2. Escuela Secundaria No. 89 "República de Ecuador" (2020).

Edificio 2: Es el correspondiente a los salones de talleres. Edificio de tres niveles construido por el mismo sistema constructivo que el edificio 1, solo por la diferencia que los muros son de tabique. Cuenta con escaleras de emergencia y en él se dan las clases de talleres (química, música, electricidad, costura, dibujo, computación) así como también se encuentra la biblioteca de la escuela.

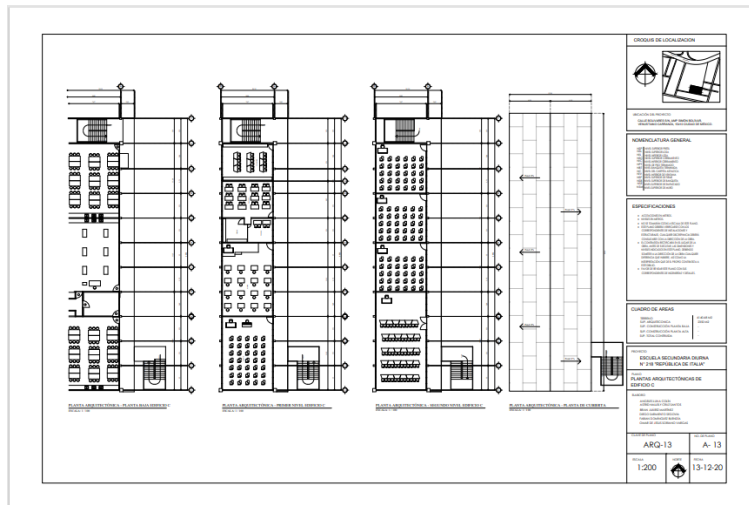
Plano 4.- Plantas arquitectónicas, edificio 3. Escuela Secundaria No. 89 "República de Ecuador" (2020).

Edificio 3: Es el correspondiente a los salones de clases. Edificio de tres niveles construido por el mismo sistema constructivo que el edificio 2. Cuenta con escaleras de emergencia y se dan clases a alumnos de 1° a 3°.

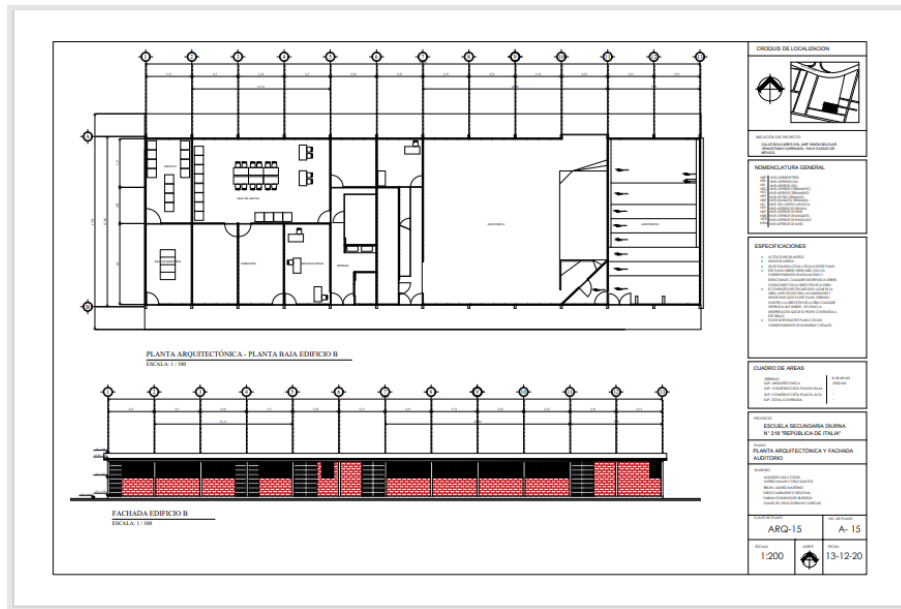
Plano 5.- Planta arquitectónica, edificio 4. Escuela Secundaria No. 89 "República de Ecuador" (2020).

Edificio 4: Es el correspondiente a los auditorios. Edificio de un nivel construido por el mismo sistema constructivo que el edificio 1. Cuenta con dos auditorios, así como con más cubículos para profesores y sala de juntas.

También se pudo observar que el edificio 4 fue construido más recientemente, pues sus acabados se veían en muy buenas condiciones y sus instalaciones eléctricas y lámparas se veían nuevas.

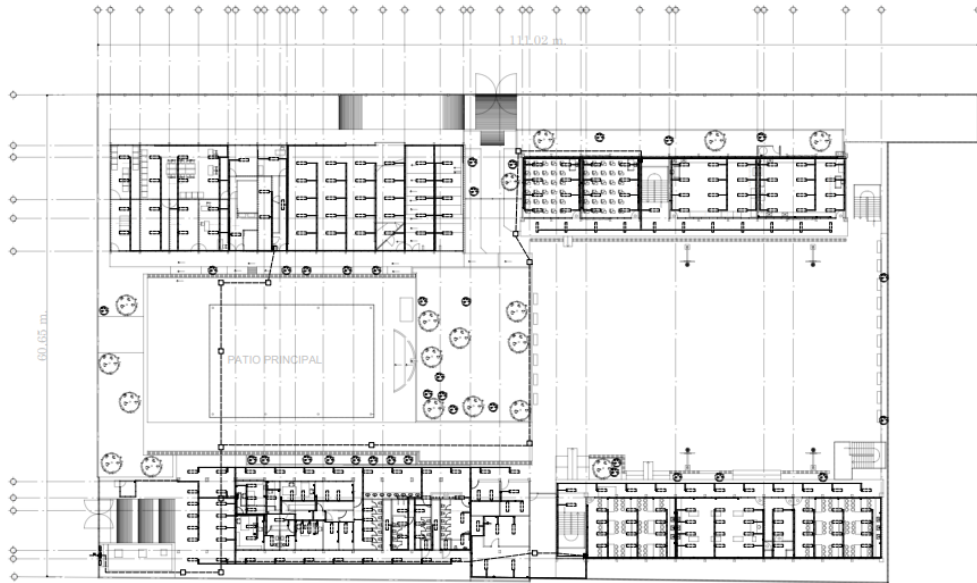
Plano 6.- Plano de instalaciones eléctricas. Planta conjunta. Escuela Secundaria No. 89 "República de Ecuador" (2020).

Una vez teniendo estos datos y medidas de cada edificio se empezó con el análisis de las instalaciones hidráulicas y eléctricas. En ambos casos se observó que el tablero de cargas eléctricas, así como el registro del agua potable estaría en la entrada principal de la escuela y alimentan principalmente al edificio 1 donde después éste alimenta de energía eléctrica a los demás edificios, pues la única área que utiliza agua es el edificio 1.

En el caso de las instalaciones eléctricas cada edificio contaba con su tablero de cargas y obtiene la energía eléctrica por un edificio aledaño. El edificio 1 alimentaba a el edificio 2 y 4; y el edificio 2 alimentaba a el edificio 3, todo esto a través de conexiones subterráneas para evitar accidentes y tener la tubería eléctrica expuesta. Los circuitos y conexiones a lámparas y contactos estaban con tubería
