## **INFORME FINAL DE SERVICIO SOCIAL**

Centro Hannah Arendt para el Desarrollo Social, Cultural y Académico A.C.

**Proyecto:** Desarrollo comunitario

A continuación se describe las condiciones actuales en la que se encuentra el Módulo Deportivo “Piraña”, a través de un diagnóstico físico, para posteriormente presentar una propuesta de rehabilitación de este enclave,

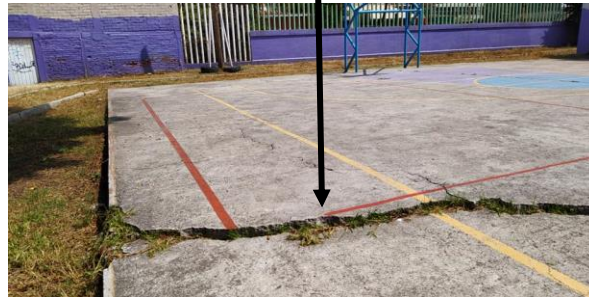
El Módulo Deportivo “Piraña” cuenta con 6 escenarios: a) Cancha de baloncesto que a su vez es utilizada como cancha de fútbol, b) Gradería con dos módulos de sanitarios, c) Juegos infantiles tubulares, d) Módulo de gimnasio urbano, e) Oficina de vigilancia, f) Dos accesos (principal en Calle Pez Ángel y secundario en calle Pez Gorami) y g) Fracturas geotécnicas en cancha deportiva, derivado de movimientos telúricos.
