MAESTRÍA EN REUTILIZACIÓN DEL PATRIMONIO EDIFICADO

# REUTILIZACIÓN DEL EDIFICIO EL PICADERO-TLAXCOAQUE

**ARQ. KENIA BECERRIL EBROMARES ARQ. EDGAR ESTEBAN VÁZQUEZ CORTÉS**

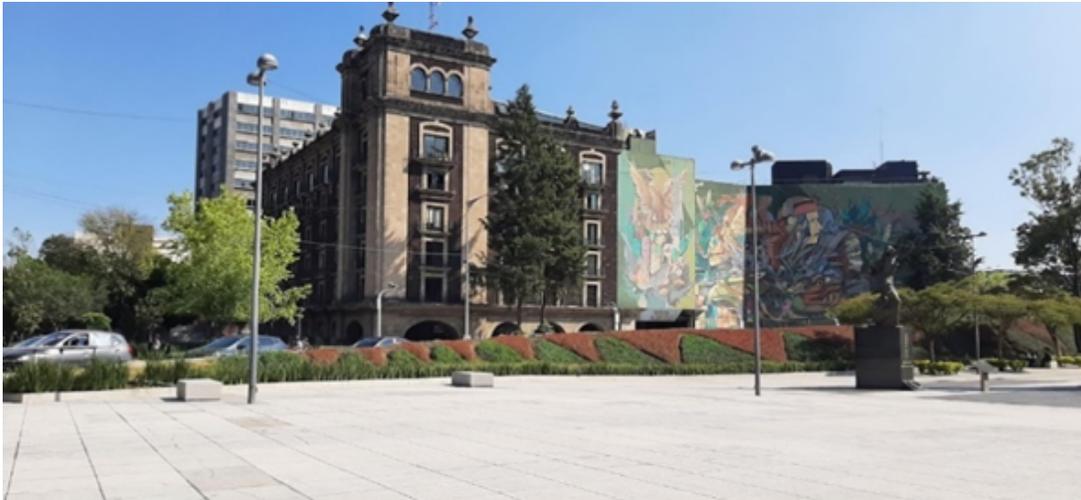
Imagen 24 y 25. Zona de estudio. Plaza comercial Pino Suárez, ausencia de bancas  
Fuente: Kenia Becerril/ Edgar Vázquez

Imagen 25. Zona de estudio. Plaza Tlaxcoaque, no hay suficientes bancas y sombra  
Fuente: Kenia Becerril/ Edgar Vázquez

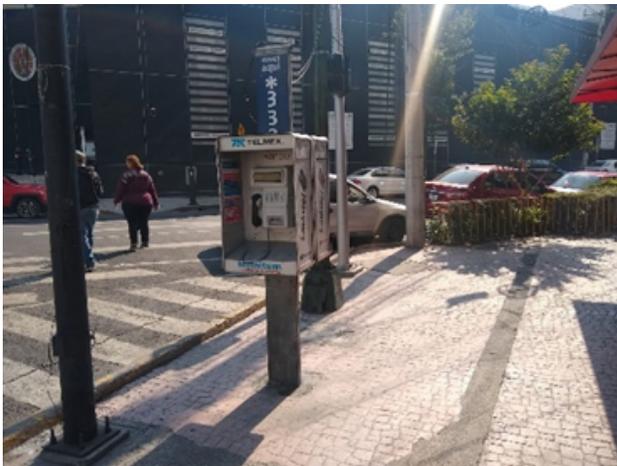
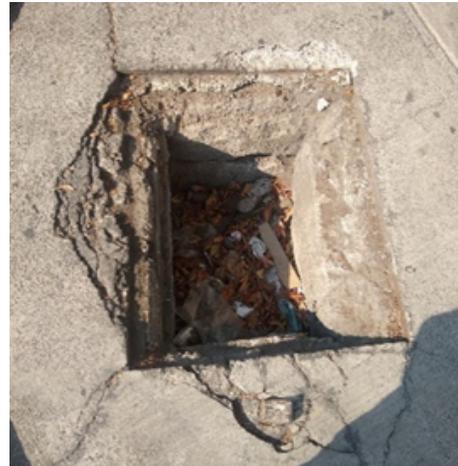
La presencia de teléfonos públicos en la calle 5 de Febrero representa otra problemática, ya que estos dispositivos obsoletos no solo carecen de funcionalidad, sino que también generan contaminación visual y un aspecto de deterioro en la imagen urbana.

Imagen 26 y 27. Zona de estudio, teléfonos obsoletos y registros sin tapa que son utilizados para desechar basura.  
Fuente: Kenia Becerril/ Edgar Vázquez

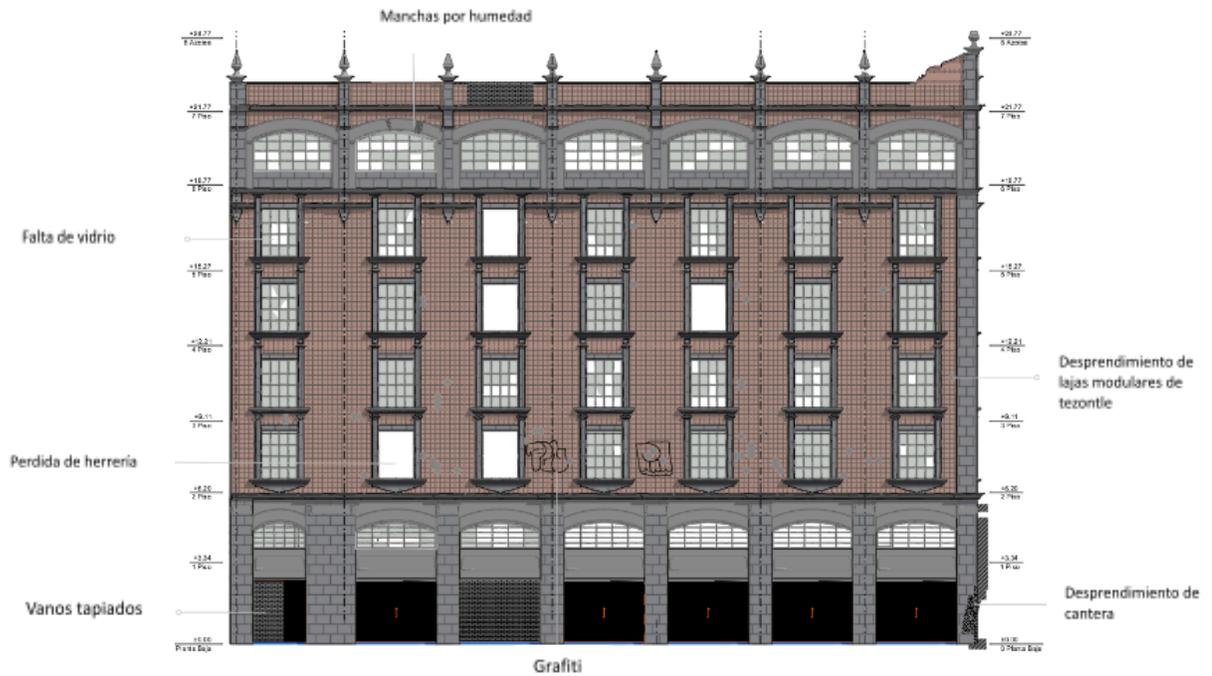
Las fachadas exteriores están recubiertas de lajas modulares de tezontle, algunos de estos módulos están fuera de su lugar y otros ya se desprendieron. En los muros de la fachada se detectan pintas de grafiti y manchas por humedad. En lo que respecta a las ventanas, algunas aún conservan su herrería original, pero esta muestra signos de oxidación debido a la exposición a la intemperie. Además, se nota la ausencia de vidrios en la mayoría de ellas. (ver imagen 75)

Imagen 74: Fachadas sur del edificio El picadero - Daños y deterioros

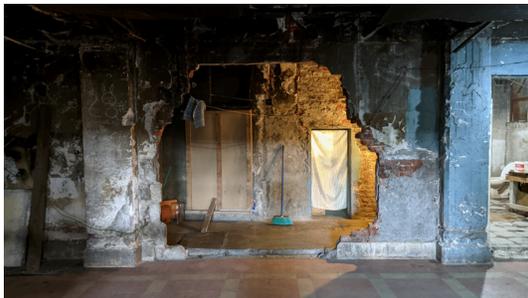
Los daños más evidentes se identifican en los muros de tabique rojo recocido que presentan: fisuras en la mayoría, derrumbe, disgregación, manchas ocasionadas por humo y humedad vanos tapiados; así mismo, encontramos daños por la inserción de materiales distintos a las fábricas originales utilizados en reparaciones y agregados. (ver imagen 76 y 77)

Imagen 76. Derrumbe de muros- Daños y deterioros Imagen

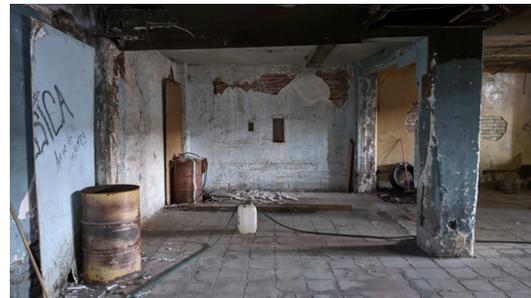
77. Muros- Daños y deterioros

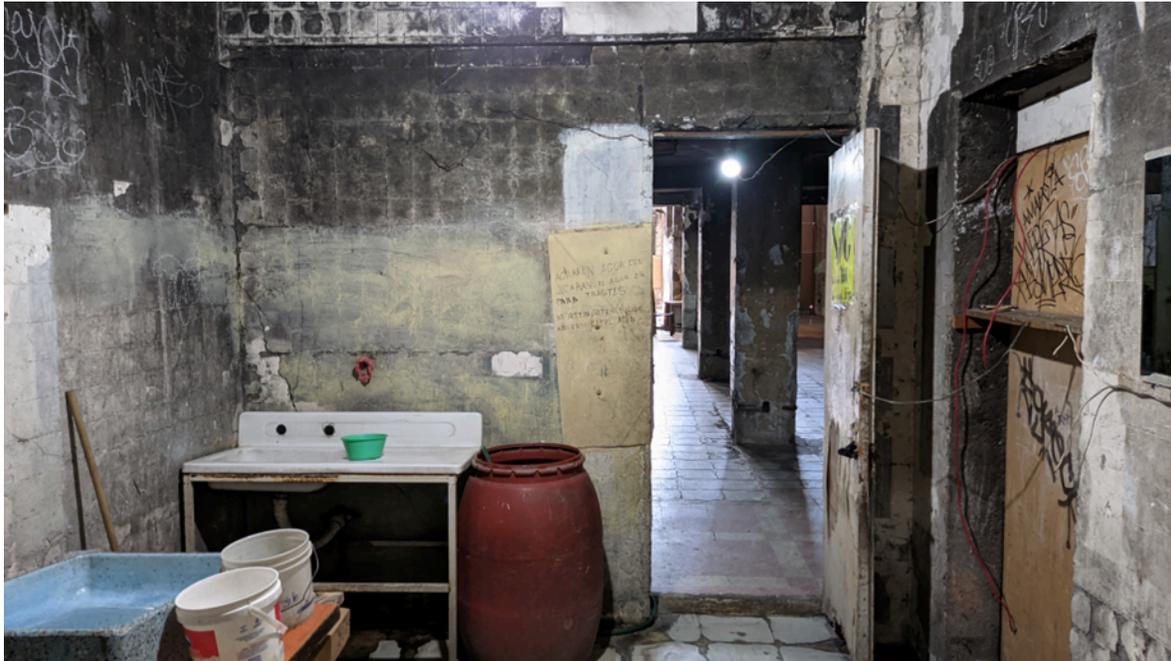
En la mayoría de los módulos de baños, los muros presentan pérdida de aplanado, dejando al descubierto los tabiques, ocasionando la disgregación de las juntas a mayor velocidad. (ver imagen 78)

Imagen 78: Muros con manchas por humo y desprendimiento de acabados, abril 2022  
Fuente: Kenia Becerril/ Edgar Vázquez

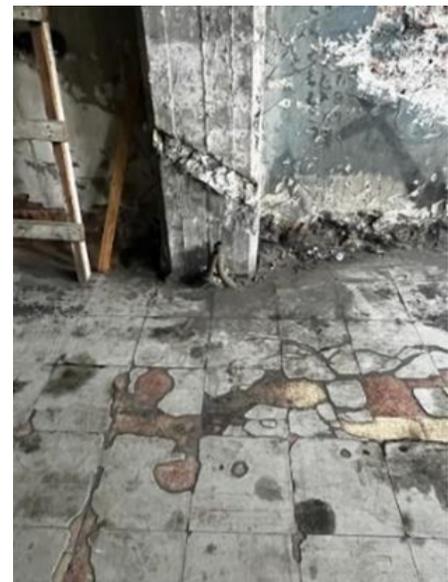
El inmueble muestra una gran cantidad de agregados que carecen de valor cultural, resultando en construcciones improvisadas y sin respeto por la estética del edificio. El piso original, con acabado de loseta de granito, presenta faltantes y en algunas áreas se ha colocado un piso vinílico de menor antigüedad sobre el acabado original (ver imagen 79). Se observan daños como desprendimientos, manchas de humo y acumulación de suciedad que dificultan apreciar los acabados. En cuanto a la cubierta, las condiciones ambientales y el abandono han facilitado el crecimiento de vegetación, lo que ha causado fisuras debido al desarrollo de raíces.

Imagen 79: Piso vinílico sobre loseta cerámica en planta baja, abril 2022  
Fuente: Kenia Becerril/Edgar Vázquez

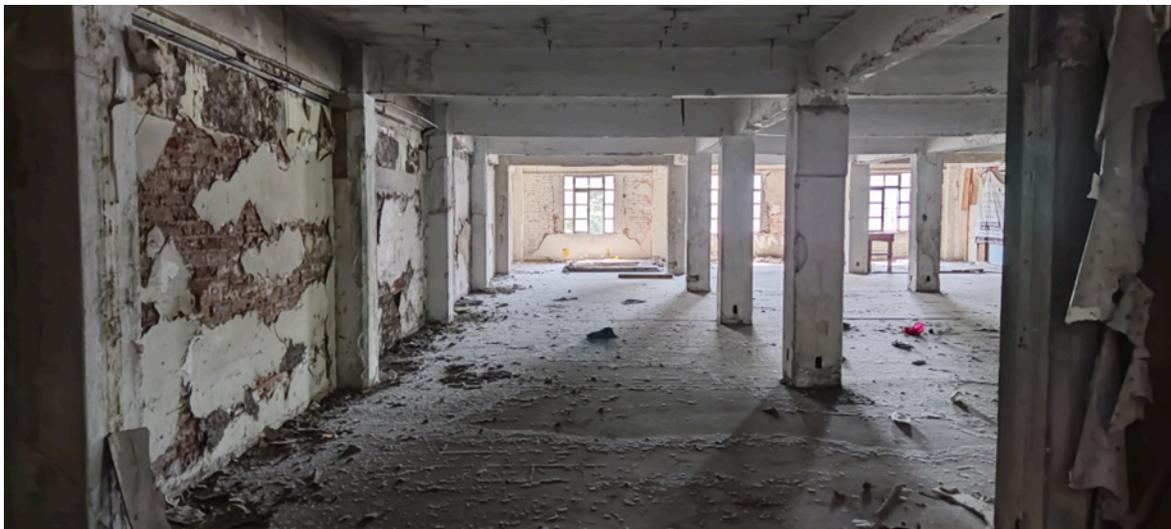
A pesar de su apariencia deteriorada, algunos elementos estructurales se encuentran en buen estado. La mayoría de las columnas aún conservan su aplanado de yeso, aunque presentan suciedad, faltantes y desprendimientos. (ver imagen 81)

Imagen 81. Columnas con daños en sus aplanados de yeso, del quinto nivel, mayo 2022  
Fuente: Kenia Becerril / Edgar Vázquez

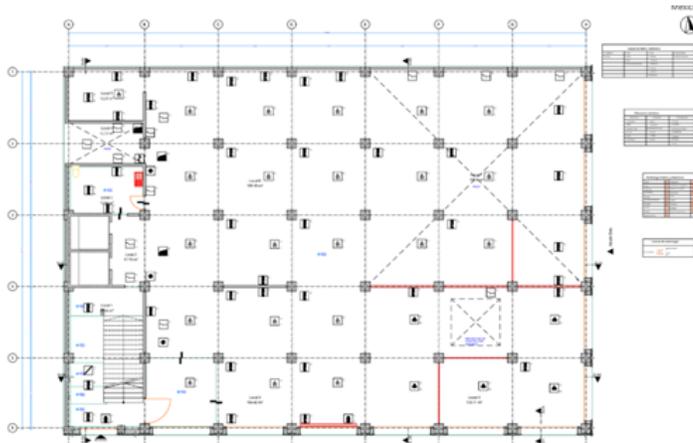
Imagen 84. Plano de daños y deterioros planta baja, mayo 2022  
Fuente: Kenia Becerril/ Edgar Vázquez

En este nivel se distingue un deterioro más notable en los locales; debido a que, se encuentra acumulación de basura, muros y piso con manchas por humo, en algunas secciones se puede apreciar un piso vinílico de menor antigüedad colocado sobre el acabado original, derrumbe en muros y elementos que no corresponden a la configuración original del inmueble.

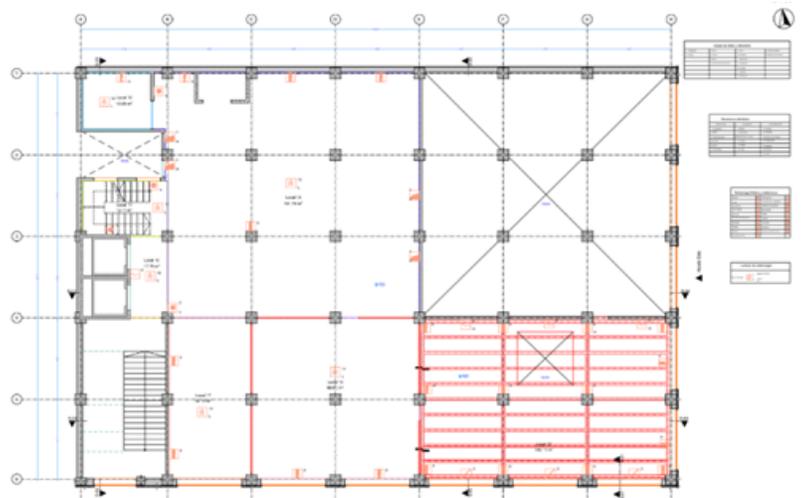
Imagen 84: Plano de daños y deterioros primer nivel, mayo 2022  
Fuente: Kenia Becerril / Edgar Vázquez

Este nivel presenta daños y deterioros como: muros y piso con manchas por humo, en el piso se puede apreciar un piso vinílico de menor antigüedad colocado sobre el acabado original y con mucha suciedad. También, encontramos lavaderos provisionales, derrumbe de muros, desprendimiento de acabados en el baño y elementos que no corresponden a la configuración original del inmueble.

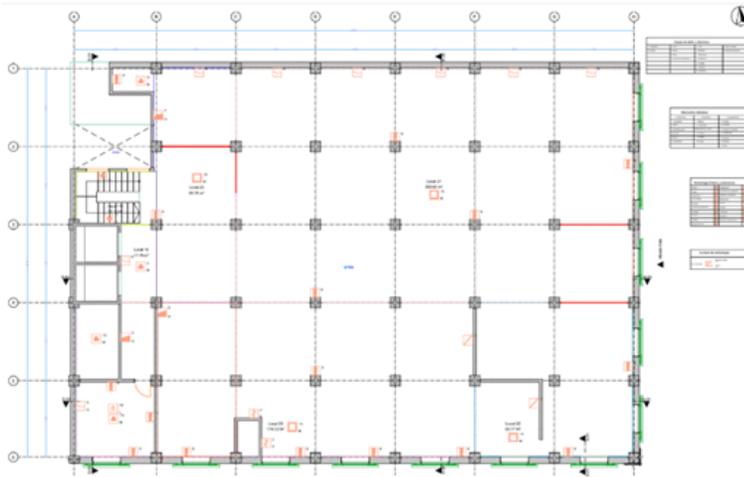
Imagen 85. Plano de daños y deterioros segundo nivel, mayo 2022  
Fuente: Kenia Becerril / Edgar Vázquez

Los daños y deterioros que se registraron son: muros y piso con manchas por humo, en el piso se puede apreciar un piso vinílico de menor antigüedad colocado sobre el acabado original y con mucha suciedad. Los ductos de instalación y plafones fueron dañados al ser saqueados. desprendimiento de acabados en el baño y elementos que no corresponden a la configuración original del inmueble. Asimismo, se registró derrumbe de muros originales y acumulación de basura.

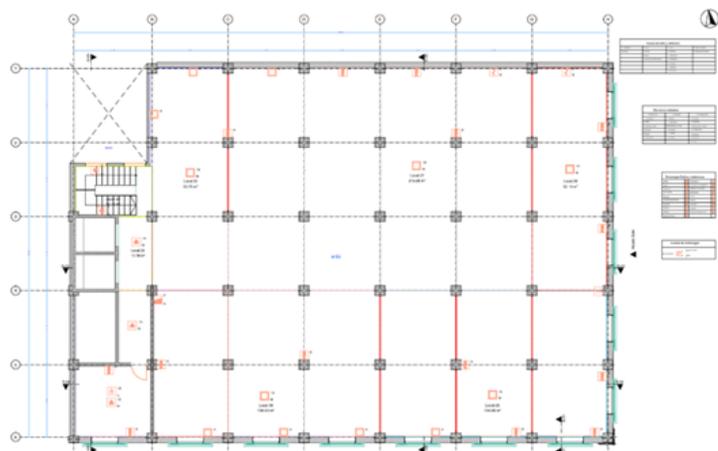
Imagen 86. Plano de daños y deterioros tercer nivel, mayo 2022  
Fuente: Kenia Becerril / Edgar Vázquez

En este nivel, se pudo identificar mayor cantidad de elementos que no corresponden a la configuración original del inmueble, como: muros divisorios improvisados con tablas y tabiques; igual que, instalación sanitaria improvisada e invasiva, sanitarios, charolas de concreto para la instalación sanitaria. Desprendimiento de acabados y piso vinílico de menor antigüedad colocado sobre el acabado original y con mucha suciedad.

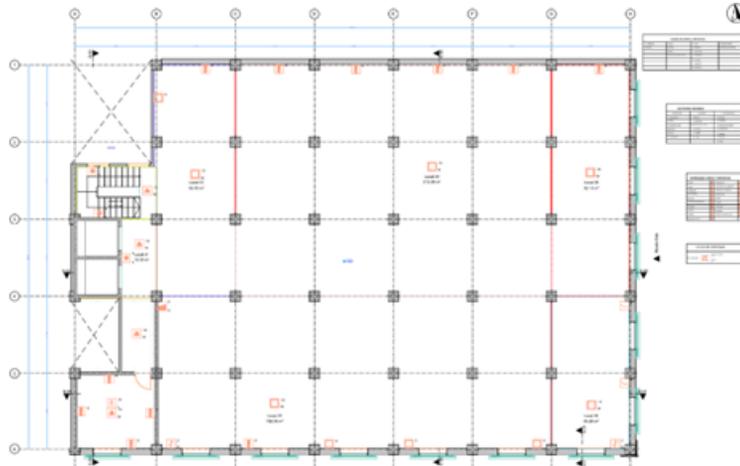
Imagen 87. Plano de daños y deterioros cuarto nivel, mayo 2022

Este nivel presenta daños y deterioros como muros y piso con manchas por humo, un piso vinílico de menor antigüedad colocado sobre el acabado original y con mucha suciedad. También, encontramos lavaderos provisionales, derrumbe de muros, desprendimiento de acabados e instalación sanitaria improvisada e invasiva, sanitarios, charolas de concreto para la instalación sanitaria

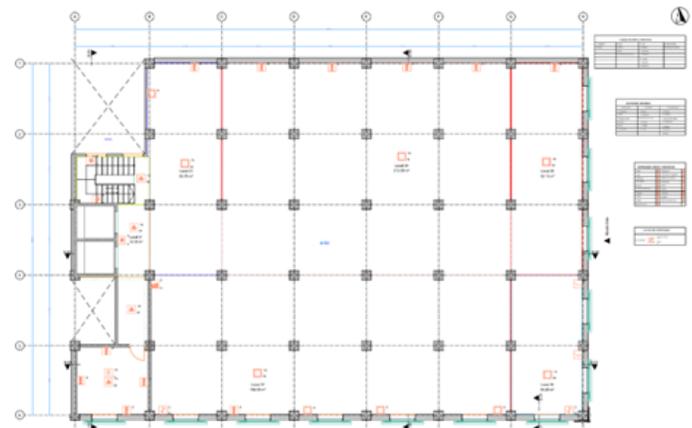
Imagen 88. Plano de daños y deterioros quinto nivel, mayo 2022

Los daños y deterioros de este nivel son: derrumbes en muros y elementos que no corresponden a la configuración original del inmueble. Piso con manchas por humo, un piso vinílico de menor antigüedad colocado sobre el acabado original y con mucha suciedad. Desprendimiento de acabados y lavaderos provisionales en módulos de baños e instalación sanitaria improvisada e invasiva, sanitarios, charolas de concreto para la instalación sanitaria.
