INFORME FINAL DEL SERVICIO SOCIAL

Alcaldía Benito Juárez

Protección Civil

Proyecto: “Construcción, Conservación y Mantenimiento de Edificios Públicos y de la Vivienda.”

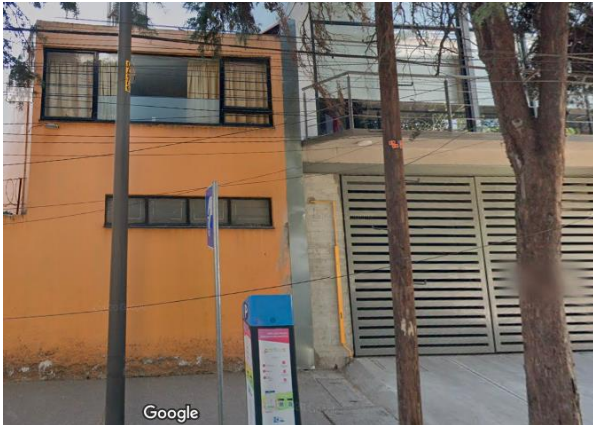
Foto 1 (rescatada de google maps 2019)

En la foto 1 de la izquierda se observa como en un inicio la junta constructiva con su respectiva tapa juntas, está en forma casi vertical, después de la excavación de la construcción de un lado, esta se recorrió alrededor de unos 4 centímetros hacia la derecha del inmueble.

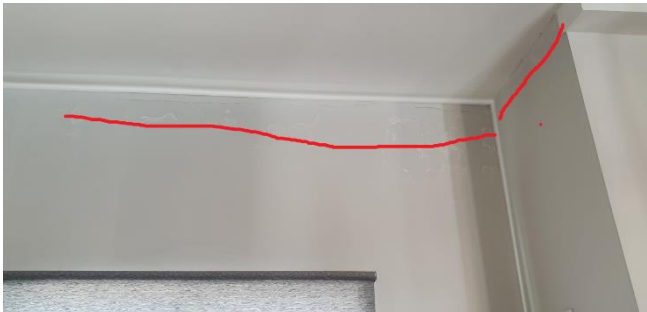
Imagen 3 Dep. 501 en la cocina se observan dos grietas superficiales.

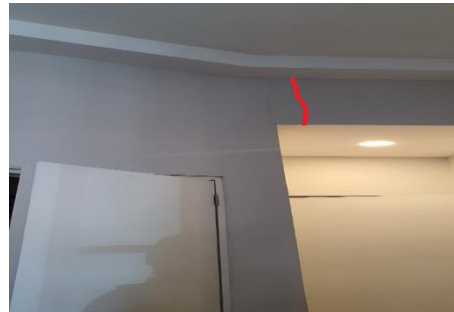
Imagen 4 En la entrada principal se observan grietas en plafón.

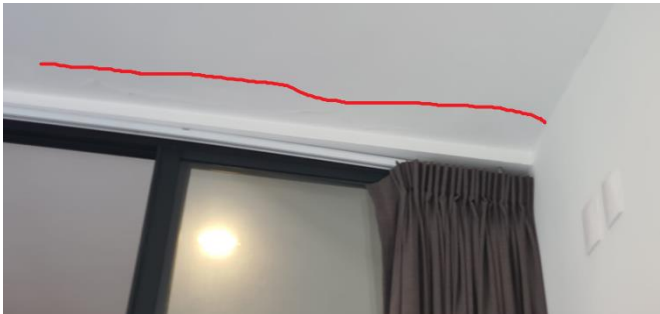
Imagen 5 Grieta superficial en recamara principal por humedad.

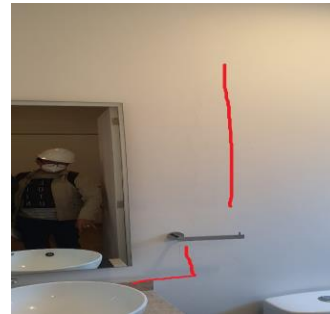
En la imagen 6 se observa como hay grietas de forma vertical. En donde se sugiere la colocación de un testigo, como medida de precaución.

Imagen 6 Grieta en baño

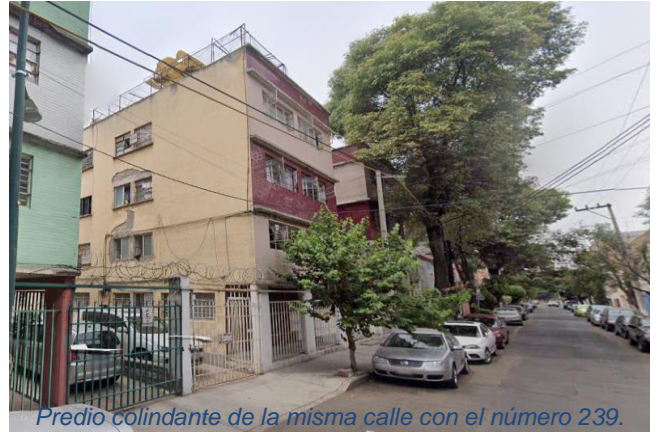
En el extremo norte se visualizó desde nivel de azotea el muro de colindancia correspondiente al predio con el número 239 de la misma calle; con medidas estimadas de 3.0 m de altura por 19.0 m de longitud, integrando a base de tabique rojo recocido con acabado a base de cemento-arena con un casillo a la mitad del muro, trabe de desplante y trabe de cerramiento; al centro del elemento en mención presenta mayor curvatura hacia el extremo poniente exhibiendo entre los elementos de tabiques, existiendo secciones de separación, desprendimiento y caída de material de tabique y acabados de cemento-arena al lindero colindante de la avenida Eje Central Lázaro Cárdenas número 636 al poniente del predio de la calle Navarra antes mencionado; se intentó ingresar al inmueble para la valoración, no teniendo acceso sin ser atendidos por algún residente del inmueble.

Predio colindante de la misma calle con el número 239.

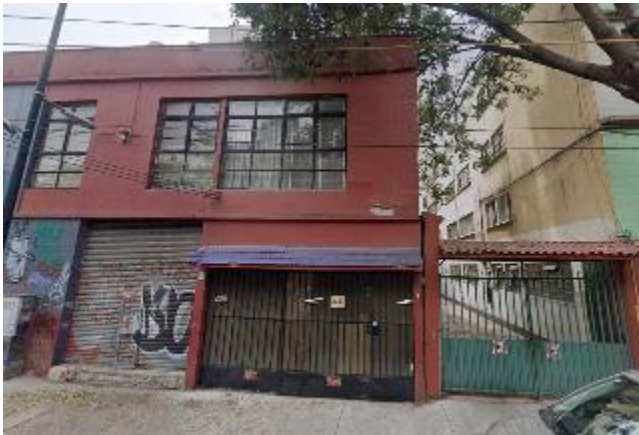
En la zona sur de la plana baja se encuentra el estacionamiento horizontal del inmueble se ubicó el muro de lindero con el predio ubicado sobre la calle antes mencionada, con el número 249, de la misma colonia, con dimensiones estimadas de 3.0 m de altura por 19.0 m de longitud, integrando a base de tabique rojo recocido, castillos a cada 3.0 m aproximadamente y trabe de desplante, en la zona poniente presenta su mayor inclinación hacia el extremo norte, generando cuarteaduras en los materiales de acabado a base de cemento-arena en las diferentes separaciones del elemento mencionado; en esta misma área se visualizó la instalación de una techumbre de herrería con cubierta de láminas de polietileno, los perfiles metálicos están anclados al muro afectado apreciando el material de tabique por un escaso o nulo mantenimiento; en el lugar se colocaron cintas de Protección Civil de manera indicativa.

Colindancia sur de la calle Navarra número 249.

1. Informe del estado de la colindancia sur, correspondiente con el predio de la calle Navarra número 249, colonia Narvarte.
2. Cronograma de trabajos para mitigar los riesgos existentes en ambos predios, especificando los trabajos de mitigación a ejecuta, material, equipo y maquinaria, herramientas a utilizar, personal y horario en el que se realizaran los trabajos.
3. Copia simple del carnet del DRO que elabore el informe de estado o en su defecto, de la cédula oficial de un profesionista relacionado con la mataría.

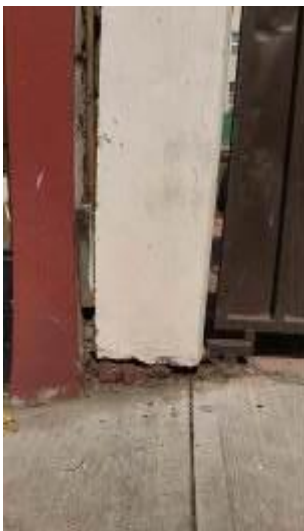
Castillo sur con inclinación en la base de muro de lindero sur

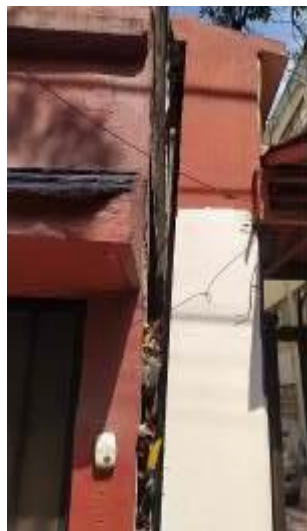
Junta constructiva sur, con escombros y basura.

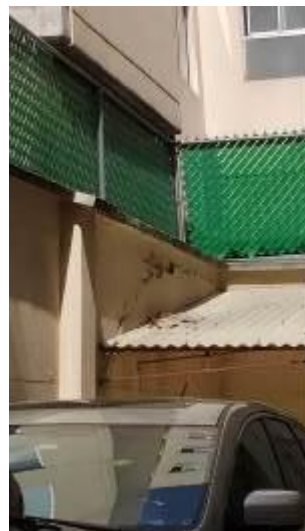
Muro sur-poniente con grietas y desprendimiento de material

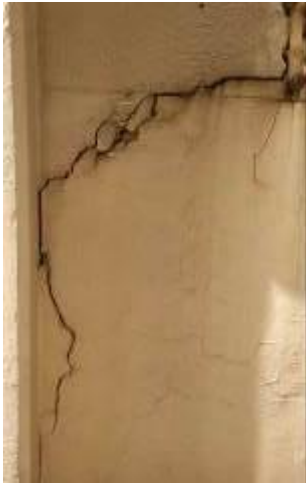
Grieta en muro de colindancia sur.

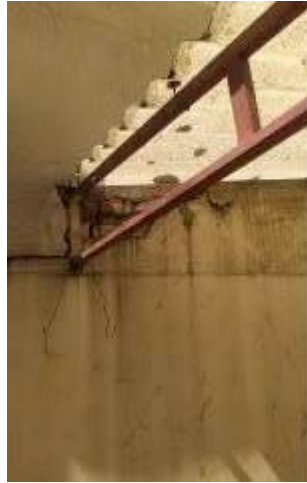
Anclaje de techumbre a muro dañado.

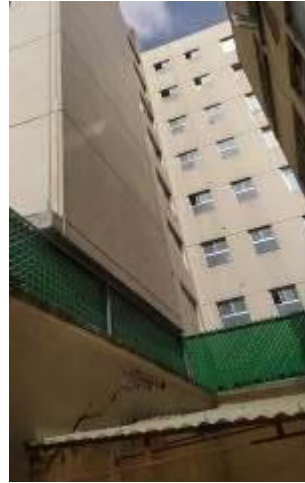
Grieta horizontal en muro sur.

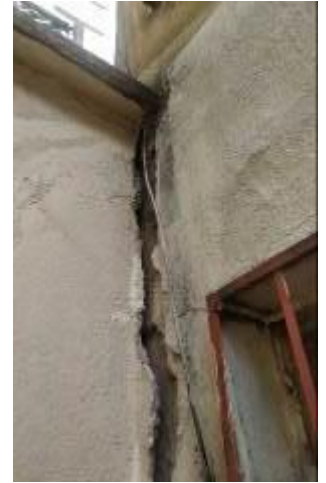
Separación de elementos de muro de lindero y edificio.

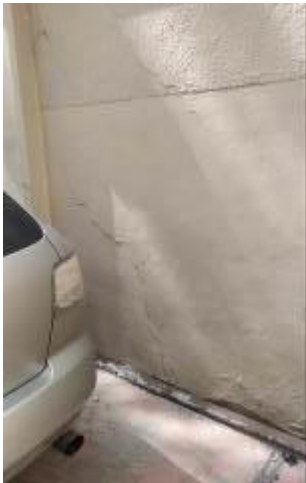
Grieta en muro sur de colindancia.

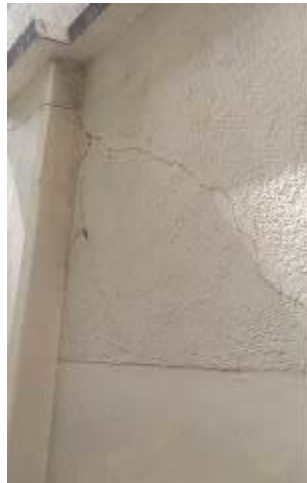
Grieta en material de acabados.

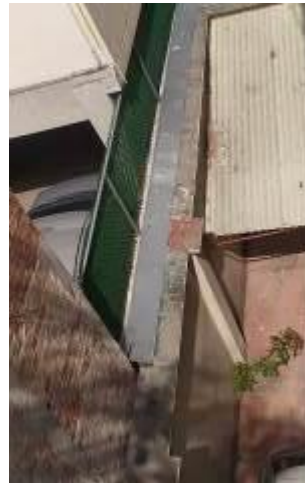
Vista de azotea, de la zona dañada en muro sur.

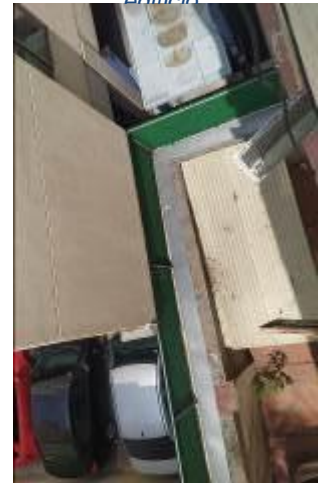
Tapajuntas metálico en zona afectada.

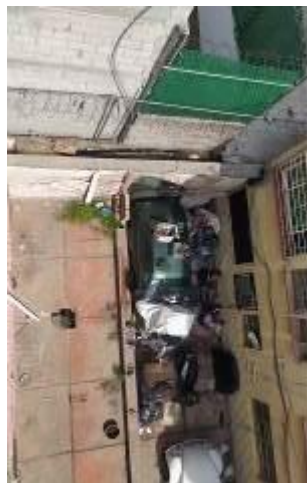
Zona poniente afectada por caída parcial de muro de lindero

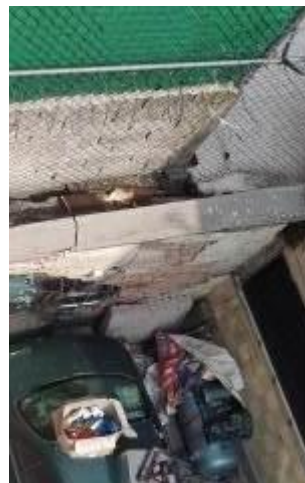
Falta de tapajuntas y material expuesto de muro.

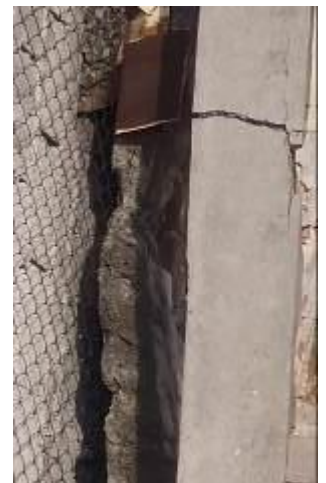
Muro recargado en lindero poniente.
