Dirección Territorial Centro Histórico de la Delegación Cuauhtémoc.
Periodo de realización: 4 de julio del 2013 al 4 de enero de 2014.
Proyecto denominado: Recuperación de Espacios Públicos.

Universidad Autónoma Metropolitana
Unidad - Xochimilco
Lic. en Arquitectura
Rehabilitación Ex Convento de Jesús María

Levantamiento Fotográfico

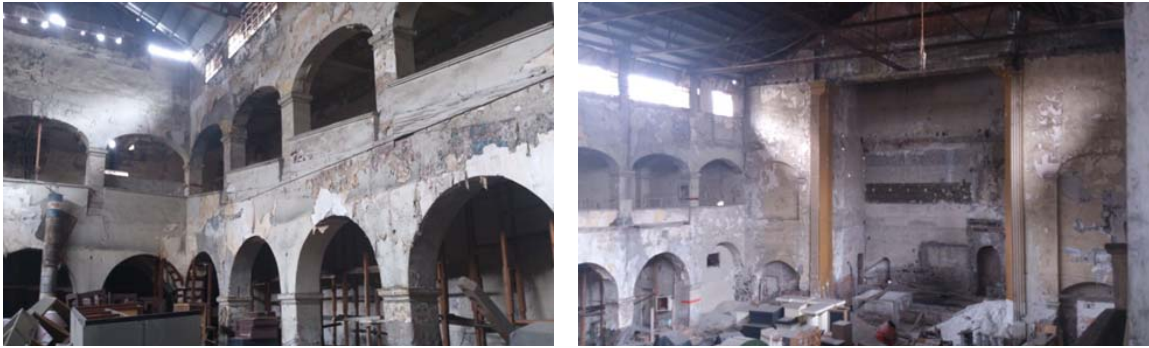
En el claustro usado como bodega, aún se observan los balcones del cine y el escenario

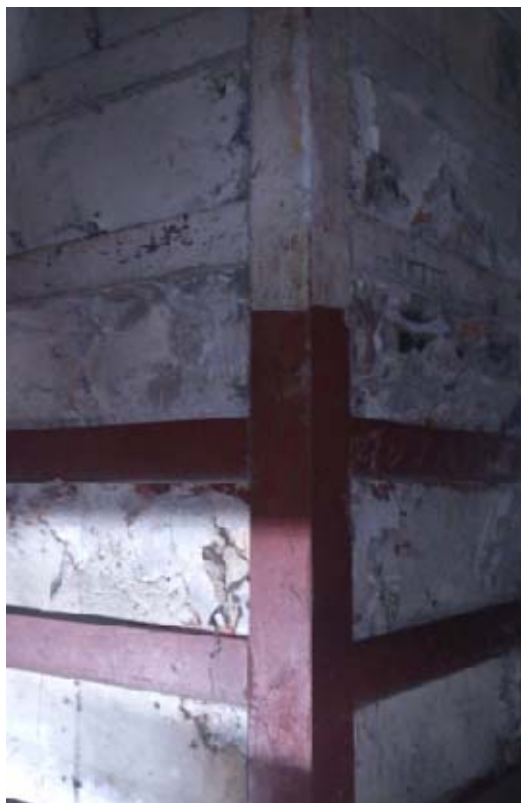
Las columnas están reforzadas con zunchos metálicos para contrarrestar los esfuerzos de carga.

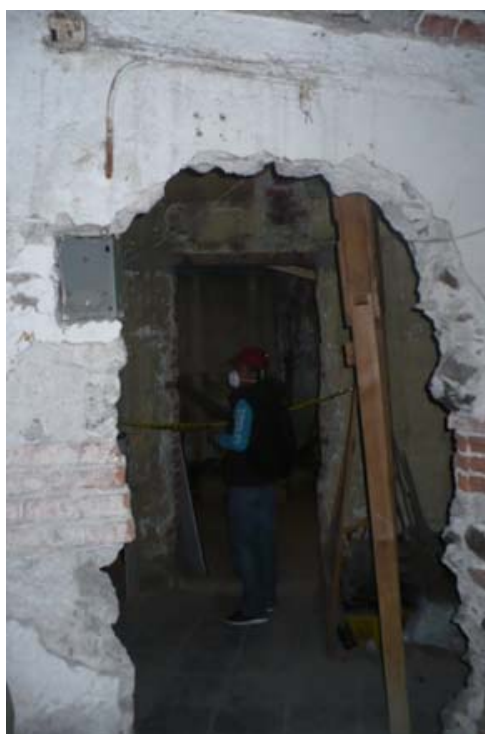
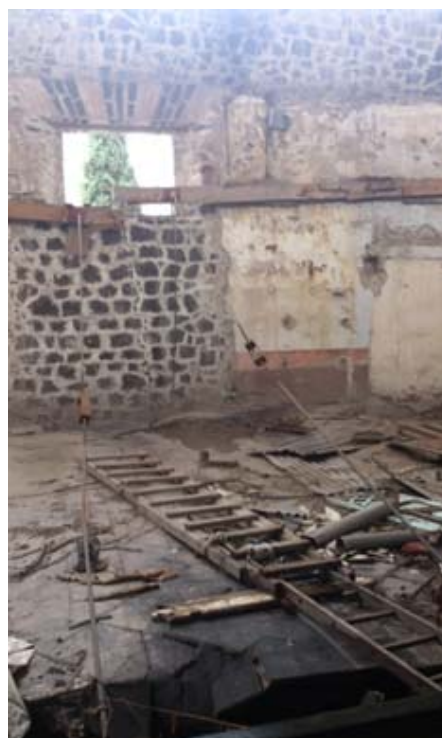
Apertura descuidada de vanos en muros,

algunos de los accesos originales fueron cegados

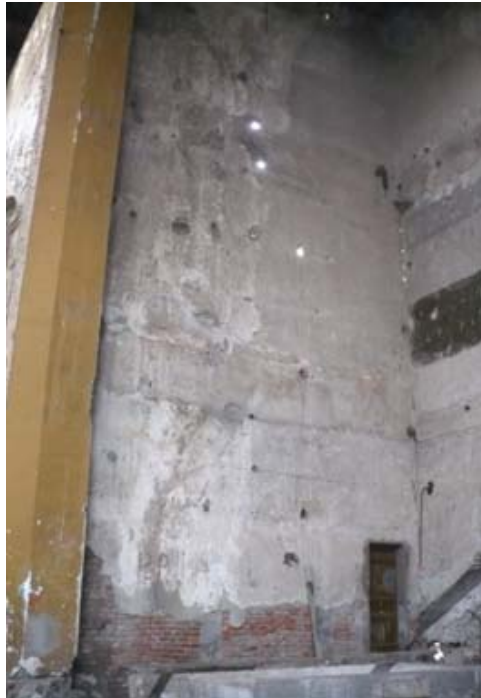
En los muros del escenario se observan horadaciones que están provocando fisuras, humedades y disgregación de material

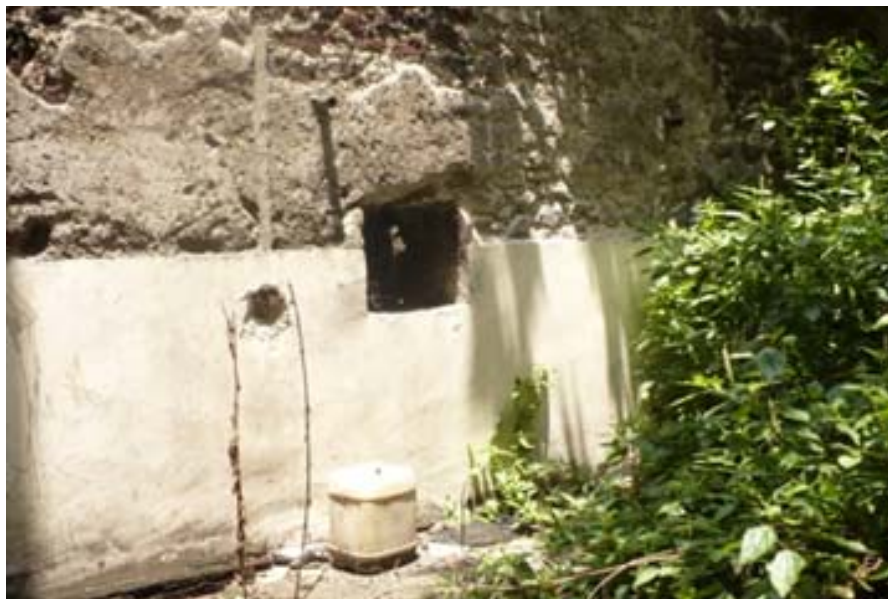
Aún se observan vestigios de los sistemas de irrigación del antiguo huerto

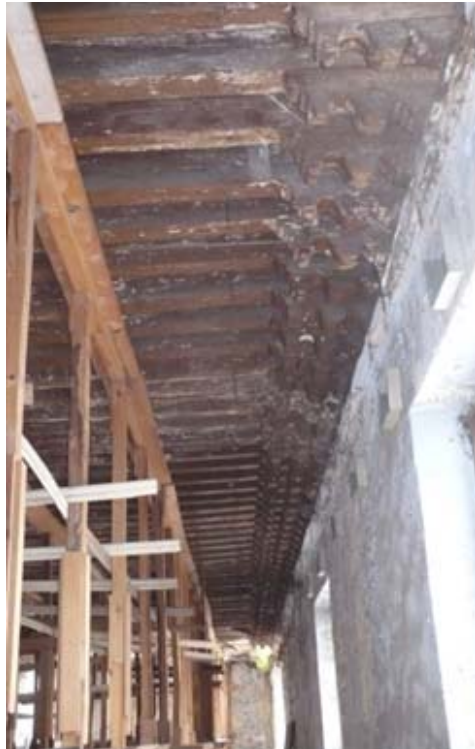
Puntales que soportan el entrepiso

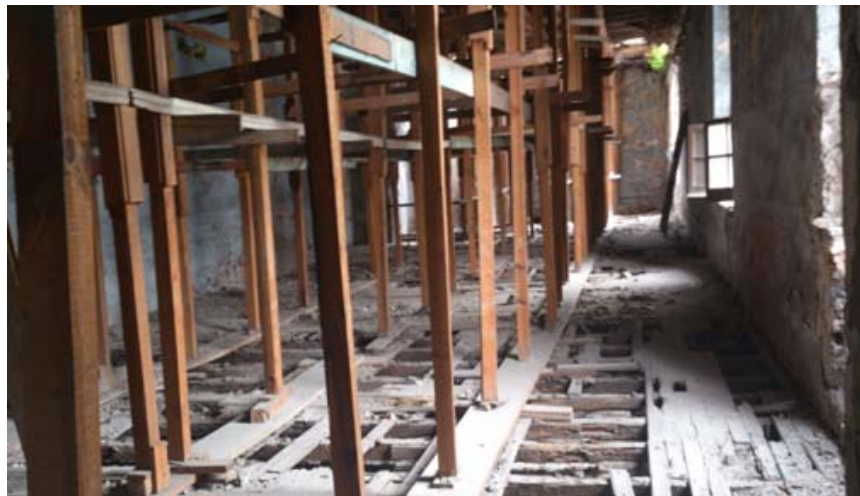
El primer nivel muestra puntales que soportan el techo

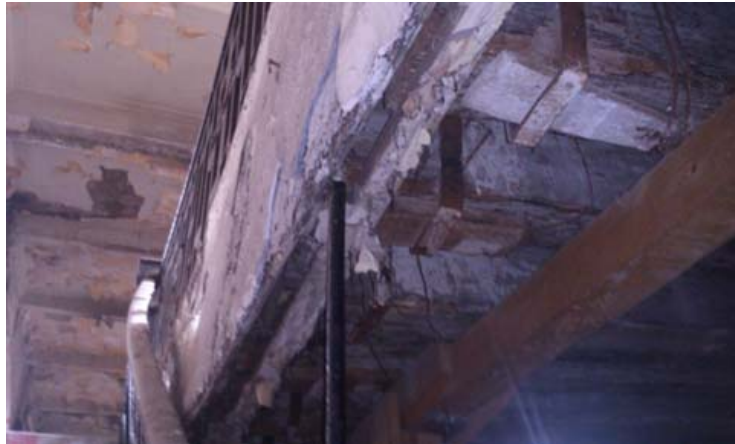
Una de las escaleras está en mal estado se está desprendiendo y tiene escombros del techo

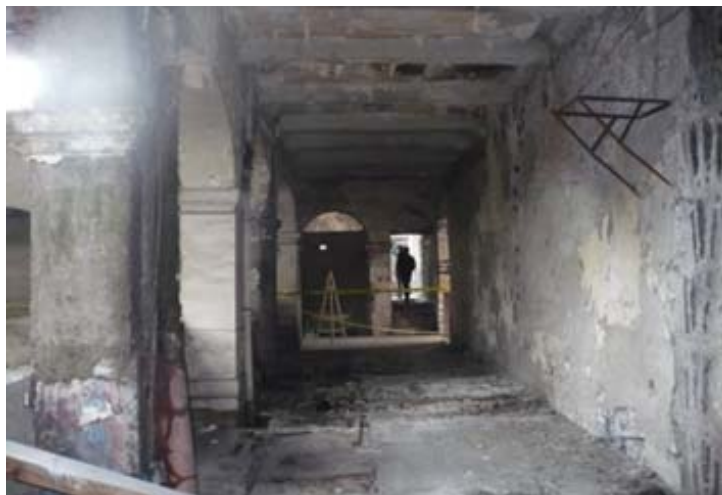
En el primer piso muestra severas grietas en la techumbre así como tensores que apoyan la estabilidad del edificio

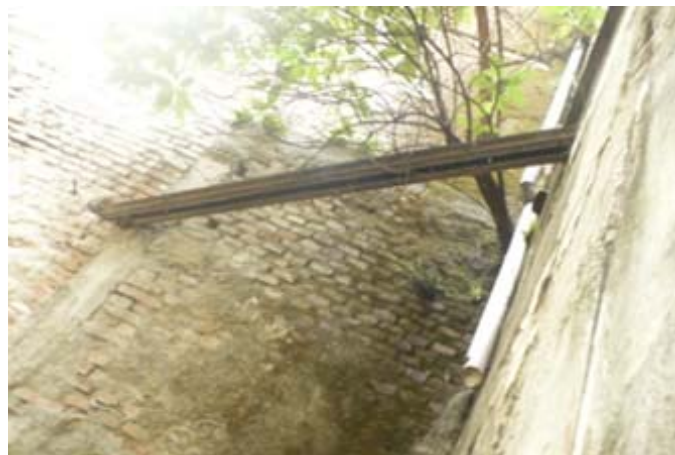
Presencia de vegetación nociva en las estructuras superiores del ex convento
