**UNIVERSIDAD AUTÓNOMA METROPOLITANA
UNIDAD XOCHIMILCO**

**División de Ciencias y Artes para el Diseño
MAESTRÍA EN CIENCIAS Y ARTES PARA EL DISEÑO
Sustentabilidad Ambiental**

**“Vulnerabilidad sísmica de vivienda reconstruida ubicada
en un medio de origen lacustre: San Gregorio Atlapulco”**

Ciudad de México, 30 septiembre 2024

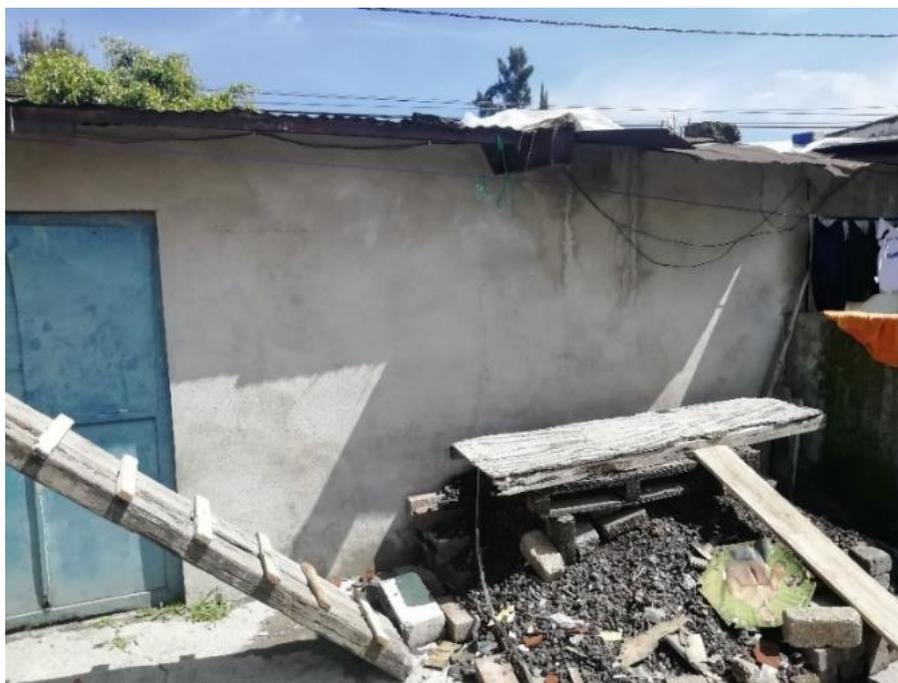
Imagen 13. Fachada principal de vivienda calle Insurgentes #21 San Gregorio Atlapulco Xochimilco.

Se puede observar una vivienda de tipo precaria con techo de lámina carente de una estructura y cimentación.

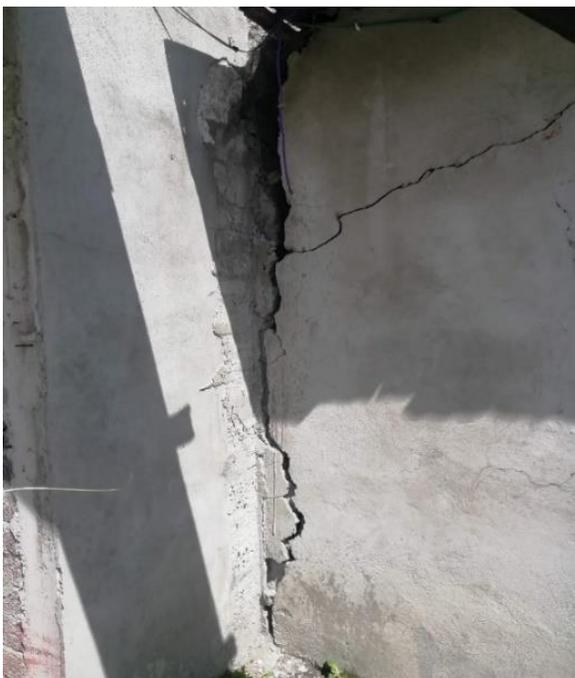
Imagen 14 y 15. Daños en fachada principal calle Insurgentes #21 San Gregorio Atlapulco.

Se puede observar una vivienda de tipo precaria con techo de lámina carente de una estructura y cimentación.

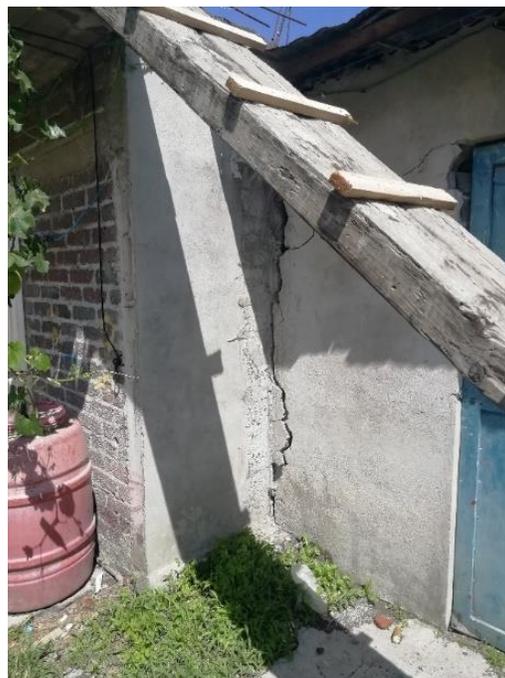
Se observan daños en colindancia debido a que no existe una separación de colindancia, también se observa una fisura diagonal en tensión.

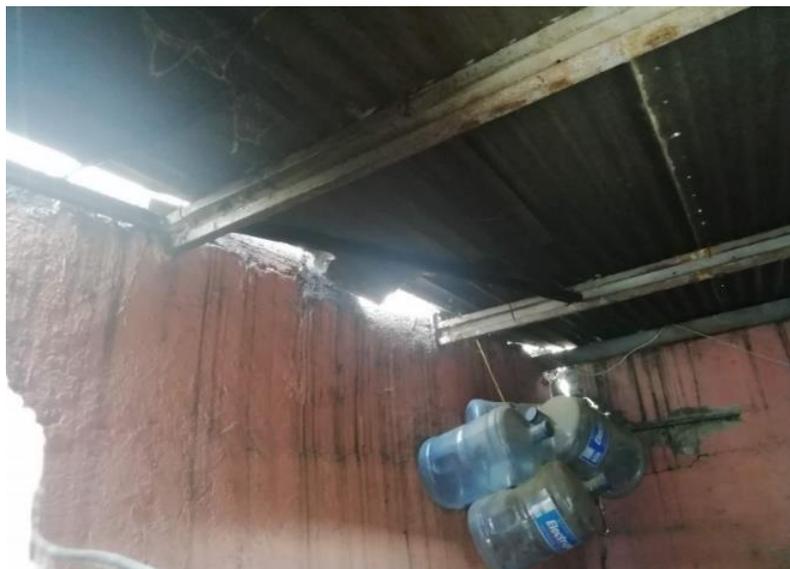
Imagen 16. Interior de la vivienda ubicada en Insurgentes #21 San Gregorio Atlapulco.

Se observan vigas de tubular hueco soportadas sobre el muro de block que con el movimiento sísmico desprendieron el block de la parte superior dejando huecos entre el muro y la cubierta.

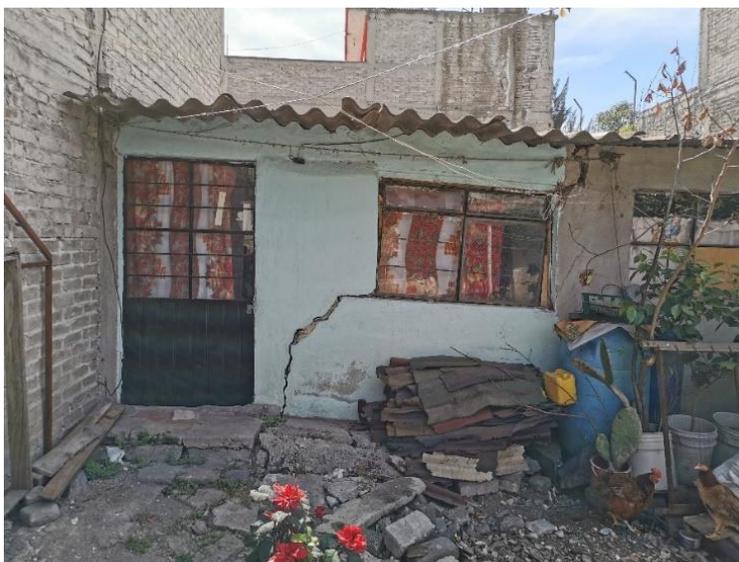
Imagen 17. Fachada principal de la vivienda ubicada en calle Carreta #19 San Gregorio Atlapulco.

Se Observa la fachada de la vivienda con una fisura en diagonal en compresión y tensión por falta de confinamiento en la ventana.

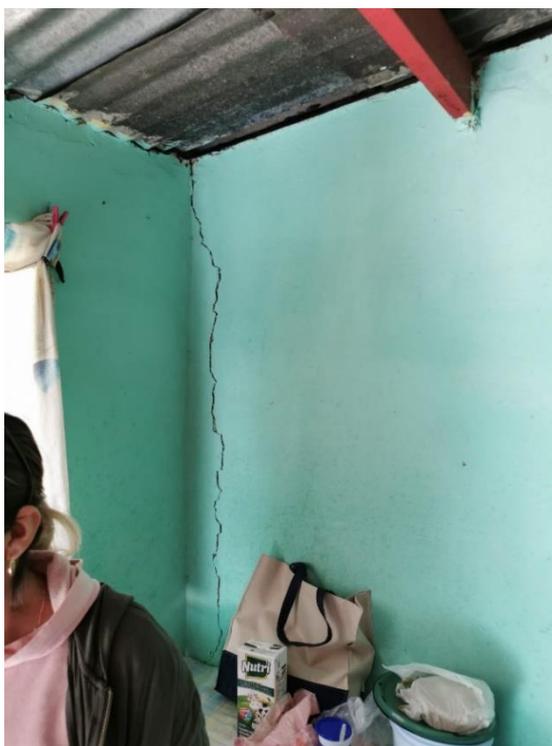
Imagen 18. Vista interior del muro de la vivienda ubicada en Calle Carreta #19 San Gregorio Atlapulco

Se observa una fisura en diagonal a tensión por falta de un elemento estructural en la unión de los muros.

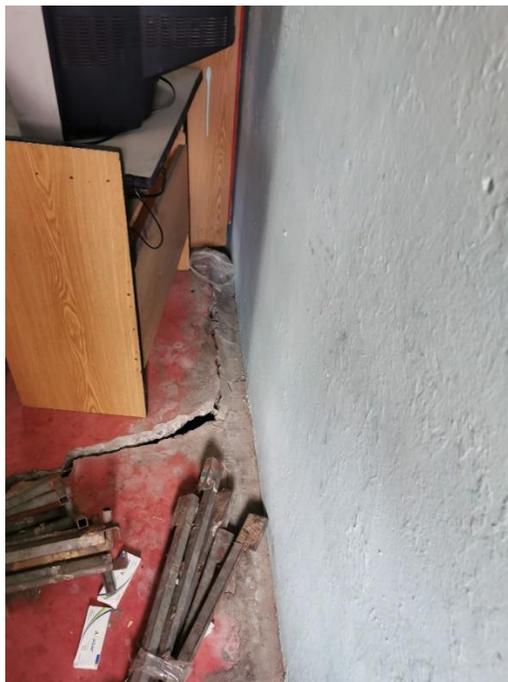
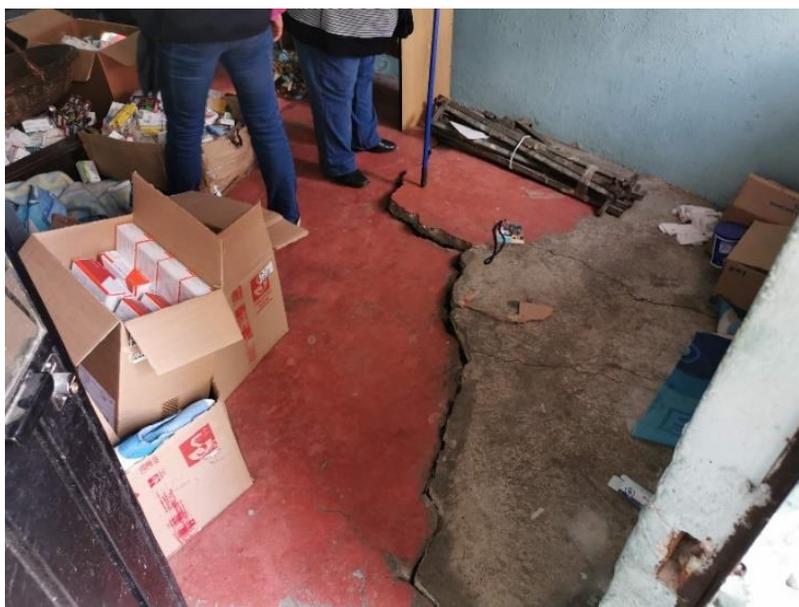
Imágenes 19 y 20. Se observa emersión del firme de concreto por falta de refuerzo estructural y además se observa problemas en el subsuelo que ocasionaron asentamientos diferenciales.

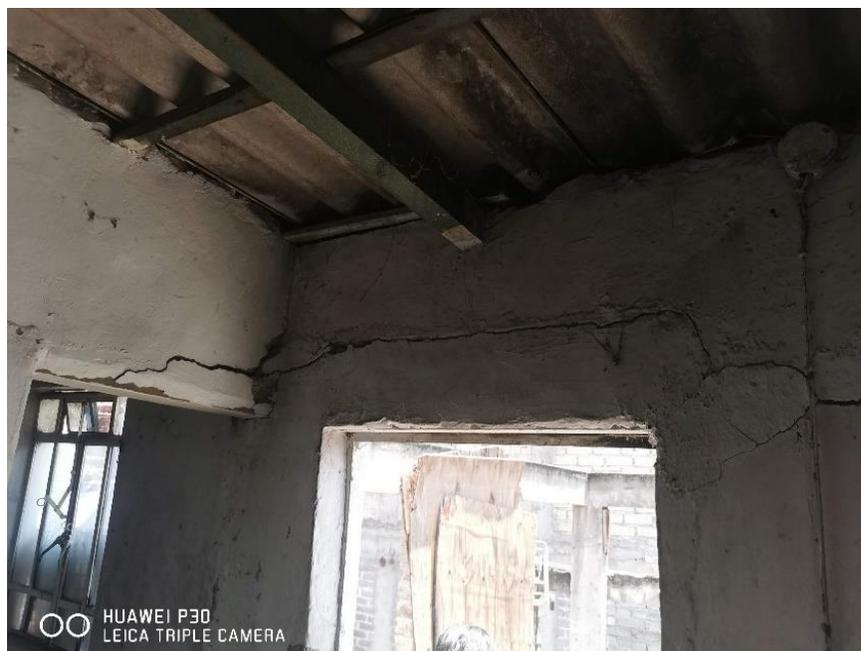
Imagen 22. Fisuras por golpeteo de vivienda debido a falta de separación de colindancias.

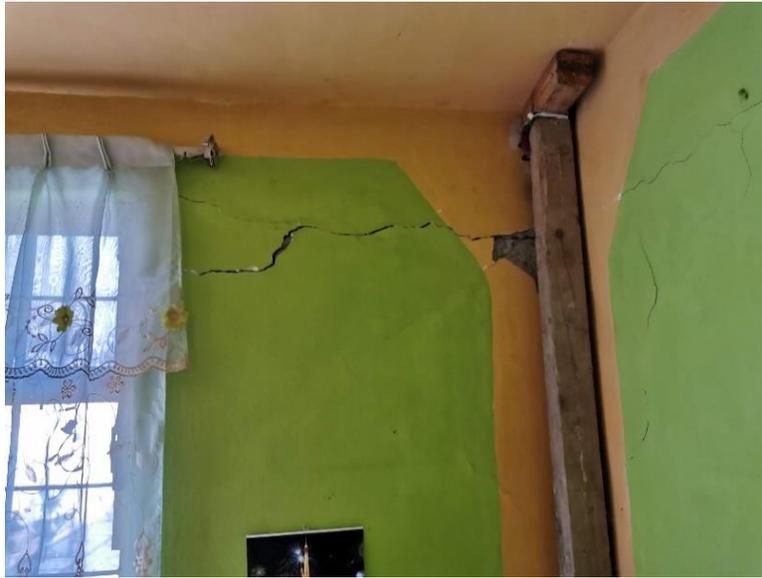
Imagen 23. Fisuras por cortante.

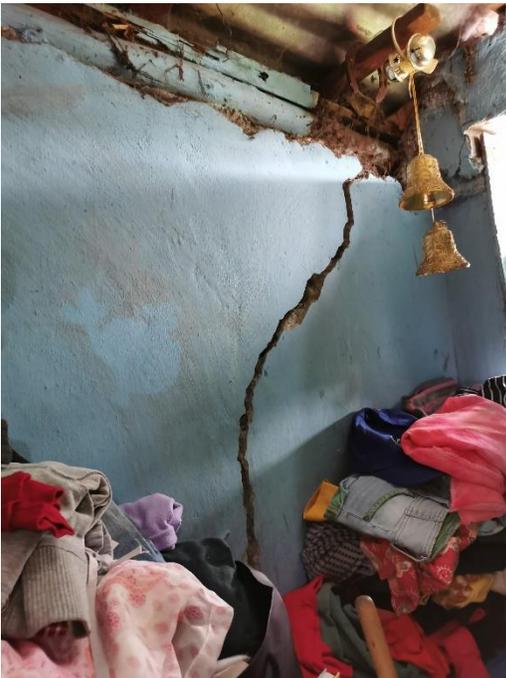
Imagen 24. Fractura de muro por falta de confinamiento.

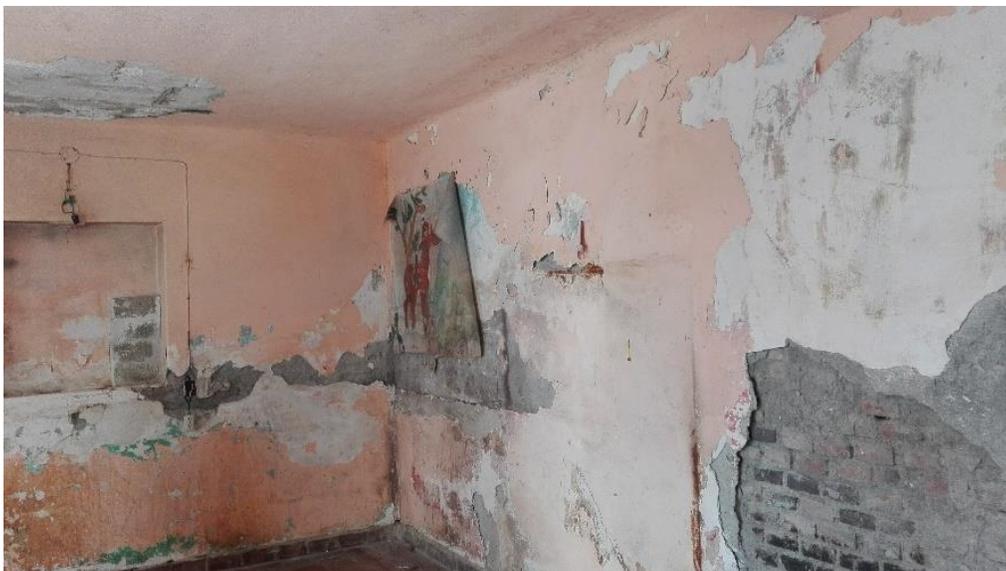
Imagen 48. Interior de la vivienda con severos problemas de humedad.

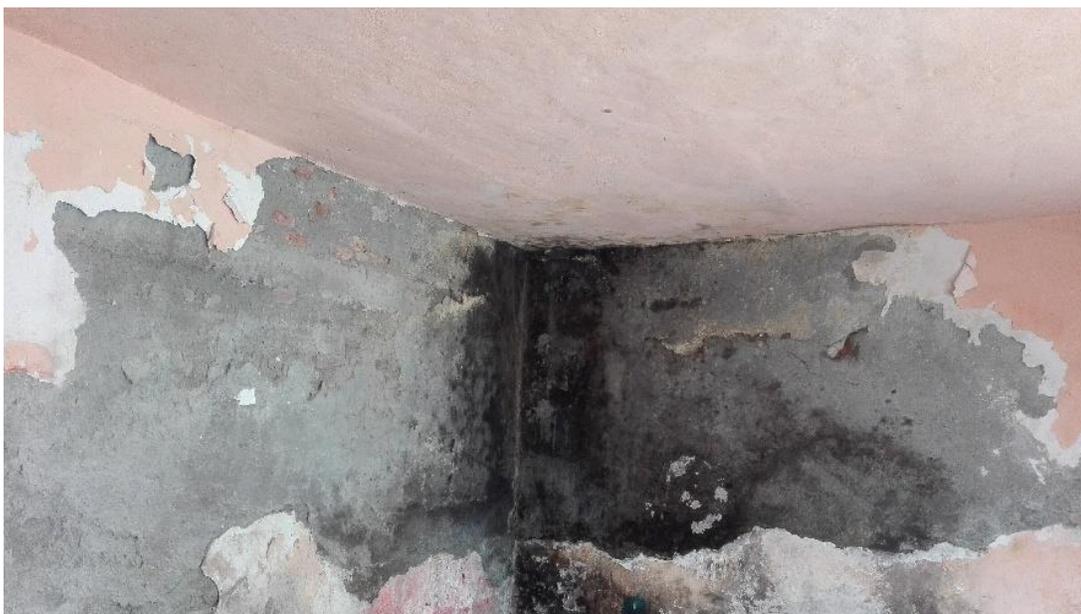
Imagen 49. Interior de la vivienda con severos problemas de humedad.

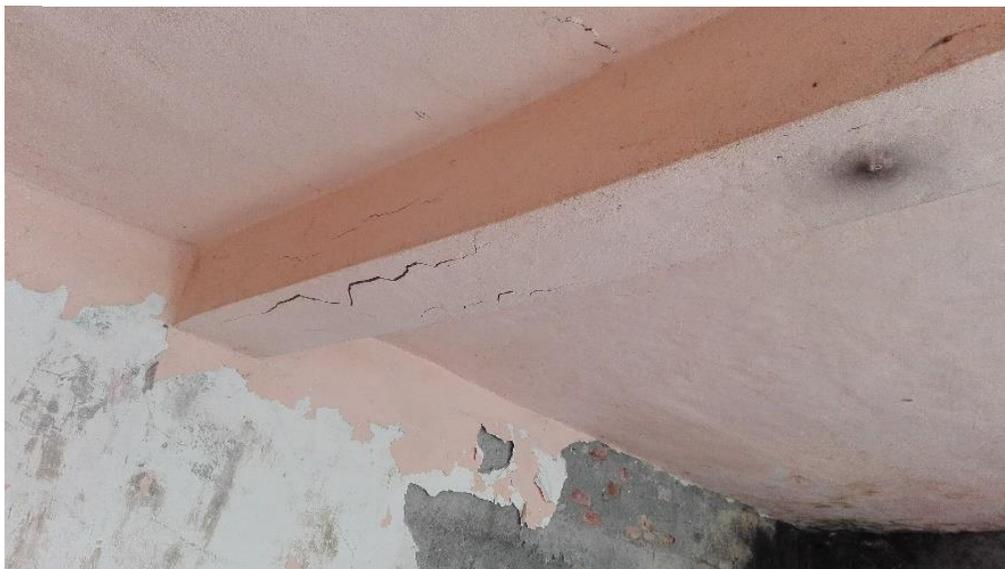
Imagen 50. Interior de la vivienda con fractura de trabe y falla por deflexión

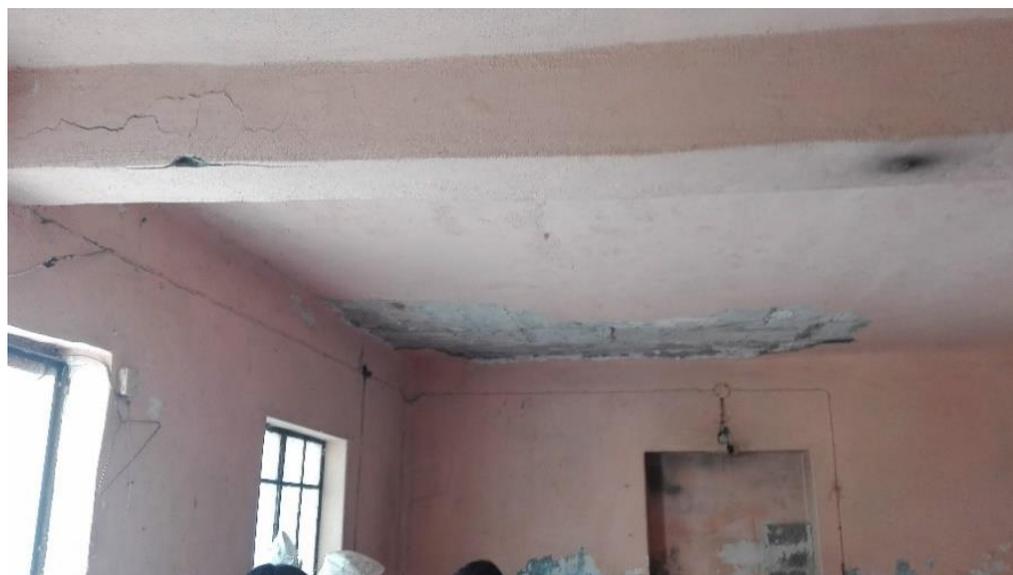
Imagen 51. Interior de la vivienda, fractura de trabe, desprendimiento de aplanado y falla por deflexión.

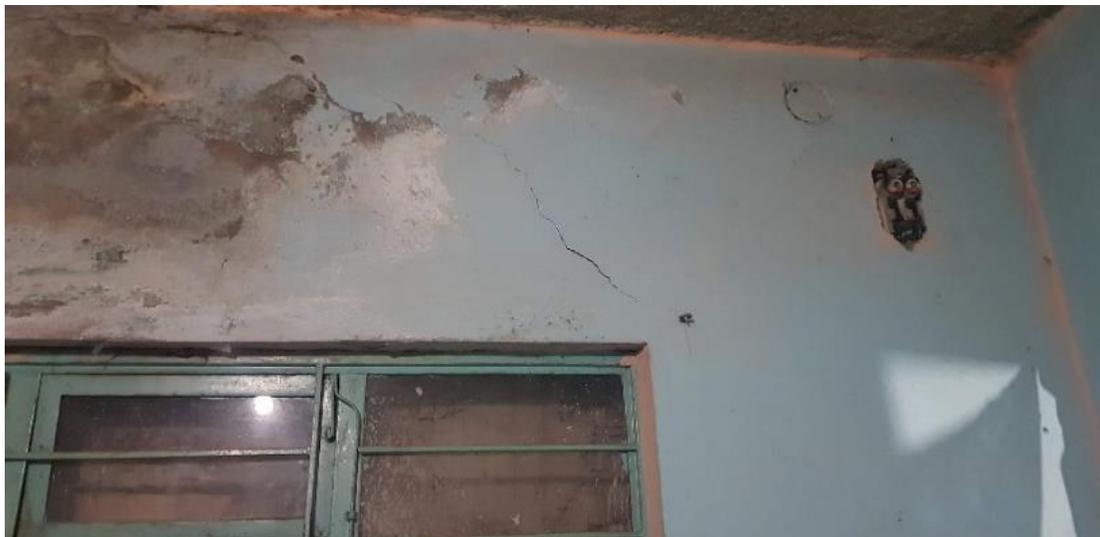
Imagen 60. Fisuras en muro y elementos estructurales.
