INFORME FINAL DE SERVICIO SOCIAL

Instituto Nacional de Antropología e Historia INAH CONACULTA

NOMBRE DEL PROYECTO: **Población y Territorio en los siglos XVII y XIX**

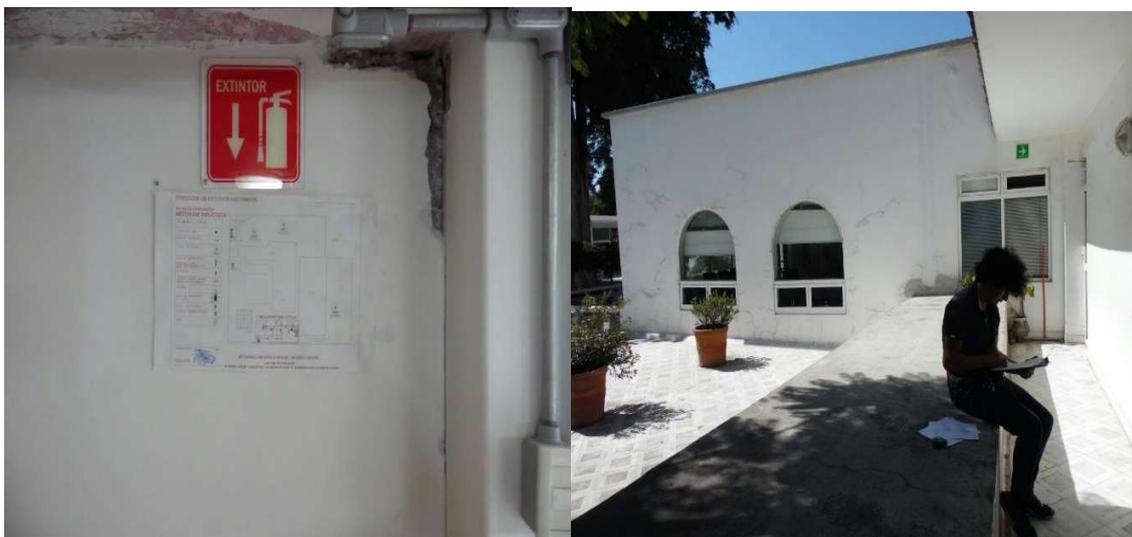
Dentro de las actividades encomendadas por la Arq. Ivonne Arámbula Álvarez, responsable del proyecto del servicio social dentro del INAH, una de las más importantes fue el registro de grietas dentro del inmueble de dicha Institución, el cual se encontraron alrededor de 24 grietas en diferentes áreas del edificio, estas fueron medidas en su longitud, espesor de la grieta, y clasificada por la magnitud de daño que le causo al inmueble para poder así determinar si es posible su reparación. La mayoría de las grietas no tenían un daño grave y se pudieron resanar, por lo cual se llegó a la conclusión de que el inmueble no sufrió daños severos y es apto para habitarlo.

Imágenes tomadas por Cesar F. Góngora A., In Situ. (Registro de grietas causadas por el sismo del 19-sep-2017 dentro y fuera del inmueble del INAH.)
