INFORME FINAL DE SERVICIO SOCIAL

Museo Nacional de Antropología

Proyecto: Investigación, conservación y difusión
del patrimonio arqueológico y etnográfico de México.

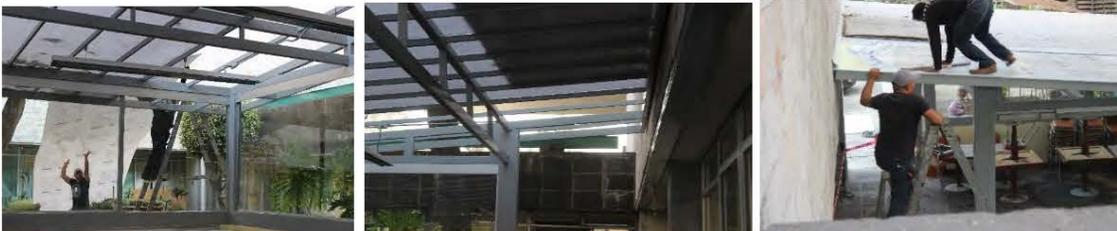
Cambio de policarbonato en el área del comedor:

Como resultado de la caída de una pieza de mármol de la fachada, se rompió una sección de techo del comedor de los empleados, el cual tuvo que ser cambiado, apoyando en la supervisión fotografía del cambio de esta, para posteriormente entregar un reporte digital

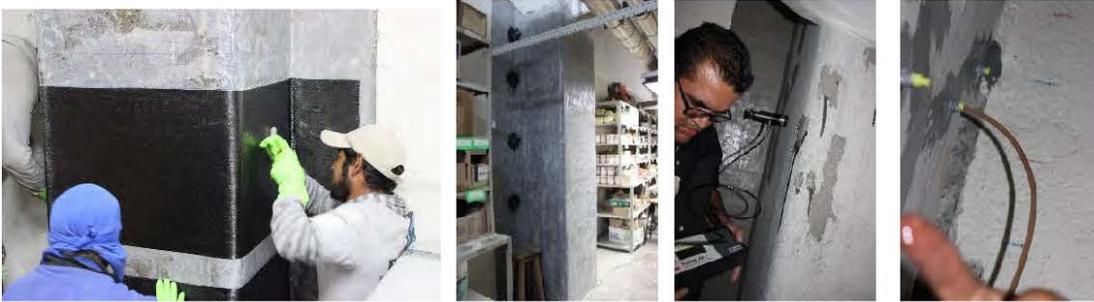
Columnas

A consecuencia de los movimientos telúricos de hace unos años, algunas de las trabes y columnas del museo tuvieron algunas grietas, por lo cual se reforzaron estos elementos, para la estabilidad del museo

Una vez terminado el resane de poros se hicieron los barrenos con el taladro para colocar las mechas que son las que recibirán posteriormente la fibra de carbono, se coloca la fibra dejando un espacio de 20 aprox. entre sección y sección de la esta, para finalizar se coloca arena en la columna para reforzar el catalizador.

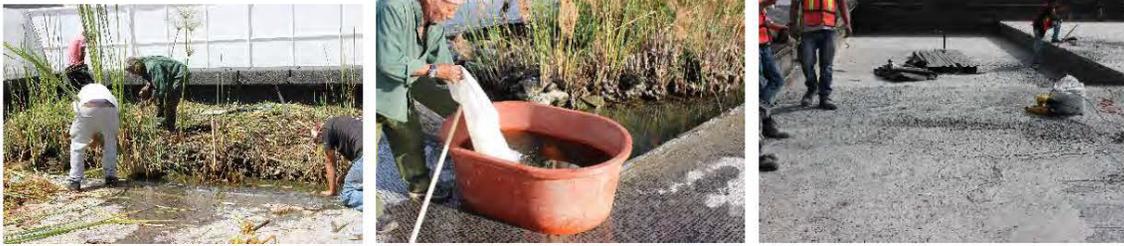
Mantenimiento del espejo de agua del museo

Debido a los años que tiene el espejo de agua, se detectó que este tenía algunas filtraciones, al realiza unos estudios con un georradar se encontraron estas por lo cual se realizara este mantenimiento profundo al espejo.

Retiro de materiales: Ya que las fosas y la plancha principal que había vaciado por completo se comenzó con el retiro de los materiales como el mosaico el cual se retiró con un talador para piedra, la malla geotérmica, el cajillo y el sustrato que se encontraba en el fondo de las losas, así como la protección al brocal para no dañar la piedra ni romperla

Se realizo la renovación de las losas tanto de la plancha principal como de las fosas, con un nuevo colado de estas.
