INFORME FINAL DE SERVICIO SOCIAL

Secretaría de Hacienda y Crédito Público

Oficialía Mayor, Conservaduría de Palacio Nacional

Proyecto: **Elaboración de proyectos de conservación: restauración
para el bien inmueble denominado Palacio Nacional.**

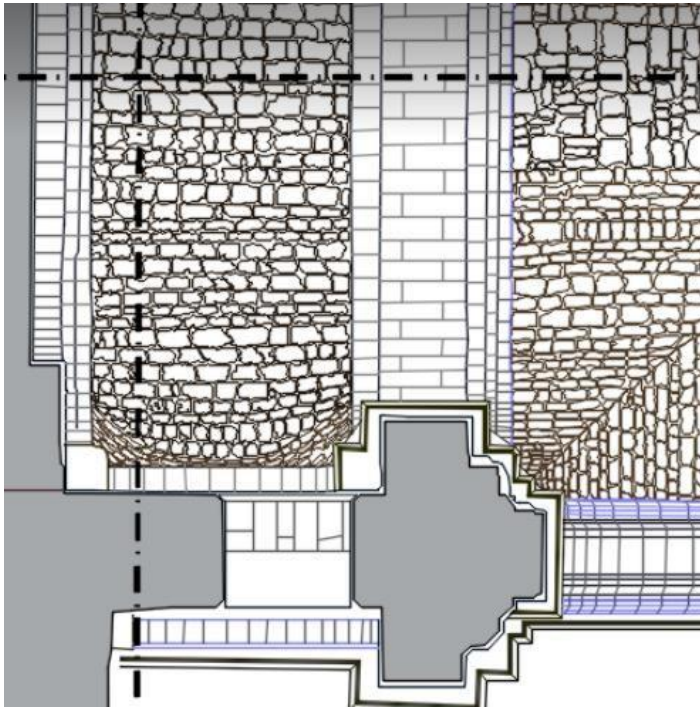
Imagen 4. Detalle de tezontle en techo en el coro de la Biblioteca Lerdo de Tejada.

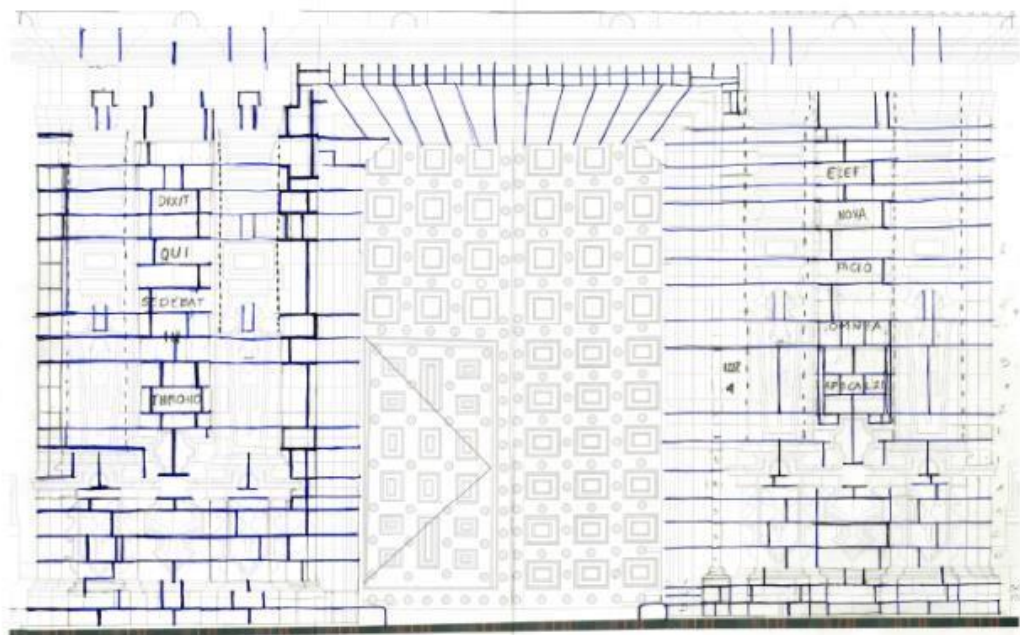
Imagen 14. Registro manual de daños y deterioros en la fachada de la calle Moneda del Museo de Arte de la S.H.C.P.

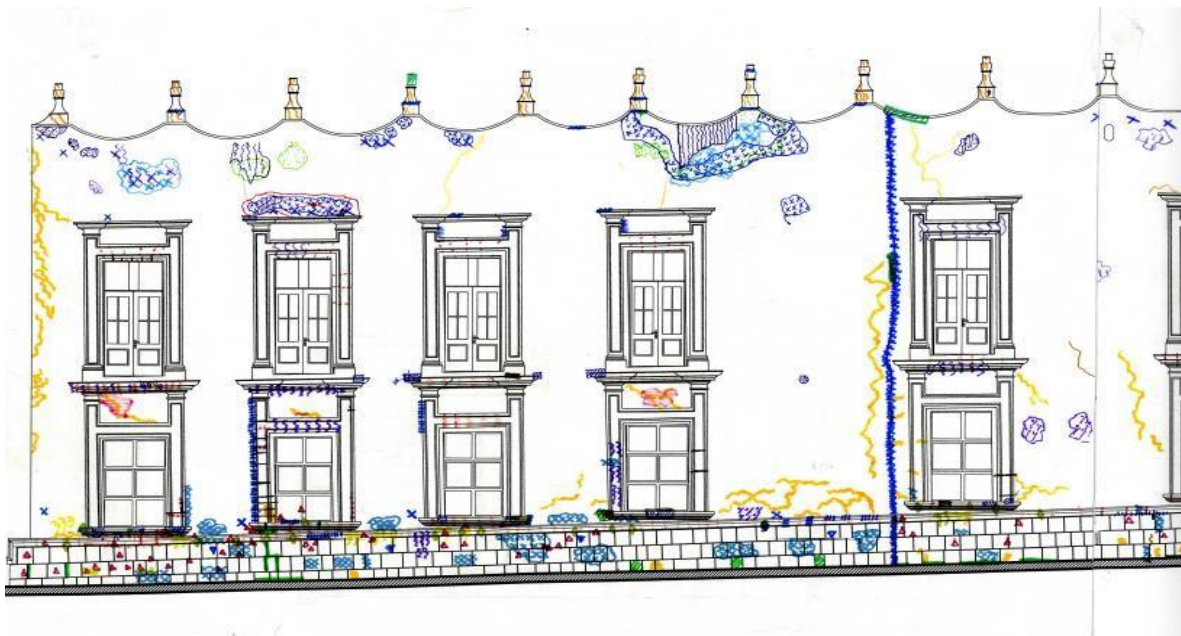
Imagen 15. Registro manual de falta de junta en cantera de la puerta principal del Museo de Arte de la S.H.C.P.

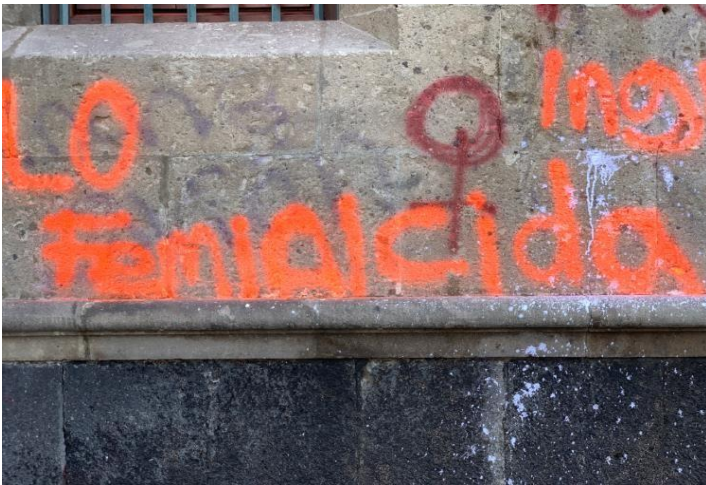
Imagen 16. Registro fotográfico de las pintas en la fachada Poniente de Palacio Nacional.

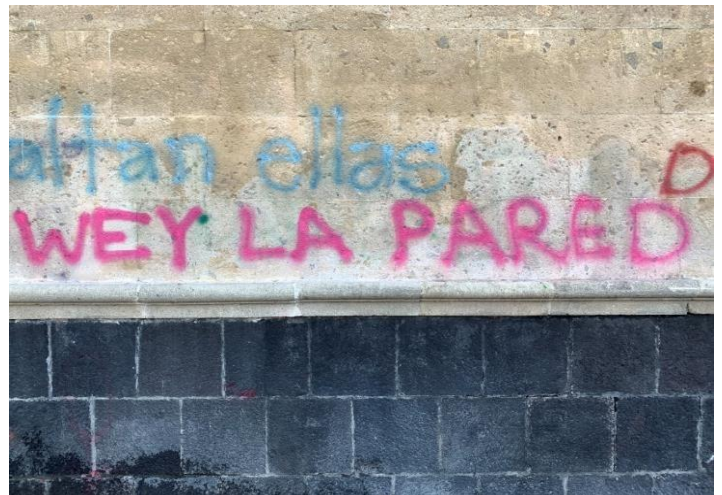
Imagen 17. Registro fotográfico de las pintas en la fachada Poniente de Palacio Nacional.
