INFORME FINAL DE SERVICIO SOCIAL

**Proyecto: “Elaboración de proyectos de conservación: restauración para el
buen inmueble denominado Palacio Nacional”**

“Conservación y Mantenimiento Especializado de la Fachada Sur-Poniente de Palacio Nacional.”

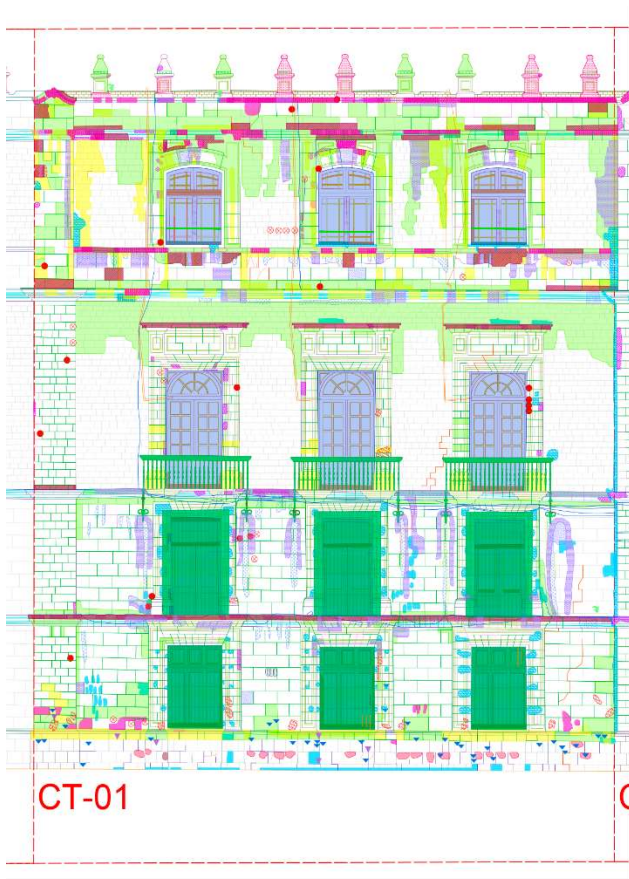
Imagen 3.
Registro de deterioros en AutoCAD
sección CT-01, Roberto Green de la
Barrera Montaña

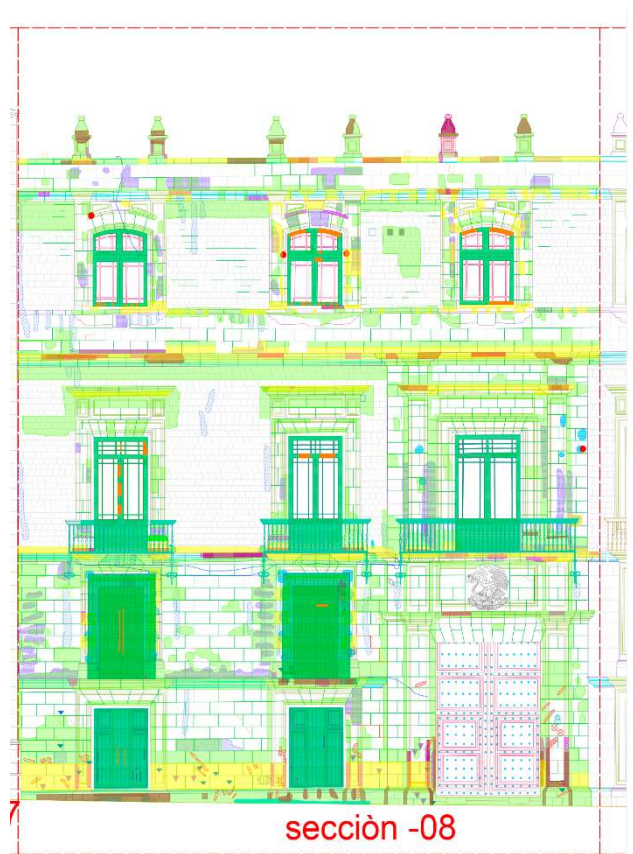
Imagen 4.
Registro de deterioros en AutoCAD
sección-08, Roberto Green de la
Barrera Montaña
