INFORME DE SERVICIO SOCIAL

DIRECCIÓN GENERAL DE OBRAS PÚBLICAS Y SERVICIOS URBANOS,
DELEGACIÓN COYOACÁN.

Proyecto: Mantenimiento y conservación de obra pública.

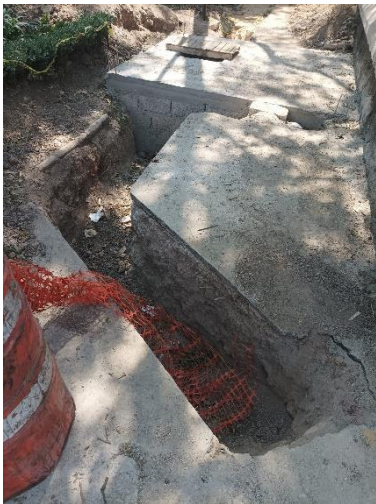
1. CISTERNA CREADA EN CIUDAD JARDÍN, PARA GUARDAR AGUA TRATADA QUE SERVIRÁ PARA RIEGO.

- La colonia Ciudad jardín¹: este es un proyecto que, está pensado en tres etapas, busca tener una forma de regar los parques en esta colonia con agua tratada, proveniente de una red existente ubicada en la avenida División del norte. Esta primera etapa, consta en la instalación de la red, para esto se realizó la excavación, la mejora de suelo con tepetate compactado al 80 %, la creación de distintos registros, la instalación de válvulas para la presión y el re encarpetado de las vialidades intervenidas, así como la instalación de la tubería correspondiente, al ser agua tratada, la tubería que se propuso para este proyecto, fue tuboplus de rotoplas, con un diámetro de 2 pulgadas.

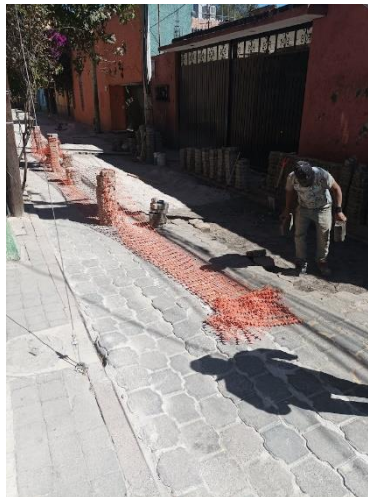
2. RECOLOCACIÓN DE ADOQUINES EN CARRIO SAN LUCAS, CENTRO DE COYOACÁN.

- Barrio san Lucas²: En este barrio, se retiró e instaló una nueva red de agua potable, la anterior era una red con tubería de asbesto y se cambió por una de termoplástico polietileno, ya que estas son mucho más resistentes y no causan daños nocivos a la salud, por lo cual el agua sigue siendo potable y no se contamina. La creación de nuevos registros, ya que los anteriores estaban colapsados. La nueva red, de agua potable, tiene un diámetro de 4 pulgadas y cada tramo, está unido mediante el proceso de termofusión. Para poder llevar esta tarea a cabo, se realizó la excavación en el terreno, retirando la primer capa, de manera manual, ya que era una capa de piedra bola o adoquín y se quería evitar el maltrato, para su futura reutilización. Al haber llegado al nivel deseado, se hizo una mejora del suelo con una cama de arena y tezontle, para recibir la tubería y sobre esta, una capa de tepetate compactada al 90% y al final, la piedra bola y el adoquín reutilizado.

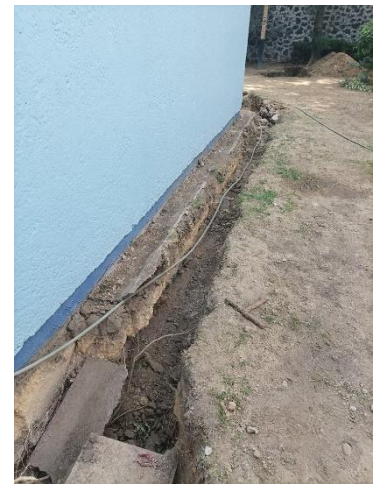
3. EXCAVACIÓN PARA INSTALACIÓN DE RED HIDRÁULICA EN VILLA PANAMERICANA

- Villa panamericana³: este fue un proyecto de presupuesto participativo, en el que los vecinos tenían una necesidad mayor de abasto de agua. Para esto se les hizo un cambio de ramal, ya que el anterior, era uno de 2 pulgadas, por uno nuevo, de termoplástico polietileno de 4 pulgadas y aquí se realizaron juntas con los vecinos para llegar a conciliaciones sobre la obra, se realizaron excavaciones, modificación de ramnales, nuevas trazas, re encarpetao y reacondicionamiento de suelo y jardines intervenidos.

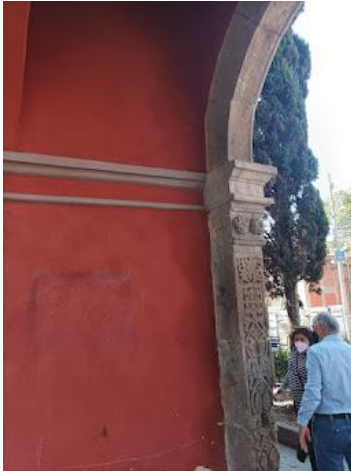
4. ARCO DEL CENTRO DE COYOACÁN EN REVISIÓN TRAS SER VANDALIZADO.

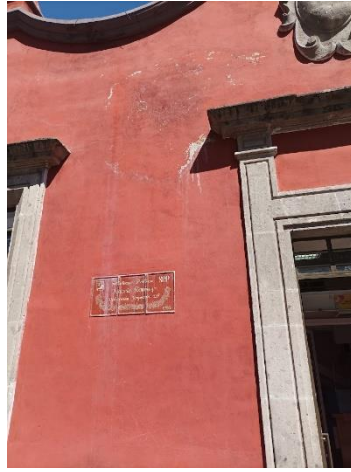
5. MUESTRAS DE SALITRE EN FACHADA PRINCIPAL DE LA CASA DE CORTÉS

- Casa de Cortés^{4,5,6}: en esta obra, se realizó el mantenimiento de este edificio histórico, haciendo una nueva impermeabilización, mantenimiento a los elementos estructurales de madera que están a la intemperie, el cambio de los pináculos ubicados en la fachada principal, pintar el edificio, mantenimiento a zonas que, han sido dañados debido al salitre y el daño causado por el excremento de palomas.

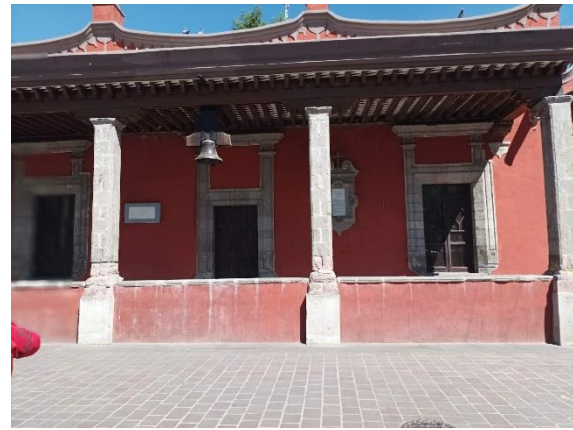
6. DAÑOS EN LA FACHADA PRINCIPAL, OCASIONADOS POR LA PRESENCIA DE LAS PALOMAS

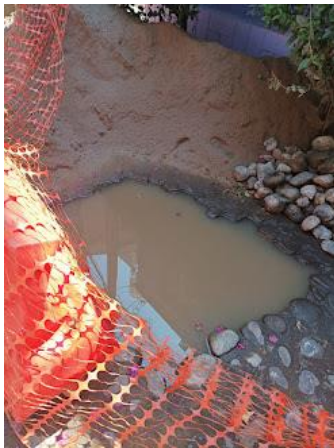
- Cerrada tlapancalco^{7,8,9}: en esta calle histórica, ubicada en el acceso sur de los viveros de Coyoacán, se realizó el mantenimiento de la vialidad, ya que en este, se presentaron hundimientos debido a los movimientos comunes en la sociedad actual, el pasar de vehículos privados y el paso de pipas de agua y gas. En esta obra se presentaron distintos problemas, tales como la solicitud del INA, para que no se interviniera de más, usando solo tierra negra y piedra de río y por último, el arroyo de una separación del río de la Magdalena. Esta calle se intervino en dos situaciones, ya que la tierra negra y piedra de río, no soportan los movimientos ya mencionados y al poco tiempo, se volvieron a presentar hundimientos en distintas zonas. Los vecinos accedieron a la utilización de concreto para la unión de las piedras y el relleno de tepetate compactado al 80% en las

zonas afectadas, sin embargo en el resto de la calle no se intervendría debido a las instrucciones del INA. Actualmente se han vuelto a presentar hundimientos en estas zonas donde no se utilizaron los métodos constructivos actuales. Se está en espera de una tercera intervención.

7. PRUEBA DE CAPTACIÓN PLUVIAL A CIELO ABIERTO EN CALLEJÓN TLAPANCALCO

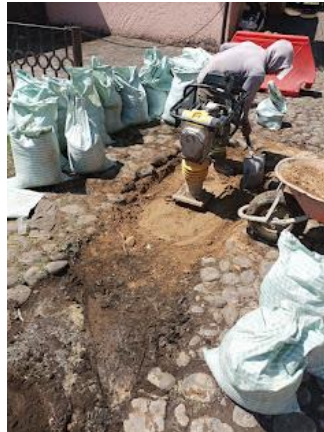
8. COMPACTACIÓN DE TEPETATE EN CALLEJÓN TLAPANCALCO

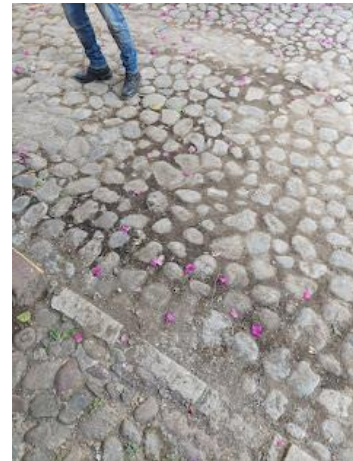
9. RESULTADO FINAL DE LA COLOCACIÓN DE PIEDRA BOLA EN CALLEJÓN TLAPANCALCO

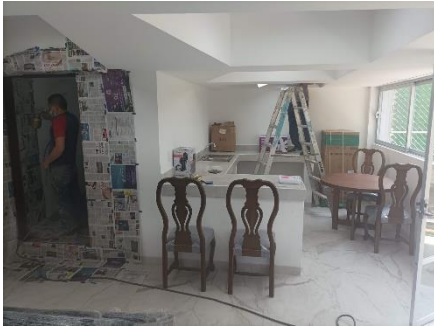
10. DEPARTAMENTO TERMINADO EN CASA DE LA MUJER

- Casa de la mujer Ifigenia Martínez^{10,11}: En esta obra, se realizó un mantenimiento y reacondicionamiento de este lugar, dedicado a la seguridad física y mental de la mujer que pueda estar en riesgo. Al mismo tiempo realizan actividades varias de ocio y con fines para que las mujeres puedan tener un oficio. El lugar tenía en mal estado, su cancelería, su impermeabilización, su iluminación, sus canales de aguas pluviales, su pintura y sus baños. Al mismo tiempo se requería la creación de un cuarto, donde una familia pudiera alojarse de manera temporal. Este espacio se realizó con la modificación de un espacio ya existente, dotándola de baño completo, cocineta, comedor, recámaras y una pequeña terraza que goza de una vista a la cantera. Las actividades realizadas fueron el retiro y colocación de una nueva impermeabilización, que debido a los materiales de cubierta, requería de dos tipos distintos de impermeabilización, la hecha con membrana y la prefabricada aplicada con calor. Los baños presentaban un problema con el desagüe, así que se revisó la instalación sanitaria en busca de un colapso y su reacondicionamiento. Las bajadas de agua pluvial, tenían un tapón de hojas y tierra, causado por el mal mantenimiento y poca limpieza en el nivel de azoteas, a tal grado que ya estaba colapsada una junta y el agua estaba penetrando el durock que servía como plafón. La pintura del

inmueble, estaba ya en malas condiciones y se realizó una nueva capa con los colores actuales de la delegación y un aspecto moderno. Las luminarias no encendían todas, así que se cambiaron la gran mayoría y se le dio un mantenimiento a la instalación eléctrica, haciendo un cepillado y balanceo del tablero y cambiando sectores específicos del ramal. La biblioteca es una estructura aligerada y cuenta con ventanales de suelo a techo, estos tenían empaques sueltos, cristales mal ajustados y la pintura de la estructura, estaba en mal estado, se realizó es desarmado de la cancelería y de le dio un mantenimiento al mismo. Se creó un área de cocineta, haciendo una barra con concreto armado y dotándola de estufa, fregadero y un refrigerador. El departamento se realizó haciendo una nueva cancelería para sus ventanas, un extractor para el baño, un baño completo por lo que se le instaló una charola y un cambio de plafón, de tablarroca a durock debido a que sería una zona húmeda, se instaló una barra en la cocina de concreto armado, un cambio de azulejo para el suelo, un mantenimiento en la instalación eléctrica e instalación de contactos y luminarias. El departamento está ubicado en una zona baja de donde se encuentra el registro de aguas negras, así que se tuvo que realizar un registro de aguas negras, que después son guiadas a la red de instalaciones sanitarias, mediante el uso de una bomba hidráulica. Este problema se puso haber solucionado de otras maneras más sustentables y ecológicas, sin embargo se mantuvo así debido a que en los catálogos de conceptos de la alcaldía, no se encuentran procedimientos para hacer humedales, bio registros o soluciones similares.

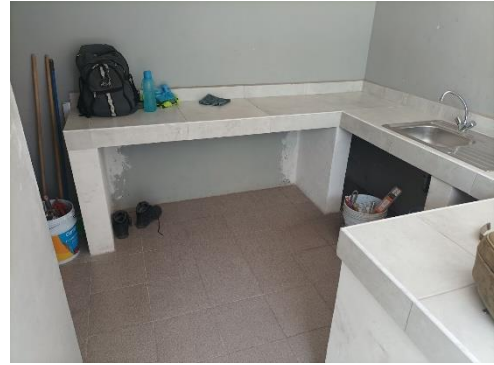
31. COCINETA GENERADA EN CASA DE LA MUJER

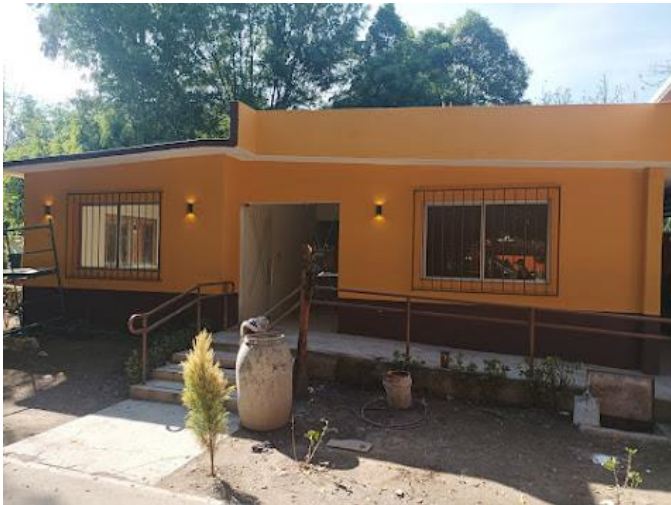
22. FACHADA INTERNA DE LA CASA DEL ADULTO MAYOR, PINTADA Y CON NUEVA LUMINARIA

- Casa del adulto mayor Xicoténcatl^{12,13}: Este espacio, está pensado para que las personas de la tercer edad, puedan disponer de un espacio de ocio y para que puedan seguir o adquirir con habilidades varias, como la danza, la pintura, canto, guitarra, inglés, alfarería, costura, entre otros. Las deficiencias y soluciones dadas en este inmueble, son las siguientes. Impermeabilización: El edificio actualmente tiene tres tipos de cubierta, losa maciza, lámina y porcelanato. Este último no fue impermeabilizado pero los dos anteriores sí, la lámina con membrana y la losa con prefabricado. El suelo estaba en mal estado así que se les cambió su vinilo. Las rampas de acceso eran o inexistentes o con pendientes mayores al 20%, así que se demolieron e instalaron nuevas en las existentes, en las zonas donde no habían, se crearon unas nuevas compactando tierra y poniendo concreto armado en su desarrollo. Se creó una nueva aula de estructura ligera, perfiles y ventanales. Para su ventilación, se crearon e instalaron una serie de cantiléver en la parte superior y para poder ubicar los ventanales (por ley, estos deben de tener un sello o una guía que haga visible su ubicación) se pusieron pegatinas de la alcaldía con sus colores distintivos. Esta práctica se repitió en las puertas ya que son de cristal. Se pintó todo el edificio, al ser una barda antigua, presentaba problemas para la aplicación de la pintura, también se encontraba banalizada con grafiti y con pegatinas, así que se tuvieron

que retirar y hacer una mejora con estuco en distintos sectores de la barda. Se puso concreto hidráulico en los andadores que estaban en mal estado y se reacondicionaron las jardineras del lugar. En conjunto con parques y jardines (otra dependencia del gobierno) se dio mantenimiento al área verde (es más del 80% del lote). Se le dio un mantenimiento a la instalación eléctrica con un cepillado y balanceo del tablero y se agregaron luminarias al inmueble.

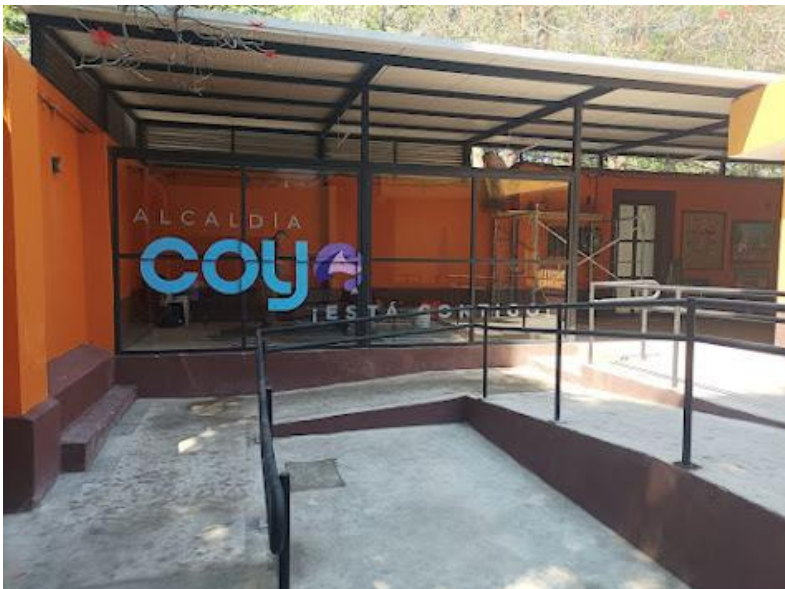
13. NUEVO SALÓN DE USOS MÚLTIPLES EN CASA DEL ADULTO MAYOR.
