INFORME FINAL DE SERVICIO SOCIAL

Coordinación Nacional de Monumentos Históricos  
INAH

Periodo: 1 de Junio de 2004 al 1 de Junio de 2005  
Proyecto: PATRIMONIO INMOBLIARIO DAÑADO POR LOS SISMOS DE 1999  
Clave XCAD000783

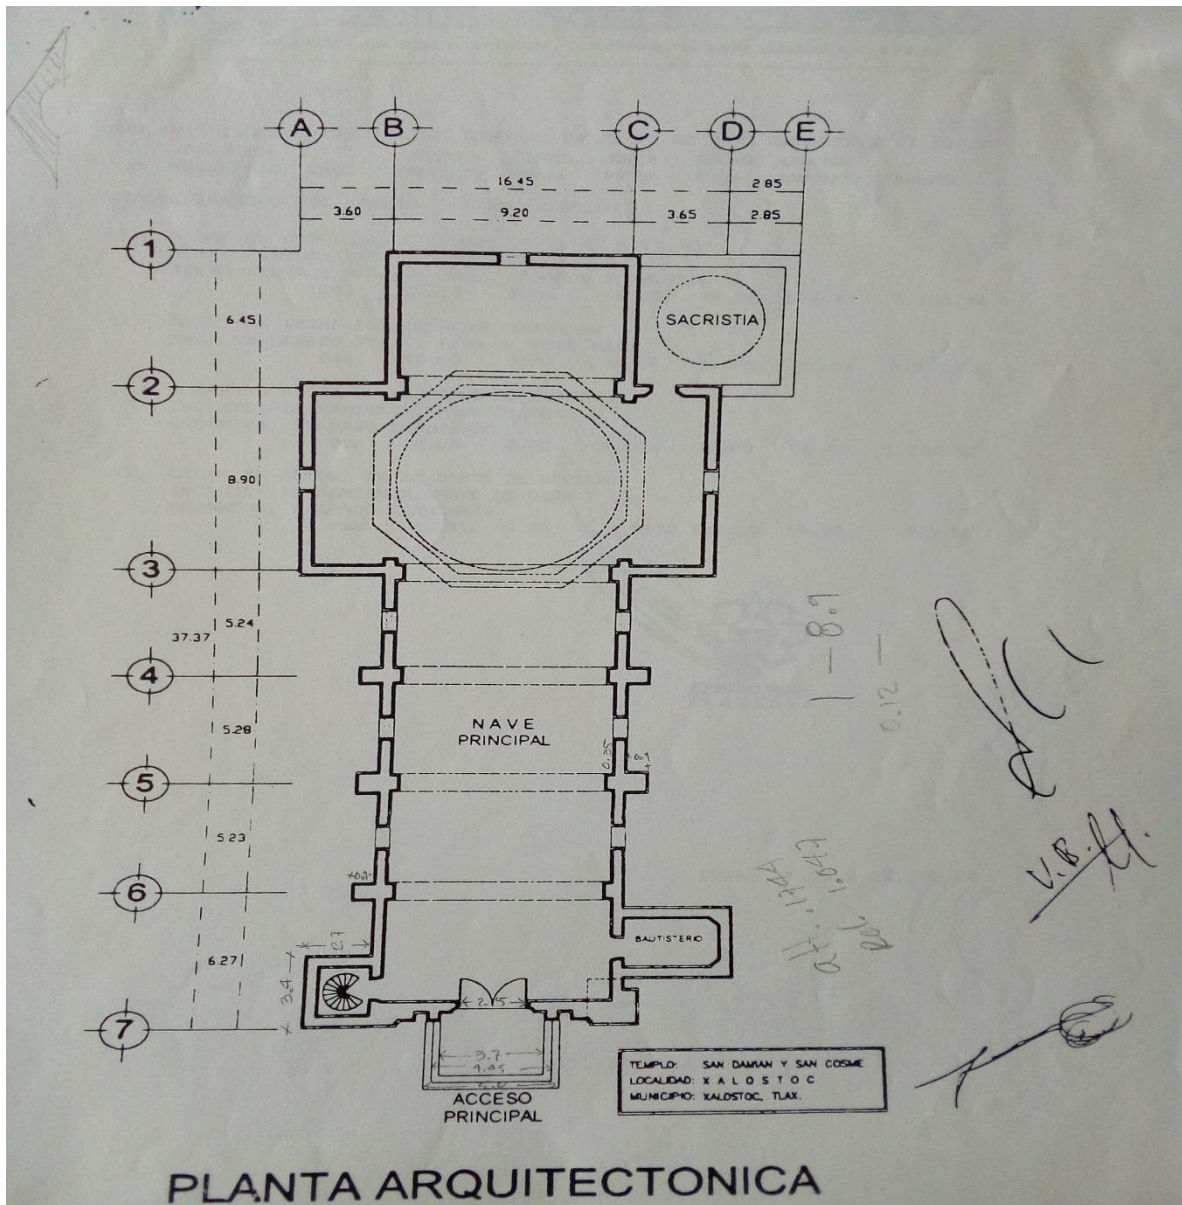
Contrafuerte: Del lado norte, dos muros contrafuertes se encuentran agrietados longitudinalmente, partiendo en el extremo en su parte superior a inferior causando desprendimiento de piedras.

Muro: La grieta del lado norte corre hasta el muro oriente y se ramifica al bajar por este, en el cual se notan diversas grietas críticas que bajan a dos tercios del muro.

**Bóveda:** La bóveda presenta grietas longitudinales que corren de oriente a poniente a un tercio de extradós de la bóveda donde se ramifica y baja hasta llegar a las ventanas.

En la parte superior se notan tres vertientes de grietas, una que corre de forma transversal hacia las ventanas del coro y tres en forma longitudinal corren a cada tercio de la cubierta.

**Tímpano:** Las grietas que bajan a dos tercios del muro se ramifican en varias en todo el tímpano, el muro se encuentra notablemente agrietado en ambos costados y de lado a lado.

**Espadaña:** En la espadaña se notan fisuras diagonales, tanto en la base como en la columna del lado poniente.

**Muros:** descubrimiento de grietas en muros a una altura de 2.00 hasta 20.00m. Con herramienta menor. Ya hecho este procedimiento se lavó la grieta con agua a presión y alcohol, se removió material suelto. Se inyectaron las grietas con mortero cal-arena-tepetate proporción 1:1:1, mezclado con resina de nopal en grietas a una altura de 20.00m. Posteriormente se calafateo en interior y exterior del muro prosiguiendo a consolidar los aplanados con el mismo mortero, con el fin de igualar aplanados.

**Contrafuerte:** Descubrimiento de grietas en muros a una altura de 2.00 a 20.00m. Se procedió a limpiarlas con agua a presión y alcohol, remoción de material suelto dentro de grietas. Se inyectó la grieta con inclusión de rajuela de piedra con mortero de cal-arena-tepetate proporción 1:1:1 mezclado con resina de nopal, además de la reposición de material dañado.

**Bóveda:** Se apuntalo con madera, siguiendo la generatriz de la bóveda, se colocaron arrastres segmentados, empacando con padecería de madera los huecos entre el arrastre y el intradós; estos arrastres a su vez son recibidos por tornapuntas dispuestos de modo que no provoquen empujes, los que a su vez descansaran en un arrastre horizontal, el cual es recibido por pies derechos debidamente cotraventeados que transmiten al piso las concentraciones a través de un arrastre horizontal.

Se descubrieron las grietas en bóveda por intradós y extradós, a presión con agua y alcohol proporción 1:10, procediendo a retirar todos los elementos sueltos existentes.

Se realizó la inyección de grietas con mortero de cal-arena-tepetate proporción 1:1:1 mezclado con resina de nopal en grietas por intradós, previo cimbrado en losa inferior con el mismo mortero.

Se hizo el mismo procedimiento por extradós, iniciando con la grieta del lado sur, inmediatamente se procedió a lado inferior a cada 30cm. Para lograr una mayor penetración de mortero.

Tímpano: En los muros del tímpano muro oriente junto al altar y muros del lado sur del coro se descubrieron grietas y fisuras, así como el lavado de las mismas.

Se inyectaron las grietas y fisuras, previo cimbrado en estas, por interior y exterior.

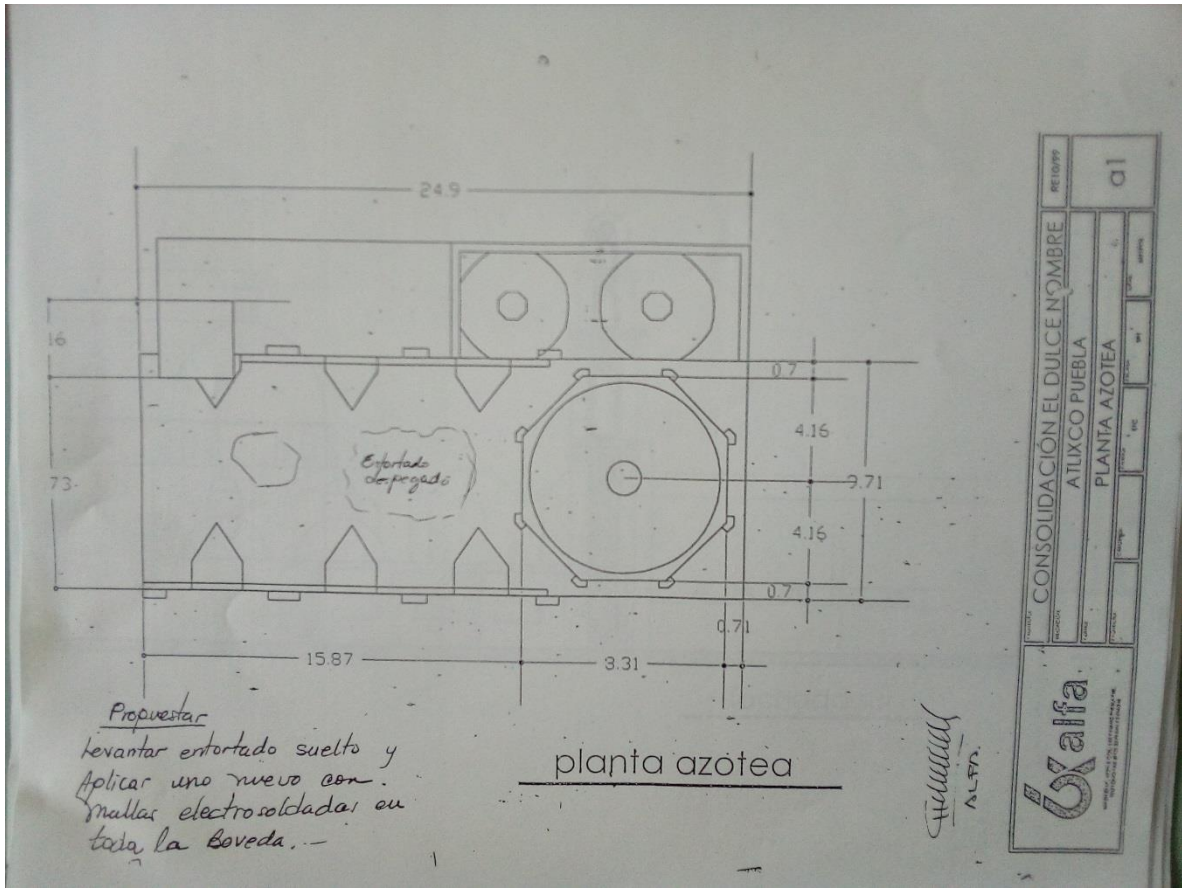
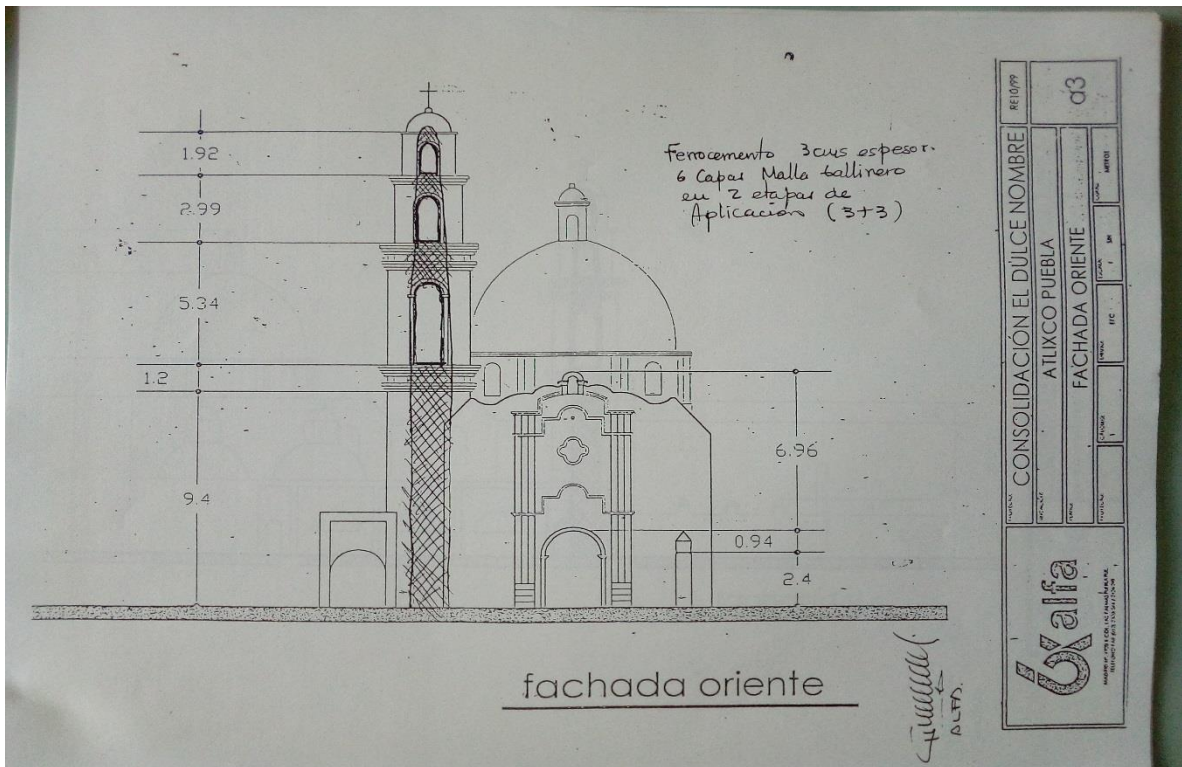
Tiene grietas de consideración en muros, bóveda, cúpula y linternilla, la torre campanario tiene grietas y fisuras a nivel del basamento y torre campanario, los arcos fajones perdieron su simetría debido a las grietas que existen, los muros laterales tienen desplomes debido a que los contrafuertes son muy esbeltos y su sección es muy corta.

Se consolidaran fisuras en todo el inmueble.

Se calafatearan las grietas en bóvedas.

Apuntalamiento y consolidación del edificio.

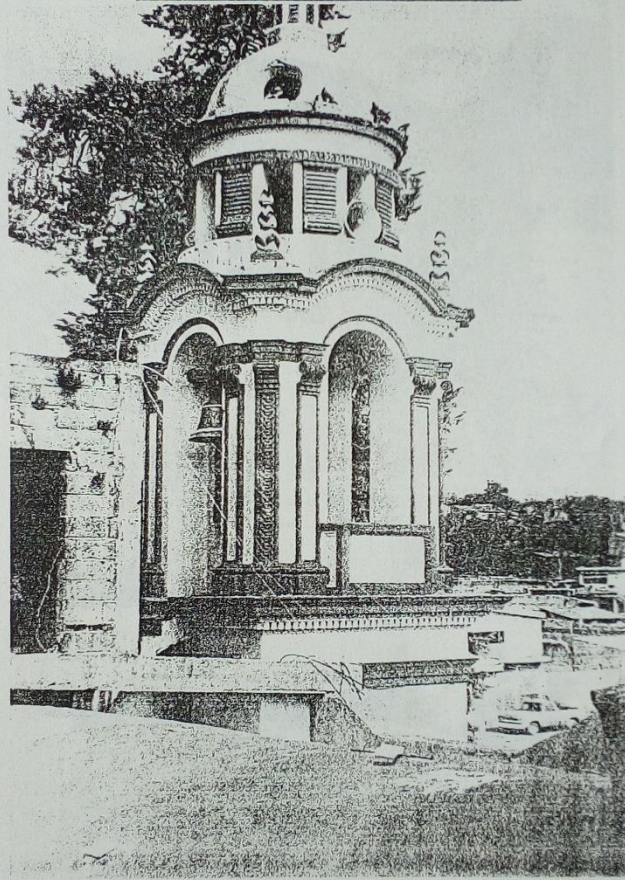
TEMPLO: San Lucas Alzabá  
LOCALIDAD: San Andrés Calman  
MUNICIPIO: San Andrés Calman

Grietas en el segundo tramo de la bóveda (transversales), fisuras en el mismo tramo, pero en muros laterales son verticales, fisura en arco fajón de coro (clave), fisuras en pilastras del campanario, así como accesos (arcos) y fisura horizontal entre el remate de la fachada y agregados (reloj).

Se consolidaran fisuras en todo el inmueble.

Se calafatearan las grietas en bóvedas.

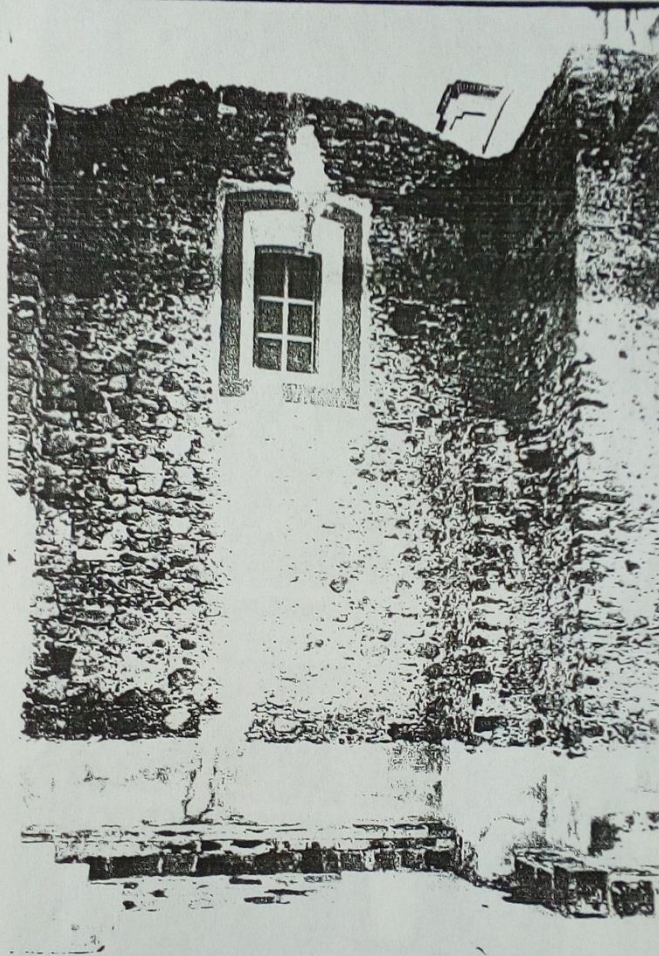
TEMPLO: SN̄ LUCAS ATZULU  
LOCALIDAD: SAN LUCAS ATZULU  
MUNICIPIO: CALPAN  
DESCRIPCIÓN: CONSOLIDACION DE MUROS  
MURO ILQUEROS EJE B.  
FECHA: \_\_\_\_\_

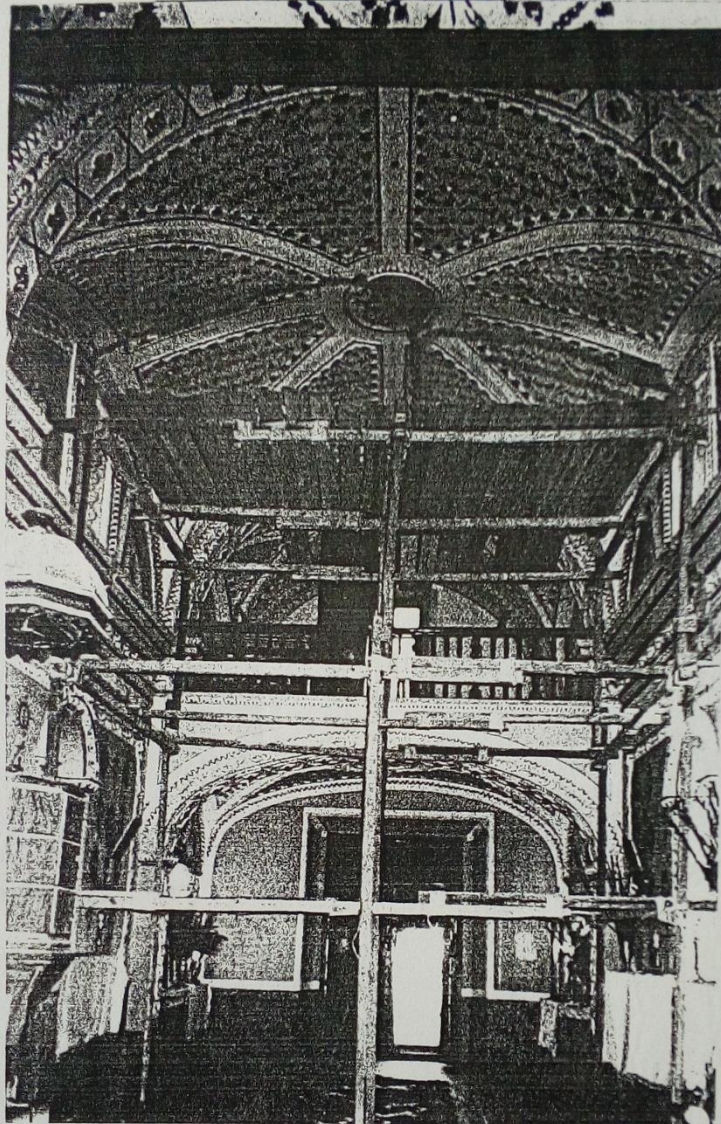
TEMPLO: SAN LUCAS ATZULU  
LOCALIDAD: SAN LUCAS ATZULU  
MUNICIPIO: CALPAN  
DESCRIPCIÓN: ANDAMIO DE ALIQUERIA.
