INFORME FINAL DE SERVICIO SOCIAL

**UNIVERSIDAD AUTÓNOMA METROPOLITANA
UNIDAD XOCHIMILCO**

**“CONSERVACIÓN, INVESTIGACIÓN Y DIFUSIÓN DEL PATRIMONIO
SOCIOCULTURAL EN XOCHIMILCO”.**

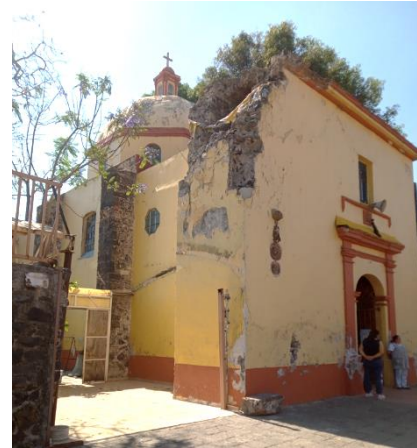
En nuestra visita a la Capilla observamos que además del evidente colapso de la torre campanario; en el interior de la Capilla también se debe considerar el estado de conservación de las pinturas murales que cubren alrededor de la bóveda, los resanes realizados con yeso y cemento en algunos espacios de la construcción, las fisuras y salitre provocado por la filtración de agua pluvial. De no tomar medidas para su conservación significa la pérdida de la identidad arquitectónica de la Capilla junto a su valor de patrimonio histórico.

Figura 3. Vista lateral. Restos de la torre campanario. [Fotografía]. Fuente: Casiano, D. (2023).

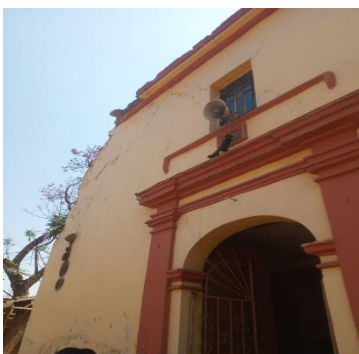
Figura 5. Daño en la fachada de la Capilla. [Fotografía]. Fuente: Casiano, D. (2023).

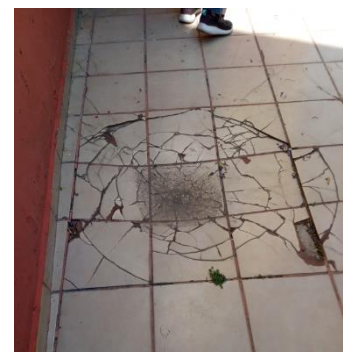
Figura 7. Daño en piso por la caída de campana. [Fotografía]. Fuente: Casiano, D. (2023).

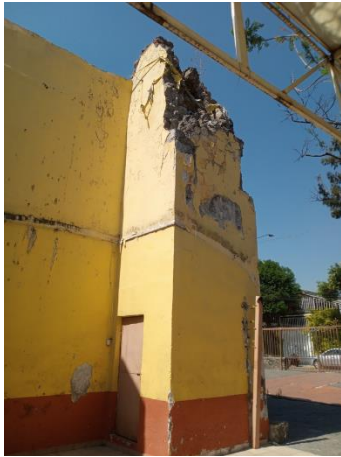
Figura 8. Restos de la torre campanario. [Fotografía].
Fuente: Casiano, D. (2023).

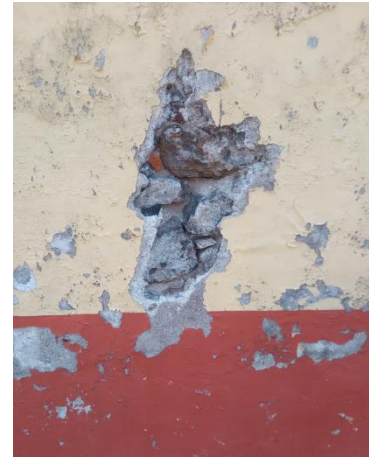
Figura 10. Desprendimiento de material en la Capilla. [Fotografía].
Fuente: Casiano, D. (2023).

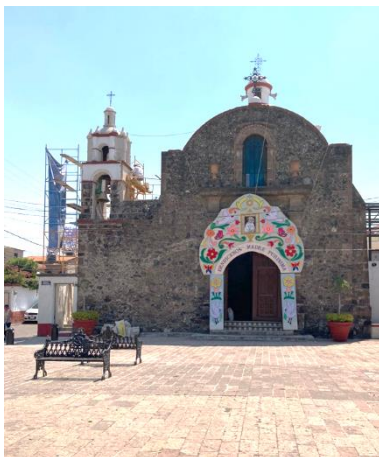
En mi primera visita a esta construcción, conocí a las personas encargadas de la restauración, las cuales se encontraban realizando en ese momento la restauración de la torre campanario, ya que esta tenía aplanados en mal estado y la cornisa deteriorada;

Figura 18. Fachada de la Capilla de San Cristóbal durante los trabajos. [Fotografía]. Fuente: Casiano, D. (2023).

la fachada la cual está conformada de piedra brasa, presentaba desprendimiento de varias piezas, por lo que también se debían restaurar partes de la fachada. Como parte de la inspección ocular que se hizo en ese momento se observó que también ya se estaba interviniendo la barda lateral que da a Callejón Las Flores la cual sufrió daños debido a que en trabajos anteriores se le colocó un aplanado y acabado inadecuado lo cual provocó que la barda se llenara de salitre y se desprendiera el acabado, además de que en la parte de arriba de dicha barda se desprendieron piezas de teja de barro recocido que tenía colocadas; también estaban trabajando en la restauración de la sacristía, al interior de la Capilla se estaba realizando el

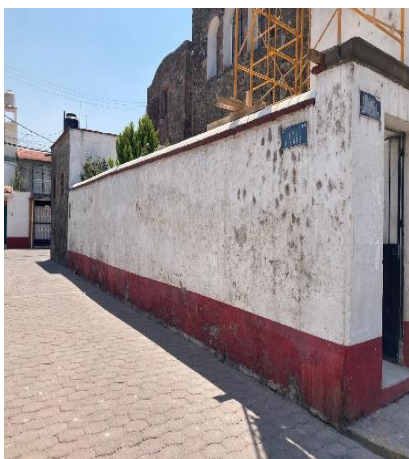
Figura 19. *Barda lateral dañada sobre Callejón Las Flores.* [Fotografía].
Fuente: Casiano, D. (2023).

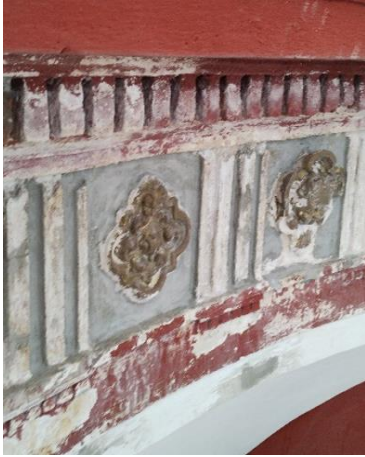
aplanado de las paredes y del rodapié, las cornisas se les estaba dando tratamiento para resanar las fisuras y desgajamientos que tenía, además de que las metopas y triglifos (grabado debajo de las cornisas) los cuales son unos querubines, se encontraban en mal estado y se estaban haciendo los trabajos correspondientes para restaurarlos pues son parte importante de la identidad de la Capilla.

Figura 22. Existencia de daño por la pérdida de material y humedad en las metopas y triglifos. [Fotografía].
Fuente: Hernández, S. (2023).

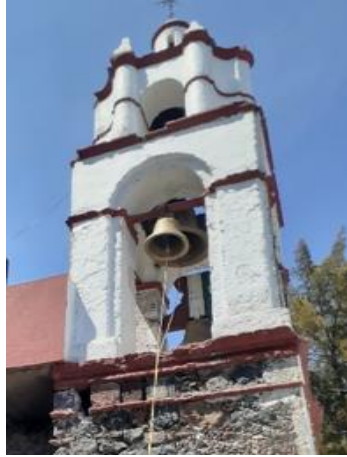
Figura 23. Torre campanario con aplanados en mal estado. [Fotografía].
Fuente: Hernández, S. (2023).

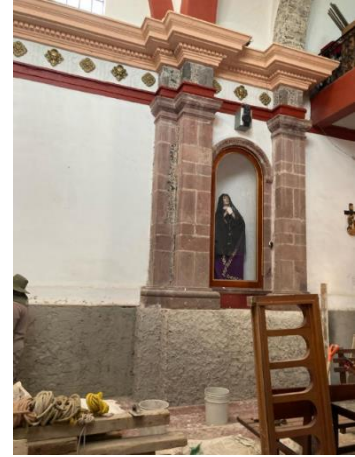
Figura 24. Aplanado con cal-arena en el rodapié al interior de la Capilla. [Fotografía].
Fuente: Casiano, D. (2023).

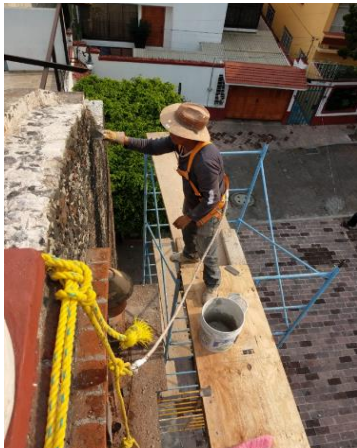
Figura 25. Trabajos de restauración de fachada. [Fotografía].
Fuente: Hernández, S. (2023).
