## **INFORME FINAL DE SERVICIO SOCIAL**

**Dirección General de Estudios Históricos del INAH CONACULTA**  
**(Instituto Nacional de Antropología)**

**Proyecto:** Población y territorio en los siglos XVII Y XIX

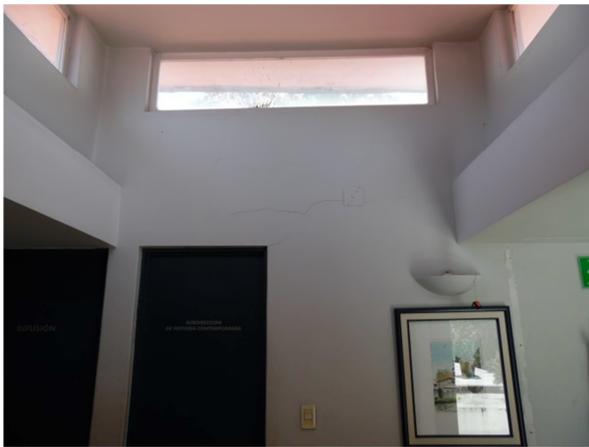
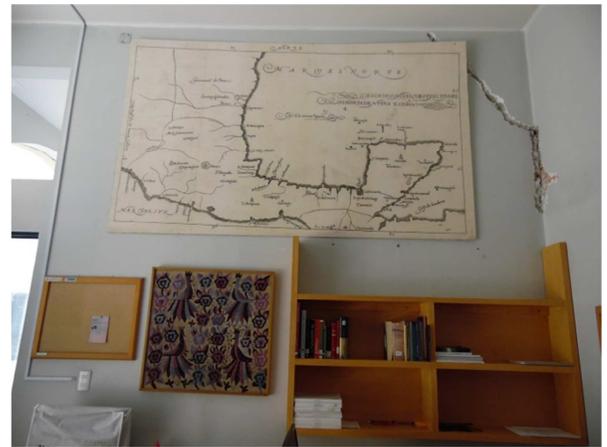
### Registro de grietas

El registro de grietas causadas por el sismo del 19-sep-2017 dentro y fuera del inmueble se realizó en un tiempo muy corto, ya que solo se encontraban en los muros, lo cual facilito la medición y dibujo de estas para después repararlas con celotex y resanarlas, llegando a la conclusión de que la estructura del edificio se encontraba en buenas condiciones.

La mayoría de estas grietas se encontraban solo en los muros, realizando las calas necesarias para proseguir el resana miento de cada una de ellas.
