Informe sobre las actividades realizadas, en el Instituto de Vivienda del Distrito Federal (INVI), en el periodo comprendido del 24 de febrero al 25 de agosto del 2014, adscrito en el proyecto denominado "Satisfacer la Necesidad de Vivienda a la Población de Escasos Recursos Residente en el Distrito Federal"

INFORME DE ACTIVIDADES REALIZADAS

REPORTE FOTOGRAFICO

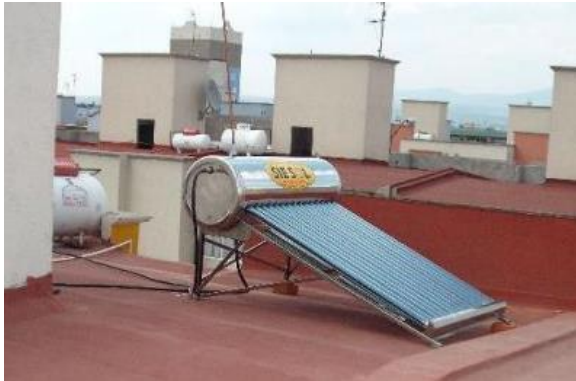
Verificación de componentes del sistema de calentador solar de agua de tubos evacuados.

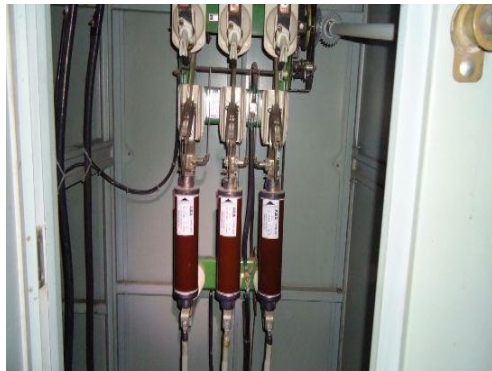
Interruptor de cuchillas del sistema Hidroneumático

El día 13 de Mayo de 2014, se realiza el cambio en la planta del sistema hidroneumático del interruptor de cuchillas.

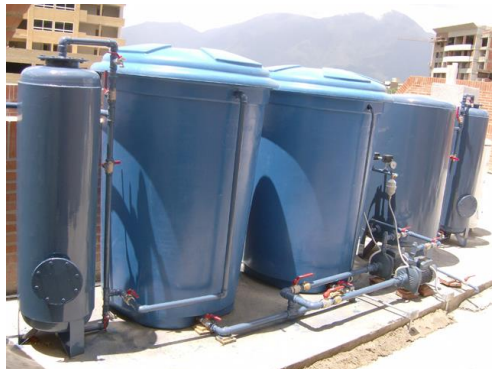
Tanques de Sistema Hidroneumático

El día 15 de Mayo de 2014, se realiza la purga de los tanques hidroneumáticos y su interconexión.

El día 19 de Mayo de 2014, se realiza la pre-carga de los tanques hidroneumáticos para su correcto funcionamiento.

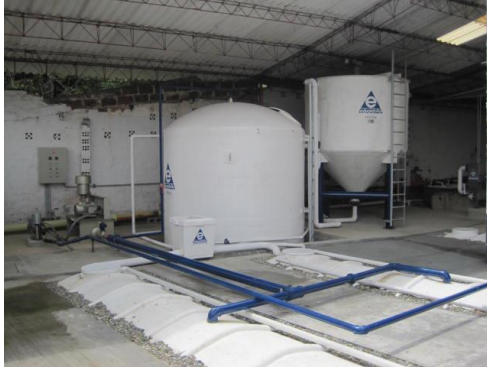
Planta de Tratamiento de Aguas Residuales

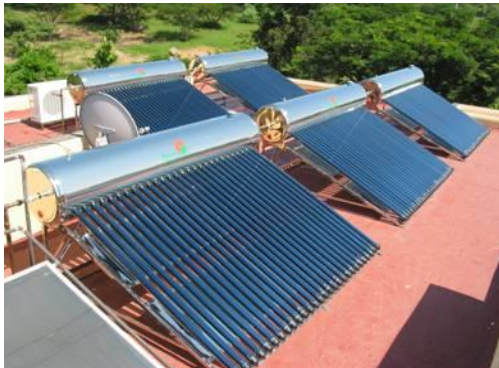
Identificar de los recorridos y conexiones de agua para la instalación de los equipos nuevos.

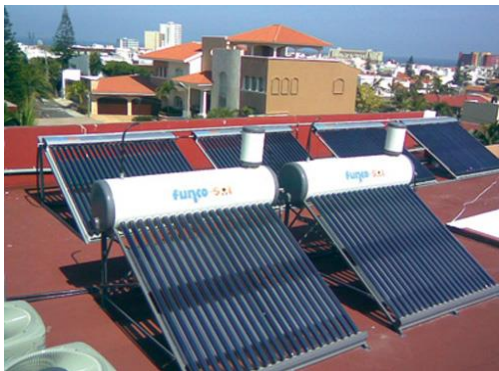
Se verifican los trabajos de sustitución de calentadores solares de agua en los edificios H y K en los cuales ya se concluyó la sustitución de los mismos el día 14 de Abril de 2014.

Verificar la situación de los primeros quince equipos de calentadores solares de agua de tubos evacuados marca FRANTOR en los edificios H y K.

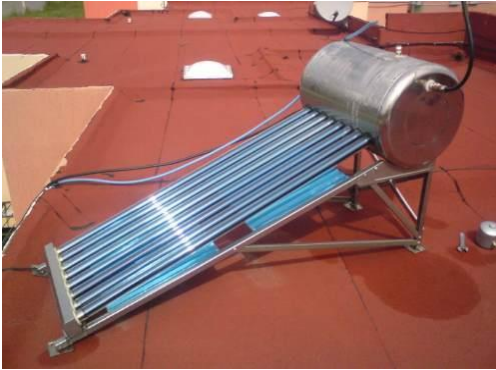
Se realizó la visita técnica para informar las actividades de sustitución de calentadores solares de agua, realizadas en el condominio, verificando el estado actual de los calentadores solares, se realizara el cambio de estos, debido a que ya no funcionan, son un total de 95 calentadores solares que se tienen que sustituir distribuidos en 12 edificio.

Equipos que se desmontaran para la sustitución por los nuevos en los edificios G y J.

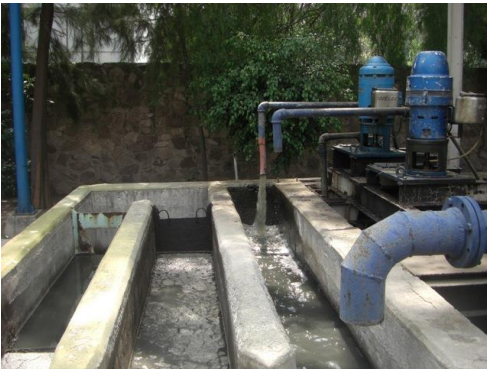
Se informa por parte del personal a cargo del mantenimiento y operación de la planta que debido a que los habitantes del condominio no tienen los cuidados en desahogo de las aguas de sus departamentos, (arrojan solventes a la tubería, papel sanitario, entre otros objetos), se han tenido problemas, ya que los lodos que se utilizan para consumir la materia orgánica están muriendo y no realizan su trabajo de forma óptica.

Planta de tratamiento de Agua Residual

Se informa que se realizara el mantenimiento de las membranas de poliforuro de vinilideno, el cual se realiza cada seis meses.

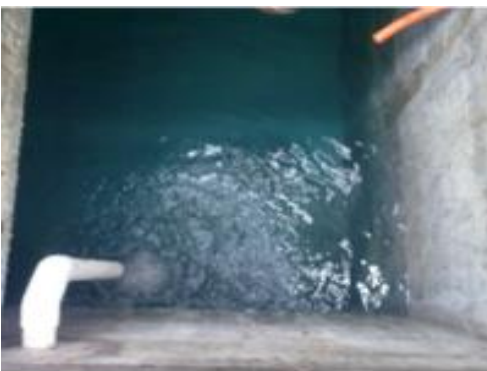
Filtro Ubicado en la Planta de Tratamiento de Aguas Residuales, para contener residuos que son arrojados por los habitantes de los departamentos.

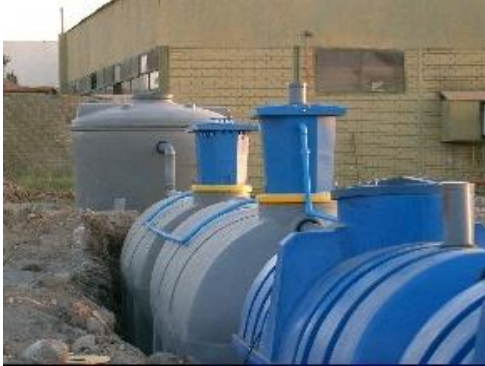
Filtro Ubicado en la Planta de Tratamiento de Aguas Residuales, para contener residuos que son arrojados por los habitantes de los departamentos.

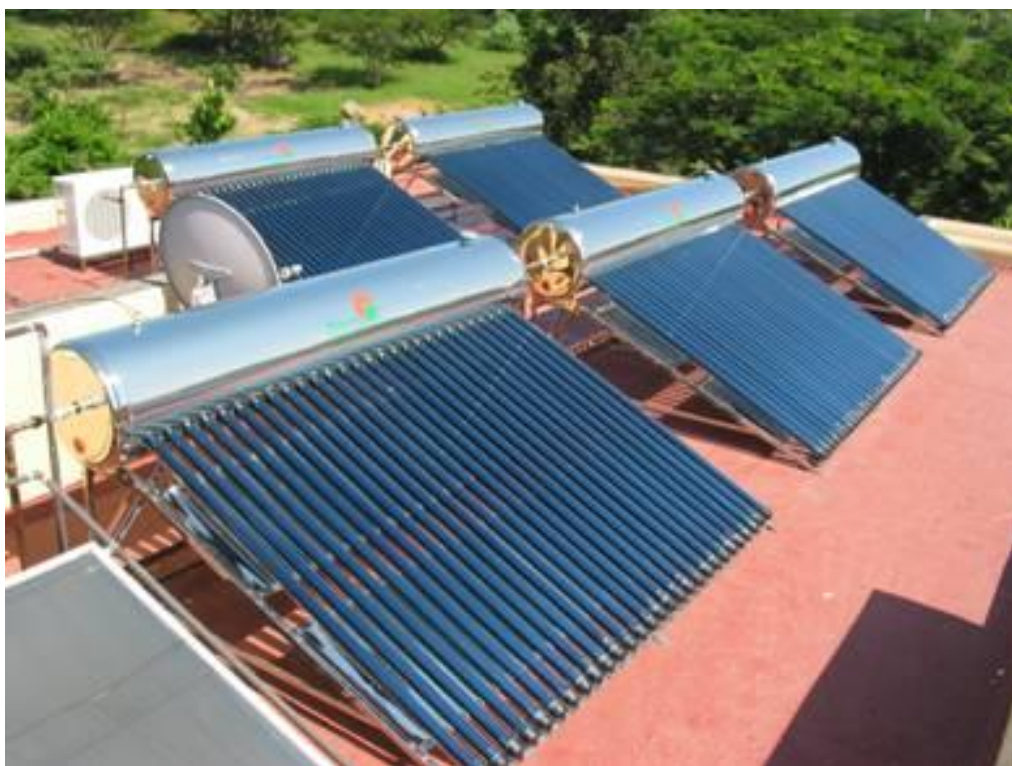
Ubicación: C. Francisco I. Madero No.71
Colonia: Providencia
Delegación: Azcapotzalco.
Fecha: 11 de Abril de 2014

Se realiza la visita técnica para informar actividades de sustitución de calentadores solares de agua, realizadas en el condominio, verificado el estado actual de los calentadores solares, se realizara el cambio de estos debido a que no funcionan, son un total de 95 calentadores solares que se tienen que sustituir, distribuidos en 12 edificios.

Se observan los calentadores solares de agua sustituidos marca FRANTOR (Tubos evacuados), colocados en lugar de calentadores solares de agua marca AXOL (Plano).

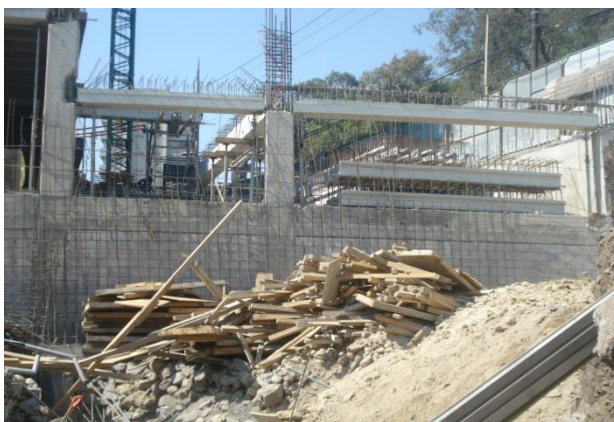
En el predio se están realizando la construcción de otra obra departamental, esta se encuentra ya levantada un 50% de su construcción total en la cual se puede apreciar el sistema constructivo que se está utilizando en esa parte, del terreno el cual es a base de zapatas aisladas de dos tipos , un sistema estructural de marcos rígidos de concreto armado, con una losa aligerada de casetones de unicec, estas obras está dividida en dos por lo cual se está utilizando la mano de obra de dos constructoras y pueden cambiar los procesos constructivos en cada una de ellas.

**foto tomada desde la excavación continua, en la cual se pueden apreciar los elementos con los que se está construyendo el inmueble vecino.*

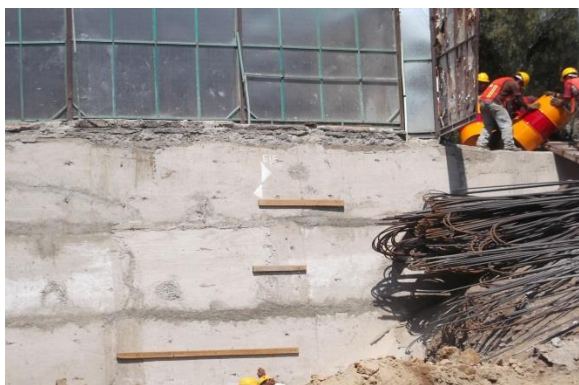
En la excavación de la cimentación, fue necesario levantar muros de contención alrededor de toda la construcción, esto fue necesario para soportar los empujes de la tierra, los cuales tendrán gran importancia ya que si no son contenidos se puede llegar a dañar las construcciones vecinas.

**En esta imagen podemos apreciar los muros de contención los cuales fueron colocados para soportar los empujes de la tierra y fueron hechos a base de concreto armado.*

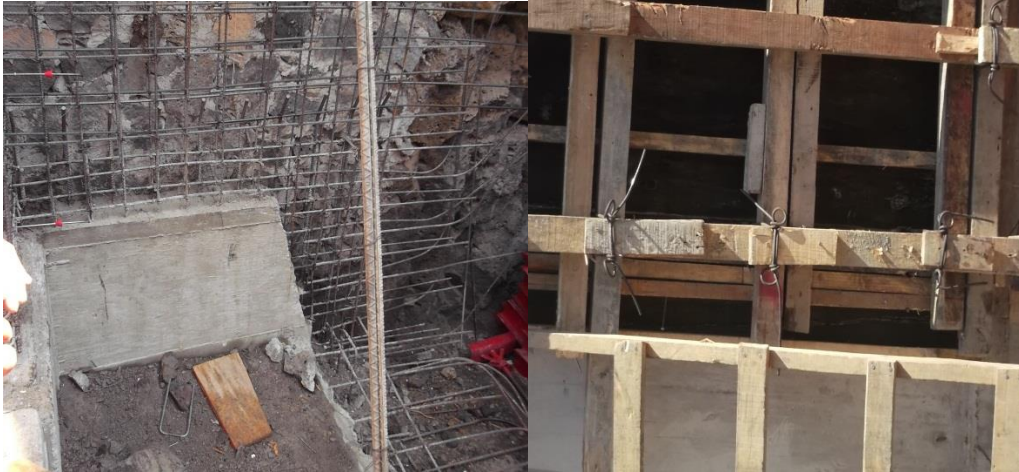
Foto tomada en una de las esquinas del terreno donde se puede notar las varillas que se utilizaron para el armado, en la otra podemos notar todavía como se colocó la cimbra para el colado la cual está sujeta con alambren del cual desconocemos el calibre de este, en algunas partes la cimbra no se pudo recuperar ya que quedó del lado que está continuo al terreno adyacente y por lo cual es muy difícil retirar la cimbra de madera.

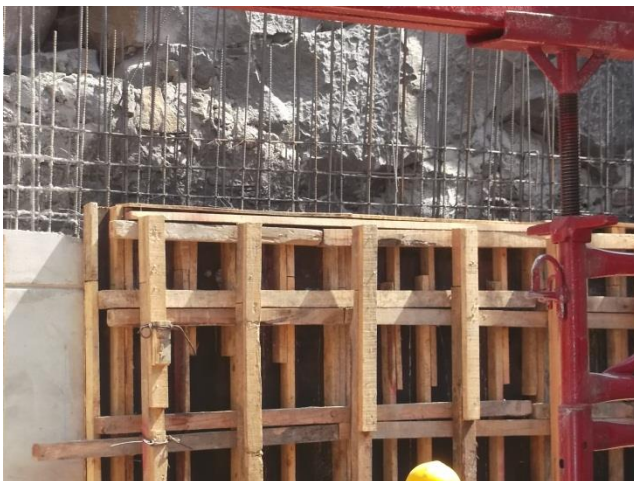
**En la foto se muestra el trabajo de colado de un muro de contención el cual está del lado de una construcción adyacente, también se puede apreciar el armado de columnas.*

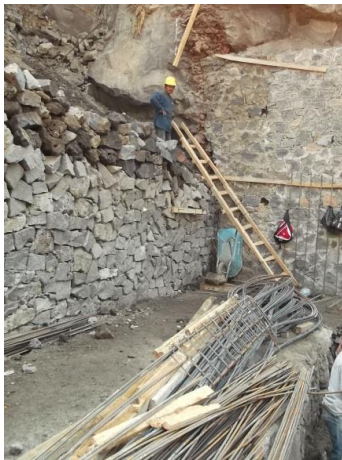
En un lado de la escabcion donde estan sacando material del terreno, nos pudimos dar cuenta que se construcllen muros probicionales con la misma piedra del sitio esto para contener la tierra y lograr crear una salida del terreno, en esta parte la excavacion se hace de forma manual, de la misma forma se retira el material extraído del terreno.

**Muros de contención contruidos provisionalmente con la piedra extraída del sito de excavación y material retirado manual mente.*

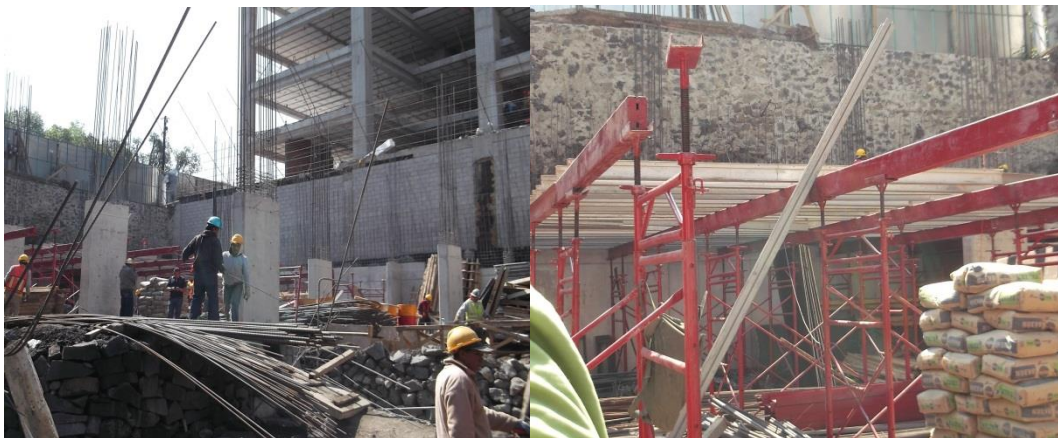
Ya en otras partes se realizo el trabajo de levantamiento de columnas estas con una dimencion de 50 x 1.60 m. esto para apresurar la obra ya que se esta pensando que en la sigiente semana se pueda colar una losa que correpondia ala planta baja del inmueble, en algunas partes de la obra se puede apresiar como ya se esta apuntalando la cimbra esta es prefabricada de una estructura metalica la cual se ira moviendo y ocupando según como avancen los trabajos en obra.

**En estas imágenes podemos ver las columnas ya coladas y con las varillas peparadas para su continuacion, y en la otra el apuntalamiento de la cimbra la cual es de acero.*
