INFORME FINAL DEL SERVICIO SOCIAL

Proyecto: “Construcción de Obra Pública”
Clave: XCAD000228
Fecha de inicio: 15 de Marzo del 2022
Fecha de término: 15 de Septiembre del 2022
Número de horas laboradas:
480 horas de servicio social
Responsable del proyecto:
Ing. Cirilo Hernández Guillermo

Rehabilitación del Mercado Público de la Merced, CDMX

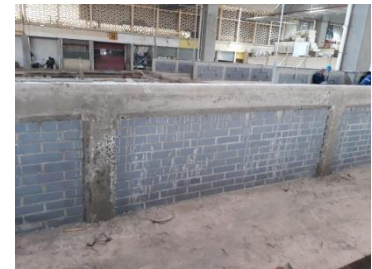
Foto6: Mala calidad en obra

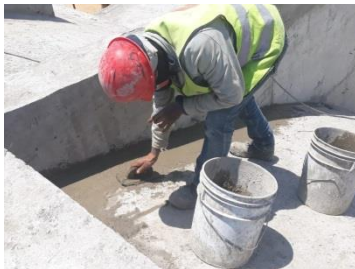
En la losa del eje 14, 13, F hubo varias dificultades ya que en el colado de la losa en la tarde llovió y aunque estábamos preparados para lo que fuera la losa quedo con varios detalles, estos detalles se fueron corrigiendo durante el resanado de la losa.

Foto19: Resanes en losa

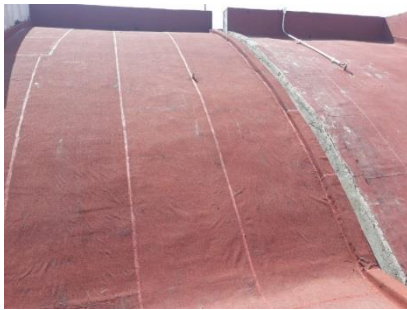
Foto22: Detalles por mala colocación de impermeabilizante

Supervisé la colocación de impermeabilizante de las 4 losas en mis reportes diarios anoté varios detalles que iba encontrando por una mala colocación, ya que se hacían bolsas en el impermeabilizante, por lo regular había 5 personas impermeabilizando.
