## **INFORME FINAL DE SERVICIO SOCIAL**

**Alcaldía Benito Juárez**

**Dirección Operativa de Mejoramiento Urbano**

**Proyecto:** Construcción, Conservación y Mantenimiento de Edificios Públicos, Escolares y  
de la Vivienda

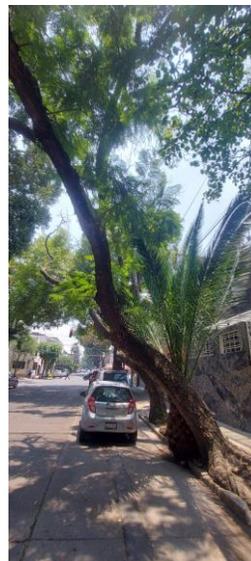
Árbol con gran pendiente a arroyo

Para los casos de un riesgo “no tan alto” se presentaron iniciativas como la tala, poda y, en algunos casos, el retiro del árbol afectado y la sustitución por uno nuevo de la misma o diferente especie; sin embargo, para los árboles que presentaron una pendiente y, con ello, afectaron la banqueteta o las vialidades en que se encontraban, se tuvieron que implementar medidas más elaboradas como la poda de follaje para aligerar el peso, el corte de raíces para evitar que se siguieran extendiendo hacia los lados (en lugar de extenderse hacia el subsuelo) y ayudar, así, a la reparación de banquetetas y pavimento de vialidades. Además de esto, para algunos de los casos se tuvieron que diseñar, con apoyo de los especialistas del área de Mejoramiento Urbano de la alcaldía Benito Juárez, algunas jardineras específicas<sup>8</sup> con características que ayudaran a contener el árbol y prolongar el estado de las reparaciones que, en teoría, deberían de realizar posteriormente, ya que primero se tenían que realizar los trámites, con Comisión Federal de Electricidad (CFE), por ejemplo, para que ellos hicieran la poda de follaje en los árboles que presentaban ramaje enredado con su cableado, esto debido al riesgo de descarga eléctrica para el personal que realiza los trabajos; posteriormente se realizarían los trabajos de corte de raíces, después la reparación de banquetetas y vialidades y, posteriormente, el levantamiento de las jardineras diseñadas (cuando fuese el caso).

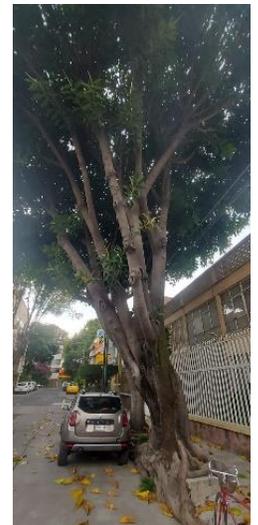
Árbol con prioritario por cercanía a escuela

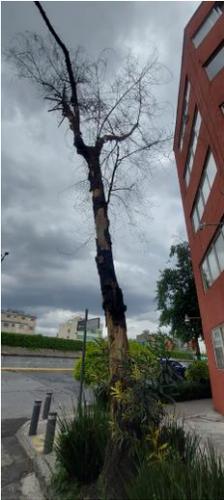
tratamiento, por lo que muchas las tuvieron que cortar; otro ejemplo fue el de los árboles secos debido al paso del tiempo y a que las condiciones o entornos en los que se ubicaban no eran los ideales; el caso específico de un árbol seco que, en altura, superaba a los edificios que le rodeaban, el mayor problema fue cuando, en la temporada de fuertes lluvias, fue alcanzado por un rayo que lo quemó, lo secó más y dejó sus ramas débiles y a punto de caer, poniendo en riesgo a los vecinos que por ahí pasaban; otro tipo de riesgo encontrado dentro de la alcaldía fue el de los árboles de gran tamaño, con raíces expuestas, pendiente de más del 20%, mucho follaje y, en la mayoría de las ocasiones, con las ramas enredadas en el cableado de la Comisión Federal de Electricidad (CFE)<sup>6</sup>. Aunque este último caso pueda parecer muy específico, para el personal que formábamos parte del equipo que atendía todos estos casos reportados, nos resultó sorprendente el número de casos de este tipo que se presentaron, ya que fue el caso de la mayoría de los árboles reportados; “esto se debe a que el tipo de suelo y los terrenos en que se plantan no son los adecuados para el tipo de arbolado existente en la alcaldía”<sup>7</sup>.

*Árbol seco de gran altura en vía primaria*

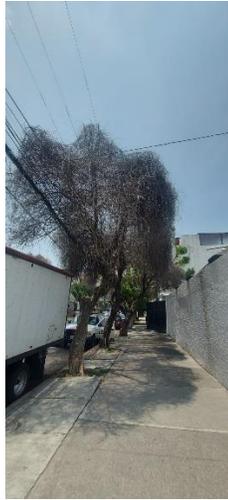
*Árbol seco con enredadera en cables de CFE*

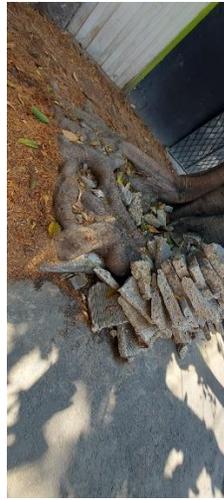
*Árbol con raíces expuestas, en proceso de reparación de banqueta*

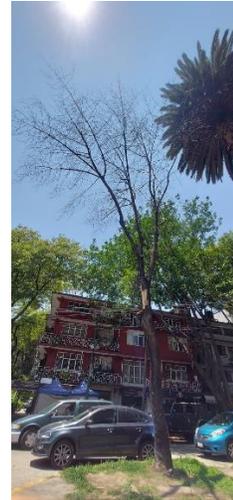
*Árbol seco de gran altura alcanzado por un rayo*

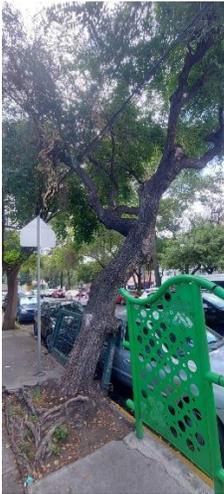
*Árbol prioritario por su pendiente y cercanía a escuela*

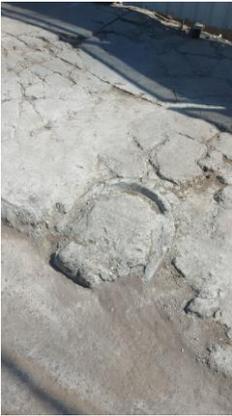
casas y deciden colocar tablas con piedras para que la coladera no emita olores o, incluso, llegamos a ver coladeras pluviales tapadas con cemento; también pudimos observar coladeras pluviales tapadas con tapetes, malla electro soldada y un sinfín de cosas más, esto debido a que algún local comercial no quería que la coladera despidiera malos olores o, incluso, saliera algún animal de ella.

*Coladera pluvial  
tapada con cemento*

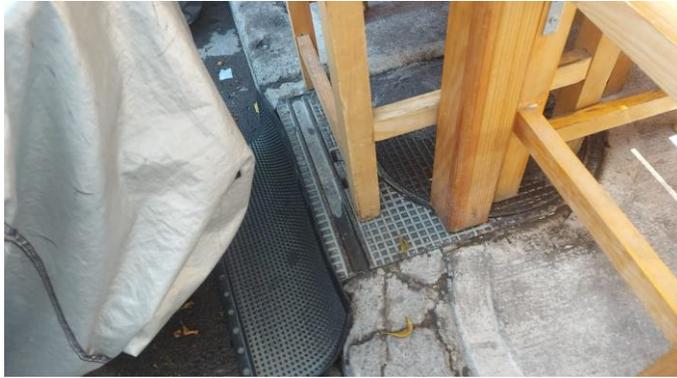
*Coladera pluvial tapada por comercio*
