INFORME FINAL DE SERVICIO SOCIAL
Secretaría de Hacienda y Crédito Público
Dirección General de Recursos Materiales, Obra Pública y Servicios Generales.
Periodo: 02 de mayo al 03 de noviembre de 2014.
Proyecto: Arquitectura y Comunicación Gráfica.
Clave: 073.13.5.2013

Primer periodo Mejoramiento y Remodelación del edificio de Constituyentes 1001.

Segundo Periodo Planos de la subestación eléctrica de Moneda, ubicado en Palacio Nacional.

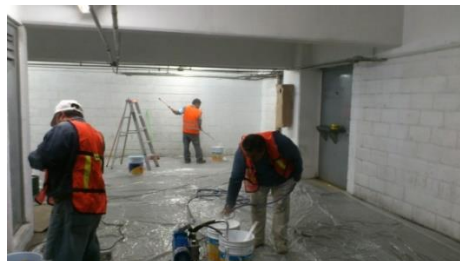
En esta zona se identificaron diferentes deficiencias, por ejemplo existía deterioro en la zona del estacionamiento, faltaba pintura en muros y pisos, las columnas no contaban con la señalización de microesfera.

Para mejoramiento del espacio lo primero que se hizo fue proteger los pisos con plásticos alrededor de los muros que se pintarían. Esta actividad requirió medio día. El área a pintar fue de 2000 metros cuadrados, con ayuda de 15 personas. La pintura en muros del estacionamiento se realizó en dos semanas.

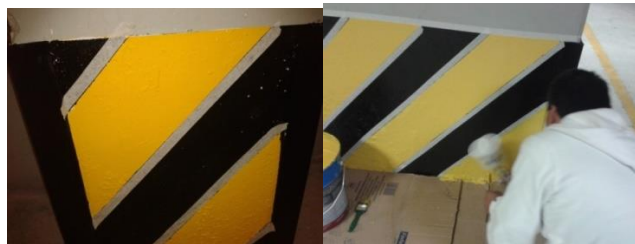
En el área de las columnas se realizó el enmascarado para pintar las franjas de tráfico vehicular, hubo varios problemas respecto al ángulo de inclinación. Quedando finalmente de la siguiente manera.

Para la correcta aplicación de la microesfera se debe tomar en cuenta, las siguientes especificaciones, cada 720 grs. Por litro de pintura mediante una pistola de presión especializada. Para su aplicación se contrató a personal especializado con ayuda de 4 personas.

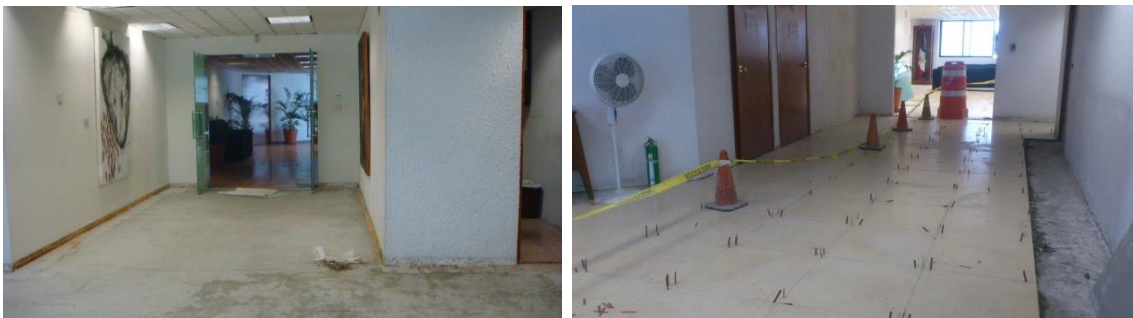
Ubicado en el sexto piso y planta baja en el área del vestíbulo. Esta área contaba con un piso de loseta el cual no estaba deteriorado, sin embargo el área de dirección de obras y mantenimiento, decidió hacer una remodelación en esta zona.

Dentro de las actividades a realizar lo primero fue la demolición de piso de loseta para la posterior colocación de porcelanato de medidas de 60x60 cm, de la marca Intertermic. Hubo que desalojar el área, sillones, gabinetes, mesas, sillas etc.

Después de la demolición se barrió y trapeo para eliminar el polvo y los residuos de obra, ya que restaría adherencia a la mezcla. Se saturó de agua la superficie sobre la que se instalarían los porcelanatos, de manera tal que permaneciera húmeda durante la colocación, pero sin que se presenten empozamientos.

Al ser un edificio de gobierno, se siguieron con estricto apego las normas de la (ANSI), que indica que el ancho de las juntas debe ser mínimo 6.3 mm en los interiores. Y para el caso de los exteriores de 10 a 20 mm.

En la segunda imagen se muestra el avance de la colocación del piso de porcelanato.

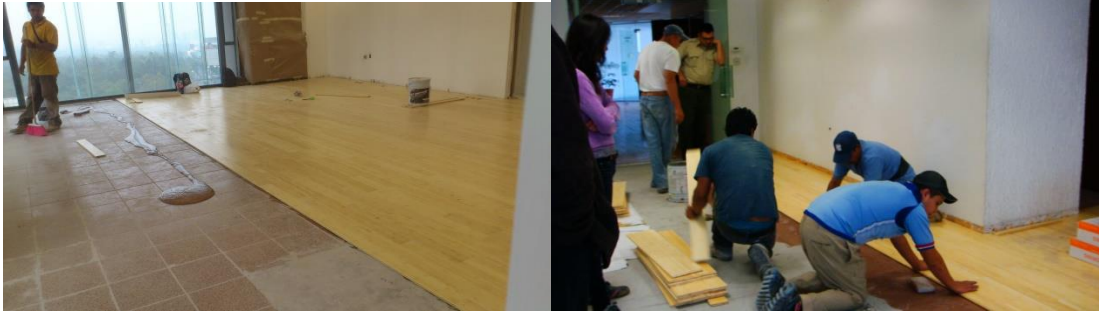
Algunas de las desventajas de este piso que pude notar fueron que los pisos de bambú pueden ser muy fáciles de rayar o abollar. El piso pude ser dañado por muebles pesados que se muevan o son sacudidos sin que sean levantados.

Bajo la luz solar directa, el bambú pierde su color con mayor facilidad que algunas maderas preciosas, especialmente si es en habitaciones con luz natural.

El piso de bambú, se colocó en el sexto piso de la Secretaria de Hacienda y Crédito Público. Las áreas donde se colocaría el piso no estaba en mal estado, sin embargo, este tipo de remodelaciones son constantes y obedecen a la voluntad del Director de Obras y Mantenimiento.

El piso de bambú se colocó sobre el existente, de manera que no fue necesario desmantelarlo y ahorrar costos.

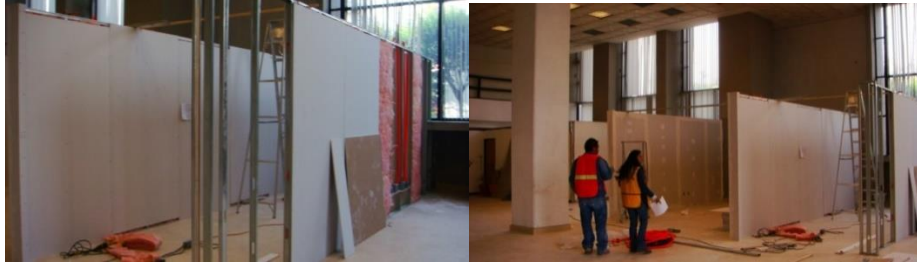
Este tipo de trabajos además de realizarse en el vestíbulo de este edificio se realizaron varios trabajos en otras zonas, donde no pude entrar, por medidas de seguridad. Lo que observe en esta zona, fue que la mayoría de estas oficinas eran muy pequeñas y no contaban con los mínimos recomendados, al observar los planos ya proyectados, apenas y entraban los muebles, en este caso había una sala de juntas que era demasiado pequeña, esta zona fue la que contó con mayores irregularidades, en la zona de los bancos los muros eran un metro más alto y la constructora no se dio cuenta. A la zona de la cafetería le quitaron espacio y una cantidad de cosas, que si no estás en la obra pueden repercutir en las cuestiones ya mencionadas.

En las imágenes se presentan, las divisiones de las oficina con muros de durock, los postes metálicos se colocaron a cada 60.00 cm. Y se colocó un aislante termo acústico. En esta área se contó con tres personas y se realizó en un mes.

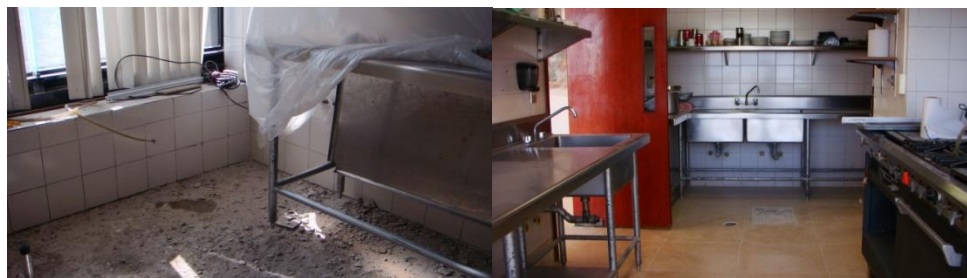
Esta zona contaba con piso de loseta el cual estaba en buenas condiciones, sin embargo por cuestiones particulares se cambió por piso de porcelanato.

La demolición del piso en esta zona, fue la siguiente: hubo que quitar algunos muebles que estaban anclados al piso, se taparon algunos muebles.
