**CONSTRUCCIÓN SUPERVICIÓN Y MANTENIMIENTO DEL ENTORNO
URBANO CON PRESUPUESTO PARTICIPATIVO Clave**

Informe Final de Servicio Social

Tlalpan, CDMX a 23 de Octubre del 2017

ASUNTO: DICTAMEN DE RIESGO

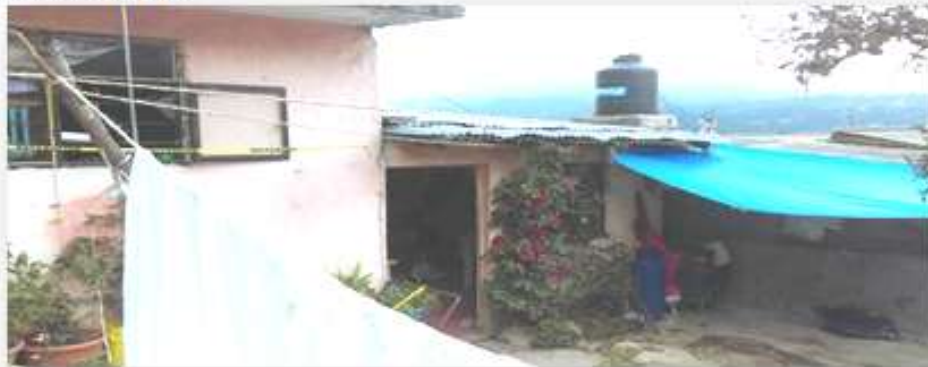
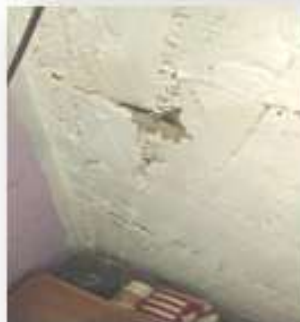
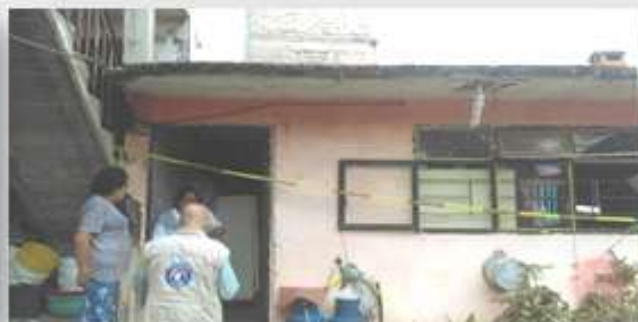
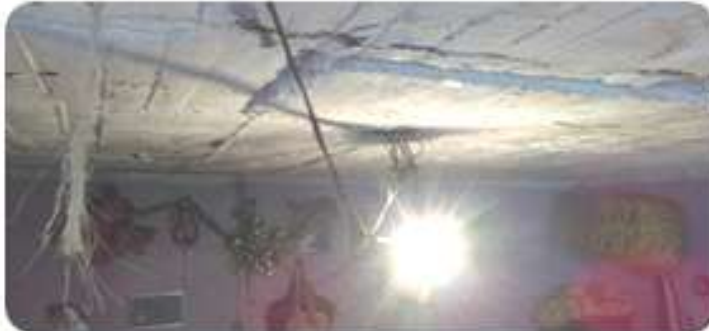
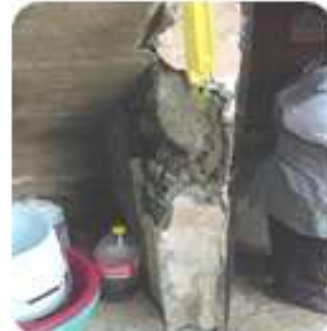
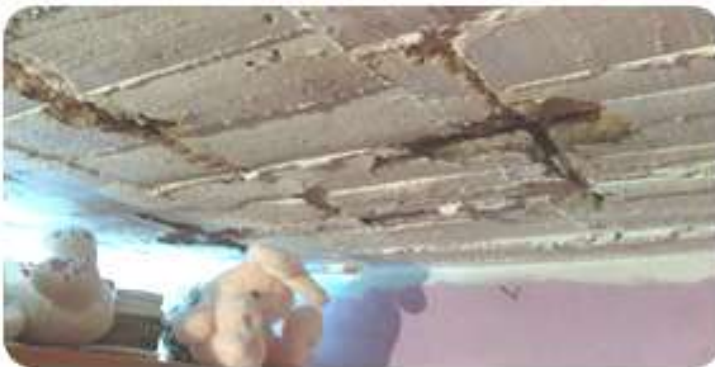
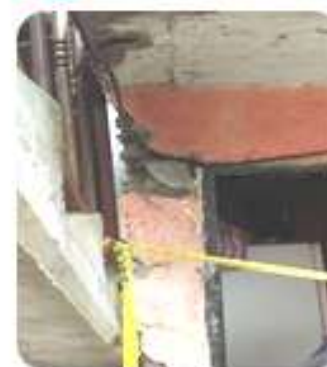
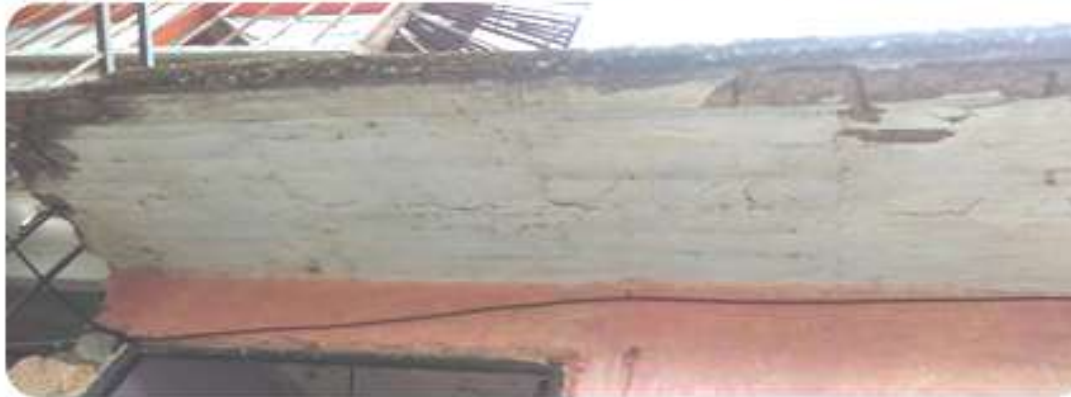
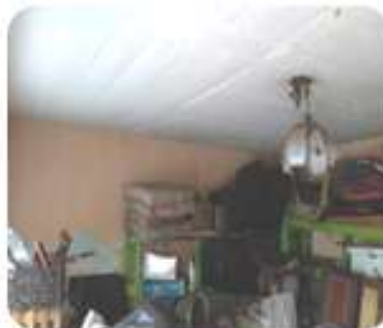
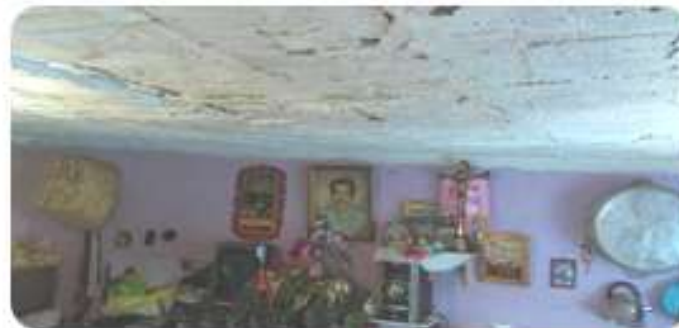
Archivo Fotográfico:

La vivienda cuenta con planta baja solamente desplantada sobre aproximadamente 30.00 m² (5.00 m por 6.00 m), con un sistema constructivo tradicional, a base de cimentación (se desconoce el tipo), marcos estructurales de concreto armado (cadenas y castillos), muros divisorios de tabique, asentados con una mezcla de cemento mortero arena, terminado intermedio de aplanado (hasta de 2 cms. de espesor) y terminado final de pintura, su cubierta de azotea de concreto armado con un espesor aproximado de 10 cms., presenta un flambéo de aproximadamente 4 cms. (losa colgada) y terminado en el piso de cemento. Dicha construcción presenta problemas de desprendimiento de concreto en su losa dejando al descubierto el armado, y una leve fisura en su muro colindante poniente siendo solamente el acabado, no presenta desplome en muros, solo su cubierta colgada, quedando la Vivienda **NO HABITABLE**

Así mismo se debe considerar que la presencia de fisuras pudiera estar relacionada a las siguientes causas: Por naturaleza el concreto es un material muy competente para compresión, pero de poca resistencia a la tensión. Es inevitable, en consecuencia, que se produzca **fisuración** en elementos de concreto, ya que esta ocurre cuando su resistencia no es suficiente para soportar los esfuerzos de tensión generados por diversas causas, que pueden ser sollicitaciones externas o cambios volumétricos.

Las causas de la variación de volumen son varias. La principal es la **contracción de fragua**, que es la disminución de volumen del elemento de concreto debido a pérdida de agua durante el proceso de endurecimiento.

El Dictamen de Riesgo por parte de esta área en el ámbito de sus atribuciones se circunscribe como opinión técnica, por lo que considerando que derivado del estado actual del inmueble, esta Dirección La cataloga como de **ALTO RIESGO (AAA)**.

Acciones de mitigación: Desalojo de los habitantes "No Habitada".

Reforzamiento de la losa con una columna de concreto o metal al centro del claro.
Acordonamiento para evitar el acceso a la vivienda.

- La Colocación del refuerzo estructural (metal o concreto) al centro del claro, previa armado de dado de cimentación.
