INSTITUTO DE VIVIENDA DEL DISTRITO FEDERAL  
DIRECCIÓN GENERAL  
DIRECCIÓN EJECUTIVA DE ADMINISTRACIÓN Y FINANZAS  
DIRECCIÓN DE ADMINISTRACIÓN

Prestador de Servicio Social  
Nombre: Ana Karen Cortes Llamas  
División: CyAD  
Carrera: Arquitectura  
Matricula: 210240701  
Correo: [anna.ck.llamas@gmail.com](mailto:anna.ck.llamas@gmail.com)  
Tel: 1285-1517  
Cel: 55-2319-5993

Informe sobre las actividades realizadas, en el Instituto de Vivienda del Distrito Federal (INVI), en el periodo comprendido del 24 de febrero al 25 de agosto del 2014, adscrito en el proyecto denominado "Satisfacer la Necesidad de Vivienda a la Población de Escasos Recursos Residente en el Distrito Federal"

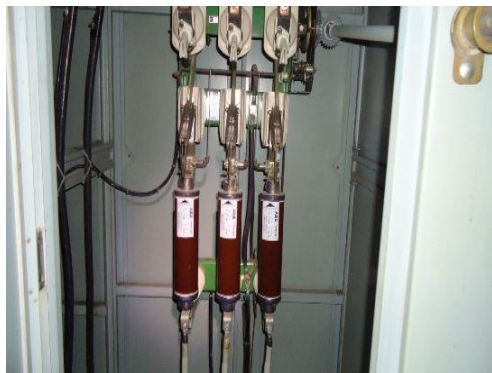
Interruptor de cuchillas del sistema Hidroneumático

El día 13 de Mayo de 2014, se realiza el cambio en la planta del sistema hidroneumático del interruptor de cuchillas.

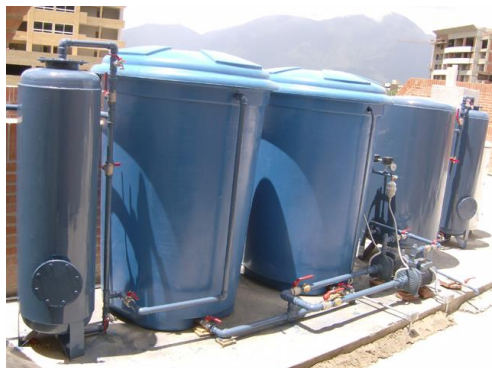
Tanques de Sistema Hidroneumático

El día 15 de Mayo de 2014, se realiza la purga de los tanques hidroneumáticos y su interconexión.

El día 19 de Mayo de 2014, se realiza la pre-carga de los tanques hidroneumáticos para su correcto funcionamiento.

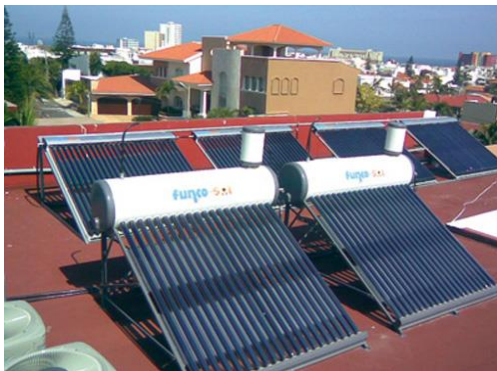
Verificar la situación de los primeros quince equipos de calentadores solares de agua de tubos evacuados marca FRANTOR en los edificios H y K.

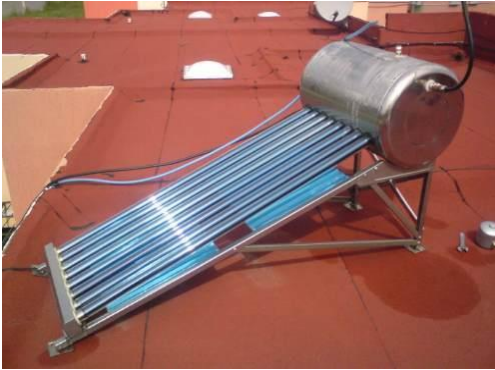
Se ha notado que los anteriores calentadores solares al desmontarlos arrojan un flujo de aspecto verdoso del termo-tanque.

Equipos que se desmontaran para la sustitución por los nuevos en los edificios G y J.

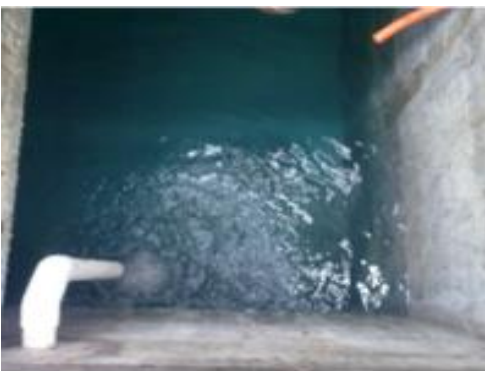
Se informa por parte del personal a cargo del mantenimiento y operación de la planta que debido a que los habitantes del condominio no tienen los cuidados en desahogo de las aguas de sus departamentos, (arrojan solventes a la tubería, papel sanitario, entre otros objetos), se han tenido problemas, ya que los lodos que se utilizan para consumir la materia orgánica están muriendo y no realizan su trabajo de forma óptica.

Filtro Ubicado en la Planta de Tratamiento de Aguas Residuales, para contener residuos que son arrojados por los habitantes de los departamentos.

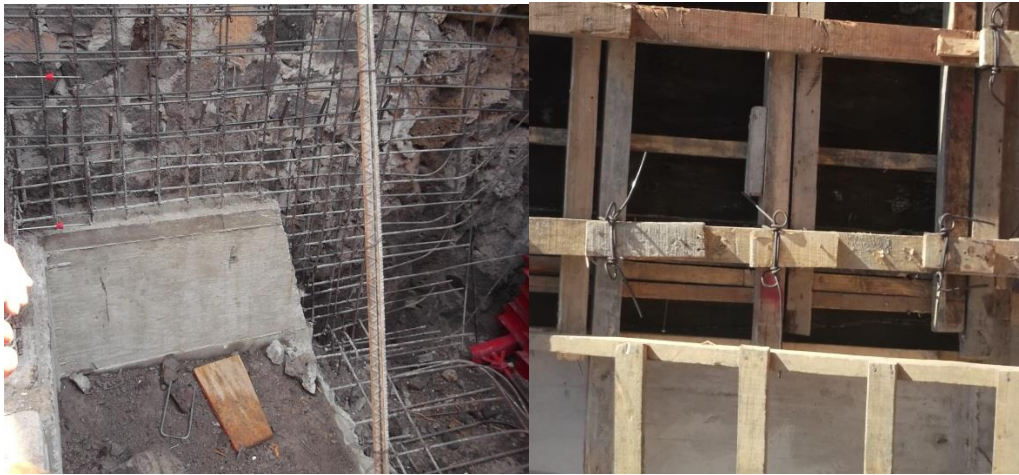
Foto tomada en una de las esquinas del terreno donde se puede notar las varillas que se utilizaron para el armado, en la otra podemos notar todavía como se colocó la cimbra para el colado la cual está sujeta con alambren del cual desconocemos el calibre de este, en algunas partes la cimbra no se pudo recuperar ya que quedó del lado que está continuo al terreno adyacentes y por lo cual es muy difícil retirar la cimbra de madera.

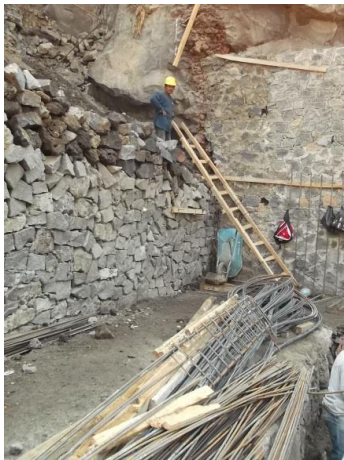
En un lado de la escabcion donde estan sacando material del terreno, nos pudimos dar cuenta que se construcllen muros probicionales con la misma piedra del sitio esto para contener la tierra y lograr crear una salida del terreno, en esta parte la excavacion se hace de forma manual, de la misma forma se retira el material extraído del terreno.

*\*Muros de contención contruidos provisionalmente con la piedra extraída del sito de excavación y material retirado manual mente.*
