## **INFORMA FINAL DE SERVICIO SOCIAL**

A TRABAJAR mx. A.C.

Periodo: 10 de mayo de 2018 al 10 de noviembre de 2018

Proyecto: A trabajar mx. Una ciudad para todos

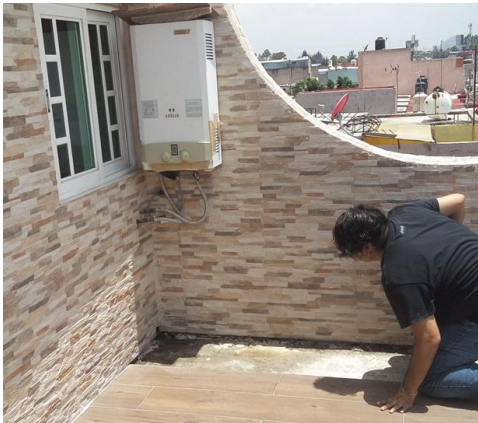
**Imagen 3** Consulta casa Ecatepec.

Una de las asesorías que nos pidieron fue en una vivienda que se encontraba en Ecatepec, los problemas que nos comentaron los beneficiarios fueron, que la vivienda en la terraza se encharcaba y se filtraba esa agua en los muros, otro problema era que una cornisa se estaba colgando y ya empezaba a notarse una fisura, estos fueron los problemas que nos mencionaron, pero se encontraron otros problemas.

Uno de los más graves eran que cuando ampliaron la vivienda no se siguieron los ejes estructurales lo cual hacia que se empezarán a atascar las ventanas y a agrietar los muros

donde bajaban las cargas puntuales, el otro problema de gravedad era que la vivienda base no se reforzó la estructura y los elementos estructurales que estaban no era de concreto armado con varilla, eran castillos armados con alambón 3/4" en vez de varilla y los estribos también eran de alambón de 3/4" y los muros de carga lleva malla electro-soldada, por ello la estructura no soportaba más de lo que más peso de lo que ya estaba construido.

Otro de los problemas era que la parte lateral de la vivienda se encontraba volada medio metro en el segundo piso, y desde el tercer piso hasta el cuarto piso se volvía a volar medio metro más. Y exactamente lo mismo ocurría en la fachada principal, se volaba medio metro hacia fuera en el segundo piso, y otro medio metro más desde el tercero hasta el cuarto piso.

Y el ultimo problema era que uno de los castillos que estaban armados con alambón 3/4" en vez de varilla y los estribos también eran de alambón de 3/4" que servían de soporte lo iban a tirar y ya le habían quitado el concreto solo se había dejado la malla electro-soldada, lo cual debilito la estructura base haciendo que la puerta se colgara.

Todo esto se le menciona a la pareja beneficiaria y se les dio una solución, que fue, el tener que volver a hacer el castillo que querían quitar, también que tenían que reforzar la estructura base, para la cornisa que se estaba colgando lo que le hacía falta era acero ya que solo era una cornisa de puro concreto, y para la filtración de agua y el encharcamiento lo que faltaba era que le hicieran un entortado para la pendiente, y la filtración, era porque la bajada de agua no tenía un codo para mandar el agua hacia la tubería de PVC por lo cual se chorreaba alrededor del tubo y se filtraba hacia la pared. Esta asesoría se quedó hasta ahí porque ya no volvieron a llamar, uno de los motivos que note fue que el señor no nos tenía la suficiente confianza ya fuera porque fuéramos estudiante o porque éramos muy jóvenes como para decir prácticamente que el albañil no hizo un buen trabajo, que se notaba y entre platica nos decían que el albañil nunca les dijo que tenían que reforzar la estructura que ya estaba hecha. *(Ver imagen 3 a 5).*
