INFORME DE SERVICIO SOCIAL

**REVISIÓN Y ACTUALIZACIÓN
DE PLANOS PARA LA
RECTORÍA GENERAL**

INFORME FINAL DE SERVICIO SOCIAL
Dirección de Obras de la Rectoría General de la UAM

PROYECTO
Revisión y actualización de planos para la rectoría general Clave:
XCAD000373 Periodo: 29 noviembre 2021 al 15 de julio 2022

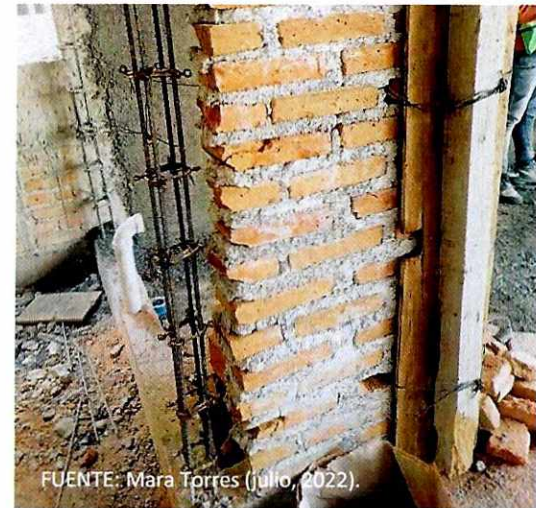
- 3.3.1 Transcripción y actualización de las bitácoras de obra de los corresponsables y contratistas de módulos "A" y "S".
- 4.1.1 Revisión de muros de mampostería del módulo "A" (*imagen 3*), verificando que las juntas entre tabiques no fueran mayores a 12 cm, tal y como lo establece el *Reglamento de Construcciones del Distrito Federal* en su norma 9.2.2.11 *Juntas de mortero*, cuya norma específica lo siguiente:

Imagen 3. Juntas en muros de mampostería en la obra del módulo "A" mayores a 12 mm.

"El mortero en las juntas cubrirá totalmente las caras horizontales y verticales de la pieza. Su espesor será el mínimo que permita una capa uniforme de mortero y la alineación de las piezas. Si se usan piezas de fabricación mecanizada, el espesor de las juntas horizontales no excederá de 12 mm si se coloca refuerzo horizontal en las juntas, ni de 10 mm sin refuerzo horizontal", (Arnal y Max; 2020; Pp: 814).

7. Se actualizaron a la fecha las bitácoras de los módulos "A" y "S".
8. Se corrigió la calidad de trabajo en muros de mampostería del módulo "A".
9. Se cuantificaron los trabajos de mantenimiento llevados a cabo en el CENDI Xochimilco e Iztapalapa para la evaluación de los generadores entregados por la contratista responsable.

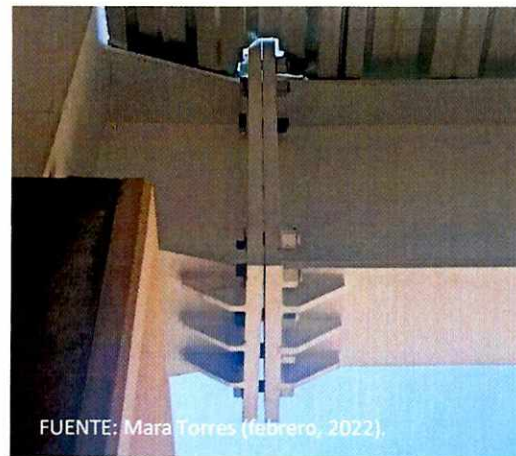
5.1.2 Revisión de las uniones estructurales del módulo "S" donde se verificaron las separaciones que, por ser una estructura nueva y por defecto de fabricación, entre piezas no fueran drásticas y se pudieran solucionar con la aplicación de laines entre estas (*imagen 4*).

Imagen 4. Placas conexión con separación en la estructura del edificio "S".

5.1.3 Realización de reportes donde se registraron las conexiones que requerían de la aplicación de laines entre placas del edificio "S" (anexo 2).

2. Se cuantificó (monetariamente) la obra del módulo "A".
3. Se finalizaron los trabajos de reforzamiento del módulo "A".
4. Se colocaron las lánas en las conexiones que lo querían del edificio "S".
