**Estudio de la salud laboral en una obra de edificación, México 2015.**

**IDÓNEA COMUNICACIÓN DE RESULTADOS**

**MAESTRA EN CIENCIAS EN SALUD DE LOS TRABAJADORES**

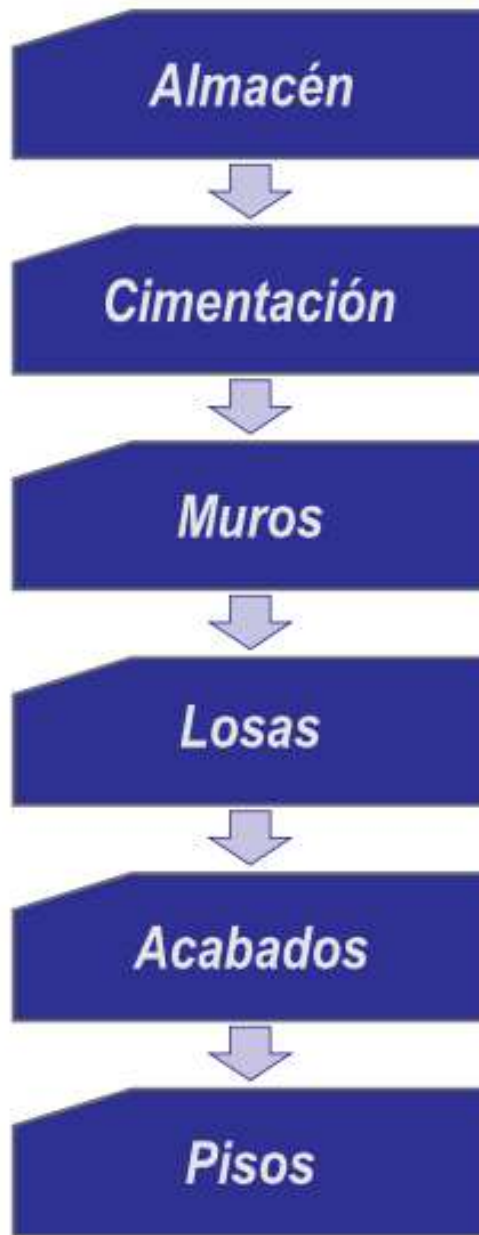
**Diagrama de flujo del proceso de albañilería,  
Empresa Constructora, México 2015.**

Una vez que se ha explicado el proceso de trabajo de Albañilería, se puede realizar el diagrama de flujo de éste, el cual se muestra a continuación.

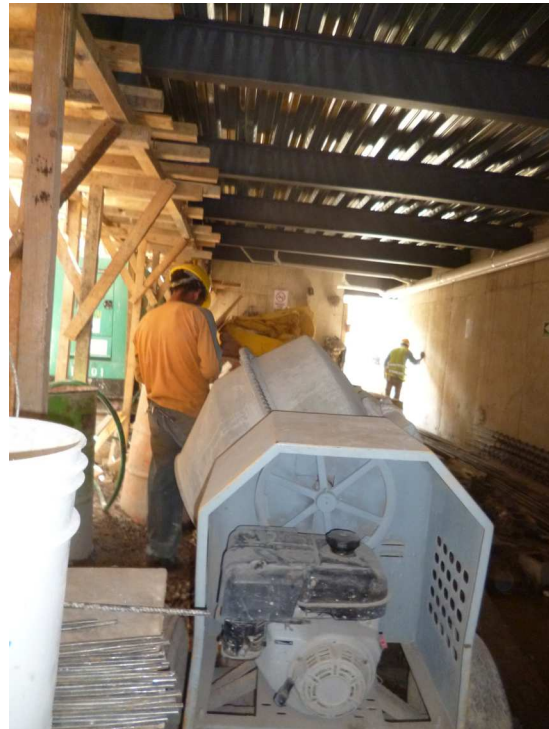
Imagen 2. Mezcladora de concreto, principal generadora de ruido

La empresa constructora le proporciona a los trabajadores tapones auditivos, los cuáles significan una protección adecuada para las condiciones existentes, sin embargo, a lo largo de los días que se realizó en estudio en la obra, se observó que son pocos los trabajadores que los utilizan, esto pese a que la empresa tiene un programa de multas para los trabajadores que no hagan uso del EPP. Al entrevistar a los obreros, expresaron que no usaban los

tapones ya que en ocasiones los limitaban para comunicarse con sus compañeros y es necesaria la comunicación para poder ejecutar la actividad a su cargo sin contratiempos.

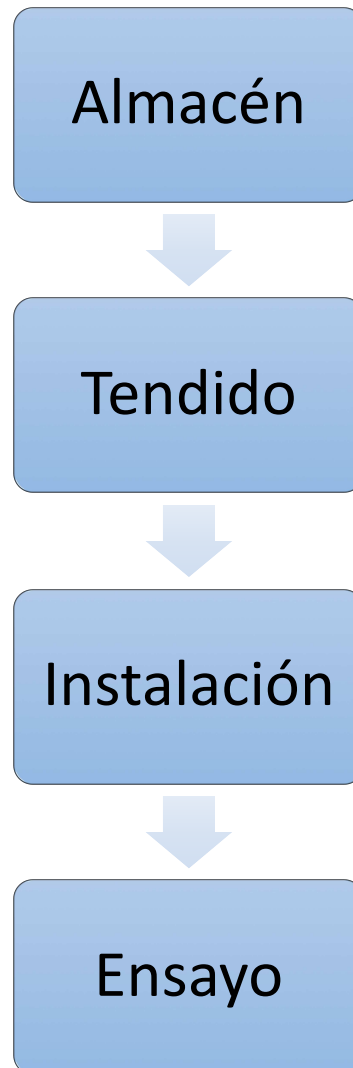
**Diagrama de flujo del proceso de plomería,  
Empresa Constructora, México 2015.**

El diagrama de flujo del proceso de trabajo de Plomería, se observa de la siguiente manera.

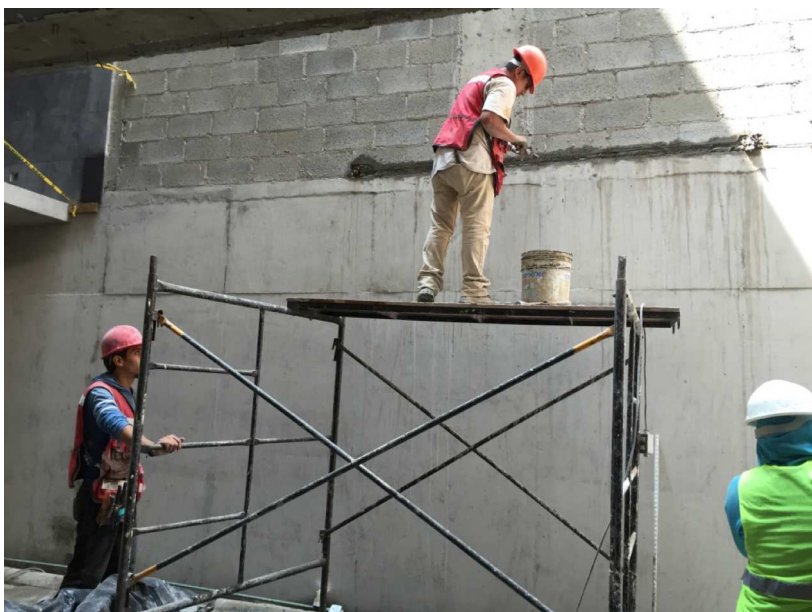
Imagen 3. Ahogado de tubería en muro

La siguiente etapa es la de cableado, aquí los trabajadores destajistas eléctricos, colocan el cableado dentro del poliflex que instalaron con anterioridad y lo alistan para recibir las luminarias.

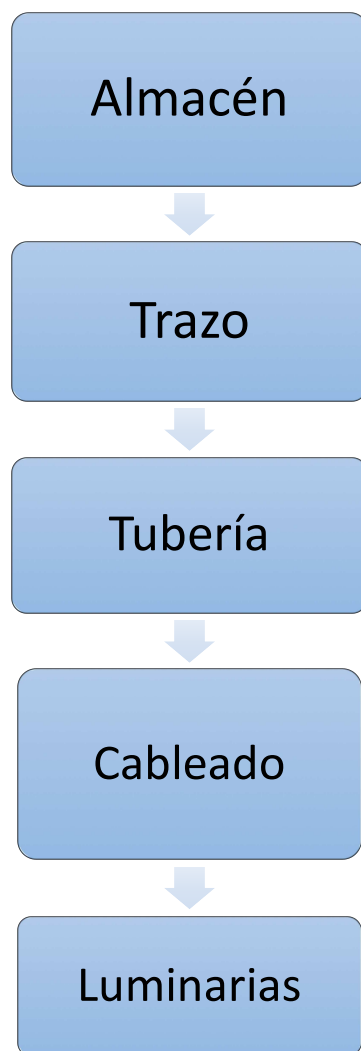
**Diagrama de flujo del proceso eléctrico,  
Obra de Edificación, México 2015.**

Resulta necesario hacer la aclaración que el proceso eléctrico se describe tal y como se observó durante la estancia en obra, por lo que se presentan variantes al proceso eléctrico tradicional debido a un error en el proyecto constructivo que originó que los trabajadores eléctricos tuvieran que cortar parte del muro para poder realizar la instalación.

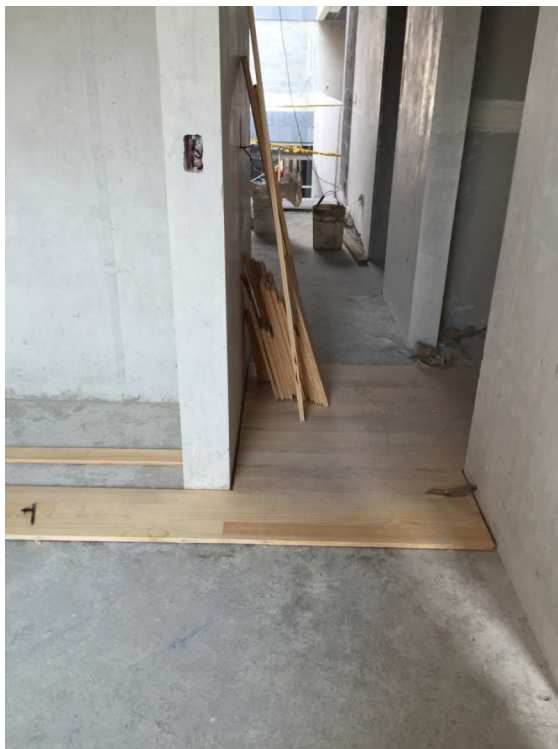
Imagen 4. Colocación de duela

La cuarta etapa del proceso de carpintería es la llamada duela, en esta etapa los carpinteros de piso colocan la duela de madera en las habitaciones. De acuerdo a lo que muestra el proyecto de obra, los carpinteros de piso

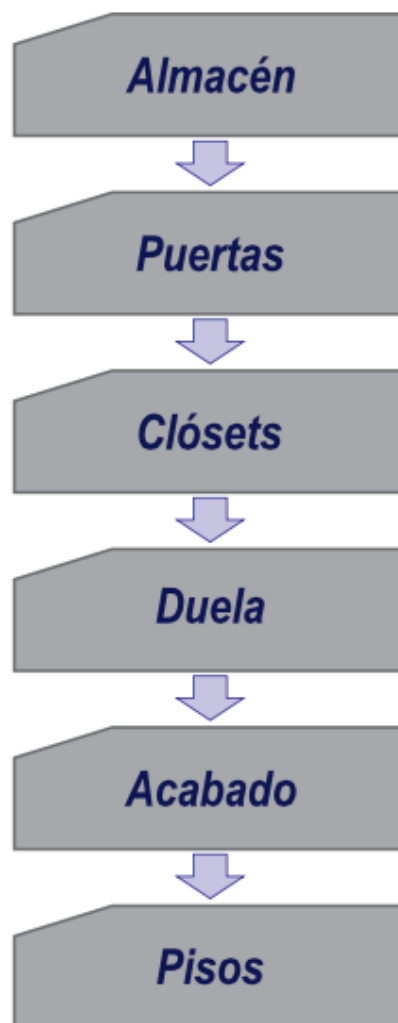
**Diagrama de flujo del proceso de carpintería,  
Obra de Edificación, México 2015.**

De tal forma que el diagrama de flujo del proceso de carpintería observado en la obra de edificación, es el siguiente.

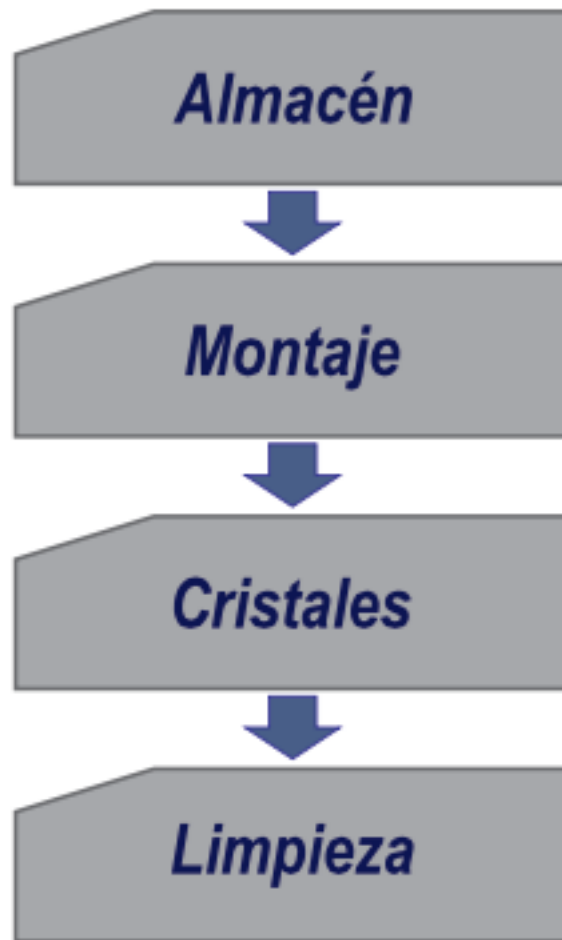
**Diagrama de flujo del proceso de cancelería,  
Obra de Edificación, México 2015.**

El proceso de cancelería da lugar al siguiente diagrama de flujo.

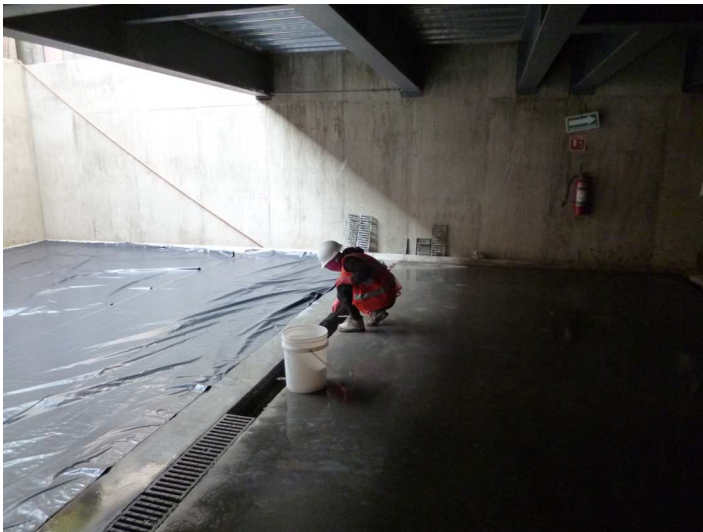
Imagen 6. Proceso de limpieza

El proceso, como todos los que se mencionaron anteriormente, inicia en el almacén de la obra, donde las trabajadoras diariamente reciben los productos y utensilios de limpieza que ocuparán a lo largo de la jornada laboral, tales como escobas, cubetas, botes, limpiadores y cloro, entre otros.

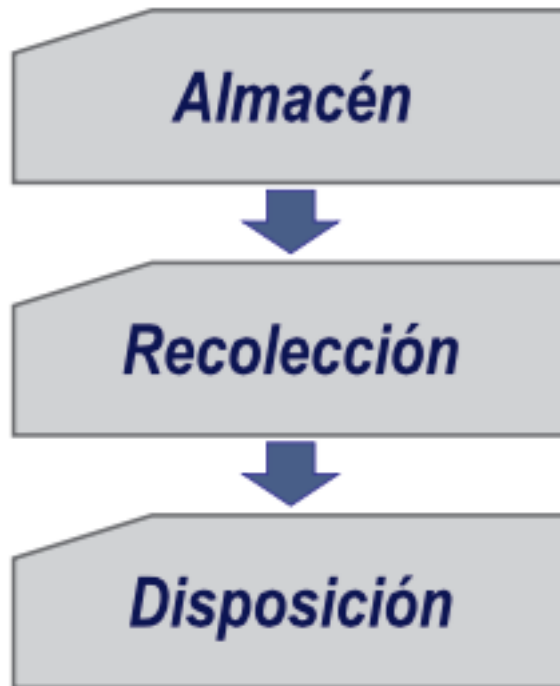
**Diagrama de flujo del proceso de limpieza,  
Obra de Edificación, México 2015.**

El diagrama de flujo de este proceso es el siguiente.

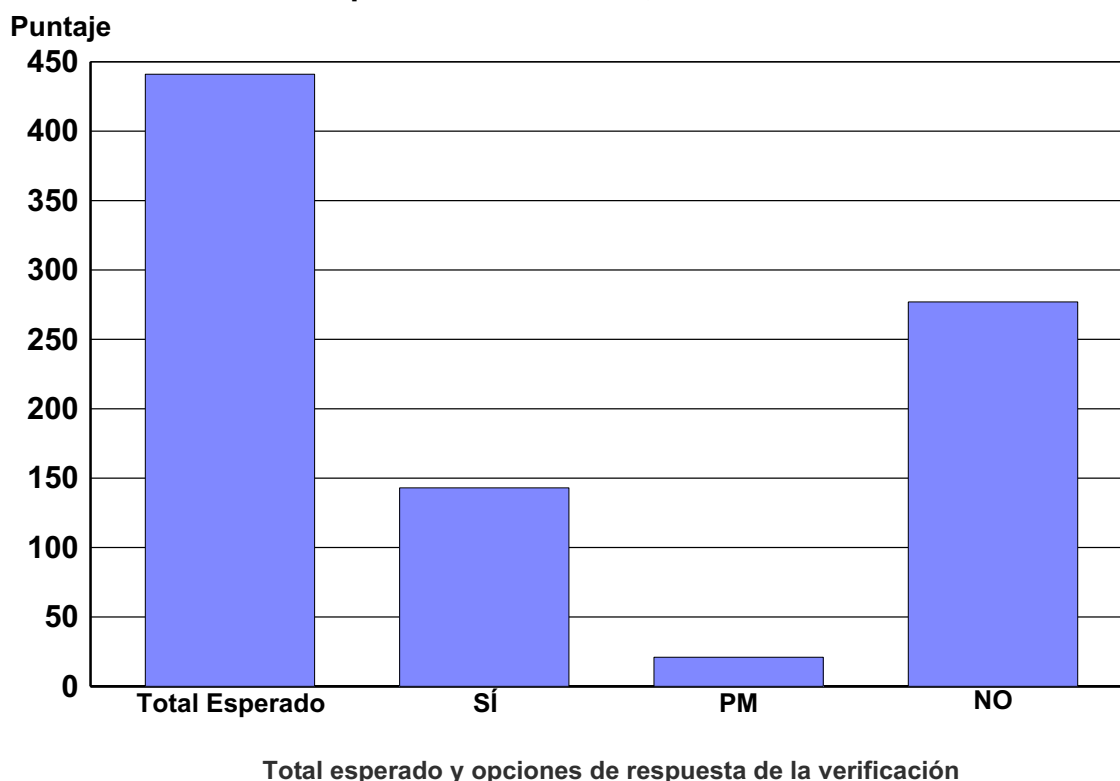
**Gráfica 1. Puntaje del total esperado y totales reales, según opciones de respuesta de la verificación.  
Empresa Constructora, México 2015.**

La gráfica 1, se titula Puntaje del total esperado y totales reales, según opciones de respuesta de la verificación y muestra que el total esperado para la empresa constructora es de 441, sin embargo, los totales reales que obtuvo fueron 143 respuestas Sí, 21 respuestas PM y 277 respuestas NO, siendo las respuestas negativas las que mayor número de reactivos abarcaron.
