UNIVERSIDAD AUTONOMA METROPOLITANA UNIDAD XOCHIMILCO
DIVISION DE CIENCIAS BIOLOGICAS Y DE LA SALUD
DEPARTAMENTO DE PRODUCCION AGRICOLA Y ANIMAL
LICENCIATURA EN MEDICINA VETERINARIA Y ZOOTECNIA

INFORME FINAL DE SERVICIO SOCIAL

ATLAS DE PATOLOGIAS DIAGNOSTICADAS POR ULTRASONIDO
ABDOMINAL EN CANINOS.

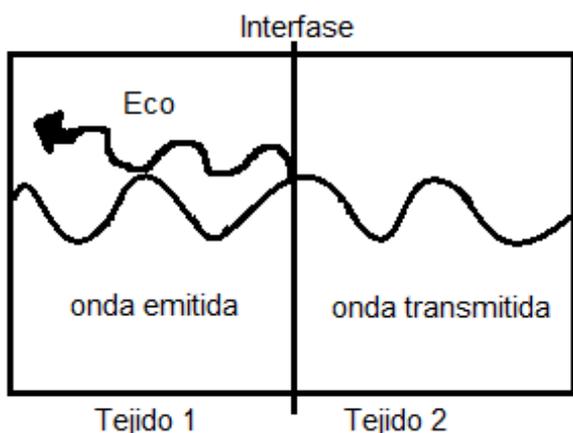
Figura 1. Interacción de los ultrasonidos con los tejidos. Al pasar de un tejido a otro, de diferente impedancia acústica (interfase), parte del ultrasonido es reflejado (eco) y otra parte continua penetrando los tejidos

El efecto producido por un sonido al chocar contra un objeto de diferente densidad al medio que lo está propagando produce una reflexión de este sonido que se conoce como eco. La amplitud del eco de retorno es proporcional a la diferencia de impedancia acústica que guardan dos medios. Al límite que separa dos medios con una impedancia acústica diferente se definirá como interfase. Todas las interfaces producirán una reflexión de parte del sonido (eco) (Figura 1). Así pues, un sonograma (imagen ecográfica) es el reflejo de todas las interfaces que se producen en ese corte tomográfico.

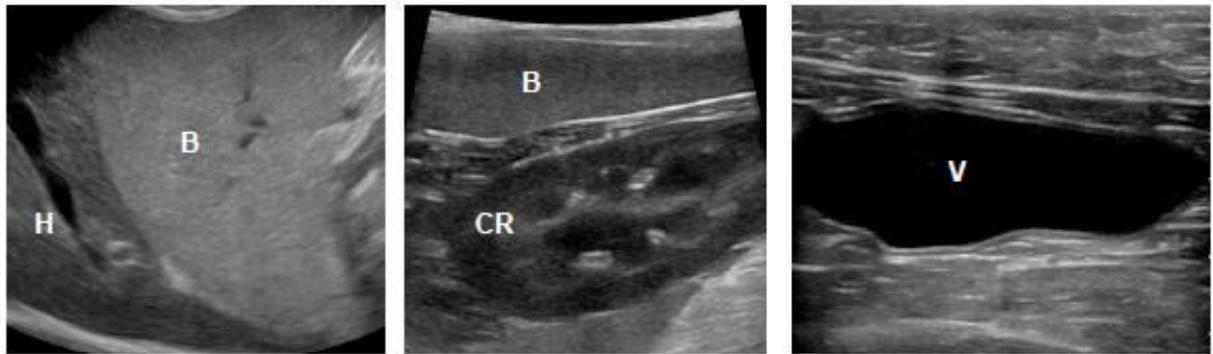
Figura 2. Imagen ecográfica del bazo (B), hígado (H) y riñón, corteza renal (CR) y vejiga urinaria (V). Se aprecia la diferente ecogenicidad entre el bazo hiperecoico respecto al parénquima hepático y de la corteza renal, hipoecoica respecto al parénquima esplénico. Contenido anecoico de la vejiga (García, 2015).

Las diferentes estructuras abdominales presentan en su estado normal una tonalidad gris característica (que variará de lo más blanco o brillante a lo más negro u oscuro). Este gris característico de cada estructura se define como ecogenicidad (Figura 2). La ecogenicidad de cada estructura estará definida por los ecos producidos en el seno de esta y por tanto por las interfases que existen en dicha estructura (García, 2015).

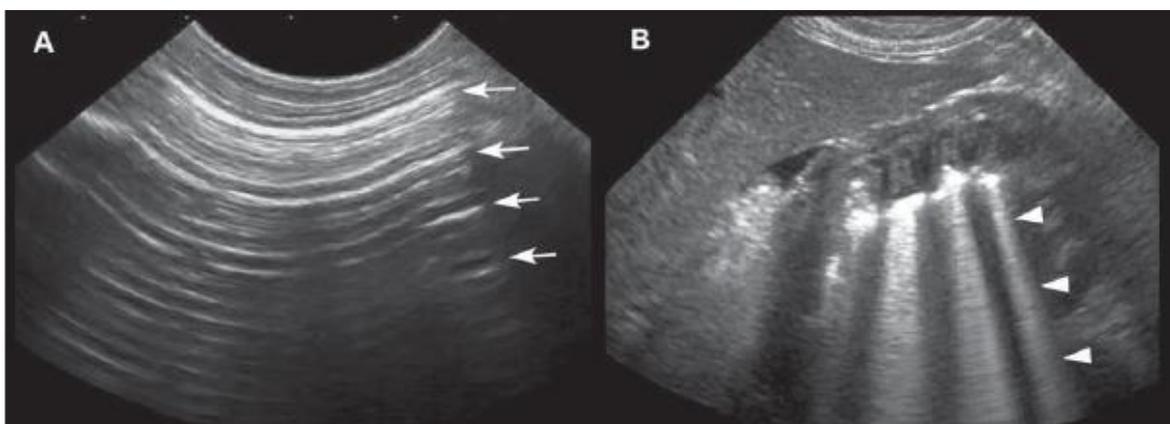
Figura 4. Artefactos de reverberación. A: La reverberación aparece como una serie de líneas paralelas e igualmente espaciadas (flechas), cuando el haz encuentra una interfaz altamente reflectante, como el gas. La pared del colon en el campo cercano apenas se visualiza. B: La cola del cometa también aparece como una serie de ecos sucesivos cortos y espaciados muy cerca (puntas de flecha) y se ve a menudo en el estómago (Penninck y d'Anjou, 2015).

Los artefactos de reverberación a menudo aparecen como una serie de líneas múltiples e igualmente espaciadas (Figura 4). Se producen cuando el haz golpea una interfaz altamente reflectante, como un bolsillo de aire, y lo envía de vuelta como un eco de intensidad similar. El eco de alta intensidad es capturado en parte por la sonda, produciendo una línea hiperecoica en la interfaz del bolsillo, pero sin eco del tejido más profundo. La superficie de la sonda reflejará este eco de alta intensidad y lo enviará de ida y vuelta. La cola del cometa es un tipo de dispositivo de reverberación que aparece como una serie de cortos sucesivos y ecos muy cercanos que típicamente disminuyen en intensidad y ancho en profundidad. Cuando las burbujas de gas se forman capas delgadas separadas por líquido, como en el tracto digestivo: las ondas se recuperan entre las capas, lo que da lugar a muchos ecos que regresan a la sonda a intervalos regulares, creando un rastro de ecos en forma de una sombra similar a la cola de un cometa. (Penninck y d'Anjou, 2015).

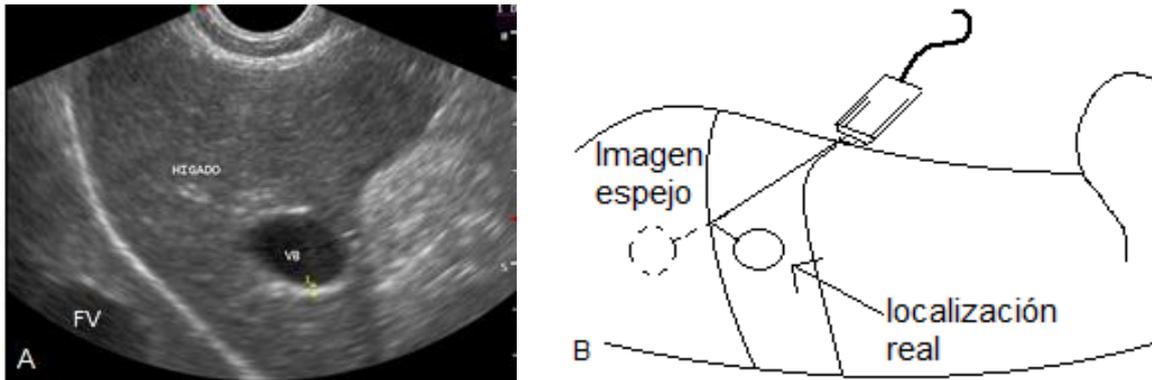
Figura 5. Imagen en espejo. A, Imagen en espejo del hígado y vesícula biliar. La forma del diafragma hace que algunos de los ecos de retorno se retrasen. Vesícula biliar (VB). Imagen en espejo de la vesícula biliar (FV). B, Dibujo esquemático de la imagen en espejo mostrada en A (Mattoon y Nyland, 2015).

Cuando se encuentra un reflector grande, como la interfase diafragma-pulmón, pueden producirse errores en la localización de un órgano o una estructura. En estas condiciones el artefacto más común es la imagen en espejo (Figura 5). La imagen en espejo del hígado imita este órgano en la cavidad torácica inmediatamente craneal al diafragma. Este artefacto puede simular una hernia diafragmática o una consolidación pulmonar. Los artefactos de imagen en espejo están producidos por interfases redondeadas y muy reflectoras como la interfase diafragma-pulmón. Parte del haz es reflejado de vuelta al hígado. Los ecos del hígado regresan al transductor a lo largo de la misma trayectoria a través de la interfase diafragma-pulmón. El ecógrafo asume que el pulso de sonido y los ecos reflejados viajan hacia y desde el transductor con línea recta. Sí el tiempo de retorno del eco aumenta debido a las múltiples reflexiones, la máquina sitúa los ecos de estructuras más superficiales en localizaciones más profundas (craneal al diafragma) a lo largo del eje del haz. Se produce una imagen en espejo en esta posición errónea debido al incremento del tiempo de ida y vuelta. Este artefacto puede producirse ocasionalmente en otras partes además de cerca del diafragma. La presencia de una bolsa continua de burbujas de gas dentro del tracto gastrointestinal se ha demostrado como una causa frecuente responsable del engrosamiento de la pared. Este fenómeno es una forma de artefacto de imagen en espejo (Mattoon y Nyland, 2015).

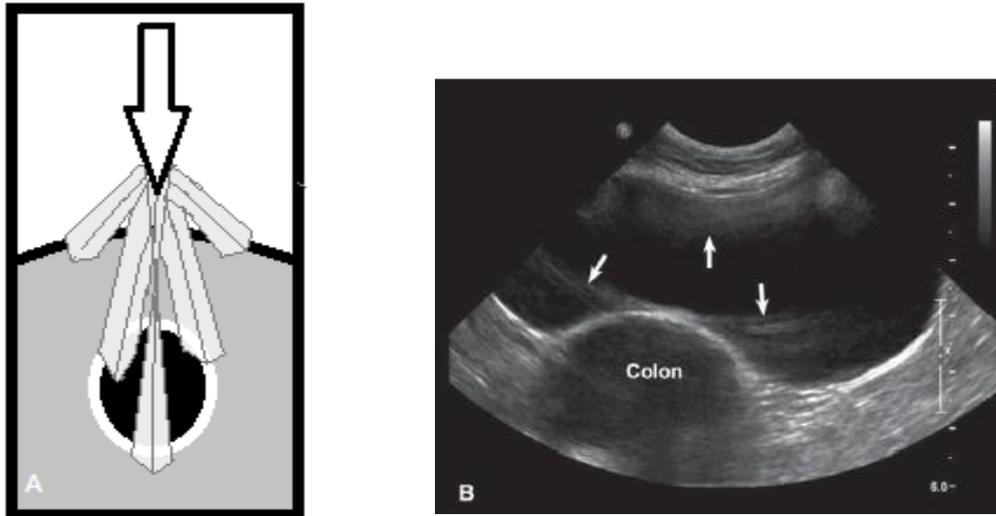
Figura 6. Lóbulos laterales. A: Dibujo esquemático del lóbulo del haz central principal y los lóbulos laterales divergentes de la energía inferior de una sonda mientras se visualiza una estructura fluida como la vejiga. B: los ecos de artefactos se proyectan en la vejiga, algunos en el campo cercano y otros en el campo lejano. Tenga en cuenta que los ecos son curvilíneos a medida que surgen de la interfaz de la pared de la vejiga hiperreflexiva que interactúa con los haces del lóbulo lateral. Estos ecos se interpretan erróneamente como originarios de la interacción con el haz principal (Penninck y d'Anjou, 2015).

Los lóbulos de rejilla están asociados con la construcción geométrica de las sondas lineales. Los artefactos creados por los lóbulos secundarios producen una mala colocación de los ecos reflejados. En situaciones clínicas, los artefactos del lóbulo secundario son difíciles de diferenciar de los artefactos que promedian el volumen (Figura 6) (Penninck y d'Anjou, 2015).

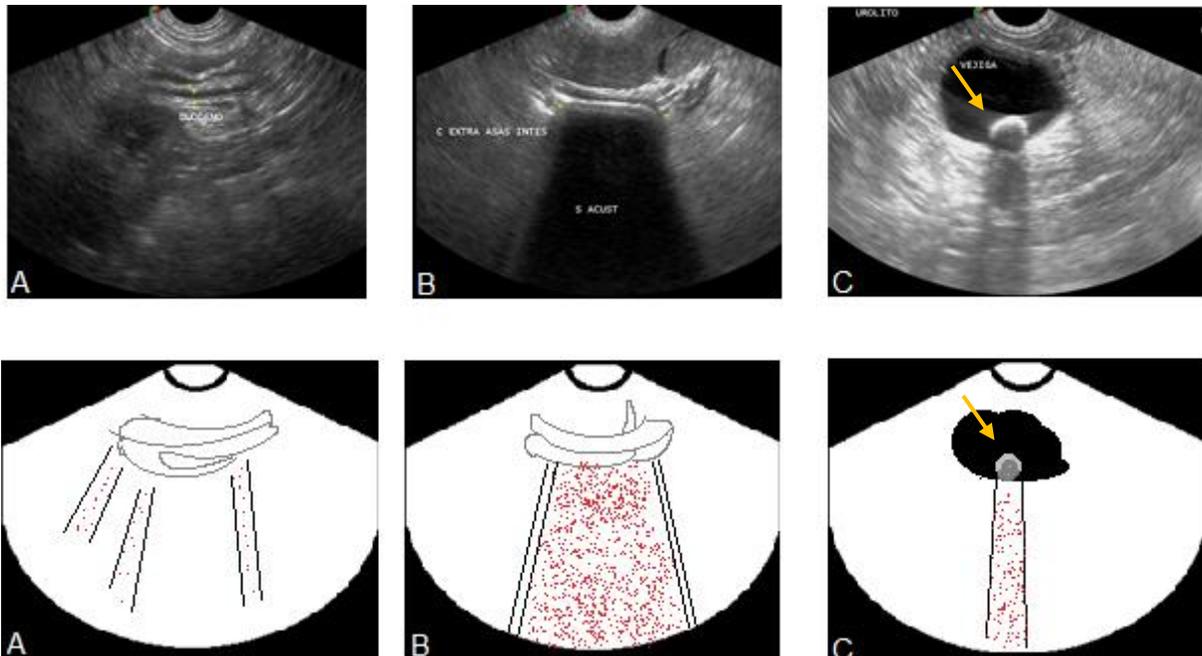
Figura 7. Tipos de sombra acústica. A, Imagen ecográfica de un segmento de asas intestinales donde se proyectan múltiples sombras sucias. Múltiples reverberaciones, reflexiones o ambas son responsables de este aspecto heterogéneo. B, Imagen ecográfica de un segmento de asas intestinales en el cual se proyecta una sombra limpia producida por la gran atenuación de un probable cuerpo extraño. C, Este cálculo en la vejiga urinaria (flecha) se reconoce por su interfase convexa brillante y está asociado a una sombra acústica fuerte y limpia.

limpia (Figura 7-C). Sin embargo, el concepto de sombra acústica sucia y limpia dista de ser absoluto. En ocasiones, el gas produce una sombra marcada y limpia y, a la inversa, las estructuras calcificadas pueden producir sombras sucias (Mattoon y Nyland, 2015).

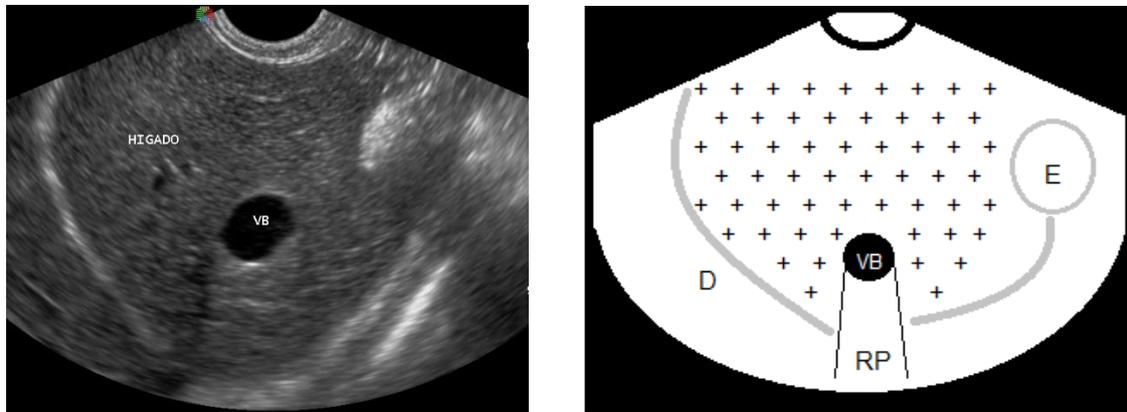
Figura 8. Refuerzo posterior. Sección transversal de la vesícula biliar (VB), el refuerzo posterior (RP) se observa a menudo distalmente a la vesícula biliar. Hígado (+), diafragma (D), estomago (E).

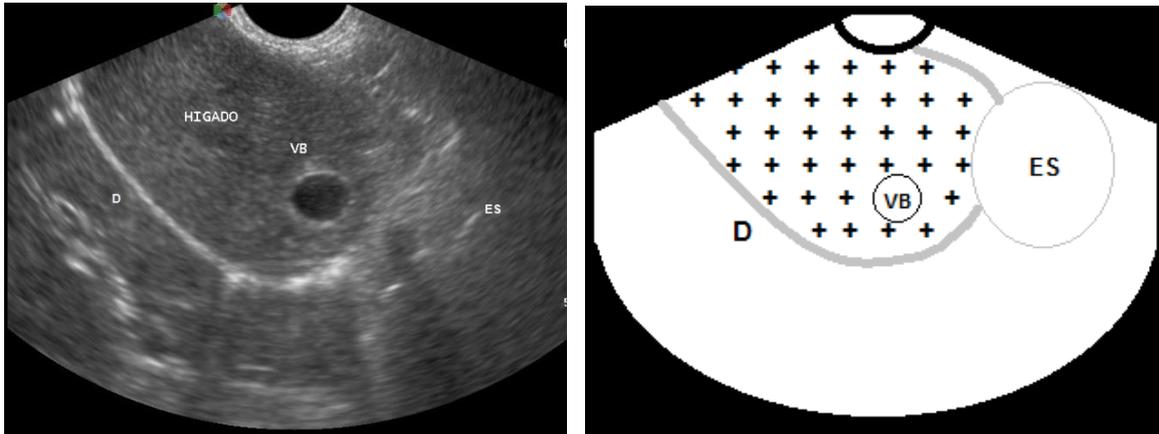
Figura 9. Enfoque ecográfico y anatomía del hígado normal (+). Mostrando la línea del diafragma (D), la vesícula biliar (VB) y el limite caudal con el estómago (E).

El hígado es un órgano grueso, moderadamente ecogénico, ubicado entre el diafragma craneal y el estómago. La ecogenicidad hepática es similar al riñón e hipocóica al bazo (Moon, 2016). Presenta parénquima homogéneo, márgenes lisos y ángulos rectos (Figura 9).

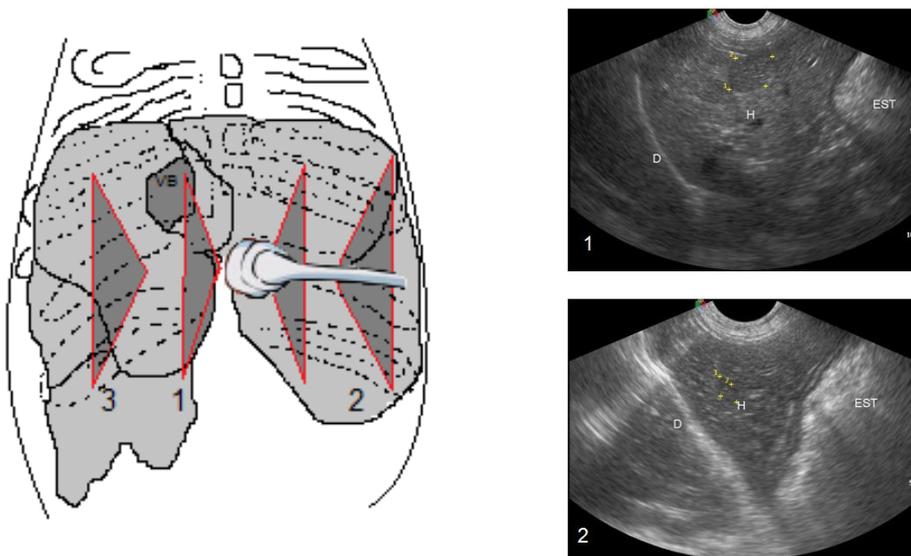
Figura 10. Diagrama representativo de abdomen craneal usando planos sagitales para la obtención de distintas imágenes ecograficas del hígado (H). El transductores movido de derecha a izquierda por la línea media. Imágenes correspondientes de 1 y 2, 3 corresponde a la figura 9. Los márgenes ventrales del hígado se observan en el campo

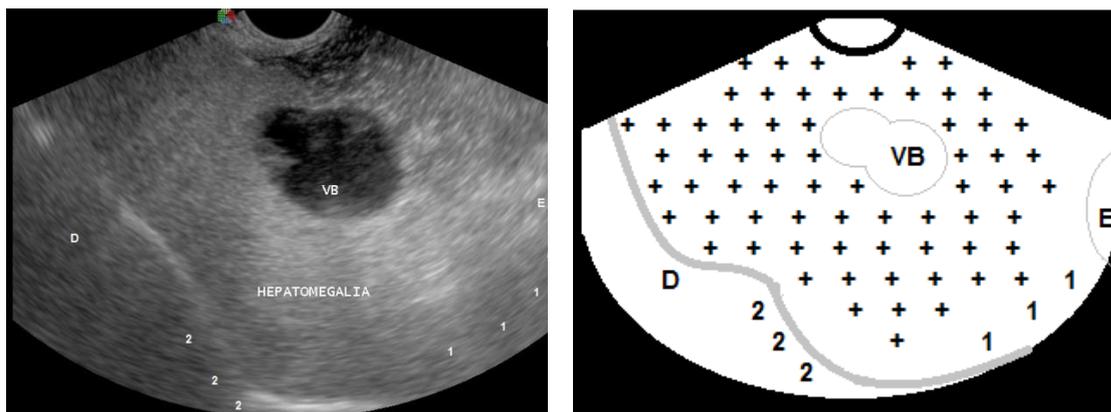
Figura 11. Enfoque ecográfico de Hepatomegalia, con aumento en la distancia entre diafragma (D), y el estómago (E). Existe una mayor extensión del hígado ventral al estómago (1) y bordes redondeados (2). Vesícula biliar (VB).

El hígado se observa hipoecóico, denotando un aumento en la distancia entre el diafragma y el estómago con los márgenes hepáticos redondeados (Figura 11).

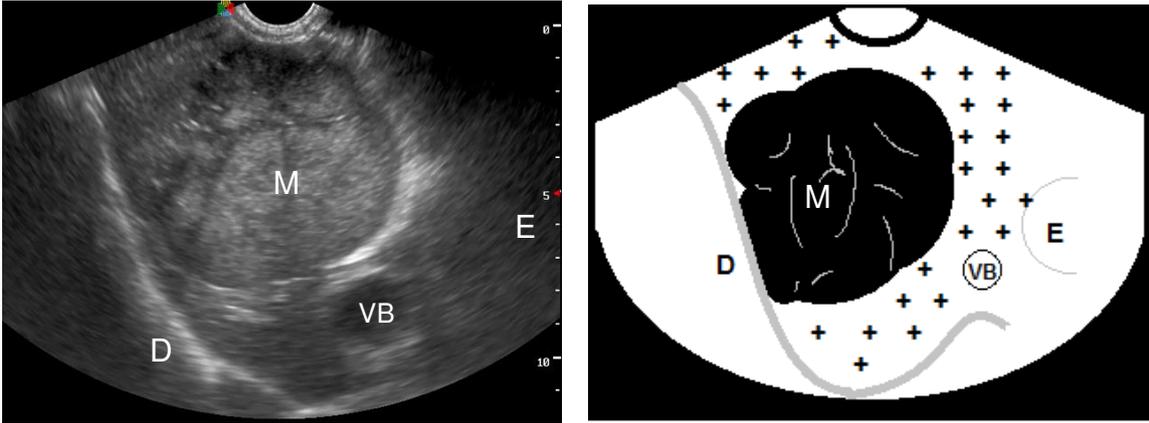
Figura 12. Imagen longitudinal del hígado donde se observa una masa irregular (M) en parénquima hepático (+) con ecogenicidad mixta. Se observan los límites marcados por el diafragma (D) y el estómago (E).

Los nódulos o masas hepáticas pueden ser isoeoicos, hiperecogénicos, hipoecogénicos, de ecogenicidad mixta, cavitados, que contienen gas o quísticos (Figura 12) (Moon, 2016).

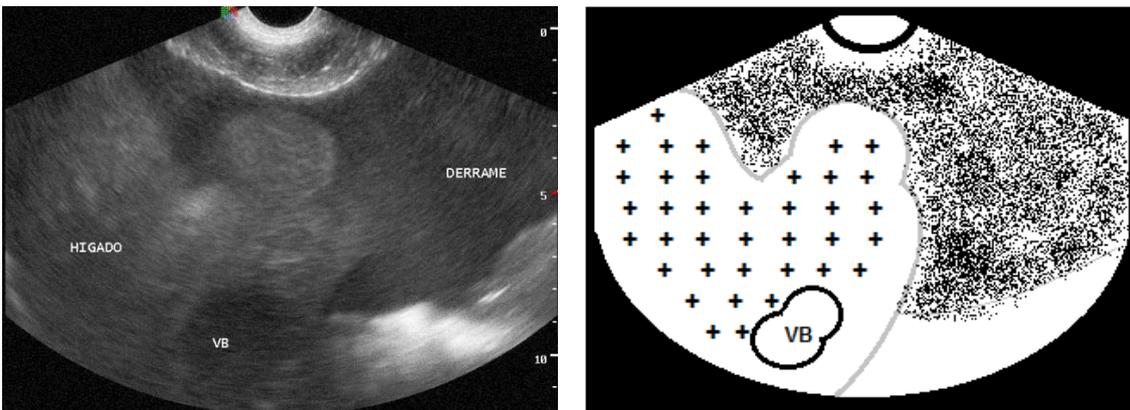
Figura 13. Corte transversal donde se observa un área grande anecoica con respecto a las otras estructuras. El transductor es colocado en el abdomen caudal al proceso xifoides y el perro estando en posición de decúbito esternal con la cabeza y el cuerpo elevados. Se observa el hígado (+) y parte de la vesícula biliar (VB).

El líquido abdominal libre es detectado por la presencia de áreas anecogénicas separando las diversas estructuras intraabdominales (Figura 13).

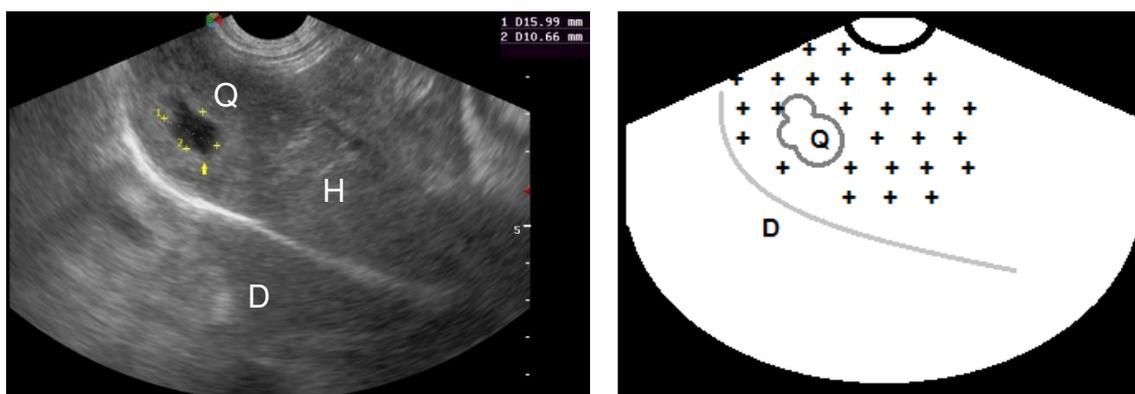
Figura 14. Quiste hepático en el hígado (flecha amarilla) donde se muestra una pared fina y bien definida, con ausencia de ecos. Hígado (H), diafragma (D). El transductor es colocado en la línea media del abdomen ventral a nivel del proceso xifoides, con la marca indicadora del transductor dirigida cranealmente.

Los quistes hepáticos están caracterizados por paredes finas y bien definidas, ausencia de ecos internos, bordes distales afilados, zonas periféricas reflectivas y refractivas y un fuerte refuerzo acústico distal (Figura 14) (Mattoon & Nyland, 2015).

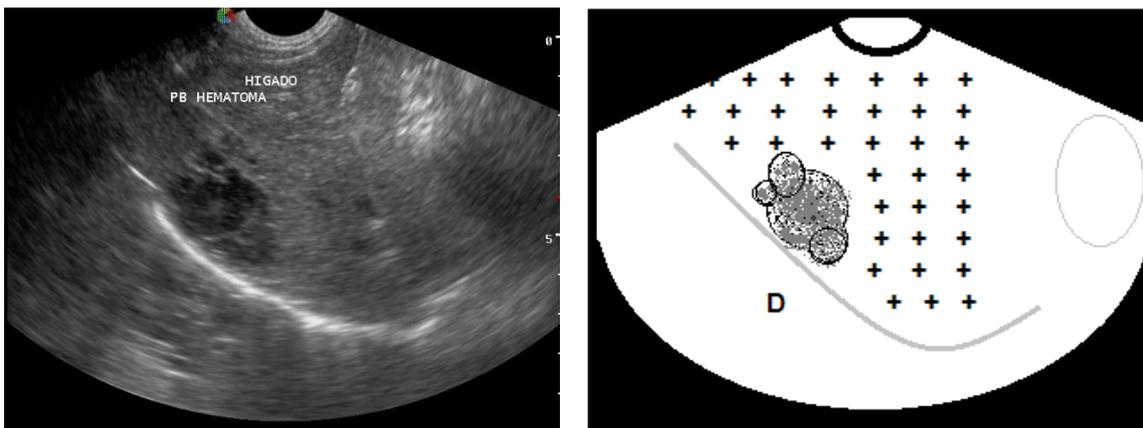
Figura 15. Hematoma, una vista sagital del hígado (+) donde se observa una lesión con bordes irregulares y ecogenicidad mixta, no delimitada y con áreas hipoecoicas. El transductor es colocada en abdomen craneal lateral izquierdo. Diafragma (D).

La apariencia interna de un hematoma varía de acuerdo al tiempo de evolución. La hemorragia aguda del parénquima es ecogénica, el hematoma aparece anecoico o hipoecoico hasta que se produce la organización del coágulo, cuando el contenido se vuelve ecogénico. Los márgenes son generalmente irregulares y escasamente definidos. La apariencia variable de un hematoma en el tiempo es similar a la de la necrosis, absceso o tumor y no puede diferenciarse mediante la apariencia ecográfica únicamente. Deben considerarse otros factores importantes, tales como historia de traumatismo, edad del animal, presencia de fiebre y leucocitosis con desviación a la izquierda, anormalidades bioquímicas séricas y cambios en la apariencia en las exploraciones seriadas (Figura 15) (Mattoon & Nyland, 2015).

Jako es un Schnauzer gigante de 7 años, el propietario refiere que se cayó de un piso hace tres días, al examen físico general presentó ligero dolor abdominal, se le realiza un ultrasonido abdominal para valorar los órganos y se encuentran lesiones con ecogenicidad mixtas en el hígado.

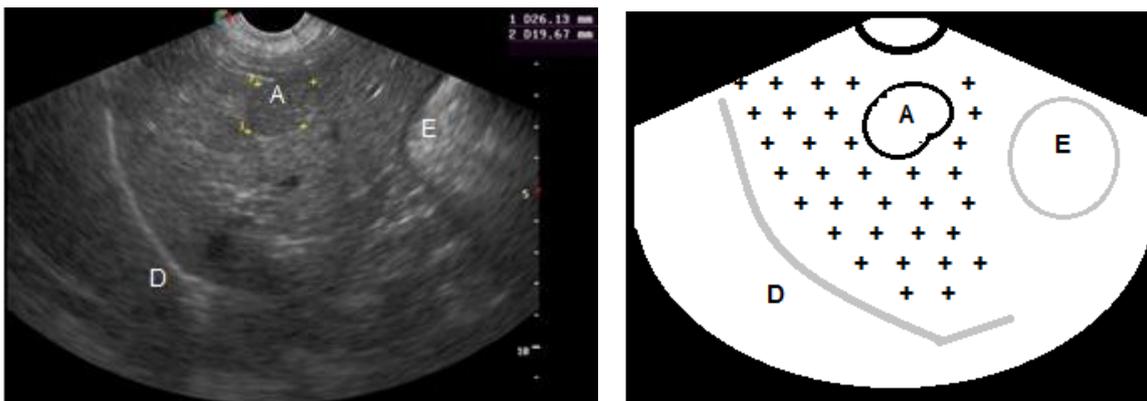
Figura 16. Imagen del hígado (+) donde se reporta una lesión hipoeoica (A) de bordes redondeados y pared gruesa, diafragma (D) estomago (E).

Los abscesos y hematomas tienen variable apariencia dependiendo de su edad. Los abscesos pueden ser nódulos hipoeoicos o masas cavitadas de paredes gruesas que contienen fluido o gas (lo que resulta en interfaces ecogénicas con sombreado acústico y artefacto de reverberación) (Figura 16) (Moon, 2016).

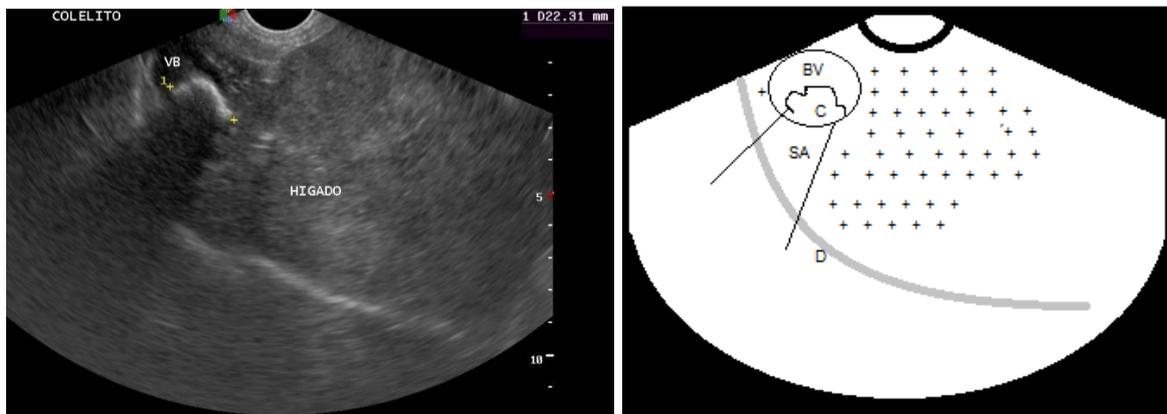
Figura 17. Imagen donde se observa un calculo (C) de 2.23 cm. en la parte inferior de la vesícula (VB) proyectado sombra acustica bien definida (SA). Los cálculos en los conductos hepáticos son más difíciles de identificar que aquellos en la vesícula biliar debido a la interferencia por el aire del tracto gastrointestinal. Hígado (+) diafragma (D).

Los colelitos son a menudo hallazgos incidentales, aunque tienen el potencial de causar obstrucción biliar o pueden ser secundarios a inflamación y estasis biliar. Los colelitos parecen hiperecoicos, a menudo con sombra acústica (Figura 17). Y generalmente son móviles. Las piedras dentro de los conductos biliares son menos comunes (Moon, 2016).

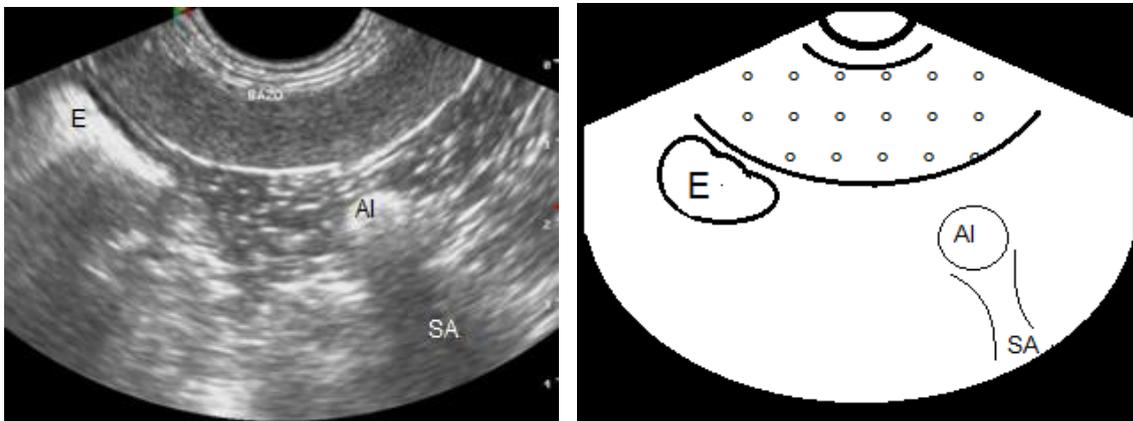
Figura 18. Enfoque ecográfico y anatomía del Bazo normal (°). En esta imagen se delimita su polo craneal con el estómago (E) y el polo caudal con las asas intestinales (AI) con un poco de gas, proyectado una sombra acústica (SA).

El bazo se localiza en el abdomen craneal izquierdo y normalmente sigue la curvatura mayor del estómago. La posición exacta del bazo es variable. El parénquima esplénico es homogéneo, contrasta con el aspecto rugoso y ligeramente menos ecogénico del hígado y con un patrón de textura fina (Figura 18) (Mattoon & Nyland, 2015).

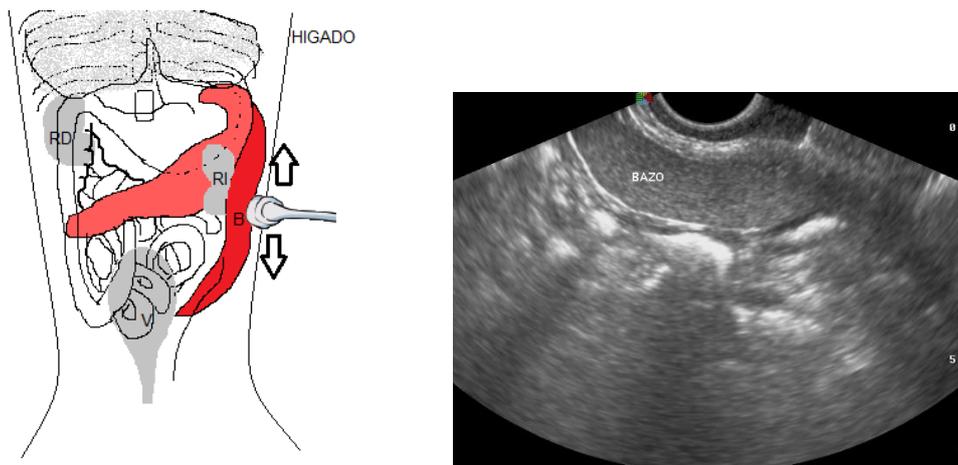
Figura 19. Diagrama representativo de la posición variable de bazo (B) en el perro en abdomen cráneo lateral izquierdo, mostrando el movimiento del transductor a lo largo del eje largo del bazo. La anchura del cuerpo y la cola del bazo pueden ser mayor que el campo de visión del transductor. Riñón derecho (RD), riñón izquierdo (RI).

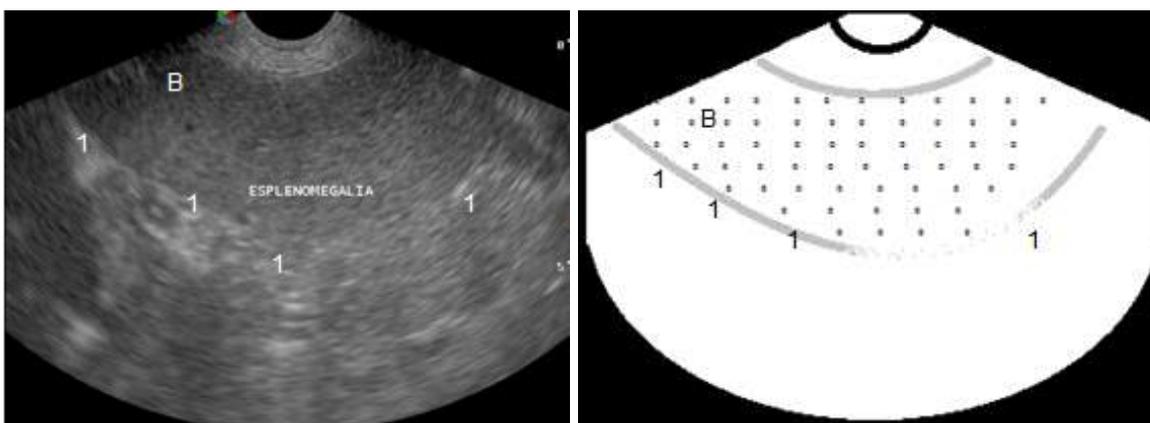
Figura 20. Imagen de agrandamiento esplénico después de una sedación. Se muestran los bodes redondeados (1) y el polo caudal del bazo desplazado ligeramente hacia ventral.

La evaluación ecográfica del tamaño esplénico es subjetiva. En perros con esplenomegalia, los márgenes del bazo aparecen redondeados, y el órgano se extiende más hacia abajo y hacia el lado derecho del abdomen. La esplenomegalia con ecogenicidad homogénea es un hallazgo frecuente en perros sedados con acepromazina, tiopental, ketamina y diazepam. Sin embargo, también puede encontrarse secundario a hematopoyesis extramedular, enfermedades infecciosas, torsión esplénica, trombosis de la vena esplénica o infiltración maligna, como ocurre en los tumores de linfoma y mastocitos (Figura 20) (Penninck y d'Anjou, 2015).

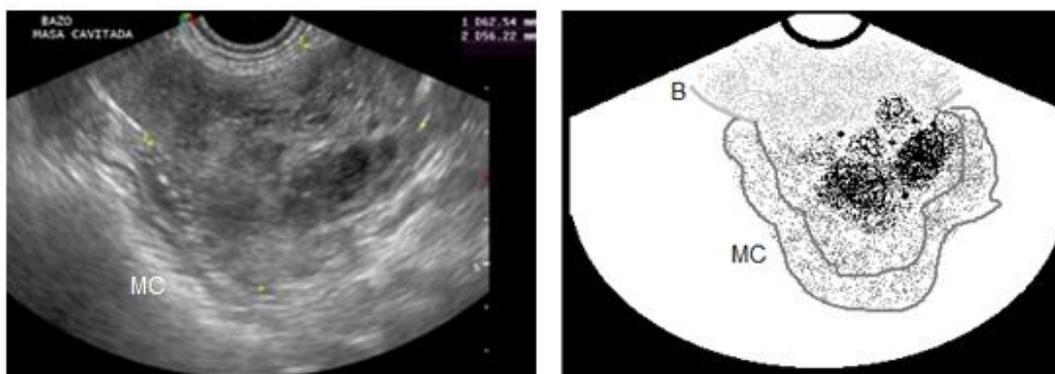
Figura 21. Imagen ecográfica de una masa cavitada (MC) localizada en el bazo (B) la cual presentaba el parénquima esplénico con regiones mal definidas hipocogénicas y anecoicas.

Las lesiones neoplásicas focales o multifocales del bazo normalmente son causadas por un sarcoma. El hemangiosarcoma y el linfosarcoma son los que se encuentran con más frecuencia; sin embargo, también se ha descrito leiomiosarcoma, fibrosarcoma, sarcoma indiferenciado, osteosarcoma, condrosarcoma, liposarcoma, mixosarcoma, rhabdomyosarcoma e histiocitoma fibroso. El tipo de neoplasia esplénica no puede determinarse por su aspecto ecográfico. Las lesiones neoplásicas son, con frecuencia, mal definidas, anecoicas, hipocogénicas o de aspecto complejo, parecidas a las del hígado. Los hemangiosarcomas del bazo normalmente tienen cantidades variables de áreas de anecoicas a hiperecogénicas a lo largo de la lesión (Figura 21) (Mattoon & Nyland, 2015).

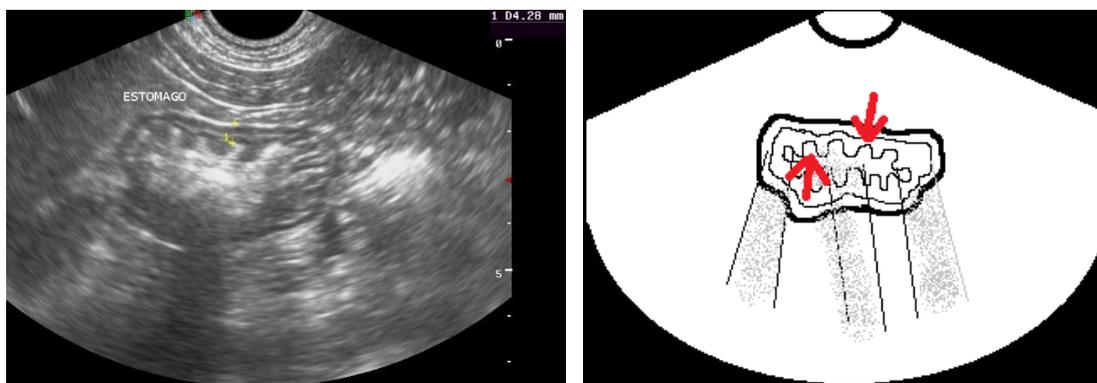
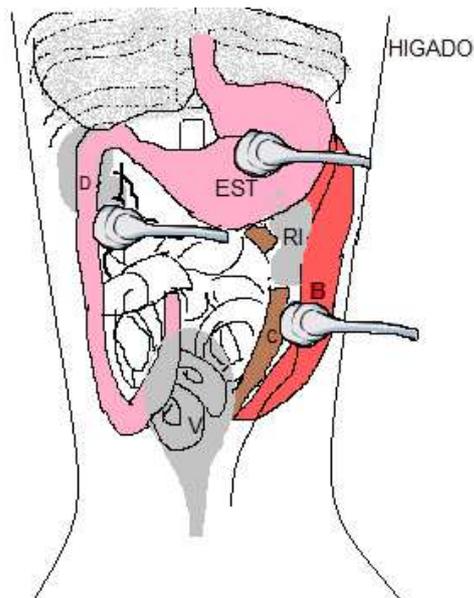
Figura 22. Imagen ecográfica del estómago normal de un perro adulto, en donde se visualizan las rugosidades (flechas), así como la apariencia estratificada de la pared del estómago (EST). Se observa aire en el lumen del estómago, lo que nos genera sombras y reverberaciones. El estómago ecográficamente tiene un grosor normal de 2 a 5 mm, aunque es variable dependiendo del grado de distensión. Ilustración de la ubicación de los principales segmentos gastrointestinales, con la colocación del transductor para evaluar completamente algunos de estos segmentos. Vejiga (V), duodeno (D), colon (C), bazo (B), riñón izquierdo (RI).

La evaluación ecográfica del tracto gastrointestinal es a menudo un reto por la presencia de aire. El aire crea una variedad de artefactos confusos, como reverberación, cola de cometa y sombra. En perros, el estómago se reconoce fácilmente por su tamaño, su actividad peristáltica regular y por la presencia de rugosidades; el estómago cruza el abdomen craneal perpendicularmente, caudal al hígado (Mattoon & Nyland, 2015). El patrón ecográfico dispone, en primer lugar, una fina línea hiperecogénica que corresponde a la capa serosa. A continuación otra hipoecoica que se identifica como la capa muscular. La siguiente línea hiperecogénica es la submucosa. La mucosa se aprecia más interna como una capa consistente hipoecoica. Por último, la interfase mucosa contenido luminal se observa como una fase ecogénica (Figura 22) (García, 2015).

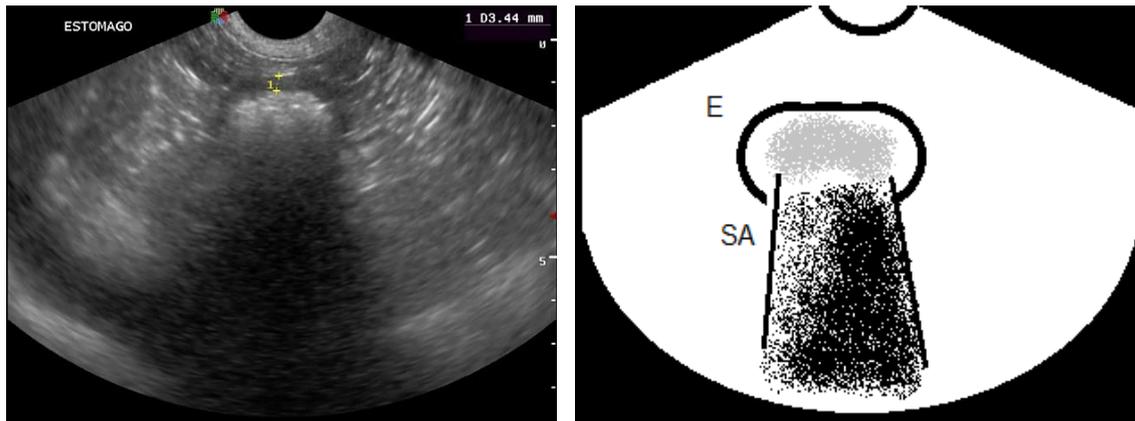
Figura 23. Imagen ecográfica del estómago (E) con un cuerpo extraño de forma irregular que proyecta una sombra acústica (SA).

El patrón ecográfico de los cuerpos extraños es muy variable y dependerá de su composición y consistencia, siendo el más frecuentemente descrito aquel que produce una interfase ecogénica con formación de una sombra acústica posterior consistente (Figura 23). Debe señalarse que algunos tipos de materiales (siliconas, cristales, hulespuma), pueden no corresponder a este patrón (García, 2015).

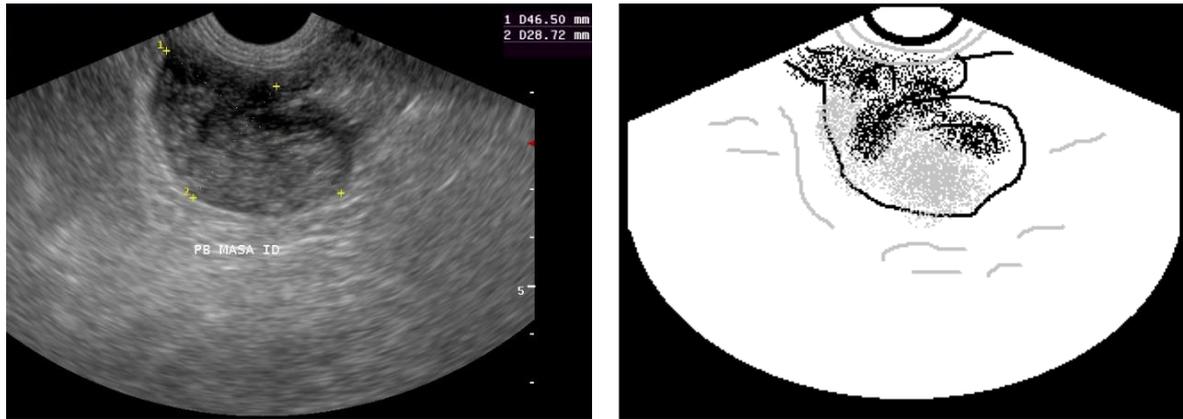
Figura 24. Lesión intestinal compatible con neoplasia intestinal. Se observa ecogenicidad mixta con zonas anecoicas y de bordes irregulares.

Las lesiones de tipo neoplásico presentan una desestructuración de la pared y la pérdida de la disposición en capas. Hay múltiples estudios que describen el patrón ecográfico de los tumores intestinales más frecuentes en el perro aunque su confirmación se debe realizar tras el estudio histopatológico. El linfoma intestinal es quizás el tumor más uniforme. Raramente constrictivo de la luz intestinal, presenta una forma de anillo concéntrico que afecta a todo el perímetro del asa afectada. Adquiere un patrón hipoeoico y puede afectar a distintos segmentos intestinales (Figura 24) (García, 2015).

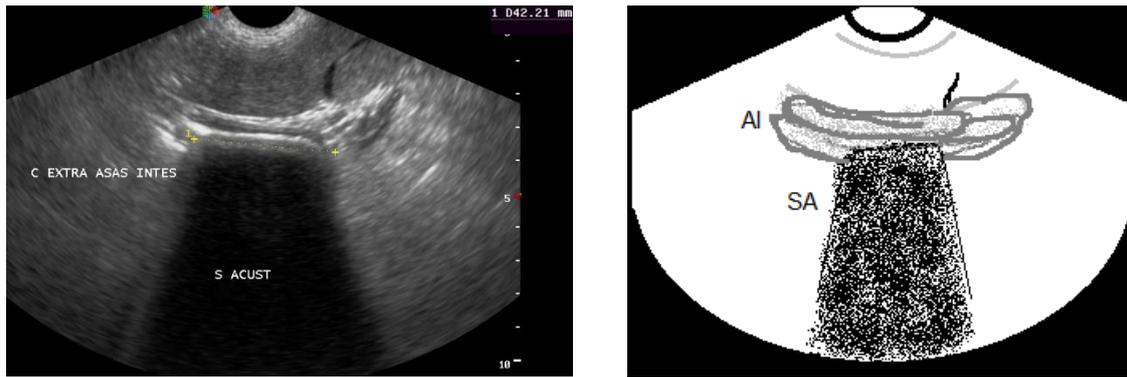
Figura 25. Imagen ecográfica de las asas intestinales (AI) con un cuerpo extraño lineal identificado como una interfase recta, lineal y brillante, que proyecta una sombra acústica (SA).

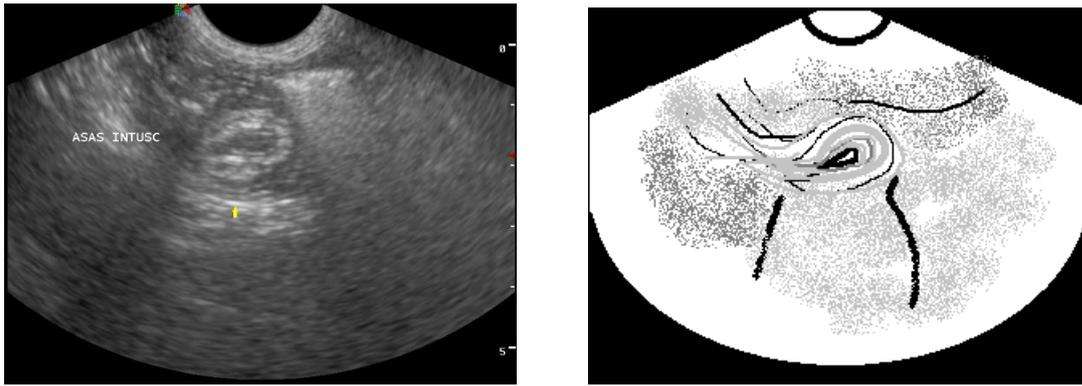
Figura 26. Imagen ecográfica transversal característica de invaginación intestinal. Imagen de múltiples capas concéntricas, los anillos múltiples concéntricos pueden reconocerse enseguida.

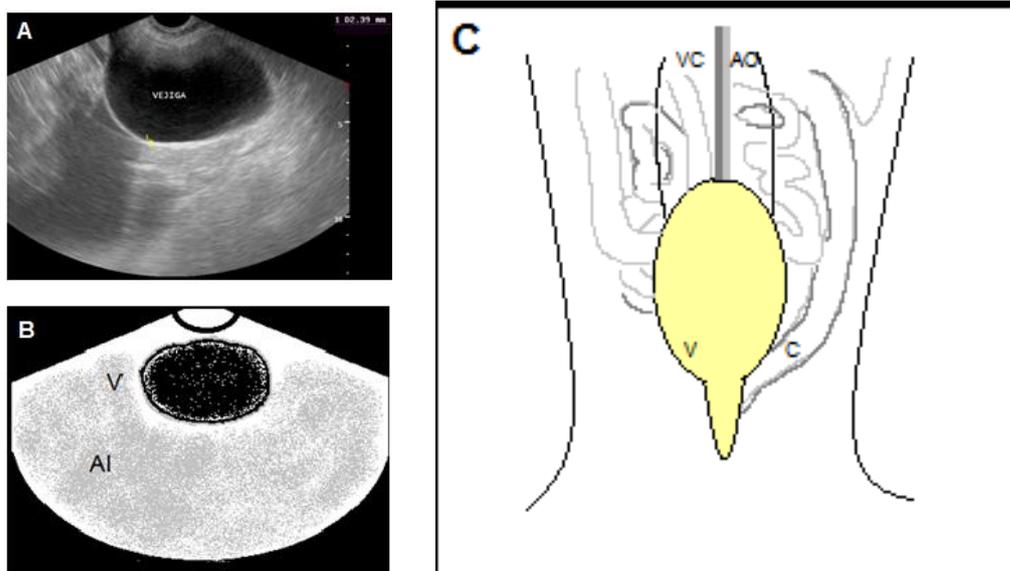
Figura 27. A, B: Imagen de la vejiga normal, llena de orina (anecioca). Se ve en un plano transversal, pero su pared ventral no se distingue muy bien debido a su proximidad al transductor y a las reverberaciones procedentes de la superficie cutánea y asas intestinales (AI). C: Diagrama esquemático que muestra la posición de la vejiga (V) con respecto a estructuras anatómicas adyacentes en el perro. El colon (C) dorsalmente ubicado, la aorta (AO) y la vena cava caudal (VC).

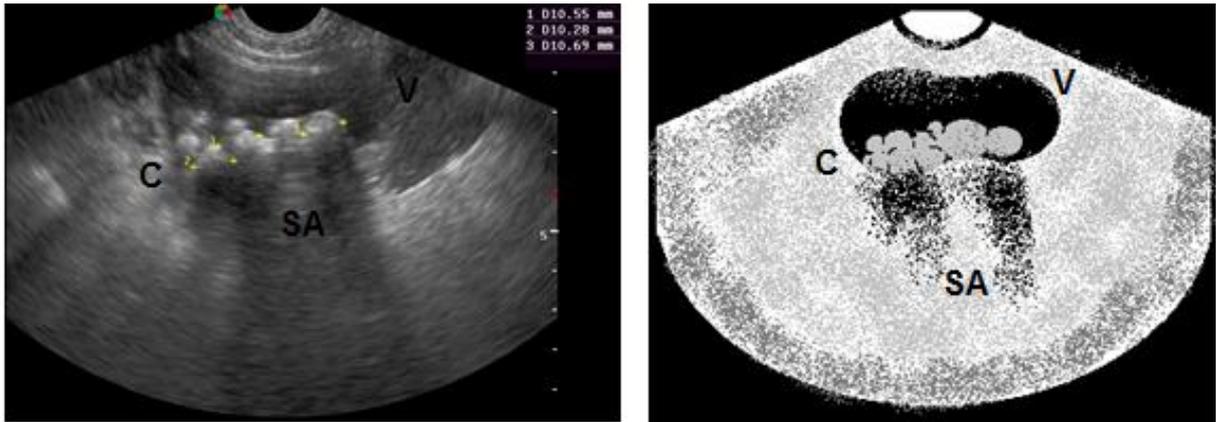
Figura 28. Imagen ecografica de la vejiga (V) con numerosos cálculos (C) de distinto tamaño, los cuales confirman su presencia con múltiples sombras acusticas (SA).

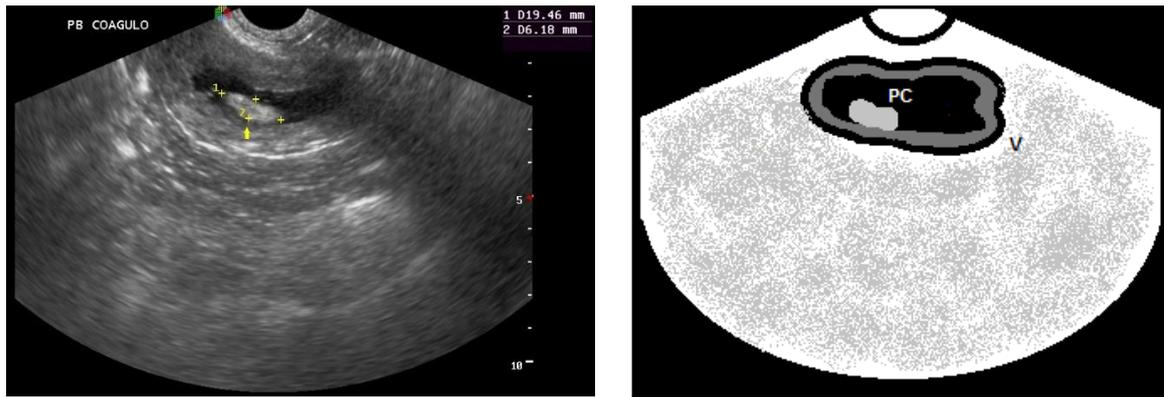
Figura 29. Imagen ecográfica transversal de la vejiga (V) con un probable coágulo (PC) con ecogenicidad hiperecoica, que no producen sombra acústica y que se localizan en la porción suspendida de la vejiga.

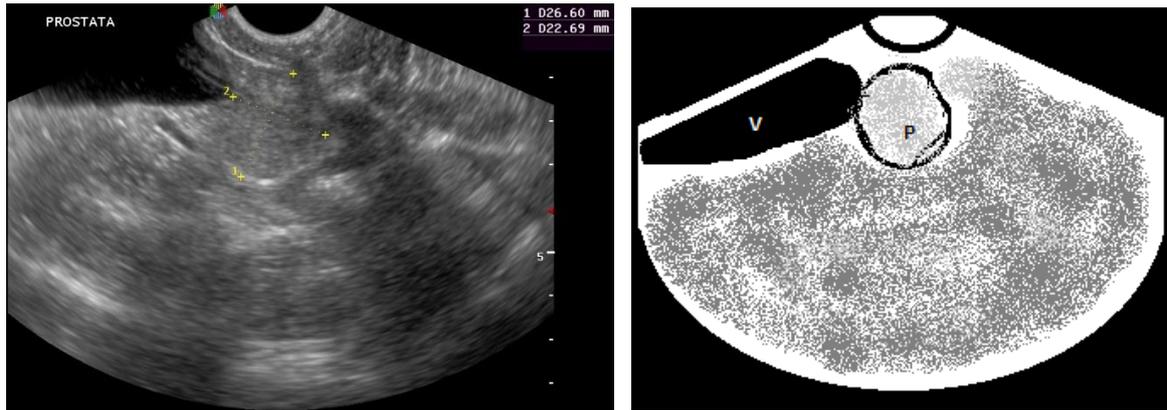
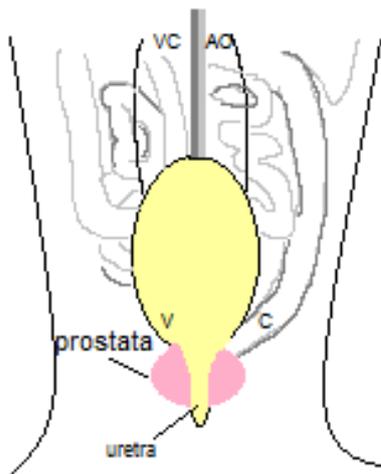
Figura 30. Imagen ecográfica la próstata normal de un perro castrado, en un plano sagital, la próstata (P) aparece como una estructura ovoide y homogénea de ecogenicidad media, caudal a la vejiga (V). Ilustración de la próstata y las estructuras circundantes.

La ubicación, el tamaño y la apariencia de la próstata varían con la edad, la enfermedad previa y el estado intacto frente a la esterilización. En perros intactos, la próstata es de ecogenicidad media y homogénea, con una textura de fina a mediana gruesa y márgenes suaves (Figura 30). En varones intactos, los cambios relacionados con la edad en la apariencia ecográfica de la próstata incluyen un aumento en el tamaño y la ecogenicidad. El tamaño prostático en perros intactos se correlaciona significativamente con la edad y el peso corporal. En perros castrados, la próstata es pequeña, discreta, hipoecoica y homogénea. Los dos lóbulos generalmente no se pueden distinguir (Penninck y d'Anjou, 2015). La glándula prostática rodea la uretra pélvica, empezando a nivel del triángulo de la vejiga de la orina. La uretra puede estar excéntricamente situada dorsalmente en la glándula o discurrir por el centro de ésta. Está limitada cranealmente por la

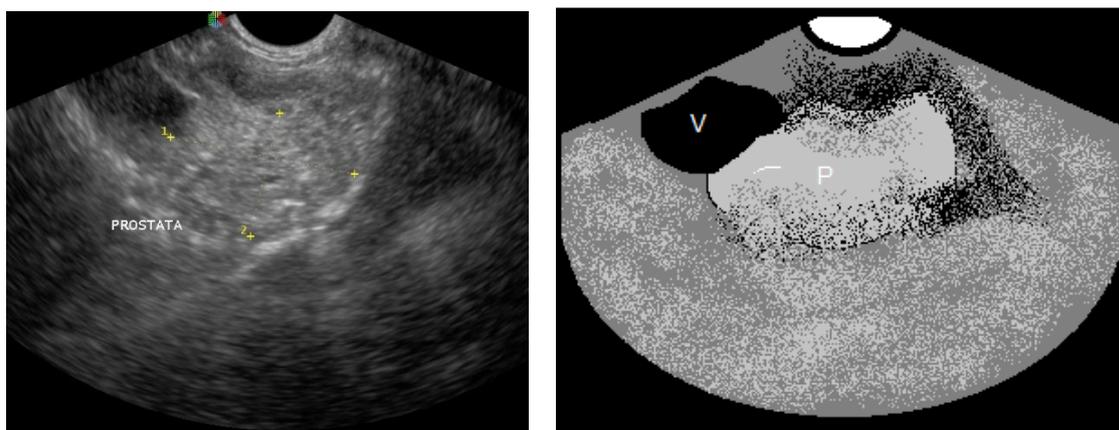
Figura 31. Imagen ecográfica de hiperplasia prostática benigna, el parénquima prostático es en su mayoría hiperecoico y ligeramente homogéneo. La próstata (P) está bien definida respecto al tejido circundante, pero no se aprecia su cápsula. Se pueden apreciar la vejiga (V) y no se aprecia la uretra.

La hiperplasia prostática benigna es un agrandamiento de la glándula prostática. Es una enfermedad de perros mayores, normalmente mayores de 4 años, y puede considerarse una variación de las manifestaciones fisiológicas normales tanto con el perro como en el hombre. La hiperplasia prostática, a menudo, es un hallazgo accidental en un examen físico, pero un agrandamiento significativo puede causar signos clínicos afectando a la defecación y a la micción (Figura 31) (Mattoon & Nyland, 2015).

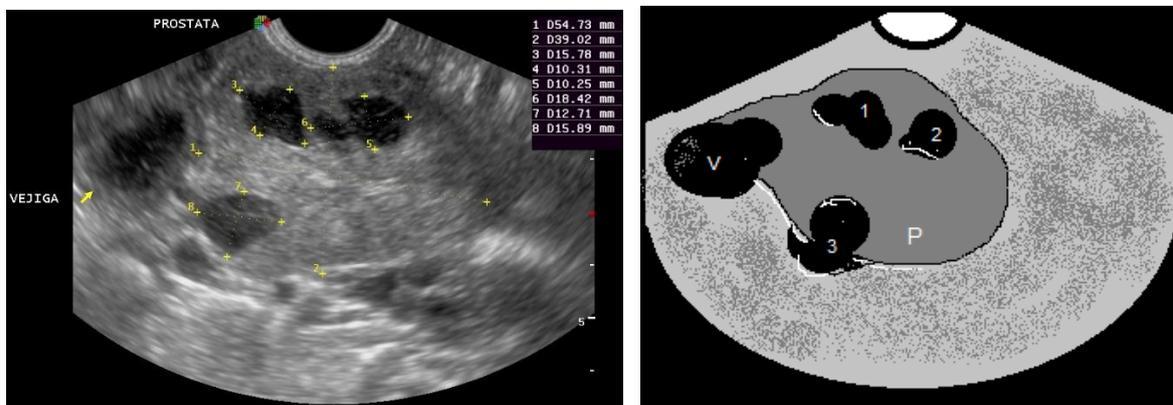
Figura 32. Prostatitis bacteriana severa. La próstata (P) está agrandada y con una forma anormal. En el parénquima hay áreas de anecoicas (1,2) a hipoecoicas (3) con forma irregular. Se logra observar la vejiga (V).

La prostatitis bacteriana puede ser una condición aguda o crónica. Las infecciones ascendentes del tracto urinario y la septicemia son una causa común, aunque pueden ocurrir infecciones descendentes del tracto urinario o extensión de enfermedad testicular o epididimal. Puede estar presente un agrandamiento simétrico o asimétrico, dependiendo de si la enfermedad es focal, multifocal o difusa. La apariencia general del parénquima suele ser heterogénea, con un patrón mixto de ecogenicidad variable (Figura 32). Áreas focales o multifocales de hipoecogenicidad o hiperecogenicidad poco delimitadas pueden estar presentes. Puede haber quistes de tamaño variable o estructuras parecidas a quistes, incluyendo la formación de abscesos (Mattoon & Nyland, 2015).

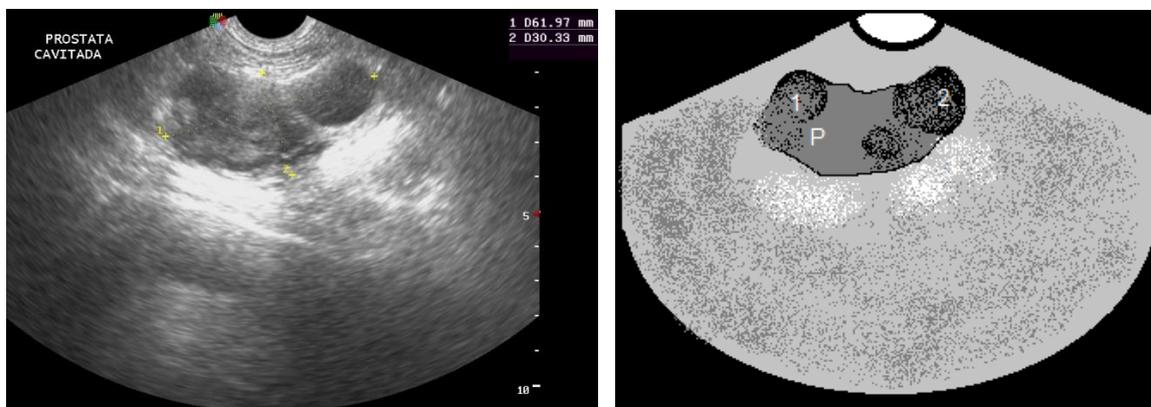
Figura 33. Probable neoplasia prostática (P) en un perro castrado de avanzada edad, están presentes dos estructuras parecidas a quistes, grandes de anecoicos a hipoeoicos (1, 2) de forma irregular. ay múltiples focos hiperecoicos en la porción central de la glándula.

Las neoplasias prostáticas se presentan en perros viejos enteros así como en machos castrados. Los tipos histológicos más comunes son los adenocarcinomas y los carcinomas indiferenciado. Las neoplasias prostáticas se pueden manifestar con una plétora de apariencias ecográficas, Típicamente, la glándula está agrandada, tiene forma irregular, y tiene una textura ecográfica heterogénea. Pueden estar presentes focos hiperecoicos con sombra acústica representando mineralización. Lesiones cavitarias o parecidas a quistes pueden encontrarse y son variables en tamaño, forma y número (Figura 33). La diferenciación de la prostatitis puede ser difícil solamente en base a los hallazgos ecográficos, y de hecho, ambos pueden estar presentes. La extensión de los cambios patológicos hacia la uretra, o el cuello de la vejiga de la orina, el aumento de tamaño de los linfonodos regionales, y la disrupción de la cápsula con extensión hacia los tejidos circundantes son signos característicos que indican neoplasia. Las neoplasias prostáticas tienen un alto índice de metástasis a los linfonodos y estructuras óseas regionales, pulmones, y otras zonas óseas distantes. Por ello, la biopsia debería usarse para confirmar el diagnóstico (Mattoon & Nyland, 2015).
