UNIVERSIDAD AUTONOMA METROPOLITANA UNIDAD XOCHIMILCO
DIVISION DE CIENCIAS BIOLOGICAS Y DE LA SALUD
DEPARTAMENTO DE PRODUCCION AGRICOLA Y ANIMAL
LICENCIATURA EN MEDICINA VETERINARIA Y ZOOTECNIA

INFORME FINAL DE SERVICIO SOCIAL

ATLAS DE PATOLOGIAS DIAGNOSTICADAS POR ULTRASONIDO
ABDOMINAL EN CANINOS.

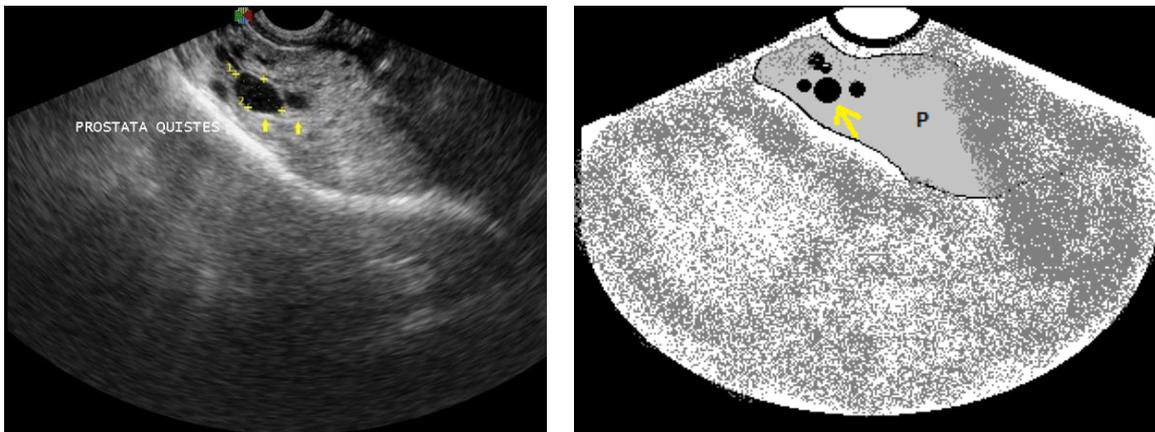
Figura 34. Imagen ecográfica de la próstata (P) con múltiples quistes (flecha amarilla), observándose como áreas anecoicas con la pared delgada hiperecótica y ligeramente irregular.

Los quistes prostáticos pueden ser desarrollados (adquiridos) o congénitos; en el perro, se clasifican en quistes asociados a hipertrofia prostática o metaplasia escamosa, quistes de retención y quistes paraprostatitis. Los quistes prostáticos a menudo son identificados como un hallazgo incidental en perros enteros. Los quistes verdaderos se caracterizan por tener contenidos anecoicos rodeados por una delgada pared hiperecótica con refuerzo acústico posterior (Figura 34). Los quistes prostáticos varían en tamaño y número (Mattoon & Nyland, 2015).
