**UNIVERSIDAD
AUTÓNOMA
METROPOLITANA
Unidad Xochimilco**

Maestría en Reutilización del Patrimonio Edificado

Proyectos de reutilización arquitectónica en el

Ex Convento de San Bernardino de Siena:

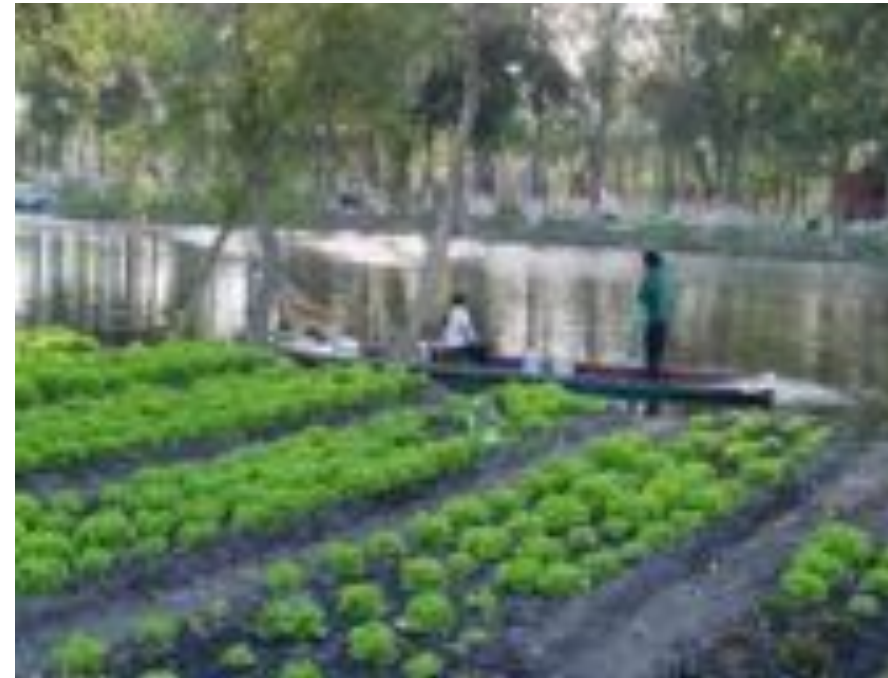
Figura 3. Zona chinampera de Xochimilco

El centro histórico de Xochimilco se consolidó gracias a un paisaje de cultivo intenso, artificialmente construido a través del sistema agrícola conocido como chinampa² (ver figuras 2 y 3). Estos componentes junto con los poblados de valor tradicional a su alrededor, mantienen una fuerte presencia de patrimonio intangible que relaciona en una sola unidad los bienes tangibles que le dan vitalidad.

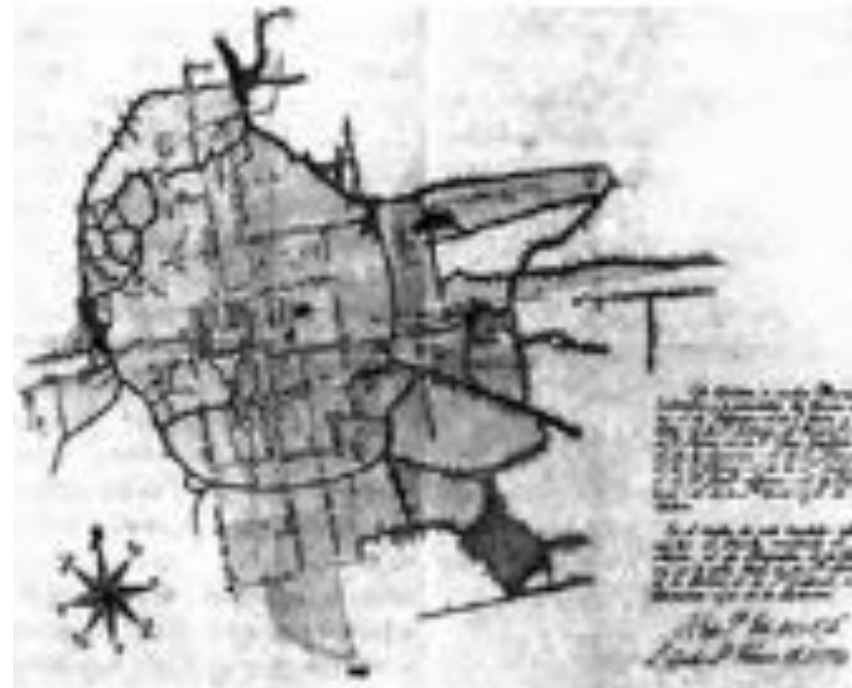
Figura 5. Plano del centro de Xochimilco, 1746

El centro fue el punto de referencia para trazar las calles principales de la ciudad, como la calle Celada. Esta traza corresponde a la forma de damero que, a pesar de los cambios urbanos, ha conservado desde el siglo XVI sus ejes principales hasta el día de hoy (ver figuras 5 y 6). En cambio, los barrios ubicados particularmente al Norte y Este, presentan una traza urbana irregular porque los canales con el tiempo han sido cerrados para convertirse en calles y callejones.

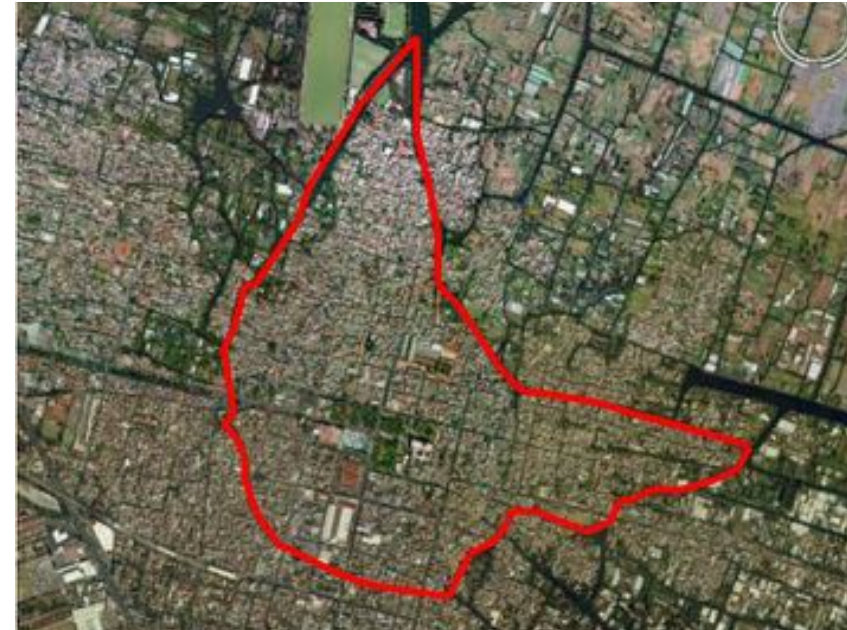
Figura 8. Delimitación del polígono de estudio
Fuente: Google Earth

El polígono de estudio se realiza a partir de una serie de cuestionamientos acerca del desecamiento de los canales y la concentración de las capillas de barrio que circundan el ex convento de San Bernardino de Siena. Se toma como punto de

partida la traza original del siglo XVI y se propone un polígono inserto dentro de canales, aún navegables, y una vía de transporte público (calle Margarita), la cual alguna vez fue canal, (ver figura 8).

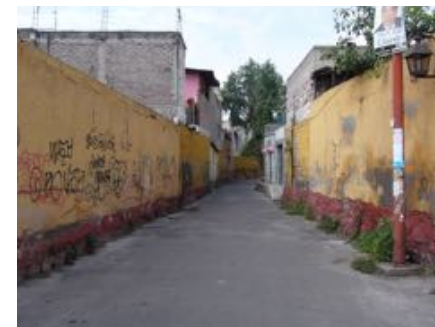
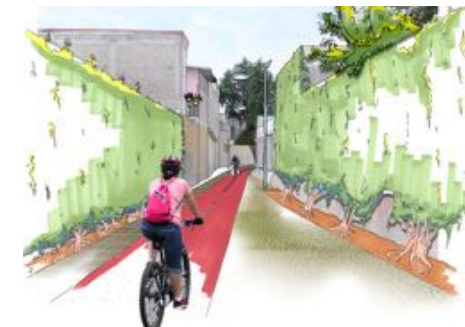
Figura 10 d. Ciclovía en el antiguo canal de San Juan.

A continuación se presentan imágenes objetivo que se realizaron en puntos estratégicos del centro histórico. Las características a destacar en estos espacios para beneficio de los habitantes y visitantes son: iluminación, áreas verdes, ciclovías, mejoramiento en la imagen urbana, entre otros (ver figuras 10 a, b, c, d).

Por ejemplo, en las ciclovías y arroyos vehiculares se utilizará el ecocreto, concreto ecológico 100% permeable; su función ecológica es la de permitir la infiltración del agua pluvial al subsuelo a través de toda su superficie, sin interrumpir el ciclo del agua, ayudando así a la recarga de los mantos acuíferos de Xochimilco.

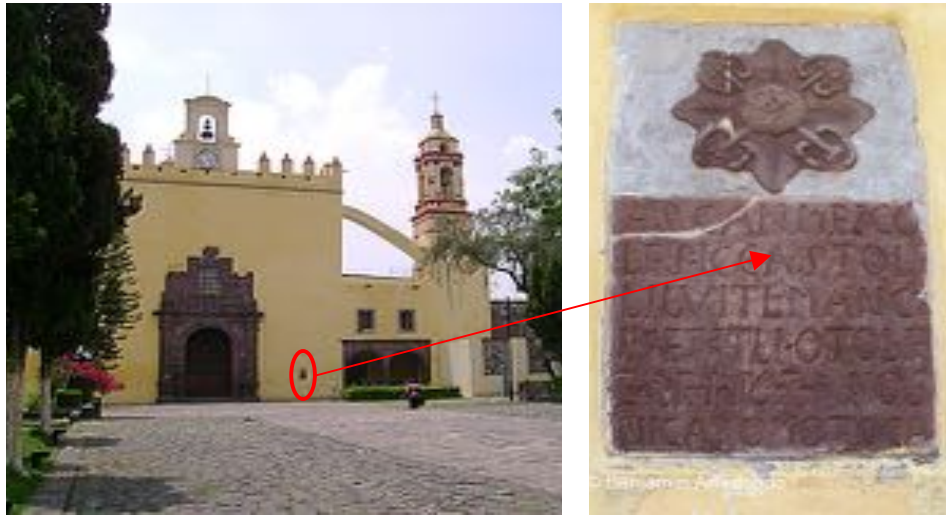
Figura 9. Placa con texto en náhuatl.
Fuente: autores

Dentro de lo poco encontrado del Tlilán, "pirámide", existe una placa con un texto en náhuatl que dice:

“Azcan mezco icca tolilviti manco imetzli, otobre de 1567 años, nican momotoca”.

La placa está localizada en el muro de la entrada principal de San Bernardino de Siena (ver figura 9).

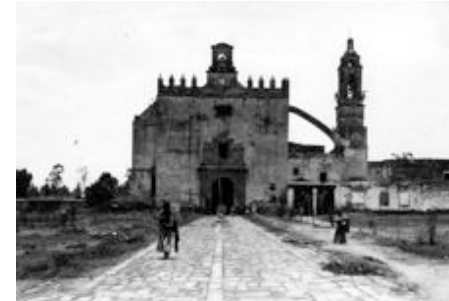
Figura 13. Acceso principal desde la calle 16 de Septiembre. Fuente: Fototeca Constantino Reyes Valerio de la CNMH-Conaculta-INAH.

La calle de Guadalupe I. Ramírez es perpendicular a la calle 16 de Septiembre convirtiéndose en el acceso principal del conjunto conventual. Como remate visual podemos observar la fachada principal del templo principal (ver figura 13).

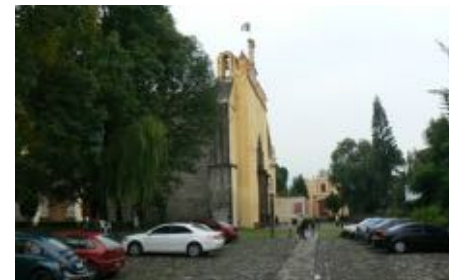
Figura 14. Acceso norte por la calle de Pino. Fuente: autores

Existe otro acceso por el lado norte el cual es utilizado como entrada vehicular hacia un estacionamiento dentro del atrio (ver figura 14).

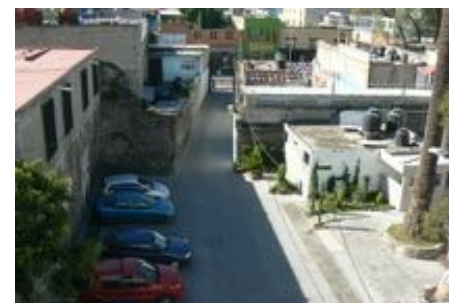
Figura 15. Callejón y estacionamiento público. Fuente: autores

Desde la calle de Nuevo León, entre los predios de propiedad privada, se abre un callejón de reducidas dimensiones que nos lleva al interior de un estacionamiento público, espacio donde alguna vez estuvo construido el segundo claustro del convento (ver figura 15).

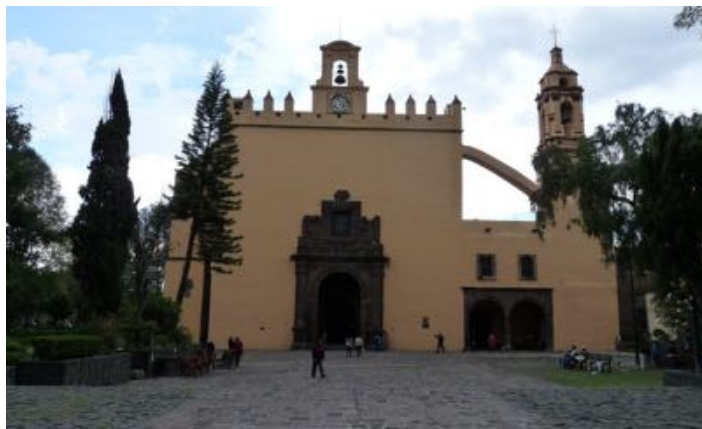
Figura 16. Atrio y templo
Fuente: autores

Es el espacio de mayor uso para la población de Xochimilco. Éste se compone de una sola nave. Los elementos de apoyo son muros de carga que soportan como cubierta una bóveda de cañón corrido. El crucero tiene cubierta de cúpula con tambor y linternilla. Se comunica directamente con la antesacristía y la sacristía, pasando por un vestíbulo. La fachada principal consta de un vano de acceso con un arco de medio punto sobre pilastras empotradas y enjutas. En la parte alta se ubica la ventana del coro formada por un contorno mixtilíneo. La fachada está rematada con almenas entre las que resalta un reloj que fue añadido en siglo XIX (ver figura 16).

En el atrio existen zonas ajardinadas bien cuidadas y otras en el olvido, como la parte sur. La población de la región no tiene una apropiación del conjunto conventual; por lo que en algunas zonas se puede observar gente drogándose o haciendo sus necesidades fisiológicas, convirtiéndose en espacios insalubres y peligrosos (ver figura 16).

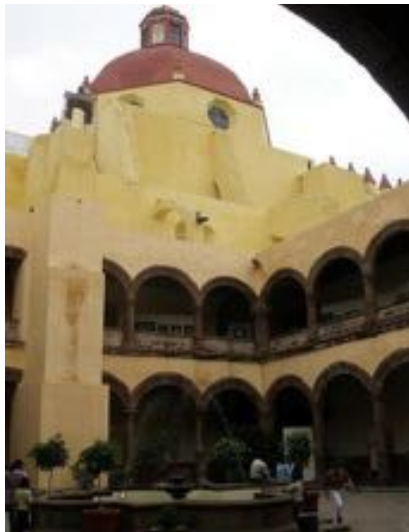
Figura 17. Claustro bajo, alto y patio
Fuente: autores

En el costado sur de la nave, en la zona de incidencia solar, se localiza el antiguo convento. Cuenta con dos niveles que se desenvuelven en torno a un patio con piso de recinto y una fuente al centro. Cuatro arquerías separan el patio del deambulatorio. Cada una de las arquerías se desarrolla a partir de siete columnas que sirven de apoyo a seis arcos de tipo carpanel (ver figura 17).

Esta disposición se repite en la arquería del nivel superior; siendo menor la altura de las columnas. También se repite el sistema constructivo de los muros de mampostería de piedras, siendo menor su espesor, en comparación con los del templo. Aún existe pintura mural en los paramentos del deambulatorio.

El peso de la bóveda de cañón que cubre la nave del templo y su empuje natural está provocando un movimiento en las impostas lo cual produce grietas en las dovelas del arco en claustro bajo y alto.

- grietas y separación de dovelas en arquería del claustro alto, debido al coceo de la bóveda de cañón que cubre la nave del templo y los asentamientos diferenciales del edificio.
- grietas en el muro que divide al jardín de la crujía poniente del convento, en la zona donde se conecta con el edificio de servicios.
- los edificios agregados (servicios, aulas de catecismo, baños públicos y vicaría) alteran al monumento, tanto en su percepción espacial como formal, esto porque no se integran a la volumetría de las estructuras preexistentes.
- los edificios agregados presentan problemas técnicos en su sistema constructivo que aparte de deteriorarse ellos mismos, dañan a los elementos preexistentes del monumento.
- falta de diseño en instalaciones eléctricas, hidráulicas, sanitarias y de gas.

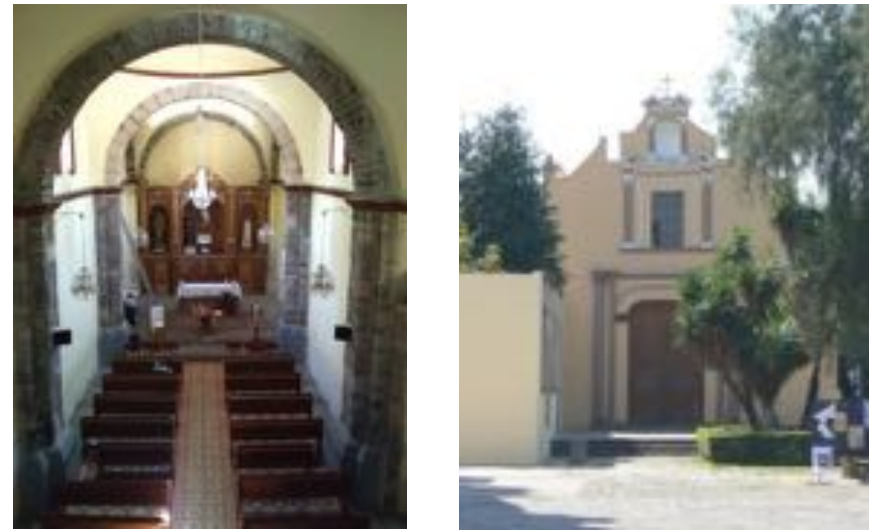
Se compone de una sola nave, orientada de norte a sur con el ábside hacia éste último. En los muros se repite una vez más el sistema constructivo a base de mampostería de piedra. Cubre el espacio de la nave y coro una bóveda de cañón corrido (ver figura 18).

Figura 18. Capilla de la tercer orden
Fuente: autores

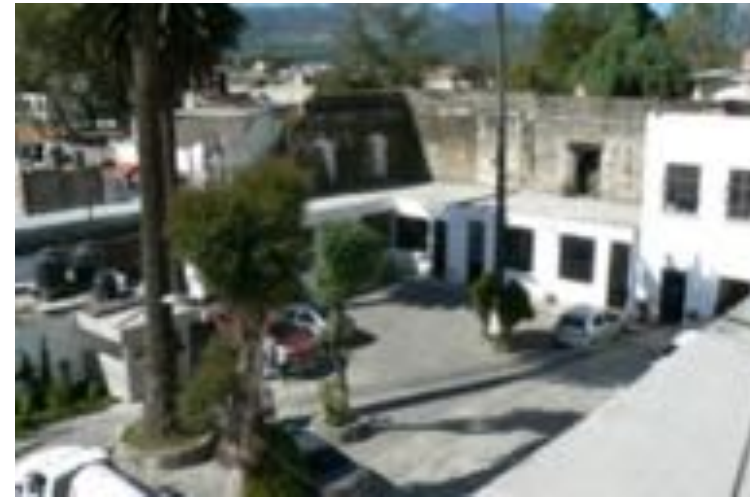
Este núcleo presta un servicio indispensable para todos los usuarios, pero la envolvente en que se encuentran es discordante con la estética del monumento. Además presenta humedad descendente y ascendente en los muros. En cuanto a las instalaciones, éstas son deficientes pues presentan fugas de agua que afectan el muro del convento al que están adosados (ver figura 19).

Figura 19. Estacionamiento, aulas de catecismo y sanitarios.
Fuente: autores

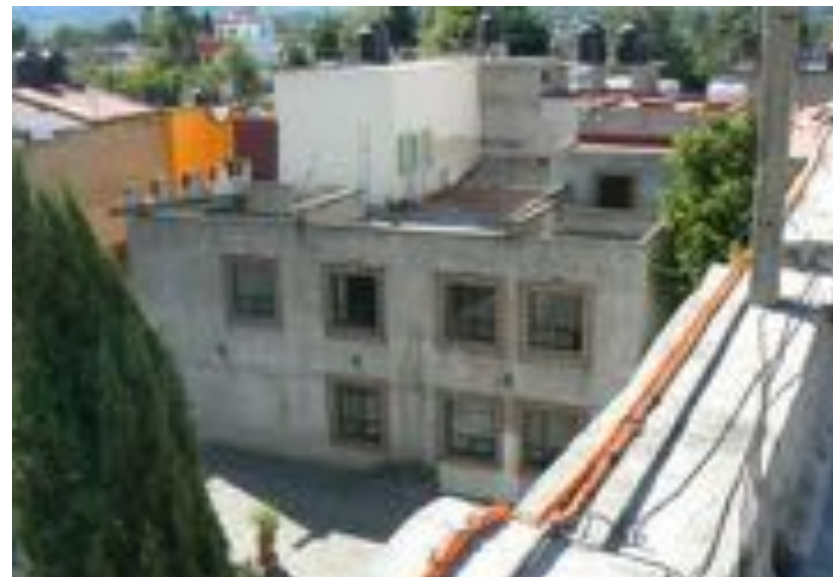
Figura 20. Vivienda del obispo.
Fuente: autores

Esta construcción da la impresión de ser un predio independiente del conjunto conventual, primero porque está dividido por muros y puertas que lo aíslan del conjunto y en segundo lugar, su aspecto formal no es acorde con los espacios preexistentes. Parece ser un inmueble más de los destinados como propiedad privada (ver figura 20).

Estos dos espacios consumen un total de 1,213.00 m², pues suman a su área el estacionamiento, patio y jardín que se vuelven privados al cerrar la Vicaría. Es una cantidad importante de metros cuadrados si tomamos en cuenta que es parte del Patrimonio Cultural de la Humanidad y cualquier ciudadano tiene derecho a visitar el monumento, conocerlo y disfrutarlo. La función de la 8ª Vicaría es coordinar las actividades de su zona entre distintas parroquias, la aclaración anterior es para sustentar que no hay relación directa con las actividades internas de la parroquia de San Bernardino. Por tal motivo, la vivienda del obispo y oficinas de la 8ª Vicaría no son indispensables dentro del conjunto conventual para el buen funcionamiento de éste y de la propia vicaría.

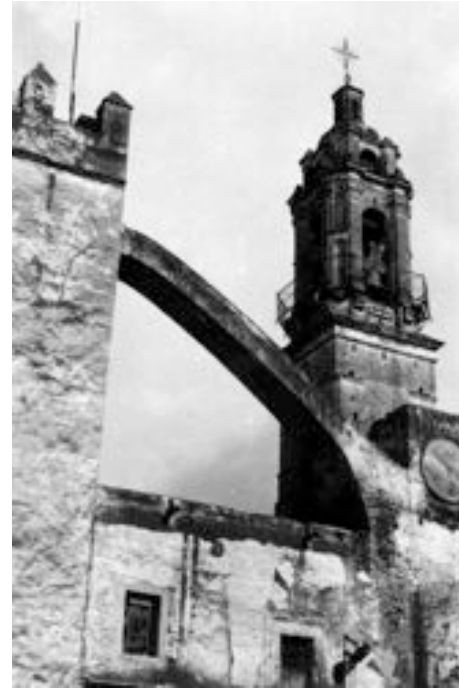
Para evitar fallas en el edificio por hundimientos, las obras se iniciaban con la consolidación del suelo a partir de una cama de madera y pilotes o estacado. Sobre esta plataforma se construían los cimientos, especialmente con mampostería resistente a la humedad. Este tipo de cimentación era fundamental para que funcionaran correctamente los muros maestros y contrafuertes.

Figura 22. Arco botarel.

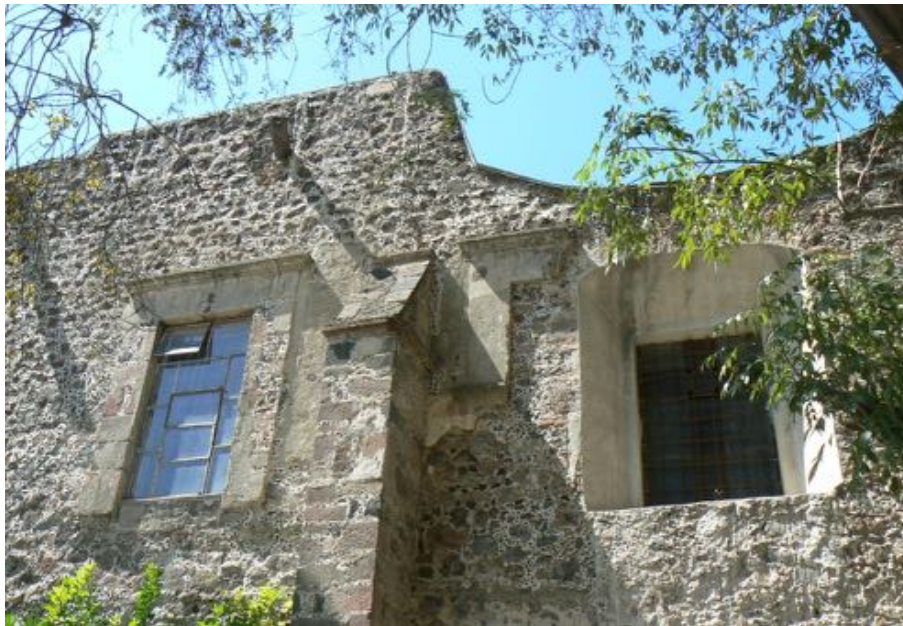
Estos muros se conforman con piezas de tezontle alternadas con otro tipo de mamposterías, incluyendo ladrillos o sillares de tepetate dispuestos en verdugones o en arcos de descarga (ver figura 23), conocidos como muros de limosna.

Figura 23. Muro Sureste (oratorio) realizado con varios tipos de mampostería.
Fuente: autores.

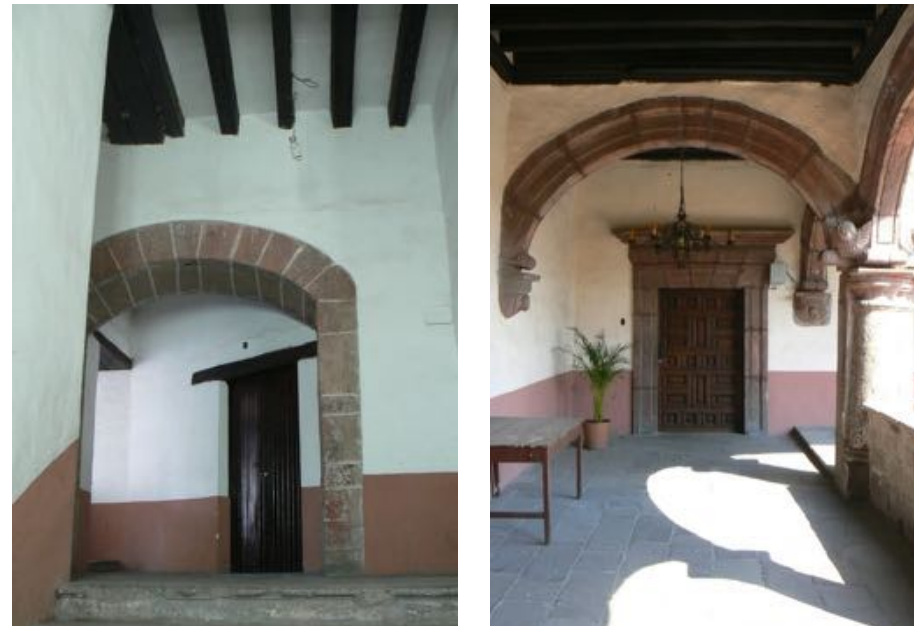
En cuanto a los cerramientos de las portadas del templo, portería, puertas, ventanas y corredores del claustro, encontramos dinteles de madera, cantería, platabandas y arcos de diferentes formas (ver figura 24).

Figura 24. Distintos materiales y formas de cerramientos.
Fuente: autores.

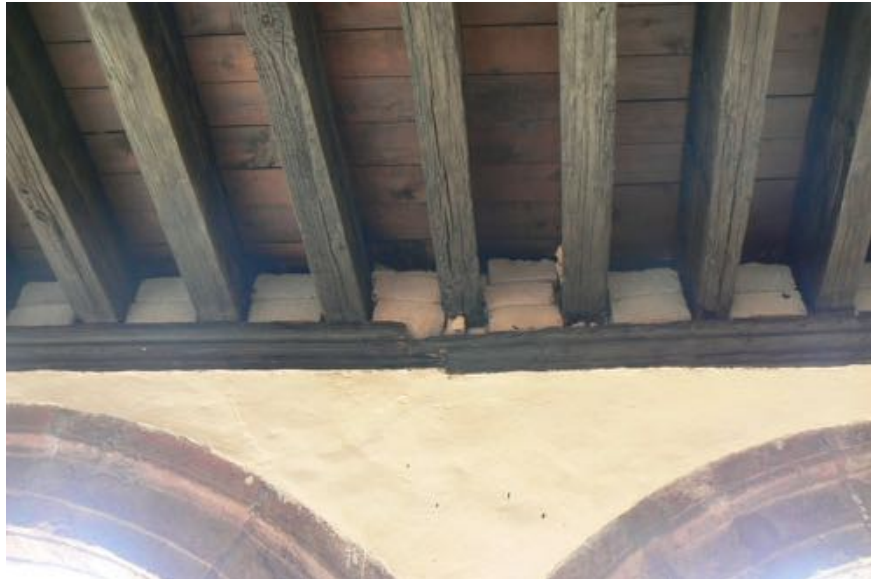
Actualmente el conjunto conventual presenta múltiples transformaciones, sobre todo en los techos.

Figura 25. Techo franciscano en deambulatorios.
Fuente: autores.

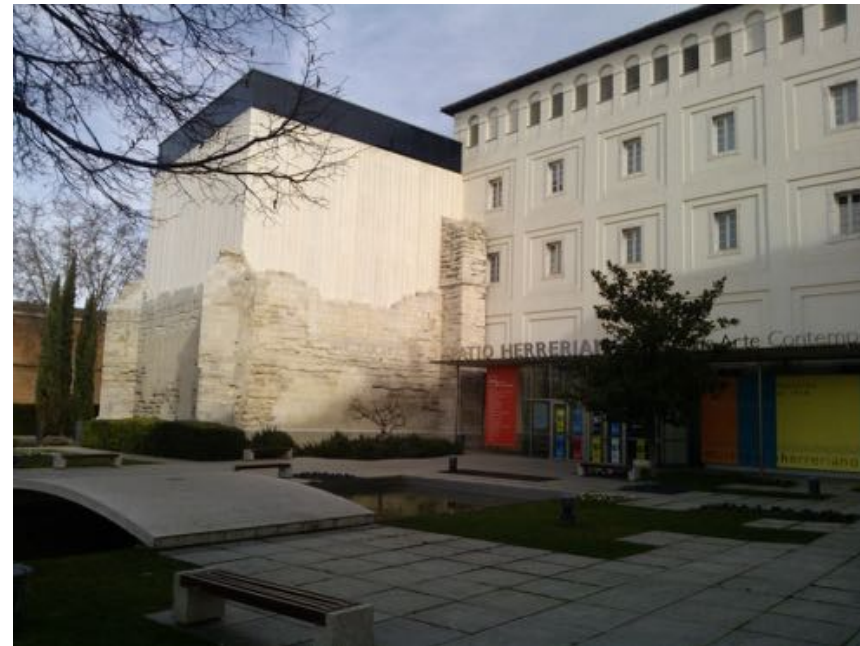
Figura 32. Por medio del revoco se busca la unidad de la ruina, el edificio histórico y los nuevos agregados.

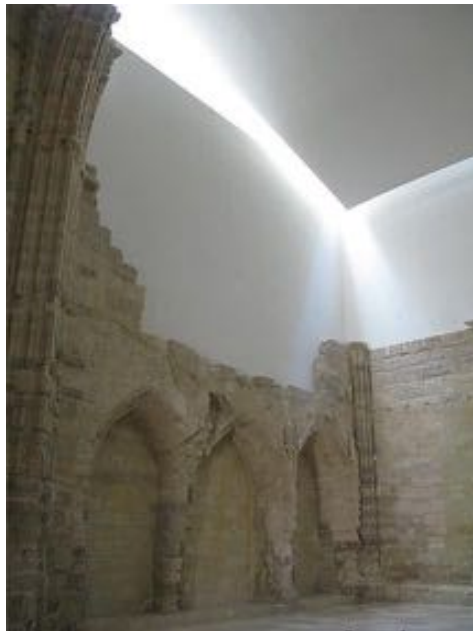
Figura 33. En la Capilla de los Condes de Fuensaldaña se resalta el perfil de la ruina con luz rasante.
Fuente: Ángel Marcos

Como se ha mencionado, en la Capilla se emplean superficies lisas y blancas y, por medio de una luz indirecta, se resalta el perfil del monumento y su superficie (ver figura 33). Se emplea el contraste de la textura geométrica y lisa de los nuevos paramentos para diferenciarse claramente de los antiguos. La mampostería agregada se diferencia de la histórica, por medio de un color y textura que aunque diferente se integra de manera armónica al monumento.

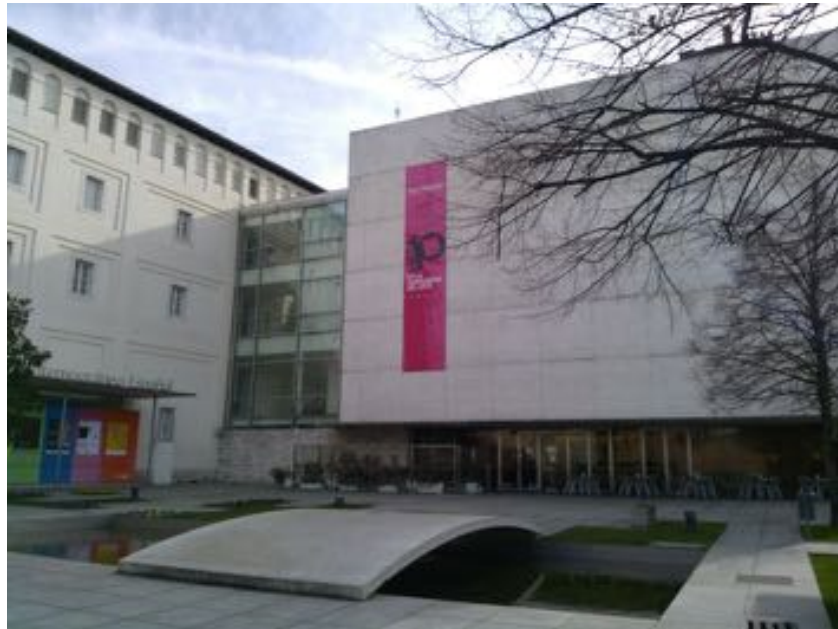
Figura 34. El nuevo edificio, sin valor histórico, concentra los espacios de servicio.
Fuente: autor

Los nodos de circulación y circulaciones verticales como escaleras y elevadores se concentran en el nuevo volumen agregado, así como los espacios de servicio (ver figura 34). Las instalaciones son neutras, discretas y sólo se emplean los elementos mínimos necesarios para el funcionamiento de las salas de exposición (climatización, iluminación y acabados).

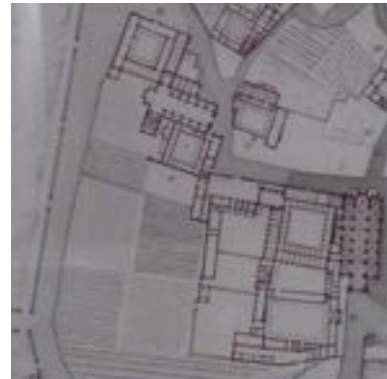
Planta arquitectónica en su momento de esplendor, donde también se ubica el convento de San Agustín.
Fuente: Arq. Daniel Villalobos Alonso

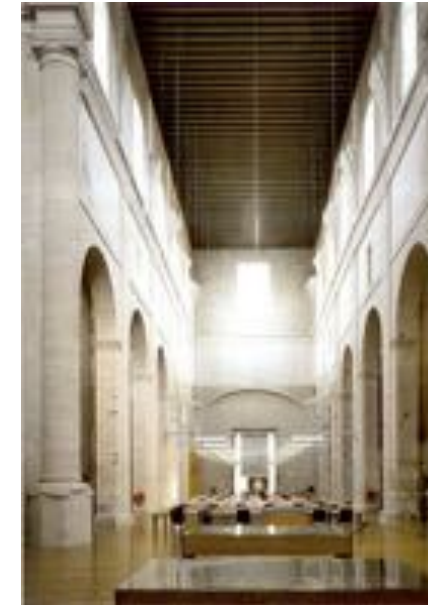
Nave de la iglesia después de la reutilización sirviendo como espacio de consulta.
Fuente:
<http://vallisoletvm.blogspot.com.es/2011/07/el-archivo-historico-municipal-de.htm>

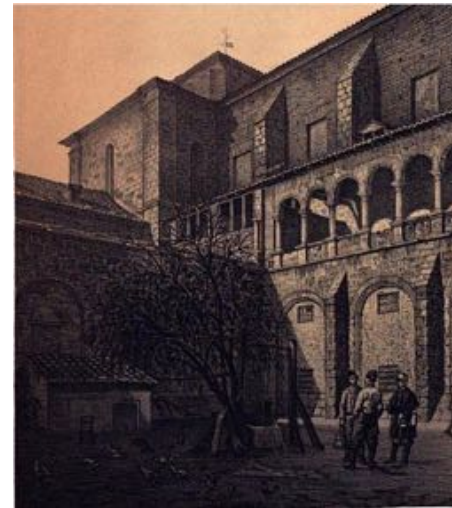
Grabado del claustro con los arcos en su posición original.

contempladas por el visitante. Se recuperan los elementos de la arquería que estaban dispersos por la ciudad, para exhibirlos y delimitar nuevamente el desaparecido claustro. Con el apoyo de grabados de la época que aportaban información, se pudo ubicar nuevamente la arquería en el lugar que le correspondía.

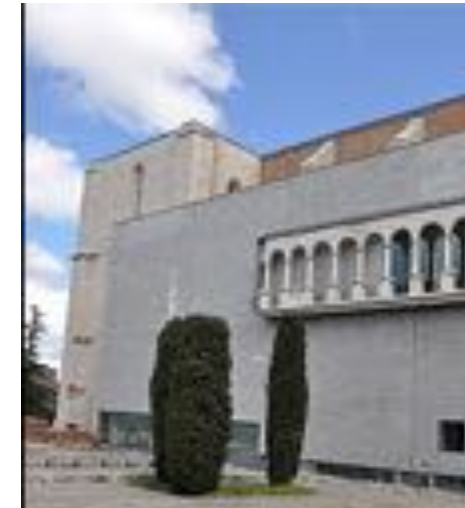
Ubicación de los arcos después de la intervención.

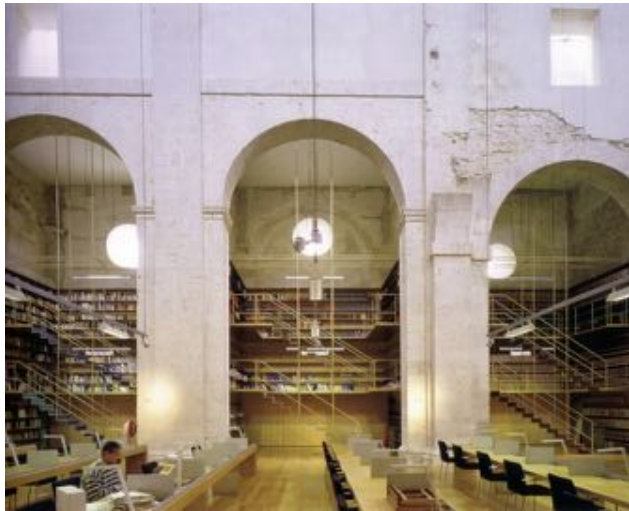
En general "...se trata de una rehabilitación en la que se dan cita pasado y presente, tradición y renovación"⁶⁷. El objetivo es conservar y restaurar las fábricas preexistentes, integrar nuevas estructuras, indispensables para dotar de contenido al edificio y recuperar los elementos dispersos pertenecientes al monumento (ver figura 35).

Figura 35. Elementos del pasado y el presente en el proyecto.
Fuente: Gabriel Gallegos y Primitivo González

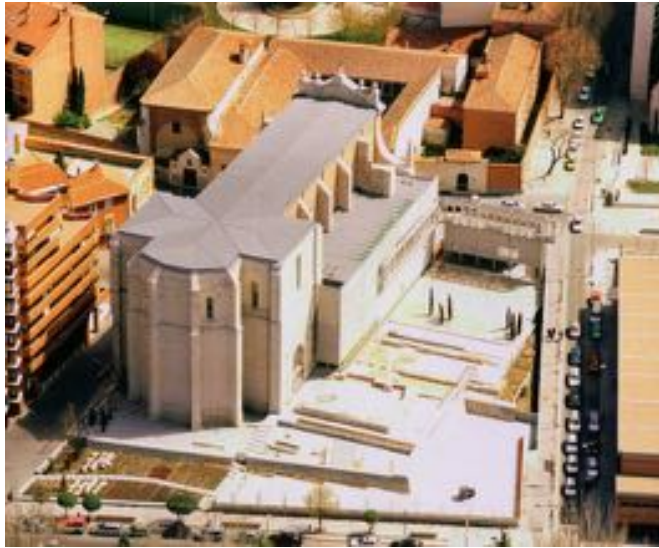
Se agregó al inmueble un nuevo volumen y un recorrido al aire libre a través de construcciones de distinta época.
Fuente: Gabriel Gallegos y Primitivo González.

Se crea en el exterior un huerto con plantas aromáticas y un recorrido por tres épocas distintas del monumento. Los espacios interiores existentes se cierran herméticamente por medio de cristales translúcidos y transparentes que no interrumpen la visual y propician un ambiente controlado, benéfico para la conservación de los documentos.

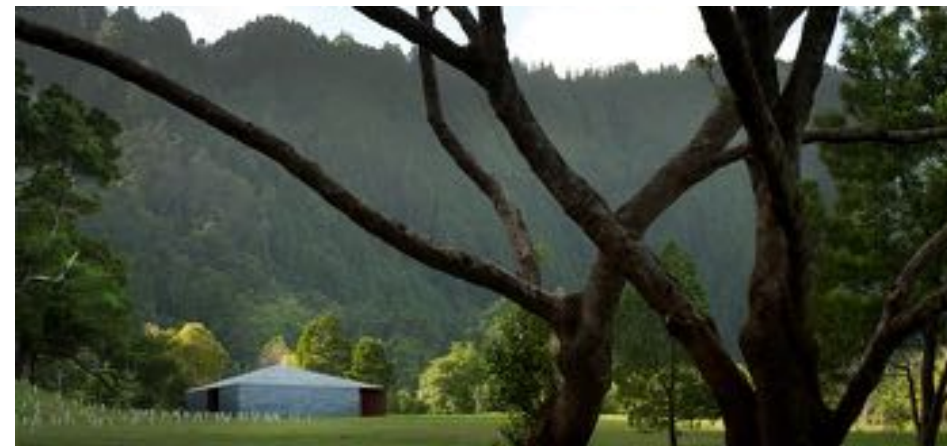
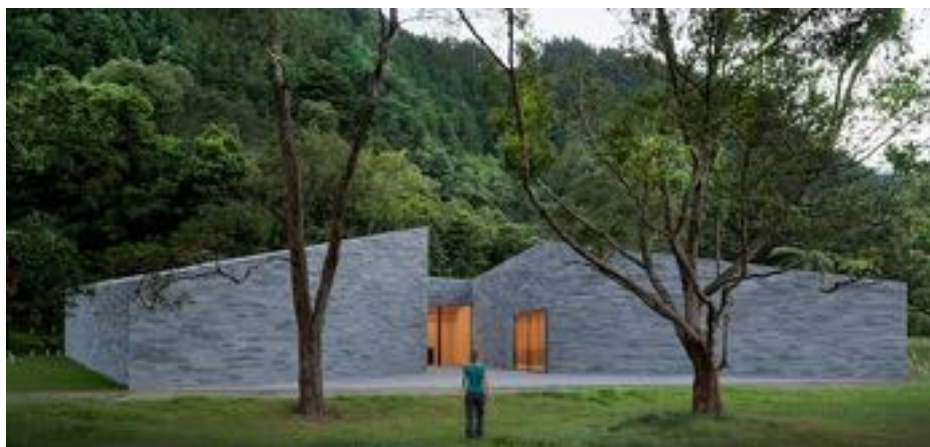
exterior y el interior – el patio. Este elemento resulta de una sustracción para el volumen, el corte desde la zona central (el vértice de las cuatro aguas de la cubierta) hasta el límite exterior de una fachada lo que permite el acceso al interior.

Este proyecto fue concebido como una escultura; un bloque de materia prima intencionalmente cortado para captar la luz y la propia laguna.
