**MAESTRÍA EN REUTILIZACIÓN  
DEL PATRIMONIO EDIFICADO**

**Centro de Desarrollo de Diseño Mexicano  
Clínica Regina reutilización en pro de la salud cultural**

**AUTOR: ARQ. LAURA VENANCIO SERRALDE**

**MEXICO D.F. 2014**

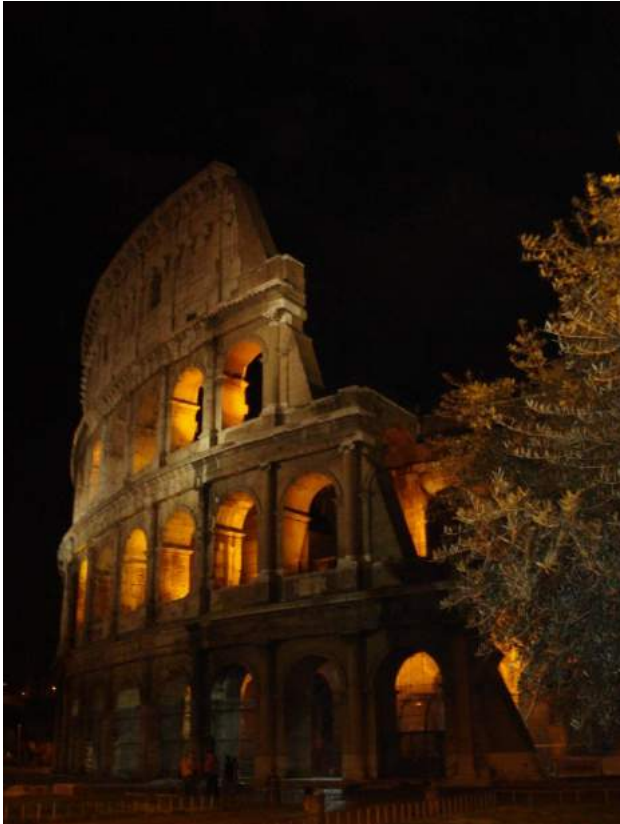
Imagen 2 Consolidación del Coliseo Romano, contrafuerte construido Por Raffae-le Stern, en 1807, Fuente: fotografía Laura Venancio, 2008.

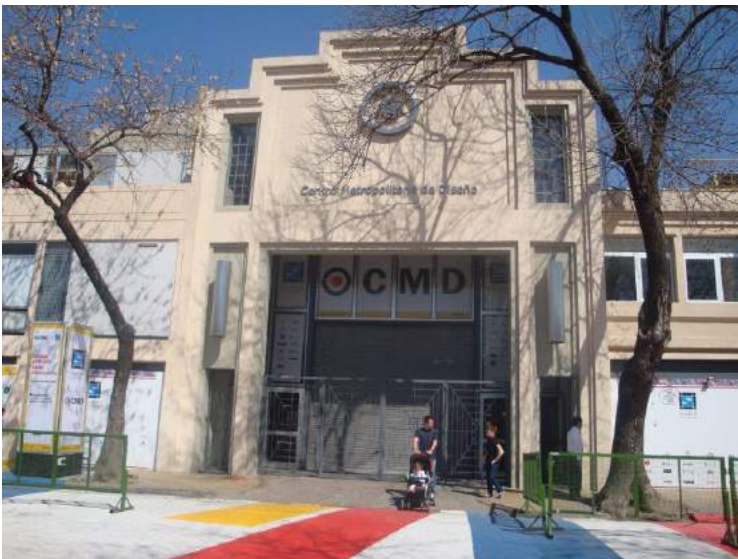
Imagen 15 vista del estado actual del Centro Metropolitano de Diseño 2012, fuente: fotografía Dirección de Industrias Creativas y Comercio Exterior.

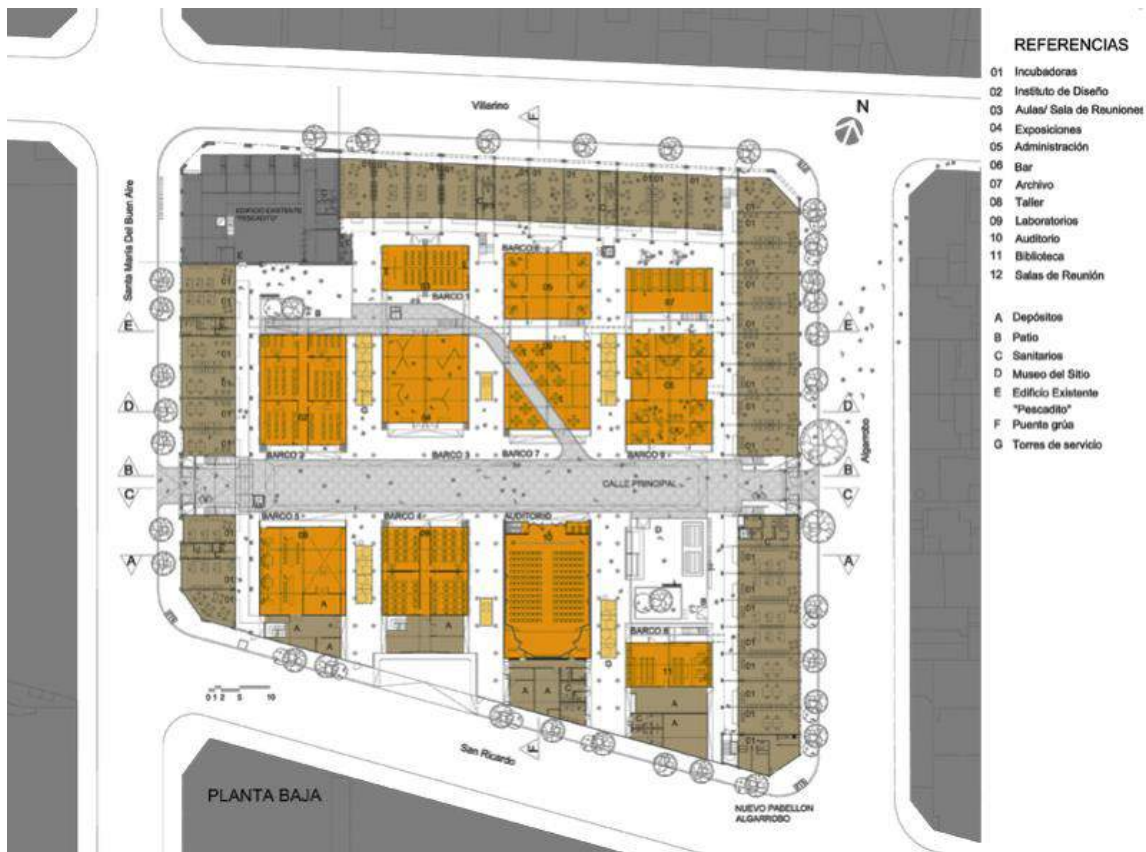
Imagen 14 Planta de Conjunto Centro Metropolitano de Diseño antes Mercado de Concentración Mayorista de Pescado.  
Fuente: imagen ARQA. S.f.

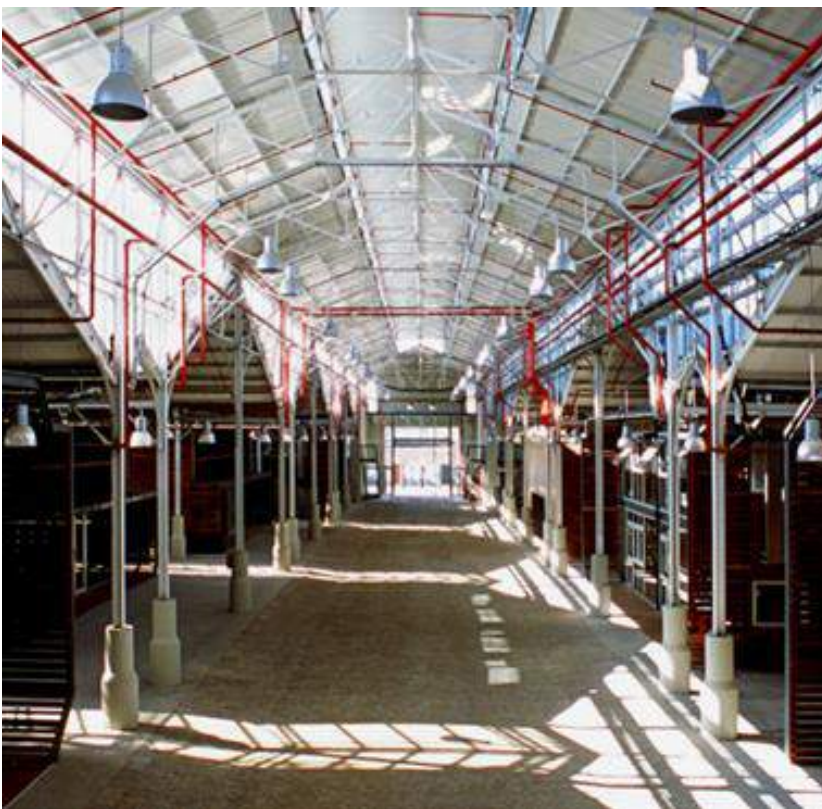
Imagen 18 vista interior del Conjunto del Centro Metropolitano de Diseño, en ella se pueden ver los criterios de intervención (s.f.). Fuente : fotografía ARQA

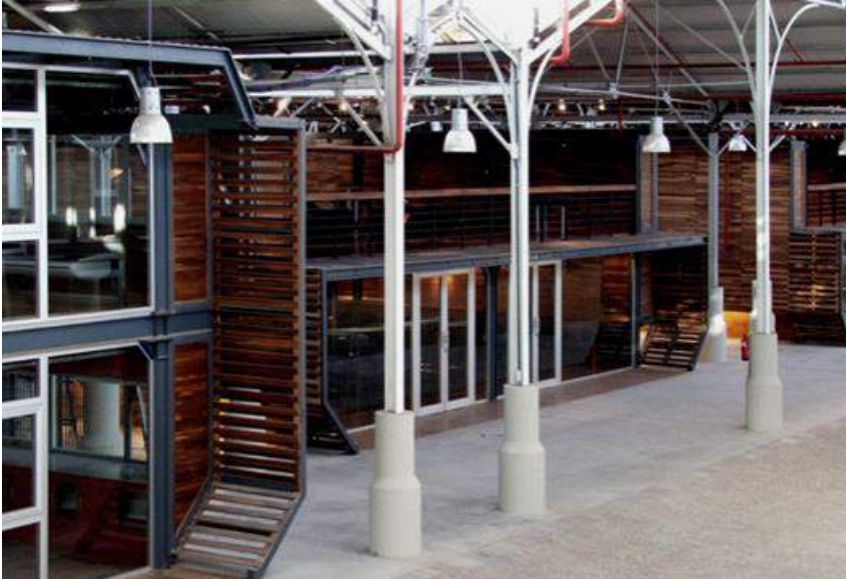
Imagen 19 vista interior del Conjunto del Centro Metropolitano de Diseño, se observan la interrelación de los espacios nuevos y los existentes. (s.f.), Fuente : fotografía ARQA

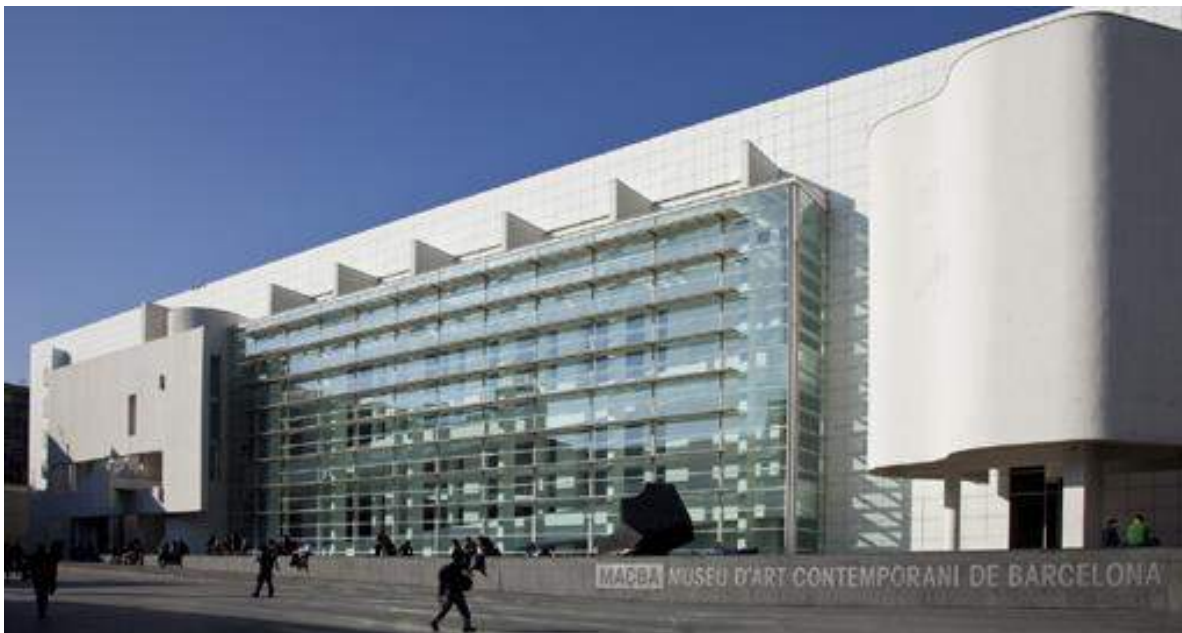
Imagen 20 vista de la fachada principal del MACBA (s.f.), Fuente: fotografía Ricardo Vidal MAC-BA, Recuperado diciembre 2012, <http://www.macba.cat/es/inicio>

El edificio del Museo de Arte Contemporáneo de Barcelona es obra del arquitecto norteamericano Richard Meier. Se proyectó en 1990 y se construyó entre 1991 y 1995.

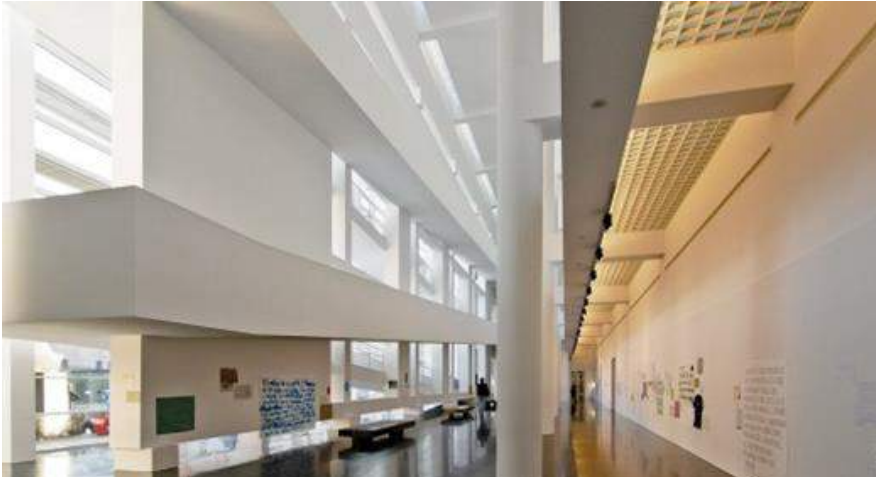
Imagen 22 Interior del MAC-BA Museo de Arte Contemporáneo de Barcelona (s.f.), Fuente: fotografía Ricardo Vidal MAC-BA, Recuperado diciembre 2012, <http://www.macba.cat/es/inicio>

Se concibió como una articulación de varios prismas (de 120 x 35 metros de base y 23 metros de altura), y ocupa 14.300 m<sup>2</sup> útiles.

las plantas en el centro del edificio, va desde el sótano hasta la cubierta, articulando, a lo largo de un eje longitudinal, las zonas de exposición, constituidas por tres niveles a partir de la planta baja.

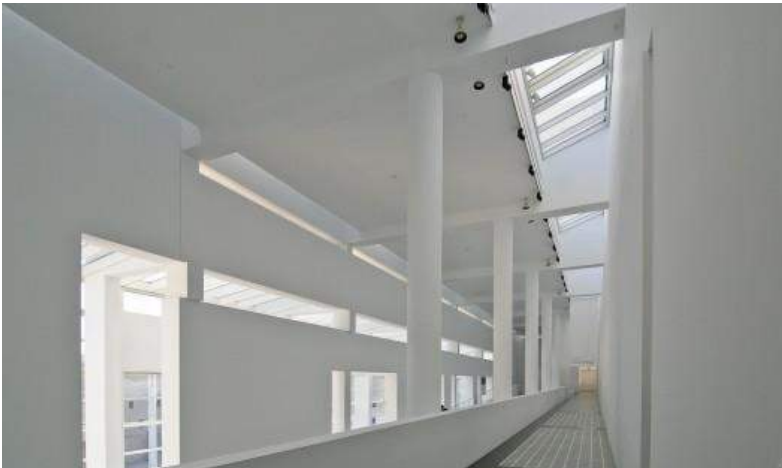
Imagen 24 Iluminación natural en el interior del MAC-BA (s.f.) Fuente: fotografía Ricardo Vidal MAC-BA, Recuperado diciembre 2012, <http://www.macba.cat/es/inicio>

El edificio es el resultado de combinar elementos de líneas rectas con otros de curvas, y esta geometría se suaviza con la luz exterior, que penetra en el edificio a través de galerías abiertas y grandes lucernarios.

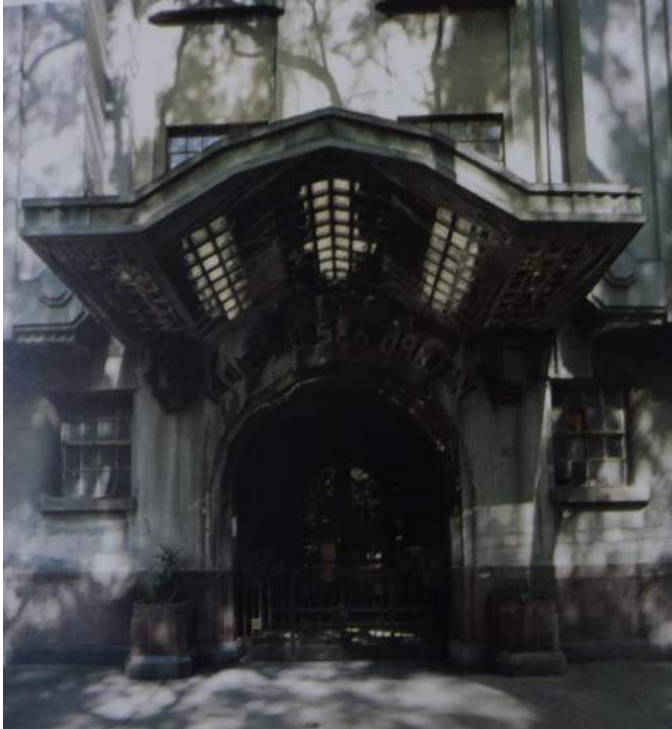
Imagen 32 Acceso del Edificio San Martín que data de 1931, s.f., fuente: fotografía tomada del libro, Art Decó. Un país nacionalista, un México cosmopolita, México D.F. 1997, Museo Nacional de Arte

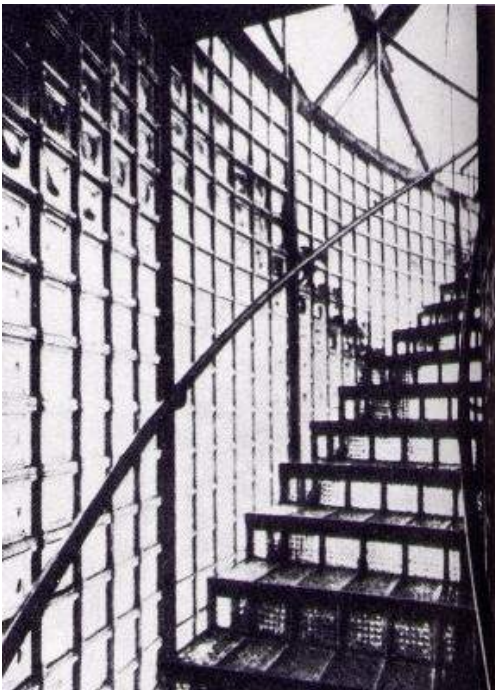
Imagen 37 Detalle de la escalera en el interior del pabellón de Cristal 1914, Fuente: fotografía publicada por Estudio Guiado, Arquitectura, Diseño y Modernidad

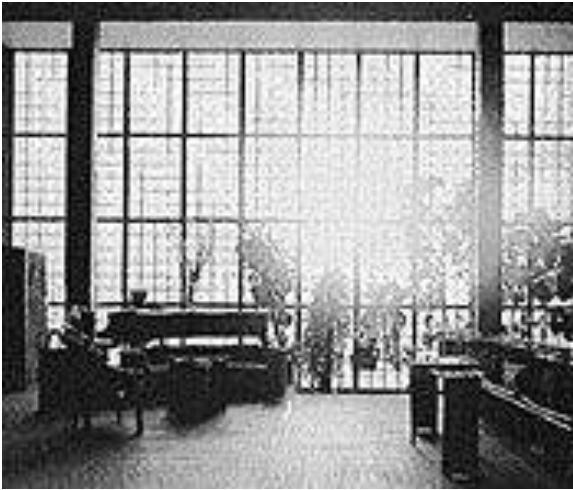
Imagen 38 vista Interior de la Maison de Verre s.f. , Fuente: Vía arquitectura, Díaz Segura Alfonso, La Maison de Verre. La sensualidad de lo velado.

La casa se fue diseñando según se construía el proyecto, la forma externa está definida por paredes de bloques de vidrio translúcido, con ciertas áreas de vidrio liso transparente.

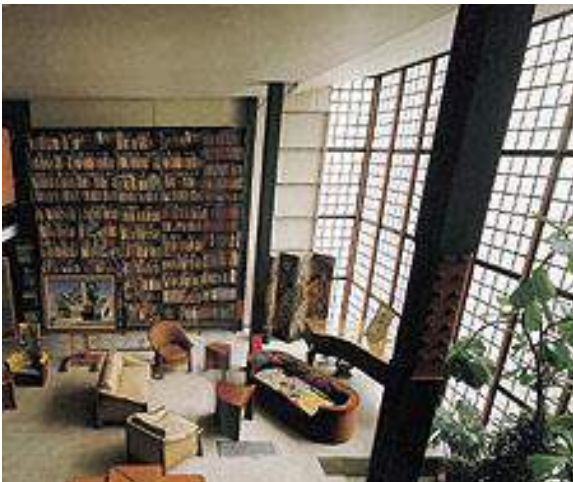
los dos pisos inferiores y mantener lo que había por encima. Esto supuso dar solución simultáneamente a dos problemas: por un lado construir el nuevo edificio bajo lo que quedaba sin provocar daños estructurales a las plantas superiores, y por otro iluminar el interior de la nueva vivienda, que por su estrechez y ubicación adolecía de falta de luz natural. Estas dos exigencias determinaron el uso de estructura metálica y la elección del vidrio para la fachada. La novedad reside en la mezcla espacial que se produce entre los distintos niveles, todo ello posible gracias a la estructura de acero.

Imagen 39 Vista Interior de la Maison de Verre s.f. , Fuente: Vía arquitectura, Díaz Segura Alfonso, La Maison de Verre. La sensualidad de lo velado.

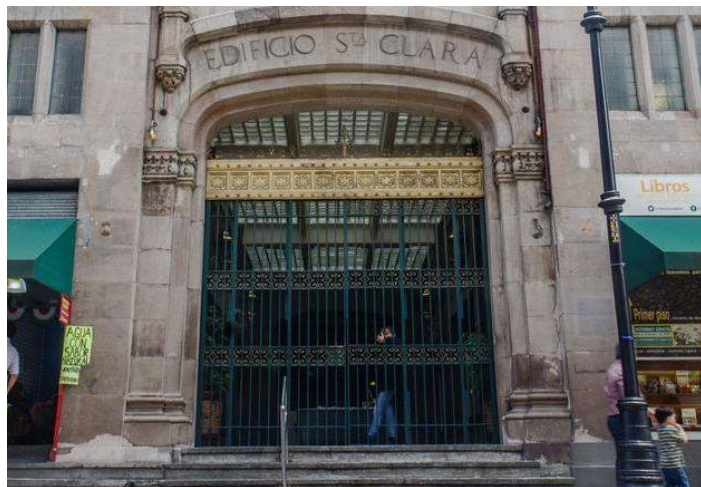
Imagen 40 Vestíbulo de Edificio Santa Clara s.f., Fuente: fotografía de <http://www.chilloutflat.com.mx/>

valor del entrepiso que es muy peculiar y casi inexistente en análogos en la ciudad de México quizás su única referencia es el Edificio Santa Clara en Bolívar 8 (Entre Tacuba y 5 de Mayo) en el centro Histórico, es un edificio de departamentos con accesorias en la planta baja y que tiene un sistema similar en la cubierta del vestíbulo. (Véase anexo pág. 38)

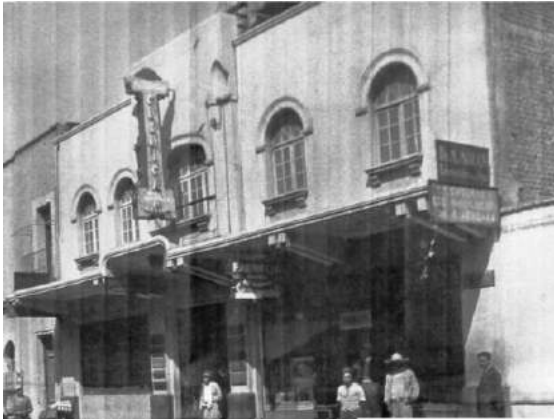
Imagen 42 Fachada de la Clínica Regina (s.f.) Fuente: INAH

La fachada en planta baja presenta daños por desprendimientos y deterioros en partes de la cantera que la recubre. Existe una grieta en el rodapié del costado derecho del acceso principal. En los muros de la fachada se detectan pintas de grafiti.

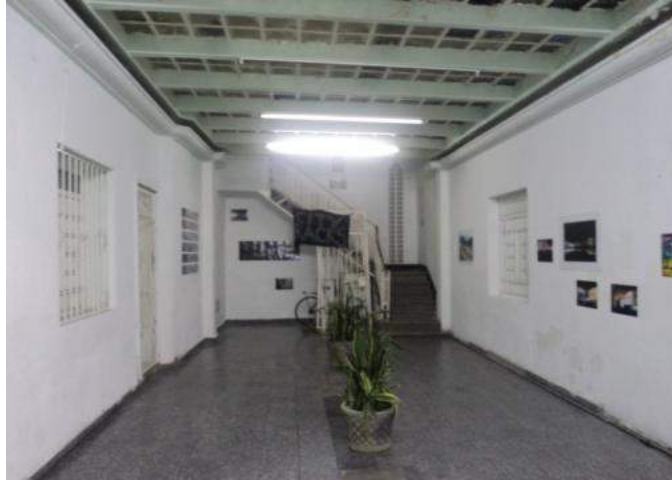
Las actividades que se desarrollan en planta baja son al sur con acceso por la calle de Regina, una fonda y una accesoria de impresiones de vinil, así mismo se localiza el acceso principal, el cual nos conduce por medio de un pasillo a un vestíbulo que será el eje de distribución de los espacios, en sus costados oriente se localiza un taller de offset y en su costado poniente una

Imagen 52 Vestíbulo planta baja, Fuente: fotografía Laura Venancio

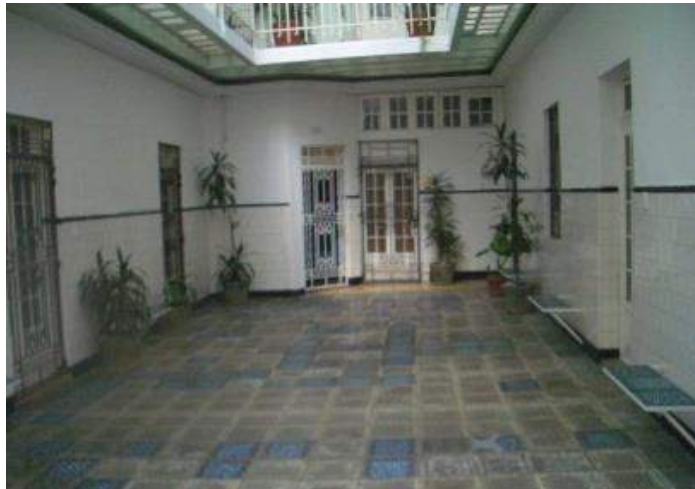
El acceso se da únicamente por la escalera, que nos conduce al vestíbulo que distribuye los espacios colocados en “U” entorno al mismo; Está conformado por el sistema de vitroblocs, y en los muros que dan hacia el vestíbulo cuentan con un rodapié de piezas cerámicas en todo su perímetro.

Imagen 53 Vestíbulo 1er nivel, Fuente: fotografía Laura Venancio

En este nivel se distingue deterioro en el entepiso de vitroblocs en donde en su perímetro se detectan piezas faltantes, y en su conjunto piezas rotas o despostilladas, algunas de estas han sido remplazadas, sin encontrar la medida de 33x 33 de su estructura original se ha tenido que modificar para adaptar las piezas estándar de vitrobloc que se encuentran en el mercado hoy día. En sus muros se encuentran algunos daños en su

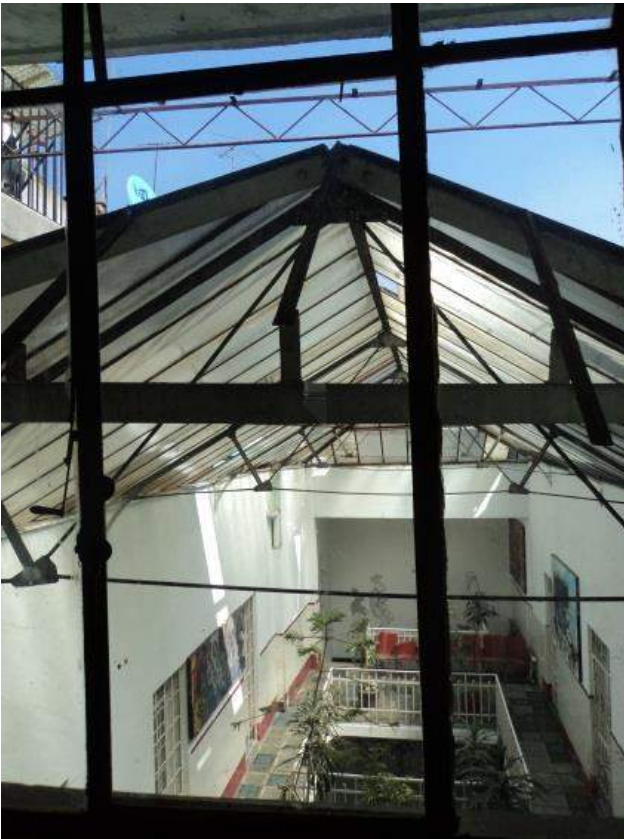
Imagen 54 Vista del 2do nivel desde vivienda en 3er nivel,  
Fuente: fotografía Laura Venancio

Se accede por medio de la escalera ubicada en el costado norte del edificio, la distribución es muy similar que en el piso precedente, solo que en el vestíbulo se ubican dos vacíos en el entrepiso que se encuentran protegidos por un barandal.

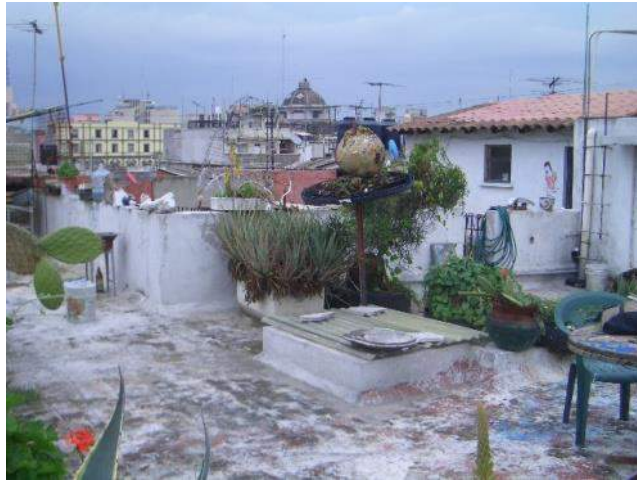
Se ubica al sur del edificio con vista a la calle de Regina, se accede por medio de la escalera que viene del tercer nivel. En ella se localiza una pequeña construcción para taller de costura, el taller de pintura que sólo es un techo de estructura de madera. Además de utilizarla como terraza se ubican plantas en macetas (Véase anexo pág. 59 a 63).

Imagen 55 Azotea Clínica Regina, Fuente: fotografía Laura

La azotea está en aparente buenas condiciones; en ella se localizan filtraciones por el poco mantenimiento; existen domos dañados, carece de impermeabilizantes y bajadas de aguas pluviales en mal estado.

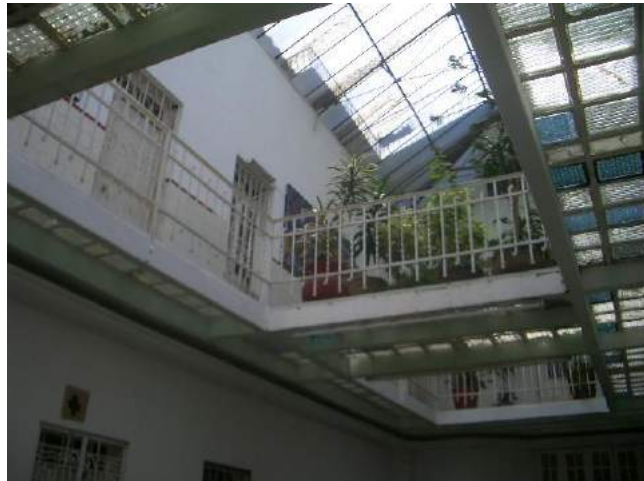
Imagen 56 Sistema estructural de vestíbulo y lucernario, Fuente: Fotografía Laura Venancio

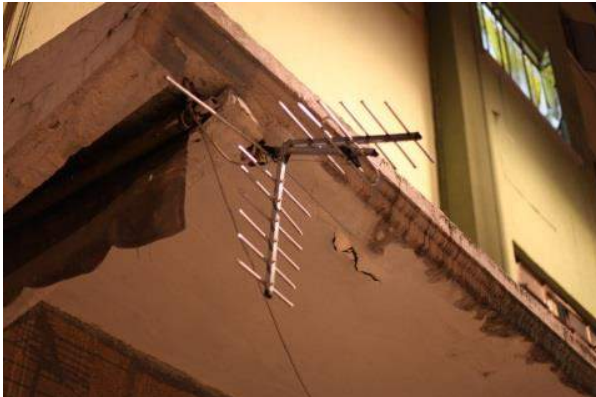
Imagen 57 Manchas en marquesina, Fuente: fotografía Laura Venancio

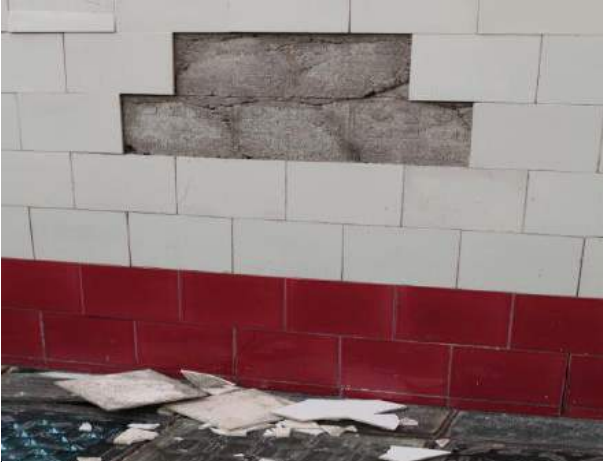
Imagen 58 Desprendimiento en recubrimiento, Fuente fotografía Laura Venancio

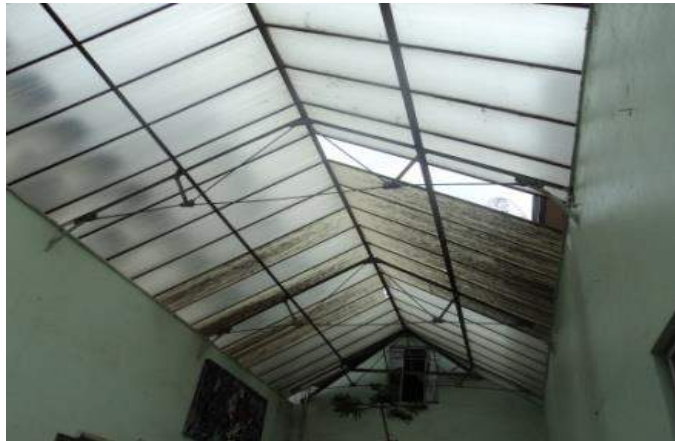
Imagen 59 Estado actual de lucernario, Fuente: fotografía Laura

En este sitio también se puede ver el deterioro en el lucernario que tiene faltantes en piezas de su cubierta, además de una variedad de materiales que van desde vidrio a policarbonato muchos de ellos despostillados o rotos. (Véase anexo pág. 73)

El lucernario presenta daños por desgaste y oxidación en su estructura resultado de su exposición a la intemperie (agentes del tiempo y naturales como: la lluvia, viento, sol).

vitroblocs dañados del tragaluz.
		lucernario	Estructura metálica armada con torillos en un 80% con elementos IPR. Con las piezas IPR se conforma la base que soporta un sistema de armaduras tipo FINK. Conformada por vigas T, perfiles C, elementos redondos sólidos lisos unidos por nodos sujetos con placas atornilladas.	Elementos con falta de mantenimiento, sin protección a la intemperie. Daño, desgaste y oxidación	Inclémencia del tiempo y falta de mantenimiento	Azotea	Mantenimiento para proteger la estructura con pintura anticorrosiva.
		Policarbonato	80% de la cubierta está con policarbonato. La colocación del policarbonato se hizo en sentido horizontal y vertical pegado con silicón.	El 50% de este material se encuentra dañado debido a la colocación guardapolvo y basuras por lo que el policarbonato se encuentra manchado.	Mala colocación de elementos	Sobre estructura de acero	Reposición y colocación de piezas.

Vidrio destinos grosores y texturas	Colocación con silicón y <u>mastike</u> .	Elementos rotos, estrellados y sobrepuestos	Humanas, ambientales y falta de mantenimiento	Sobre estructura de acero del tragaluz	Eliminación de piezas de vidrio y sustitución por piezas de policarbonato
Componente	Elemento	Material	Procedimiento Constructivo	Daño o Deterioro	Causas	Ubicación	Posible Intervención
Albañilería	Apoyos verticales Aislados/ Corridos	Muros	Tabique rojo <u>junteado</u> con mortero.	Perdida de recubrimiento de aplanado	Humanas y falta de mantenimiento	Planta baja y primer piso	Reposición de acabaos
	Pisos y Entrepisos	Planta baja	Pieza de loseta	Faltantes y elementos fracturados y reposición con elementos de concreto	Humanas y falta de mantenimiento	Planta baja	Reposición y unificación de piezas, por lo menos cromáticamente.
	Azoteas/ Cubiertas	Azotea	Sistema de loza de concreto armado.	Filtraciones de agua y manchas de humedad	Azotea usada como terraza con macetas	Azotea	Impermeabilización y reposición de piezas del tragaluz.

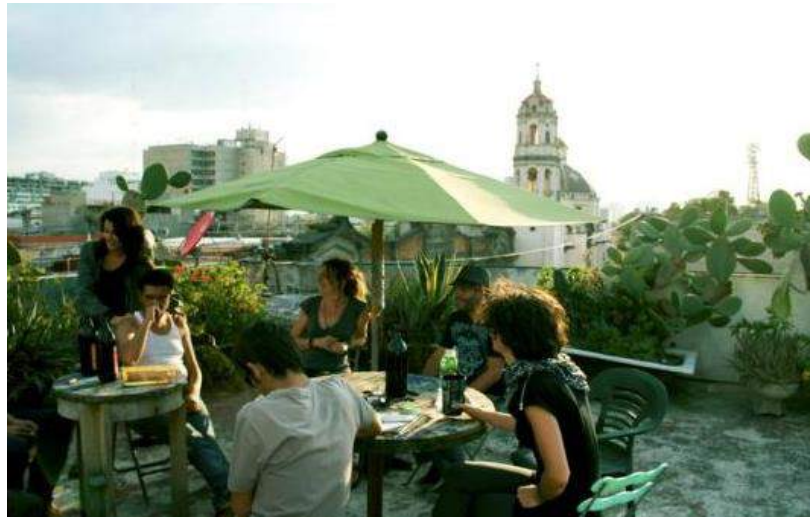
Imagen 60 Terraza en azotea de Clínica Regina, Fuente: Archivo fotográfico Clínica Regina

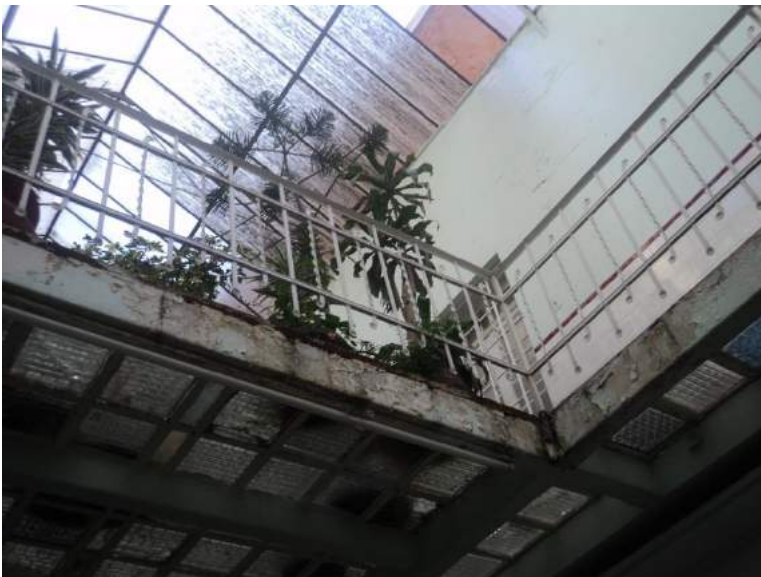
Imagen 65 Sistema de entepiso de vitrobloc y lucernario (2013), Fuente: fotografía Laura Venancio

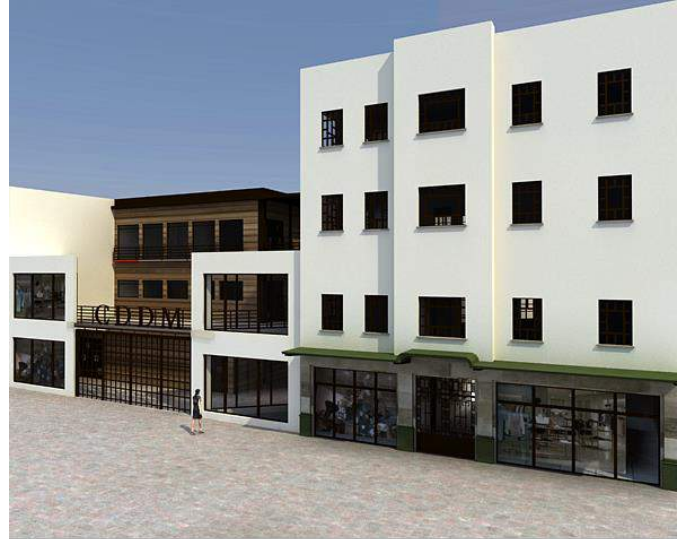
La fachada del edificio existente se propone dar realce a la planta baja ya que en él se observa la reminiscencia Déco del acceso, por lo que se propone rescatar las piezas vidriadas colocadas en la parte más alta de la marquesina plana que actualmente están cubiertas. La vocación comercial tomará peso ya que los escaparates propuestos en el edificio existente y nuevo invitarán a los usuarios a entrar, no sólo a asomarse como ventana a través de ellos. El conjunto propone diferenciar los elementos buscando un contraste y al mismo tiempo armonía.

Imagen 68 Vista exterior del conjunto, Fuente: imagen virtual Laura Venancio.

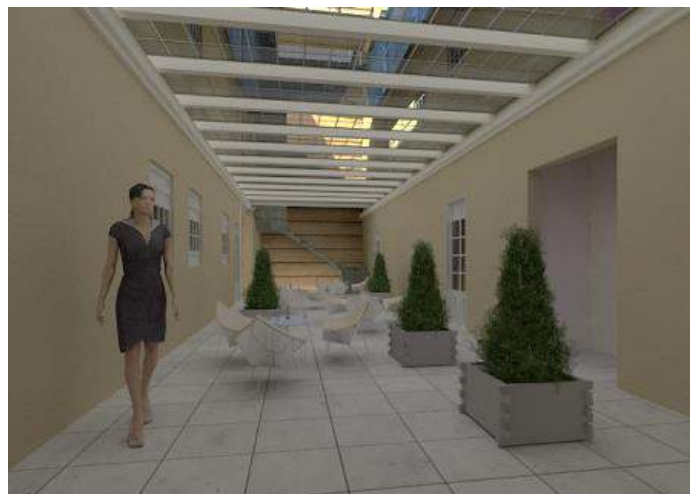
La planta baja de la clínica será en su totalidad comercial permitiendo de este modo su factibilidad en el desarrollo económico y sustentable del edificio. Se proponen tiendas de Diseño en donde se puede exhibir productos elaborados dentro de los talleres del C.D.D.M, así como piezas de diseño elaboradas por los artistas o colectivos invitados en las muestras y conferencias.

Imagen 69 Planta baja interior de la clínica, Fuente: imagen virtual Laura Venancio

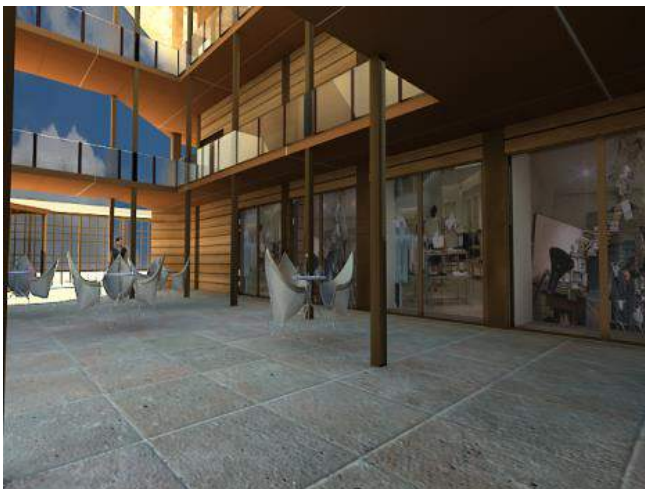
La dinámica de la comunicación entre el edificio existente y el nuevo se dará a través del mismo sin dejar a un lado la posibilidad de abrirse al exterior tomando en cuenta las características peatonales de la calle de Regina. (Véase anexo pág. 88)

Imagen 70 propuestas de extensión, Fuente: imagen virtual Laura Venancio
