**UNIVERSIDAD
AUTÓNOMA
METROPOLITANA**
Unidad Xochimilco

DIVISIÓN DE CIENCIAS Y ARTES PARA EL DISEÑO
Maestría en Reutilización del Patrimonio Edificado

Reutilización y gestión como estrategias para la conservación del patrimonio edificado y detonadores del desarrollo del turismo sostenible: caso Santa Ma. Nativitas Norte

Arq. Andrea Martínez Martínez

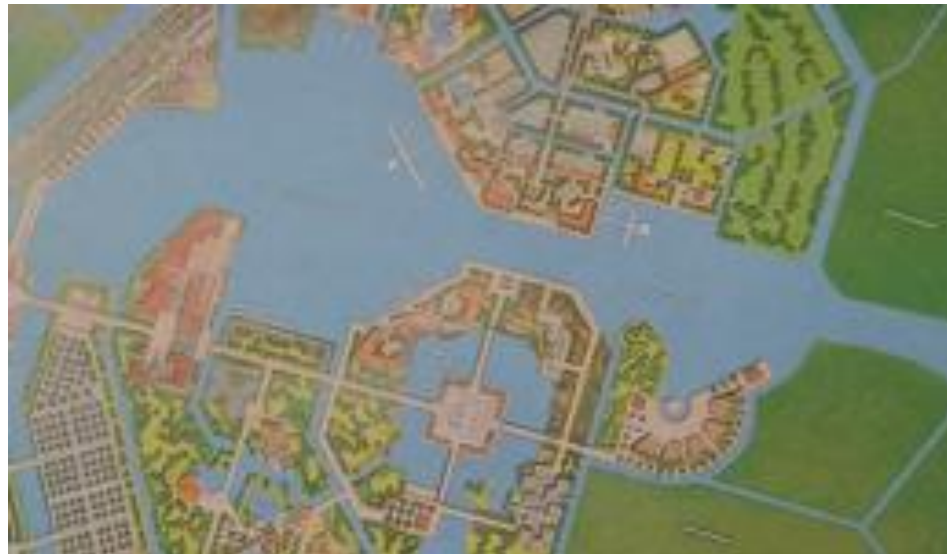
Imagen 9. Planta de primera propuesta del proyecto para el Rescate Ecológico de Xochimilco (Ciudad de México DDF, 1989, p. 48).

La primera propuesta de proyecto (ver Imágenes 9 y 10) consistía en un embarcadero mayor elaborado como parte del Plan Nacional de Desarrollo 1989-1994 que abarcaría 69.5 ha. e incluía dentro de sus atractivos: lago de remo y recorrido turístico en trajineras, embarcadero, juegos mecánicos, mercado de plantas, flores y hortalizas, exhibición arqueológica, áreas verdes, mirador, teatro al aire libre, zona de restaurantes, acuario, jardín botánico y aviario.

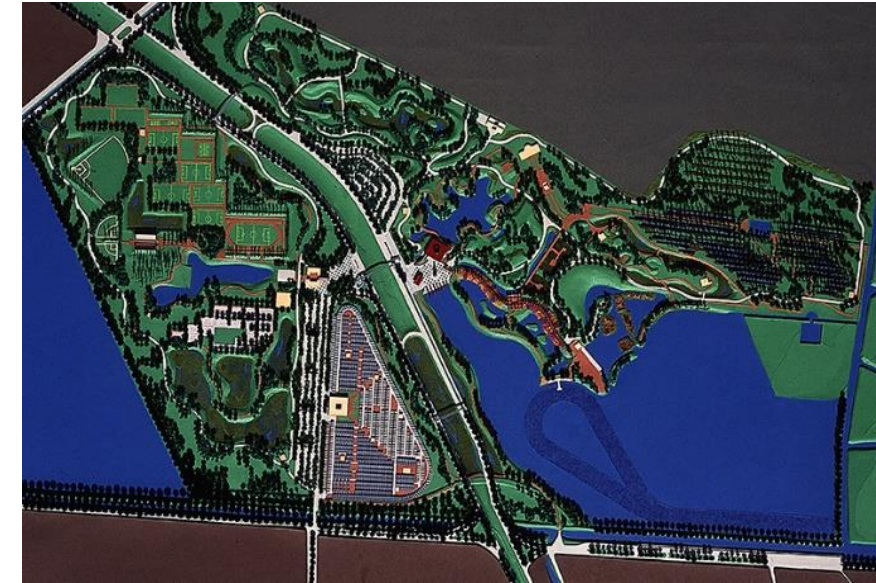
Imagen 11. Planta de proyecto definitivo para el Rescate Ecológico de Xochimilco (Recuperado de: gdu.com.mx).

El proyecto definitivo del Parque Ecológico de Xochimilco se llevó a cabo en 1993 (ver Imágenes 11 y 12), el cual abarca un área de 277 ha. El motivo de su realización fue por el rescate y la rehabilitación de la zona lacustre de Xochimilco, el cual formó parte de un proyecto integral desarrollado por el Gobierno de la Ciudad de México, proyecto que estuvo a cargo del Grupo de Diseño Urbano con Mario Schjetnan. Sitio dividido en dos por el anillo periférico: en la sección norte se localiza un mercado de flores y plantas y un gran parque deportivo, en la porción sur un gran lago que conecta con las chinampas y el parque ecológico. Actualmente cuenta con áreas de juegos infantiles, museo, cafetería, embarcadero, áreas verdes, kioscos de alimentos/sanitarios, andadores, pista para trotar y áreas de estar.

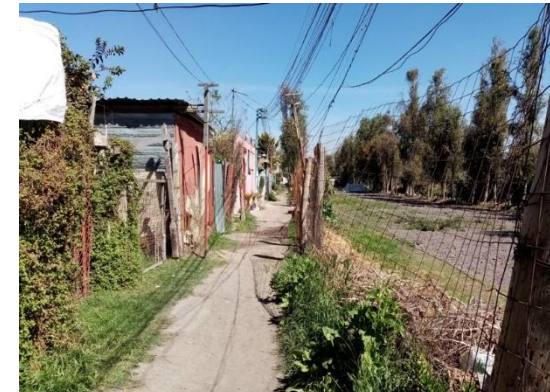
Imagen 22. Se muestra uno de los accesos al área de chinampas Tiras de Zacapa por el límite sur (Martínez Andrea, 2020).

Como se puede observar en las Imágenes 22 y 23, esta zona chinampera está siendo invadida por construcciones precarias, y algunas de éstas, construidas ya de manera formal, con servicios de luz y agua clandestinos, así como también el drenaje de éstas, el cual desemboca hacia los canales.

Como Zona de Conservación Patrimonial es necesario que se le vigile y proteja; reconociendo el valor de su conservación por parte de propietarios, sin embargo, también es deber de las autoridades incentivar a la población para trabajar sus tierras, de esta manera se tendría un beneficio mutuo, tanto para propietarios como para población local y visitante.

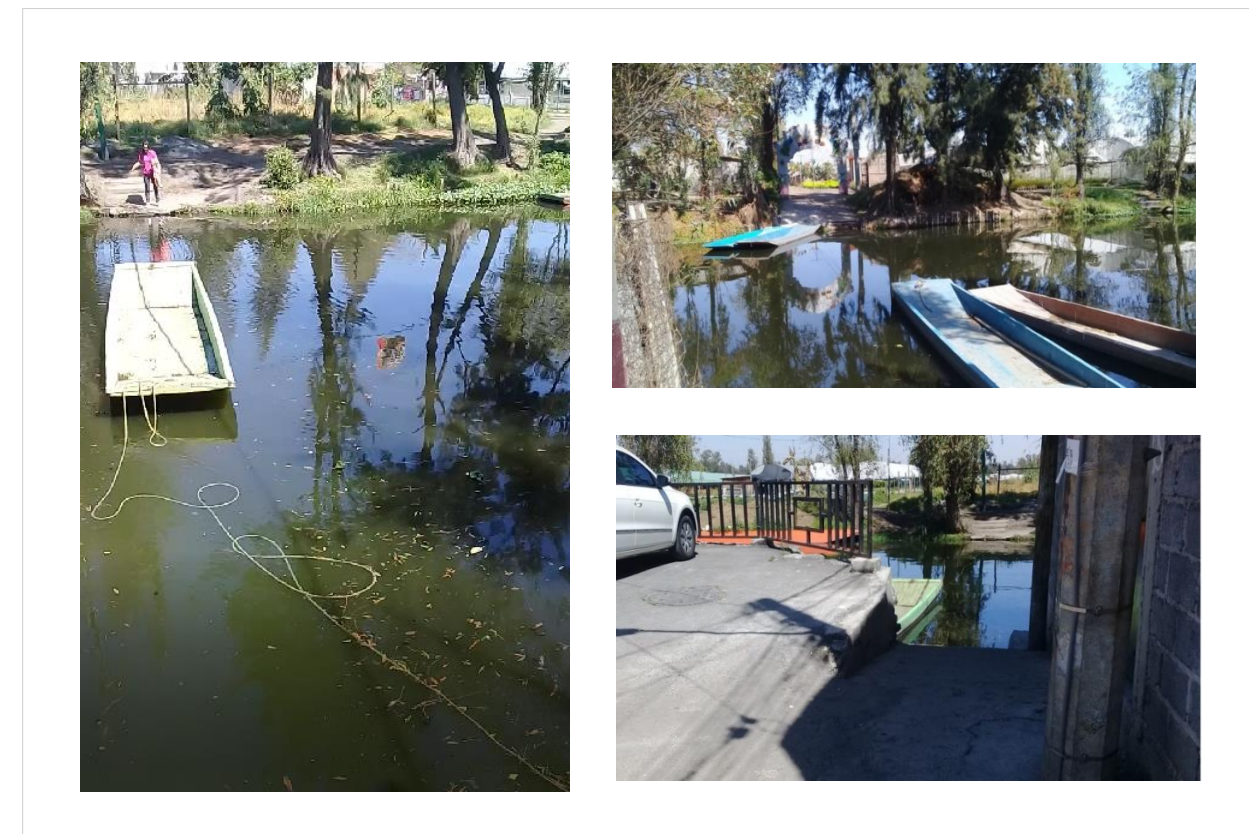
Imagen 24. Se muestra transporte fluvial comunitario para acceder o salir de la zona chinampera Tiras de Zacapa por el límite sur de dicha área, la cual conecta mediante el canal y pequeños embarcaderos, con las colonias San Jerónimo, Xochipilli y Año de Juárez (Martínez Andrea, 2020).

Se identificó a las trajineras como transporte fluvial (ver imagen 45 y 47), con un nivel intermedio de eficiencia, ya que se observa congestión de éstas en embarcaderos por su gran número; y falta de transporte fluvial incluyente. También se identificaron canoas de uso comunal para el paso del área de chinampas hacia colonias colindantes, con lazos atados a los extremos para ser jalados y atraerse hacia las orillas (ver imagen 24).

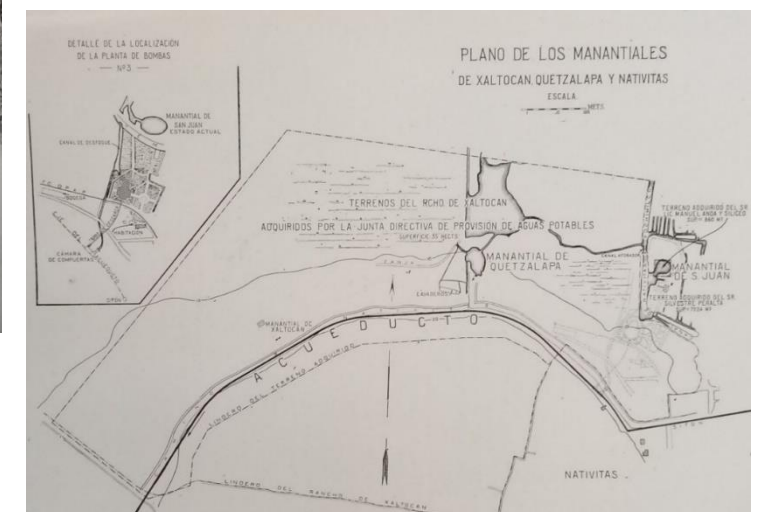
Imagen 29. Plano de los manantiales de Xaltocan: Quetzalapa y Nativitas (San Juan), (Marroquín, 1914, p. 57).

Santa María Nativitas, un pueblo cuya exploración de sus dos manantiales (Ojo de Agua de San Juan y Manantial Oscuro) entre 1903 y 1904 dan como resultado el darse cuenta que bajo éstos había más que una corriente subterránea que bajaba por el fondo de la cañada de Nativitas, era en realidad un receptáculo subterráneo de aguas semiartesianas, alojado bajo los últimos contrafuertes del Ajusco. Posteriormente se emprende la obra de captación de Nativitas, a pequeña distancia del manantial de San Juan, en terreno de la Sociedad Agrícola de Xaltocan.

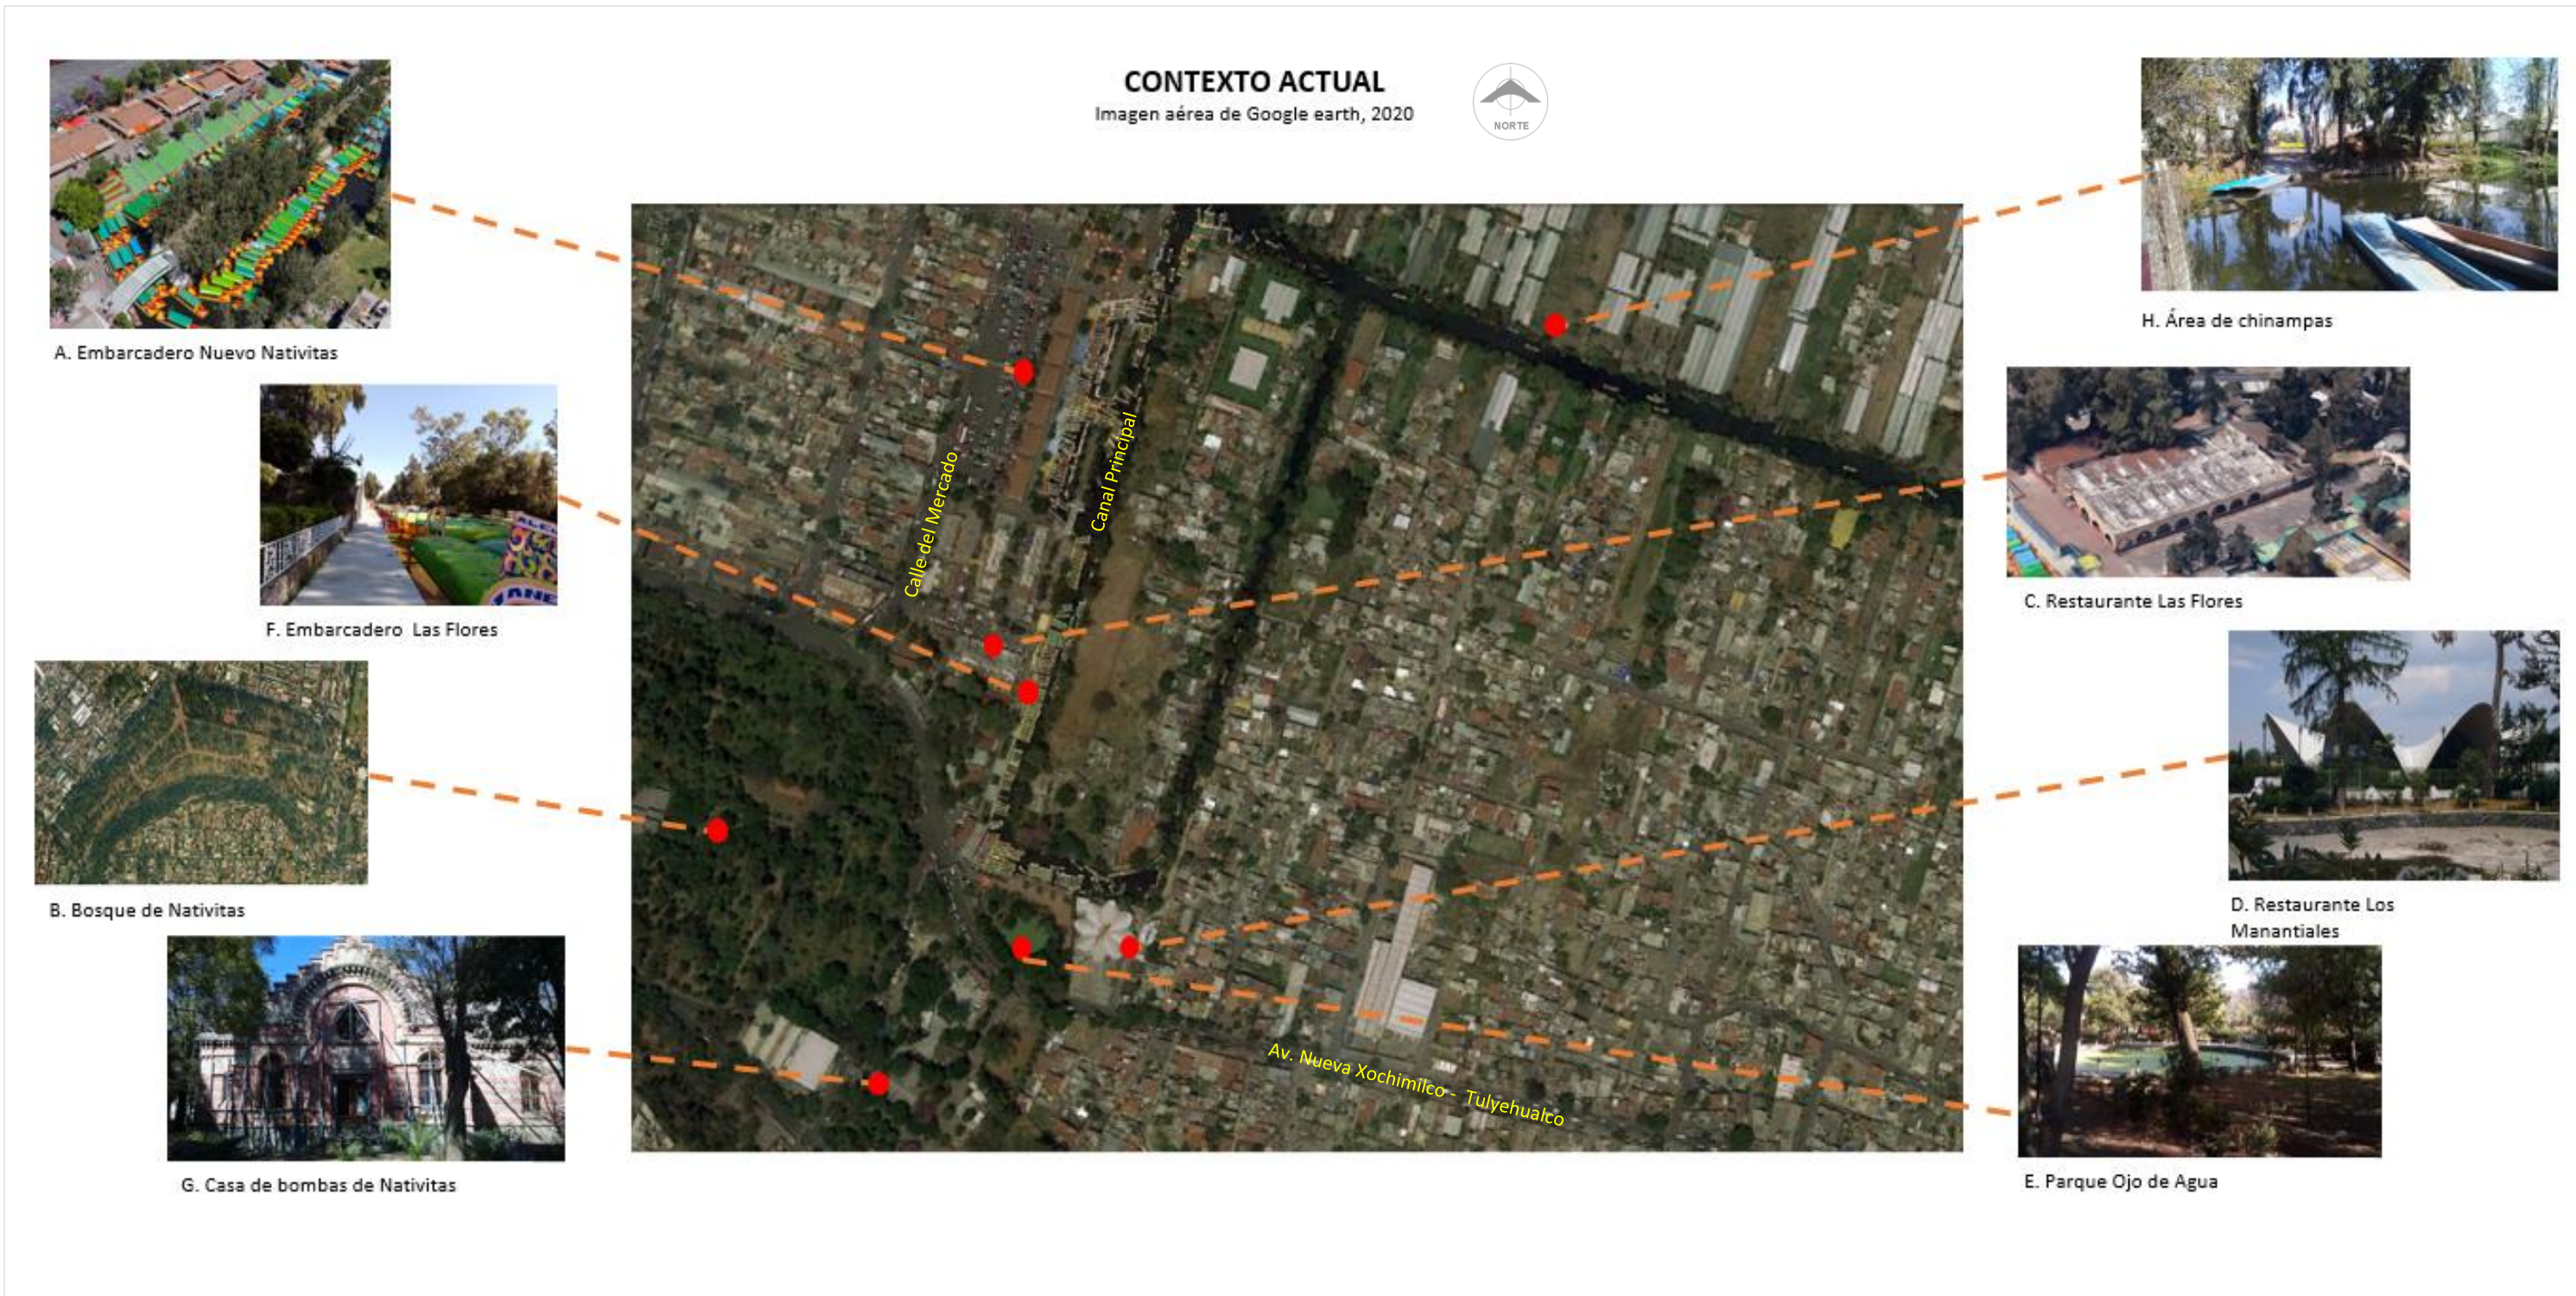
Imagen 38. Contexto actual de la zona de estudio de SMNN, elaborado con imágenes obtenidas de Google (A-D) e imágenes tomadas por Andrea Martínez en 2020 (F-H), (Elaboración propia).

En la Imagen 38 podemos observar la zona de estudio de SMNN, su delimitación al sur por la Av. Vieja Xochimilco Tulyehualco -avenida que data de la época del virreinato- la cual separa las dos áreas de estudio de SMN, pudiendo ser la vinculación entre ambas zonas el parque de la Casa de Bombas de Nativitas (construcción que forma parte del antiguo *Acueducto de Xochimilco*) y el Parque Ojo de Agua de Zacapa, nombre que se debe a que ahí se encontraban ubicados los Manantiales de San Juan y San Jerónimo, según cuenta el ingeniero Manuel Marroquín y Rivera en su libro *Memoria descriptiva de las obras de provisión de aguas potables para la Ciudad de México (1914)*, dicho parque hoy en día se encuentra delimitado mediante un muro bajo con malla ciclónica, con un solo acceso ubicado al norte.

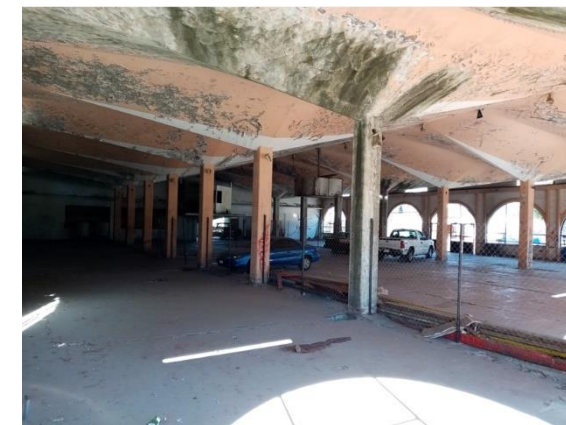
Imagen 41. Restaurante Las Flores (Martínez Andrea, 2020).

En cuanto a patrimonio existente en la zona de estudio de SMNN, destaca la presencia de dos construcciones contemporáneas construidas a mediados del siglo XX (ver imágenes 41, 42 y 43), las cuales son el Restaurante Las Flores y Restaurante Los Manantiales (carentes de declaratoria para su protección) siendo el de Los Manantiales el más conocido por la población, por lo que es considerado un hito en esta zona e identificado como inmueble afecto al patrimonio cultural urbano de acuerdo al *Programa Parcial de Desarrollo Urbano de Santa María Nativitas (2000)*. En base a ello, la presente investigación pondrá énfasis en el inmueble Restaurante Las Flores, el cual aparentemente se encuentra en estado de abandono, pero que tiene uso parcial que no le dignifica, pero si le deteriora; por lo que se propondrán estrategias para su protección y conservación.

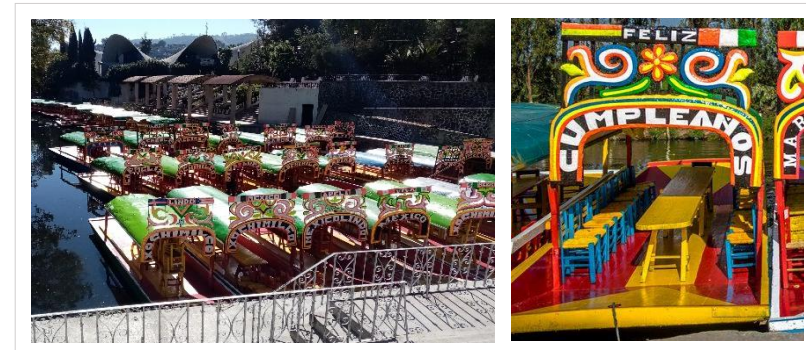
Imagen 45. Identificación de Trajineras como transporte fluvial en Zona de estudio (Google, 2019).

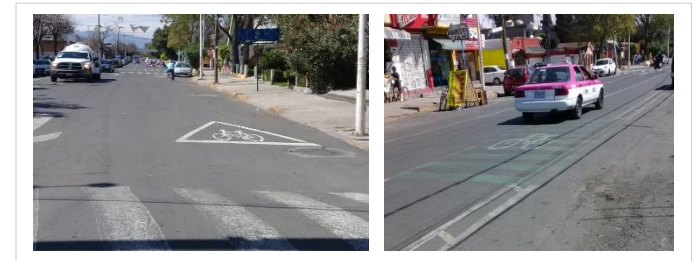
Se distingue un tipo de movilidad activa (uso de bicicleta) de nivel deficiente, ya que su infraestructura solo queda en una intención puesto que no existe una delimitación definida con elementos físicos sobre la Avenida Hermenegildo Galeana en ambos sentidos de ésta y sobre la calle del Mercado. Por lo que dentro de la propuesta se deberá promover el uso de transporte alternativo adecuado y seguro que se adapte a las necesidades de la población.

Imagen 46. Identificación de movilidad activa sobre Av. Hermenegildo Galeana (Google Maps, 2019).

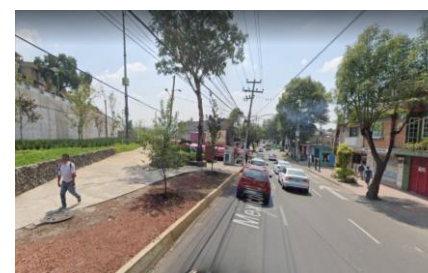
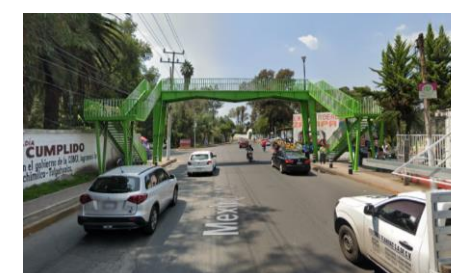
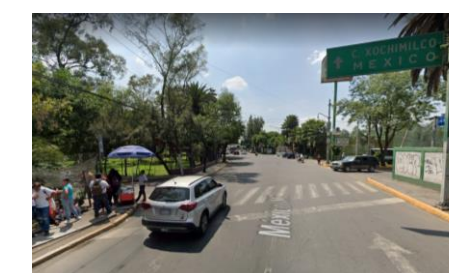
Imagen 50. Av. Nueva Xochimilco-Tulyehualco a la altura de la calle Desiderio Peña. Ausencia de semáforos (Google Maps, 2019).

Imagen 51. Av. Nueva Xochimilco-Tulyehualco a la altura de la calle Zacapa y embarcadero Zacapa. Ausencia de semáforos (Google Maps, 2019).

En cuanto a la infraestructura de accesibilidad peatonal, se observó que algunas banquetas se encuentran en mal estado (ver fotos en Imagen 54), provocando la falta de continuidad de un espacio público a otro, ausencia de semáforos en cruces peatonales de gran flujo, así como problemáticas de cruce peatonal en estacionamiento de embarcaderos y Calle del Mercado (ver fotos en Imagen 53), y la falta de casetas en paradas de transporte público.

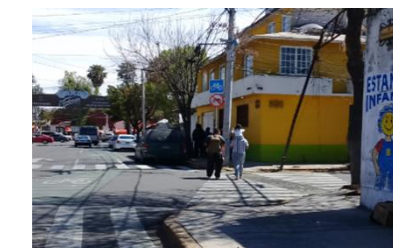
Imagen 55. Av. Hermenegildo Galeana hacia el área de embarcaderos. Rampas en buen estado (Martínez Andrea, 2020).

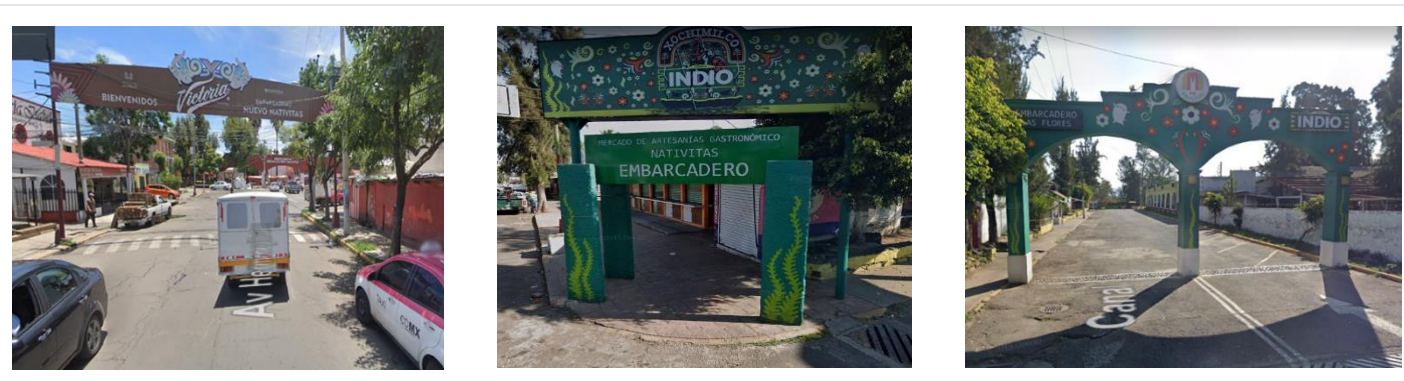
Imagen 58. Señalética de Área de Embarcaderos como remates visuales llegando por Av. Hermenegildo Galeana, sobre Calle del Mercado de sur a norte y en el estacionamiento del Embarcadero Las Flores (Google Maps, 2019).

La señalética que se observa en la zona de estudio se considera deficiente, ya que carece de principios de diseño universal, así como de ubicación estratégica, además de que tiene como prioridad promover a población local y visitantes al consumo de bebidas alcohólicas (ver fotos en Imagen 58).

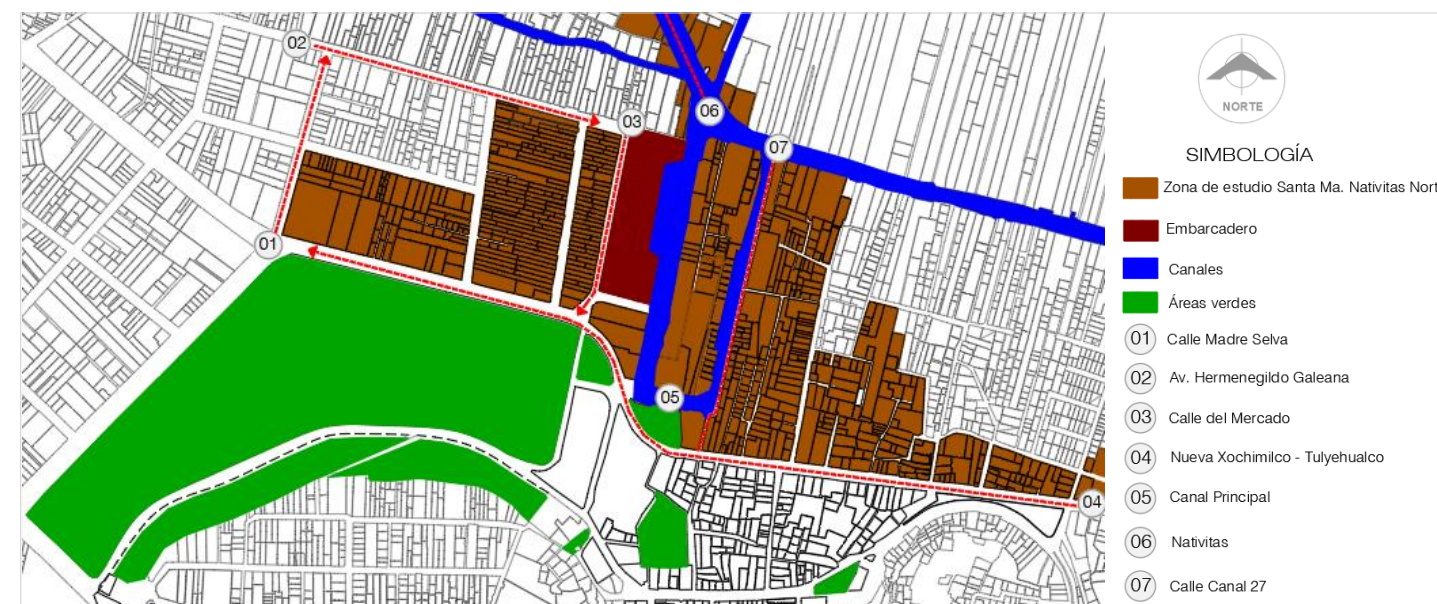
Imagen 63. Análisis de Alturas de Edificaciones en la Zona de Estudio SMNN (Elaboración propia).

De acuerdo a lo establecido en el *Programa Parcial de Desarrollo Urbano Santa María Nativitas* (2000), en esta zona el uso de suelo es H 2/40, por lo que sólo está permitido construir hasta 2 Niveles, debido a que la zona de estudio se encuentra asentada sobre suelo aluvial. Se observa que las construcciones, en su mayoría, son de 2 niveles de altura; sin embargo 1 de cada 10 casas no cumple con lo establecido.

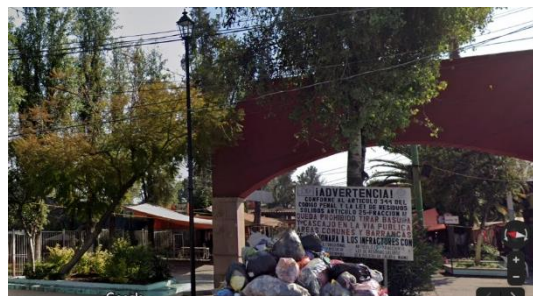
Imagen 69. Área de estacionamiento del Embarcadero Nativitas Xochimilco (Google maps, 2019).

A través de las imágenes 69 y 70 podemos observar la contaminación de basura generada por las actividades que se realizan dentro del Embarcadero, así como basura depositada por población inconsciente; la imagen 71 nos muestra el drenaje clandestino al descubierto ubicado en área de chinampas, el cual desemboca hacia los canales. Parte de esta problemática se menciona en el Programa Parcial de Desarrollo Urbano Santa María Nativitas (2000), a la fecha sin solución alguna. Por lo que se recomienda la elaboración de un Plan Estratégico de Gestión que considere el manejo de los residuos sólidos y una constante vigilancia de los canales.

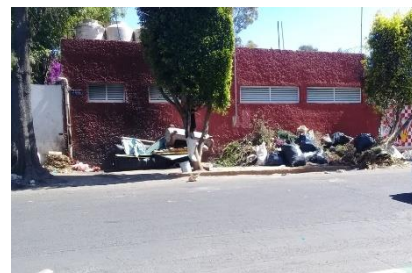
Imagen 70. Área de estacionamiento del Embarcadero Nativitas Xochimilco (Martínez Andrea, 2020).

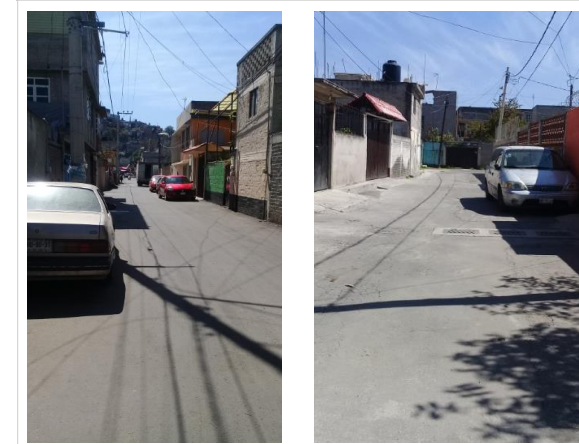
Imagen 74. Vialidades locales al Noreste de la zona de estudio las cuales carecen de alumbrado público, banquetas y arbolado (Martínez Andrea, 2020).

Las fotografías de la imagen 74, tomadas en la parte noreste de la zona de estudio, nos muestran la ausencia de árboles en la vía pública debido a que la gente los ha talado a causa del alto grado de delincuencia, ya que mencionan los vecinos que los delincuentes trepaban sobre éstos para brincarse hacia las casas. De acuerdo a datos orales de la población, la delincuencia se debe, a que se carece de oficial de cuadrante quien patrulle las calles por la noche y a la ausencia de alumbrado público y cámaras de vigilancia.

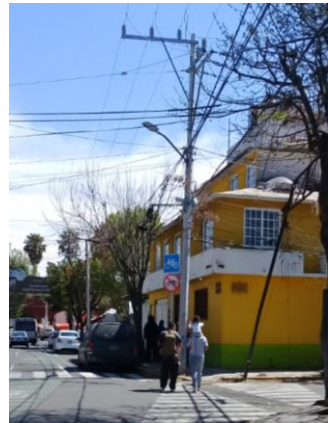
Imagen 75. Av. Hermenegildo Galeana esquina con Calle Central (Martínez Andrea, 2020).

En la zona de estudio existe alumbrado público de fuente eléctrica y de escala urbana (alumbra hacia vialidades), pero éste es deficiente en su mayor parte, careciendo del alumbrado público para el peatón, tal como se muestra en las Imágenes 75 y 76.

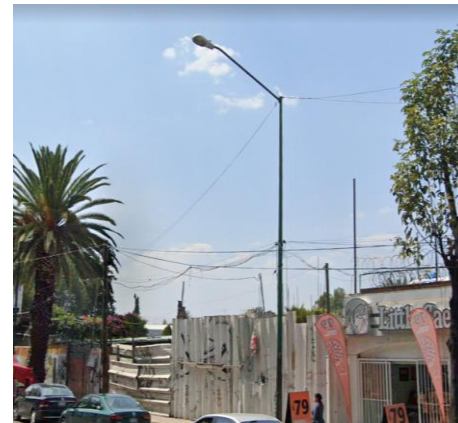
Imagen 76. Av. Nueva Xochimilco-Tulyehualco (Google maps, 2019).

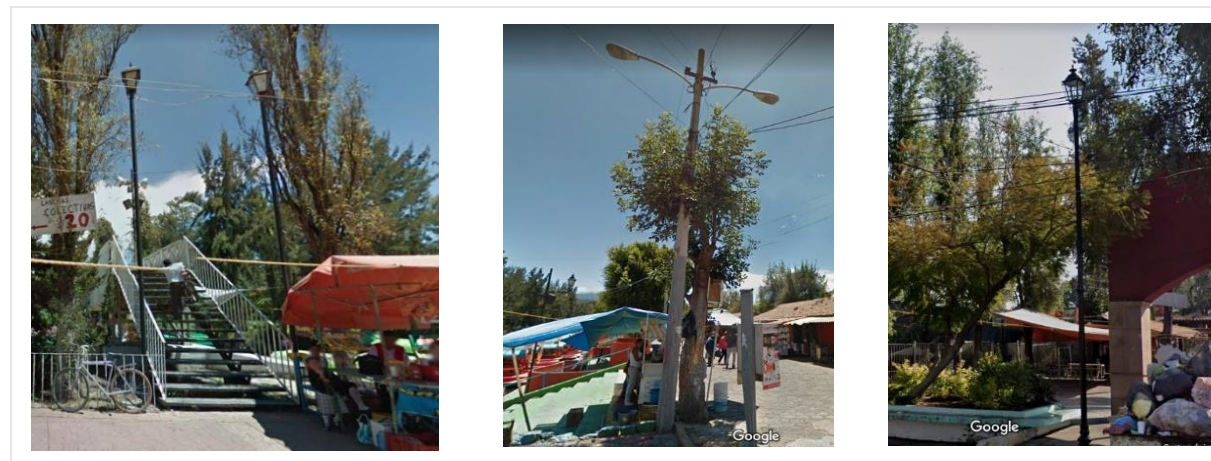
El área de Embarcaderos cuenta con alumbrado público distribuido de manera aérea mediante una red de cableado eléctrico. Su nivel de eficiencia se considera deficiente, debido a la falta de iluminación de escala humana, insuficiente para la circulación y seguridad del peatón.

Imagen 77. Tipo de infraestructura para alumbrado público en área de Embarcaderos (Google Maps, 2019).

Dentro del proyecto se deberá proponer la infraestructura necesaria, alumbrado público que cumpla con los requerimientos apropiados para iluminar vialidades y áreas de circulación peatonal, así como alumbrado de energía sustentable.

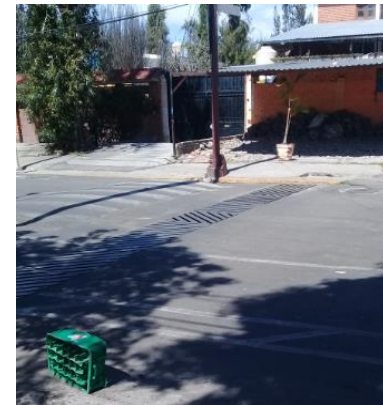
Imagen 78. Red de captación de aguas pluviales sobre Av. Hermenegildo Galeana (Martínez Andrea, 2020).

La zona de estudio cuenta con red de drenaje, agua potable y de captación de aguas pluviales.

Mediante la elaboración de un plan de manejo se deberán proponer estrategias para crear conciencia de la importancia de la recarga de los mantos acuíferos a través de la red de captación de aguas pluviales, evitando así conexiones clandestinas de descargas de aguas negras hacia la red pluvial.

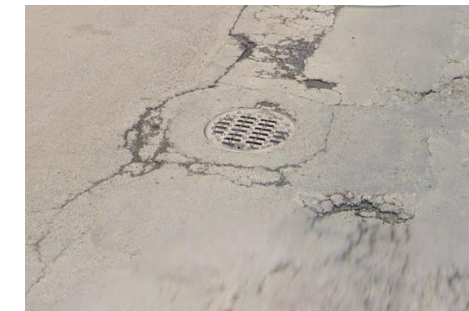
Imagen 79. Red de Drenaje en área de estudio (Martínez Andrea, 2020).

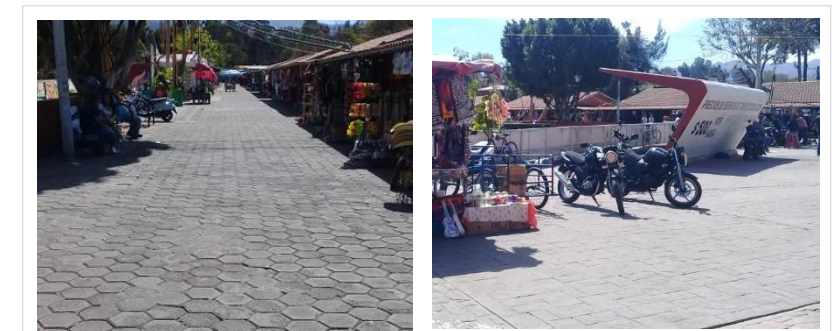
Imagen 81. Acabados en piso de área de embarcaderos (Martínez Andrea, 2020).

Las banquetas existentes en la zona de estudio están conformadas por una guarnición y banqueta hechas a base de concreto. Sólo en Calle del mercado, en la banqueta continua frente al área de embarcaderos, se observa una variedad de materiales tales como adoquín o alfombra, colocados por iniciativa de locatarios adyacentes (ver imagen 80). En la imagen 81 y 82 podemos observar acabados en piso a base de adoquín, concreto y concreto estampado en área de embarcaderos.

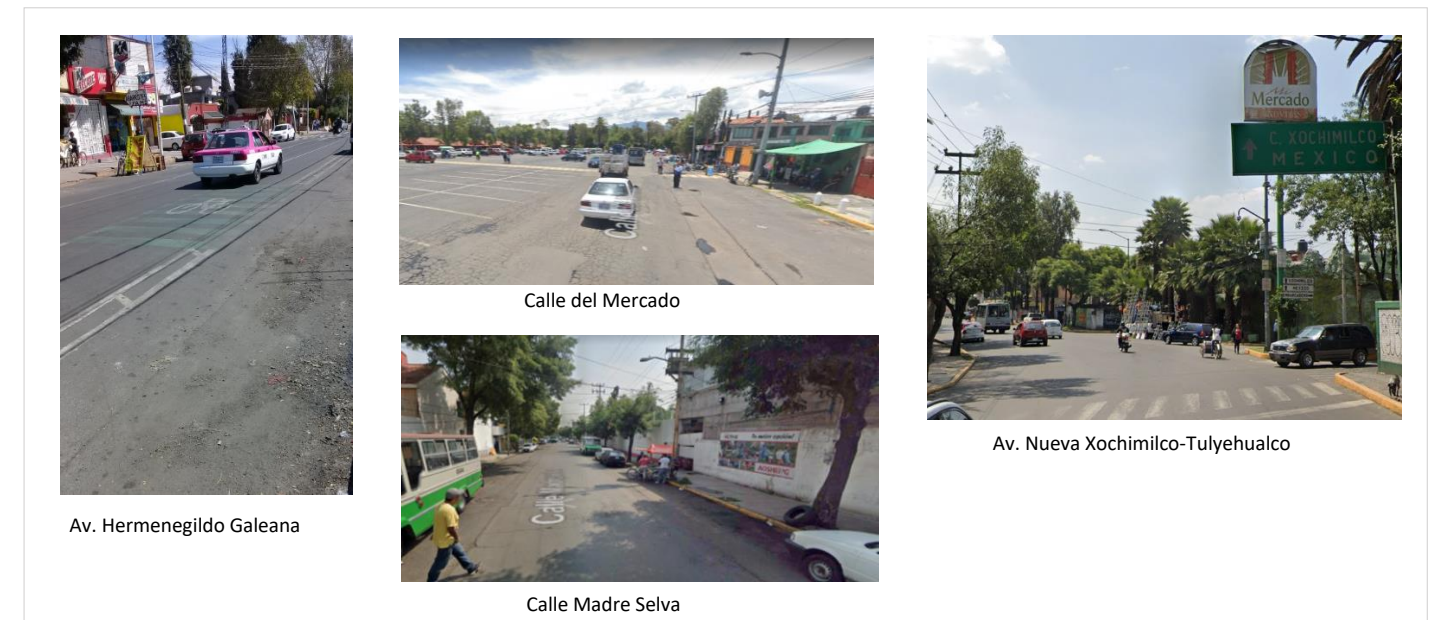
Imagen 83. Acabados en arroyo vehicular (Google maps, 2019).

El arroyo vehicular con el que cuenta la zona de estudio es de asfalto o también denominado “chapopote”. Considerado como inapropiado debido a que es un material que no es permeable, por lo que el agua de lluvia es conducida en gran parte hacia la red de alcantarillado.

Por lo que dentro de la propuesta se deberán proponer materiales en arroyo vehicular que sean permeables y así poder captar el agua de lluvia para alimentación de los mantos acuíferos.

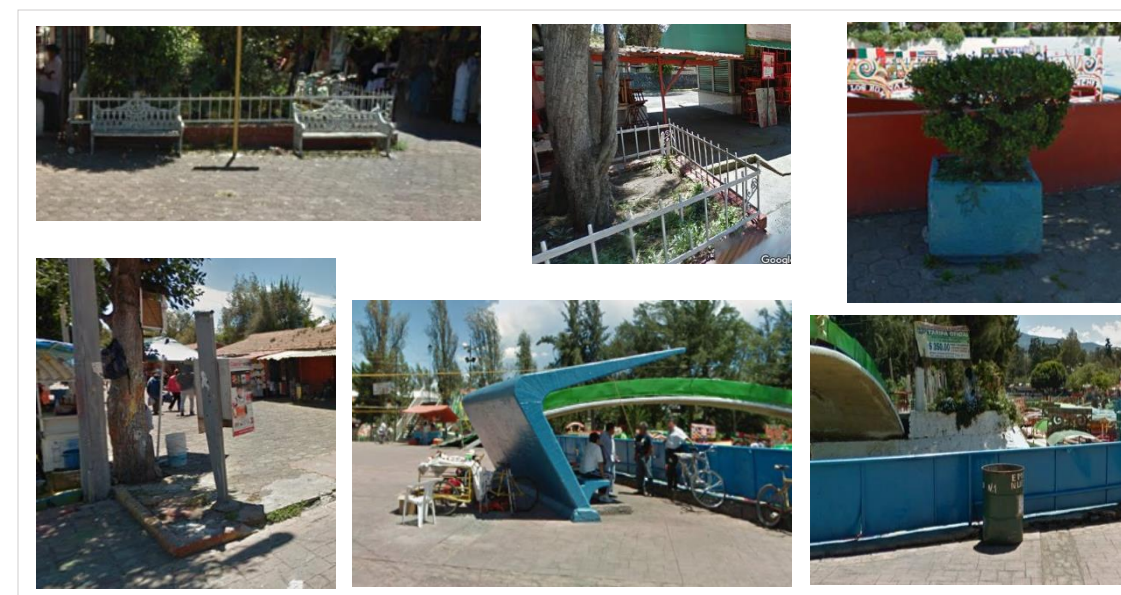
Imagen 84. Mobiliario en área de embarcaderos (Google maps, 2019).

El mobiliario en área de embarcaderos (ver fotos en Imagen 84), tiene un nivel de eficiencia intermedio, ya que no es suficiente para la demanda que requiere del espacio en cuestión, fuera de éste, el resto de la zona de estudio carece de mobiliario urbano. Por lo que se deberá proponer mobiliario urbano hecho a base de materiales resistentes a la intemperie y de bajo impacto ambiental, que cubra las necesidades de la población local y visitante.

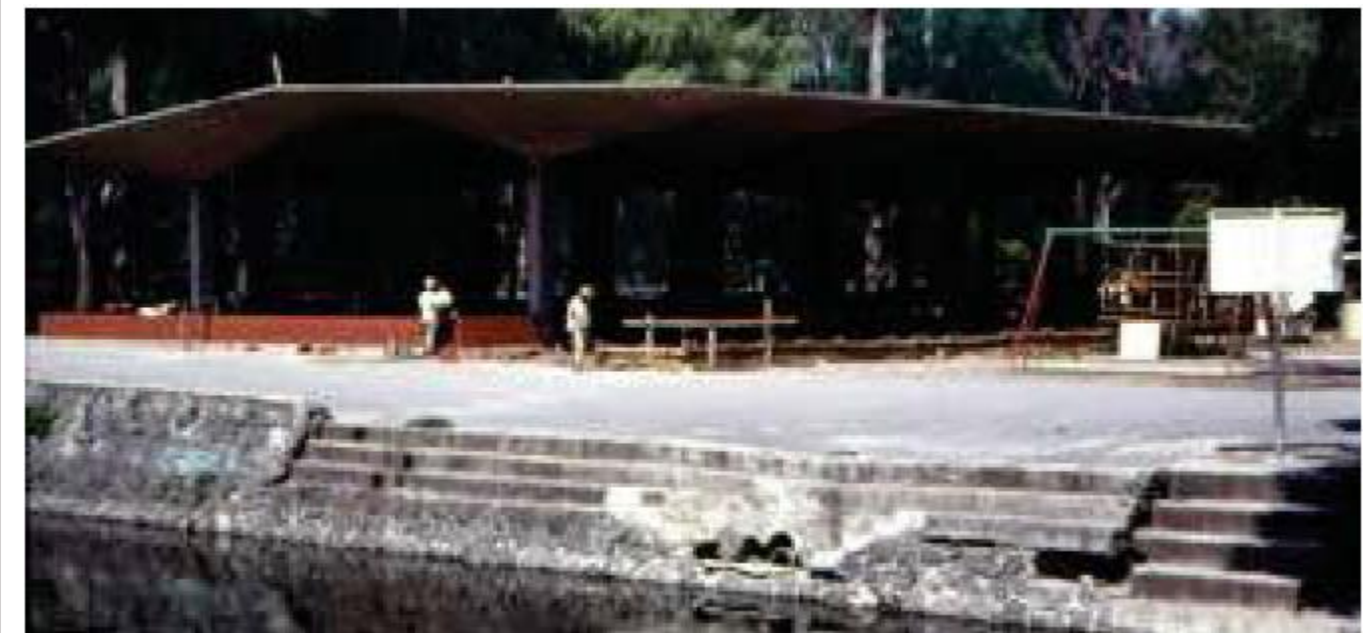
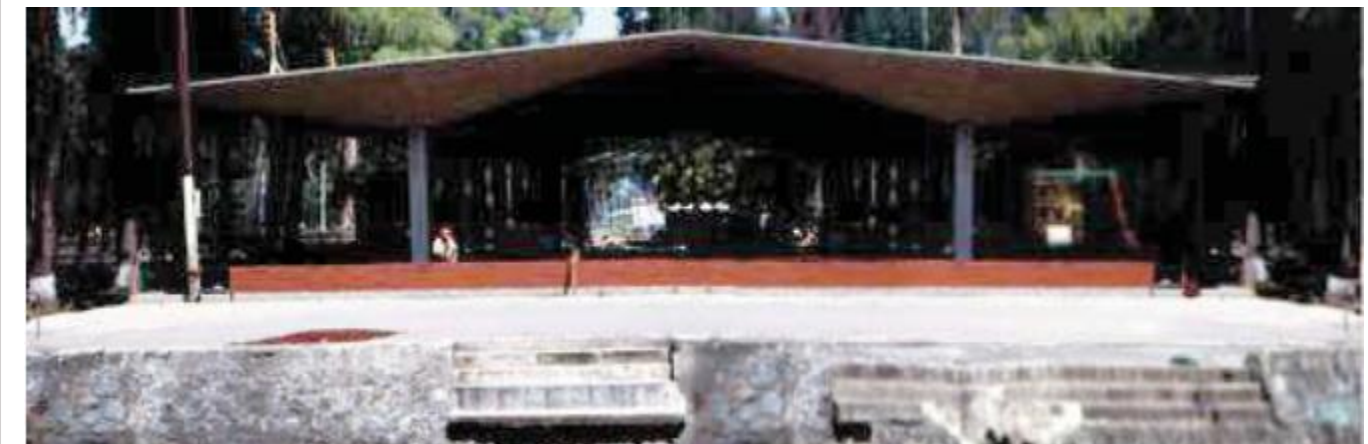
Cuando los paraboloides hiperbólicos ya no fueron económicamente viables, Candela partió a Estados Unidos no sin antes dejar un último ejemplo con el *Restaurante Las Flores* (ver imagen 87), concebido a partir de una estructura formada por 16 módulos de paraguas de concreto armado de 14 X 5 m, conformados por agrupaciones de 4 superficies regladas de

paraboloides hiperbólicos de bordes rectos sostenidos en su centro de intersección por un apoyo central (columnas cuadradas de 45 x 45 cm).

Imagen 87. Restaurante Las Flores, 1971 (Patiño, 2017, p. 53).

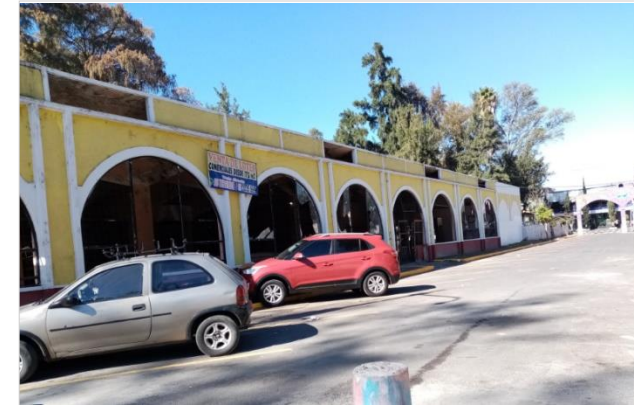
A. Fachada noreste

Desde el exterior pareciera una construcción convencional a la que solo le faltan los cristales en las ventanas y puertas, sin distinguir hacia el interior la falta de mantenimiento, ya que sus fachadas se observan recién pintadas (ver fotos "A" Y "B" de la Imagen 95). Pero al ingresar al inmueble la percepción es otra al percibir el mal estado en que se encuentra el piso (ver foto "C"), ya que presenta grietas y hundimientos diferenciales, debido a losetas vinílicas rotas y desprendidas. EL espacio está dividido en su interior mediante malla ciclónica, dando la impresión de tener mayor valor como predio que como inmueble, al que solo se espera que un temblor lo derrumbe para poder librarse de semejante responsabilidad.

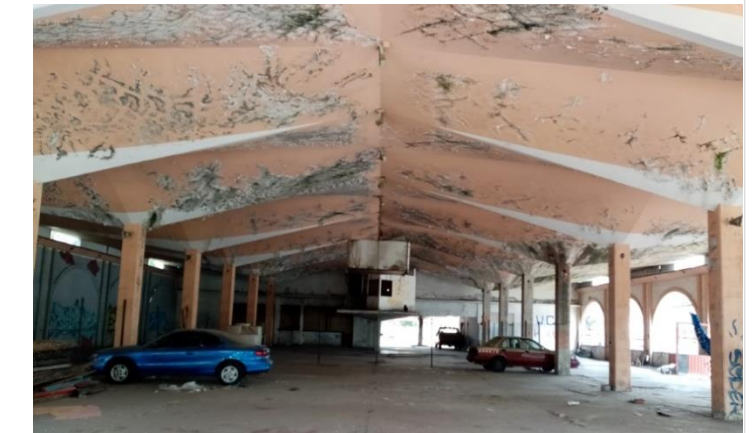
D. Estructura de paraboloides

Las unidades modulares de paraboloides hiperbólicos continúan conservando su equilibrio estructural pese a las patologías registradas, las cuales han generado graves daños y deterioros en la techumbre de concreto armado a causa de la humedad, por lo que considero que a corto plazo se deben resolver las problemáticas detectadas, tales como la obstrucción de las bajadas de agua pluvial y limpiar las superficies para poder evaluar el grado de afectación de la techumbre de concreto armado mediante pruebas de laboratorio, con el objetivo de poder medir el grado de oxidación del acero de refuerzo y condiciones del concreto para después proceder a su reparación.

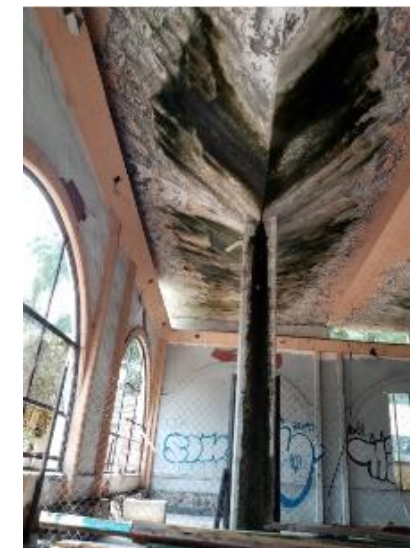
E. Escorrentías que presenta la techumbre

A la azotea del inmueble que alberga el área de servicios se accede mediante una escalera construida de concreto armado (ver foto “I”), la cual llega a un cuarto de escalera en la azotea (ver foto “H”), al salir de éste se pueden observar los vanos en losa, tipo lucernarios, a los que solo les falta un cristal o domo para poder continuar ejerciendo su función; también existen tinacos de asbesto y tanques de gas en desuso que aparentan seguir dotando al inmueble de dichos servicios. No se cuenta con escalera para poder subir a la techumbre de paraboloides hiperbólicos, por lo que tuve que trepar por el cuarto de escalera del inmueble convencional para poder llegar a ésta; mi primera impresión al verla fue la de una techumbre que pide a gritos que se le de mantenimiento (ver fotos “J”, “K” y “L”, pues contiene flora nociva, la cual crece desde el interior de las bajadas de agua pluvial, además de encontrar 4 de estas bajadas obstruidas en su totalidad, provocando la acumulación de agua de lluvia (ver foto “K”), la cual se filtra por la losa de concreto a través de fisuras que han ido generando estos encharcamientos y que son la causa de las escorrentías de agua en el interior del inmueble.

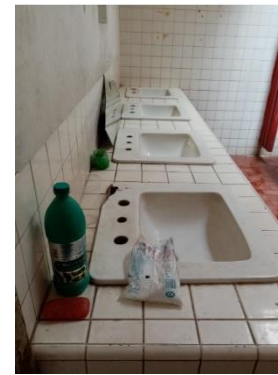
A. Lavabos de sanitarios

Al recorrer el área de servicios (baños) se puede observar que los muros aún conservan su acabado en azulejo color blanco en piezas de 11 x 11 cm y sus lavabos originales, algunos aun completos y otros rotos (ver fotos “A” y “B” de la Imagen 96). Estos baños dan aun servicio al turismo, de manera decadente ya que el inmueble no cuenta con servicio de agua. Esta área no tiene ventanas en muros, pero si vanos en la losa que, si bien permiten una buena ventilación, pero no dan sensación de protección, ya que no cuentan con domos que protejan de la intemperie (ver foto “C”).

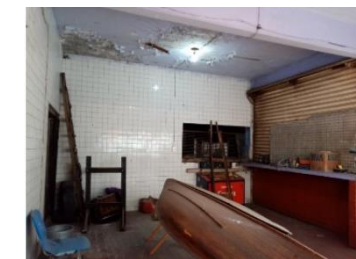
G. Área de cocina

Al ingresar al área de cocina se pueden percibir espacios cerrados con falta de iluminación y ventilación, pues los vanos del techo se encuentran tapados por lonas y láminas metálicas, siendo esta la única vía de ventilación, no queda más que continuar respirando el olor a humedad (ver foto “G”). En el interior se observan espacios en desuso, cortinas metálicas corrugadas cerradas y en proceso de oxidación, desde donde se daba servicio a la gente para el consumo de alimentos y bebidas.

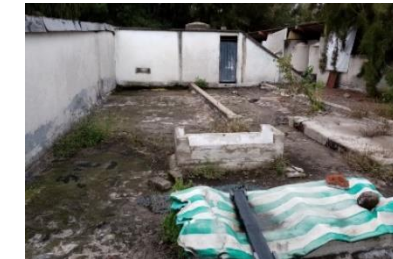
H. Azotea de área de servicios

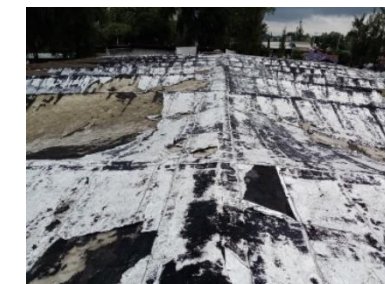
J. Techumbre de paraboloides

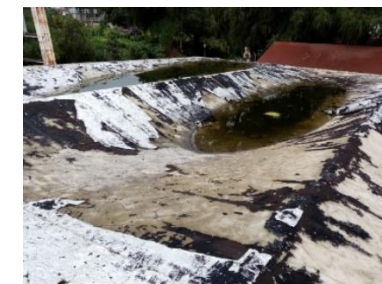
K. Acumulación de agua pluvial en techumbre.

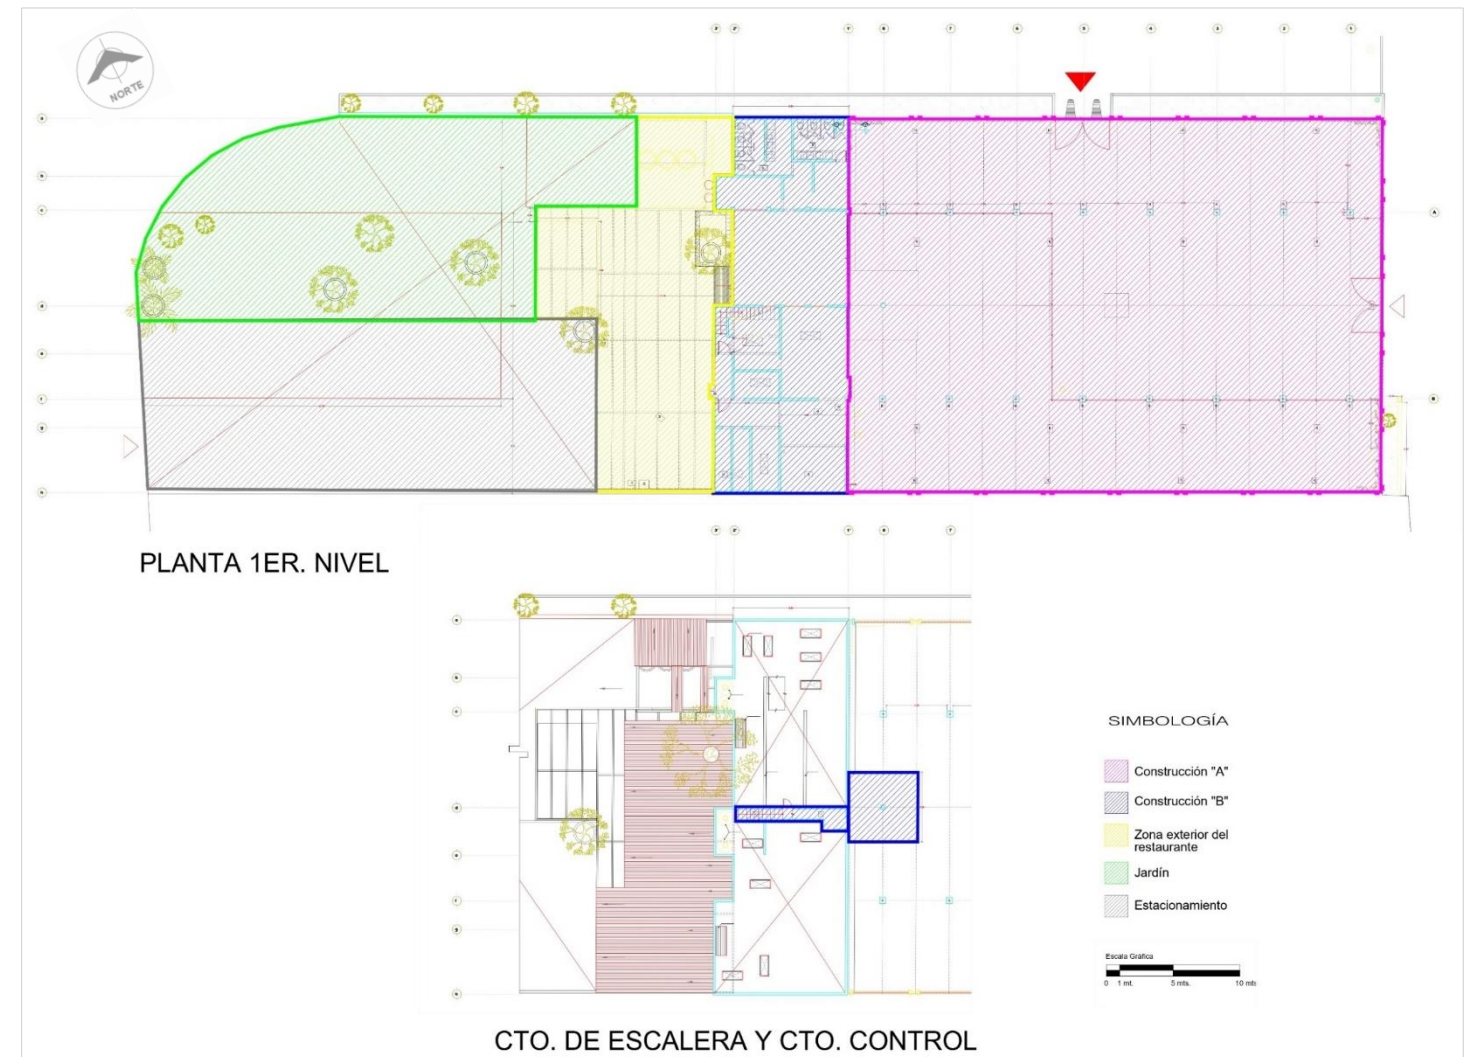
Imagen 97. Áreas que conforman el inmueble Restaurante Las Flores (Martínez Andrea, 2020).

El inmueble se encuentra construido en un predio de 2,582.97 M2 de superficie y está conformado por dos construcciones de 1 nivel, ambas de forma rectangular, perpendiculares y colindantes entre sí, a las que llamaremos construcción "A" y construcción "B" como se identifican en la Imagen 97.
