**UNIVERSIDAD
AUTÓNOMA
METROPOLITANA**
Unidad Xochimilco

DIVISIÓN DE CIENCIAS Y ARTES PARA EL DISEÑO
Maestría en Reutilización del Patrimonio Edificado

Reutilización y gestión como estrategias para la conservación del patrimonio edificado y detonadores del desarrollo del turismo sostenible: caso Santa Ma. Nativitas Norte

Arq. Andrea Martínez Martínez

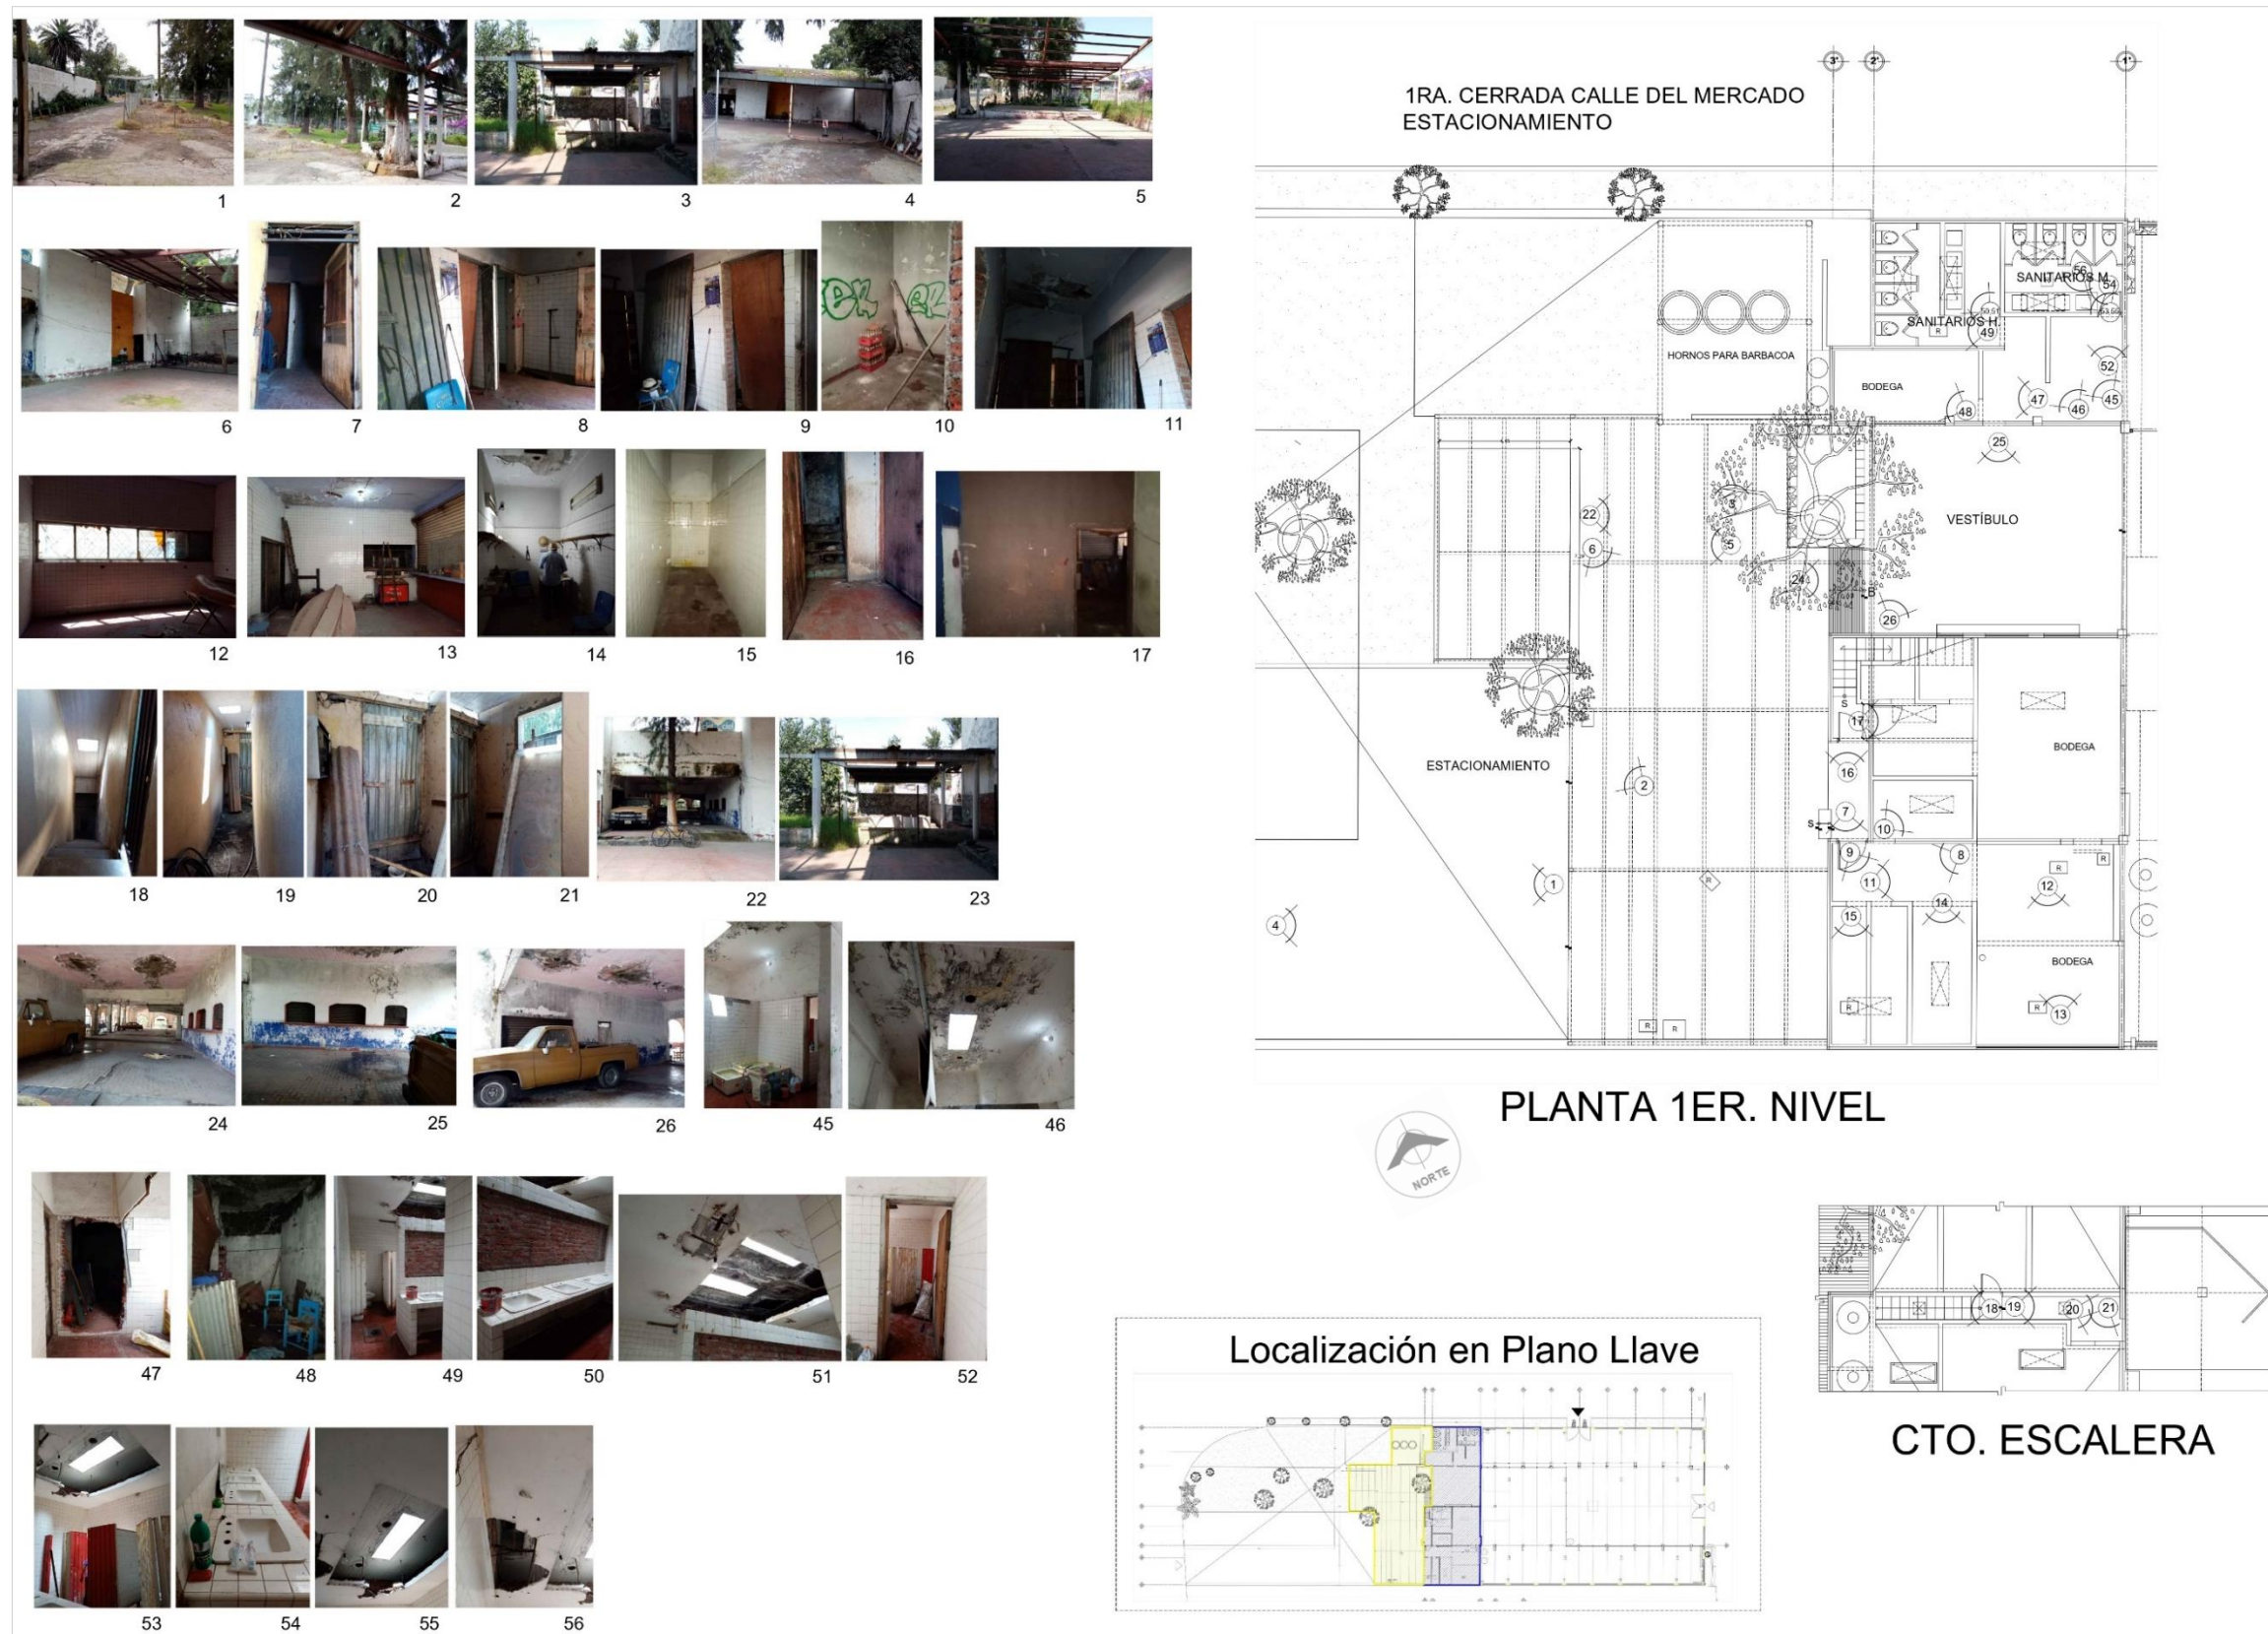
Imagen 100. Reporte fotográfico de Construcción "B" (Martínez Andrea, 2020).

Estacionamiento y jardín (ver imagen 100, fotografías 1-5)

El resto del predio se compone de un área ajardinada, la cual abarca una superficie de 462.85 M2 y está hecha a base de tierra natural y pasto, con árboles como palmeras y pinos; delimitada hacia el estacionamiento por una guarnición de concreto armado, en la fachada noreste por un muro de piedra natural y hacia el noroeste por un enrejado de malla ciclónica.

El estacionamiento abarca una superficie de 725.52 M2, con un piso de asfalto el cual presenta hundimientos diferenciales, y en su fachada noroeste lo delimita una cerca de 1 m de altura, hecha a base de madera; se carece de muro de colindancia al suroeste.

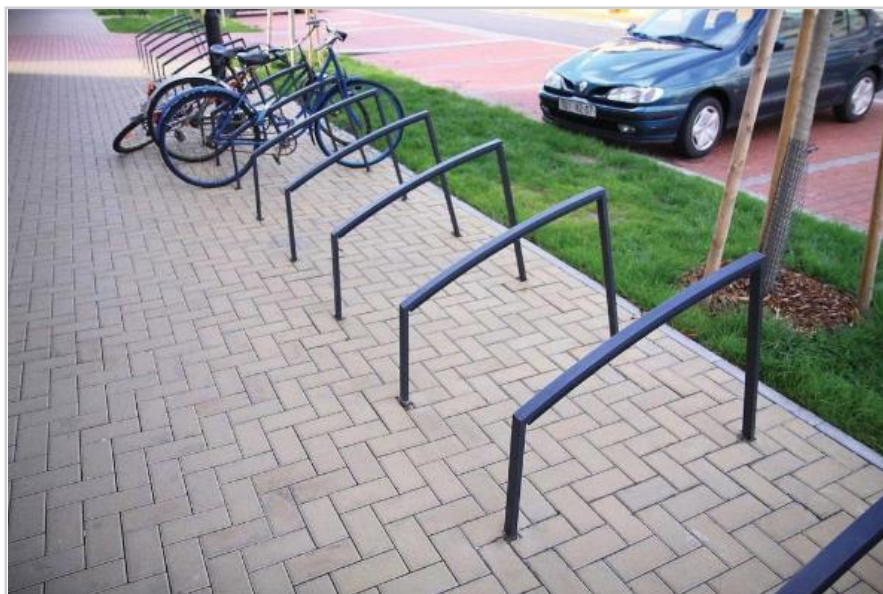
B. Ciclopuerto con medidas en milímetros

Fabricación: Acero galvanizado Acabado
 Color de patas: Pintada en color estándar
 Marca: mmcitémx / mmcite.com.mx
 Anclaje: ahogar en cemento
 Dimensiones: 1.035 x 0.50 x 0.75 m

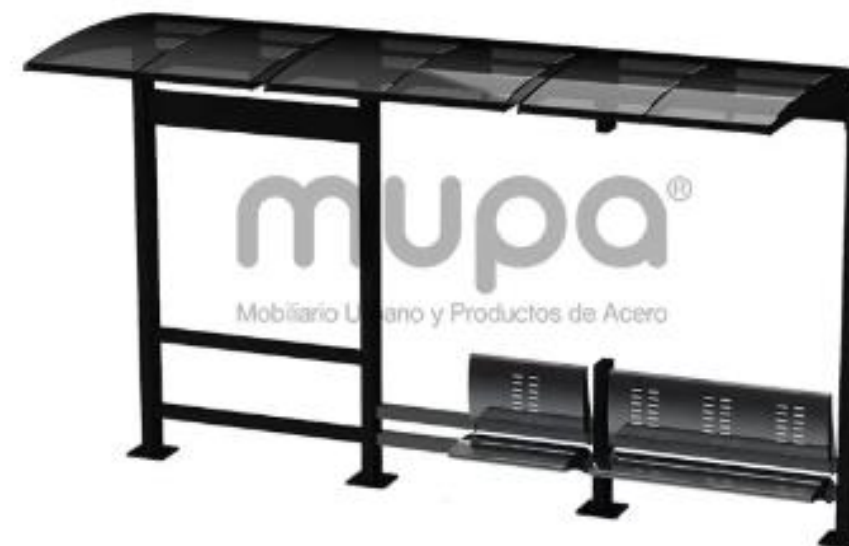
Fabricación: Techo fabricado con estructura galvanizada, acabado en pintura electrostática iron glimer, cubierta de acrílico en color humo de 5mm. Acabado: Estructura de acero al carbón con pintura electrostática iron glimer. 1 banca grande, 1 banca chica en acero inoxidable
 Marca: mupa / mupa.com.mx
 Anclaje: ahogar en cemento
 Dimensiones: H= 2.80 m L=4.64 m. A=1.66 m
 Capacidad: 4 personas y silla de ruedas

Sistema ahogado en concreto.

Los dados de concreto sugeridos para cada extremidad del producto deben ser de 1.00 m x 1.00 m x 1.00 m de profundidad

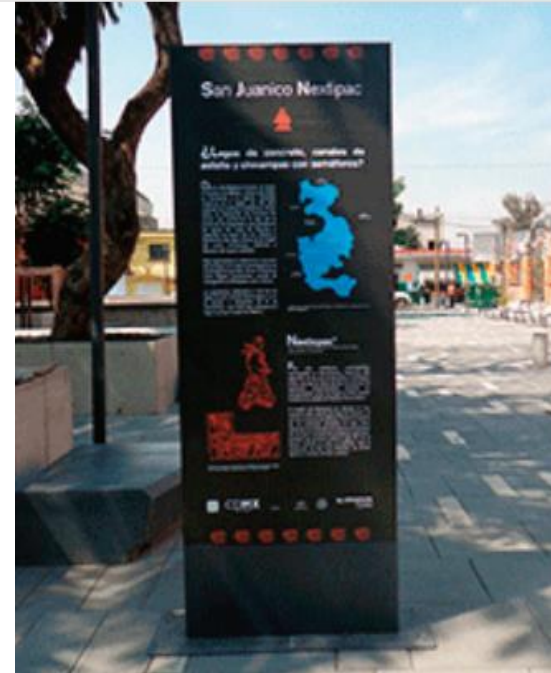
Medidas en centímetros

Imagen 120. Propuesta de señalización vertical incluyente (Recuperado de: bktmobiario.com).

Fabricación: Acero al carbón
 Acabado: Galvanizado con pintura poliéster
 Marca: BKT Mobiliario Urbano / bktmobiario.com
 Anclaje: por medio de taquete expansivo
 Peso: 125 kg
 Medidas: 1.90 x 0.90
 Color: Gris oscuro
 Nota: El módulo informativo deberá estar preparado para recibir placa de aluminio con información de señalización incluyente elaborada por: SEGUIAR.COM / Chihuahua
 Letras y gráficos en relieve con rasters en acero inoxidable.
 El texto deberá ser también escrito en sistema braille.

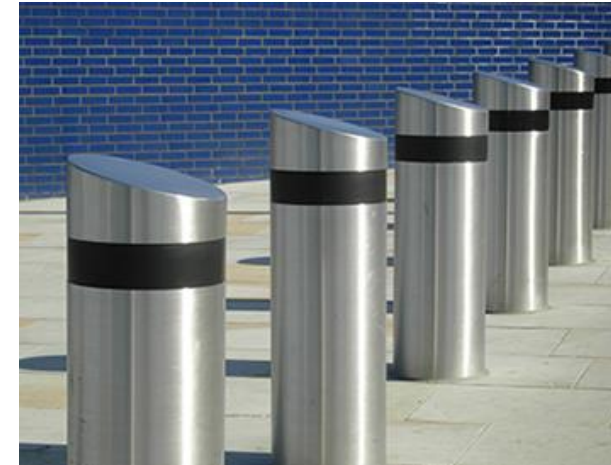
2.06 / PU-4, PU-5 / Señalética: bolardos en zona de estudio

Fabricación: Acero inoxidable
 Dimensiones: Alto 0.60 m, Diámetro 0.20 m
 Anclaje: ahogar base en cemento
 Marca: Cosmos / bolardos.com.mx

Imagen 125. Propuesta de bolardos en zona de estudio (Recuperado de: bolardos.com.mx)

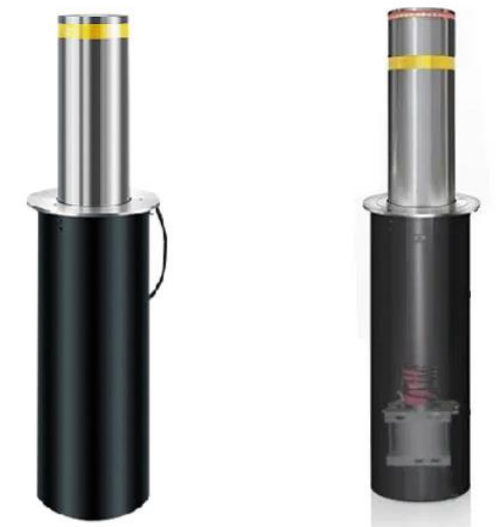
2.07 / PU-4, PU-5 / Señalética: bolardo B16 retráctil para área de servicio de embarcadero

Fabricación: Acero inoxidable con accionamiento hidráulico
 Dimensiones:
 Base: Diámetro 0.21 m, Alto 1.10 m
 Bolardo: Diámetro 0.168 m Alto 0.60 m
 Marca: Murban / murban.com.mx

Imagen 126. Propuesta de bolardos retráctiles en área de embarcaderos (Recuperado de: murban.com.mx).

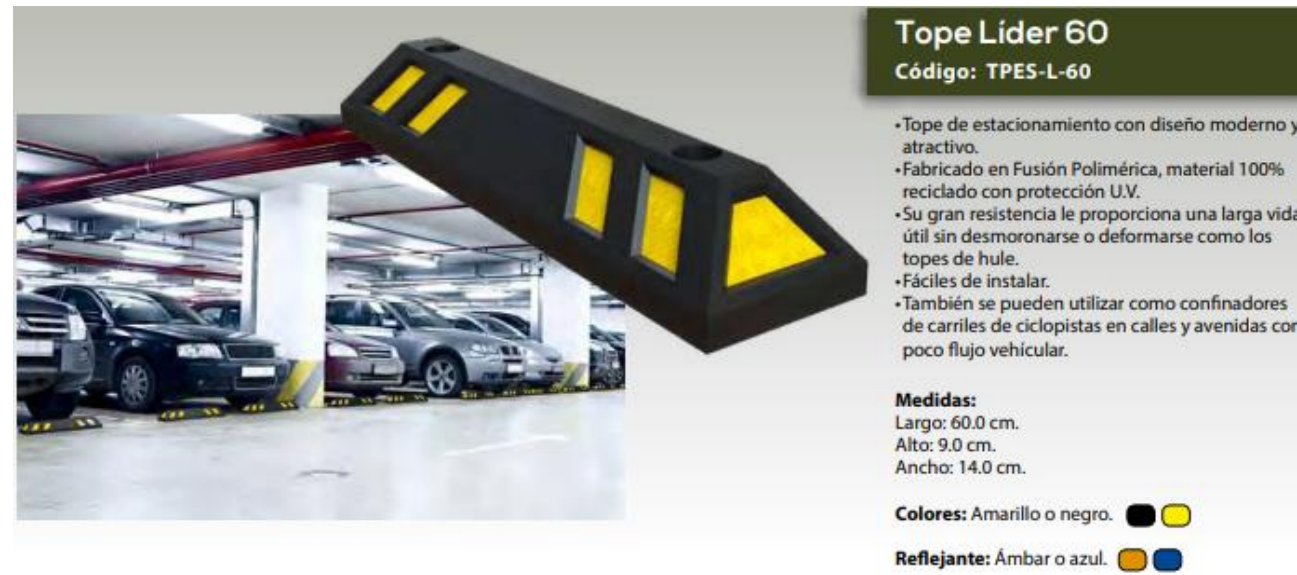
2.08 / PU-4, PU-5 / Señalética: tope para área de estacionamiento

Fabricación: Material reciclado
 Color: negro
 Reflejante: ámbar
 Marca: Raylaz / reylaz.com.mx

Imagen 127. Propuesta de tope para área de estacionamiento (Recuperado de: reylaz.com.mx).

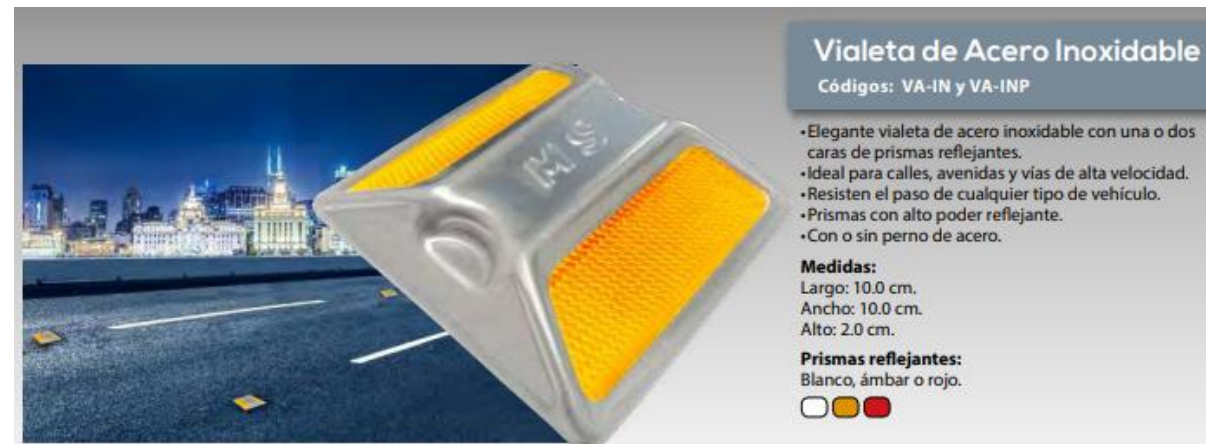
2.09 / PU-4, PU-5 / Señalética, vialeta para vialidades y ciclovía

Fabricación: Acero inoxidable
 Prismas reflejantes: Amarillo
 Marca: Raylaz

Imagen 128. Propuesta de vialeta para vialidades y ciclovía (Recuperado de: reylaz.com.mx).

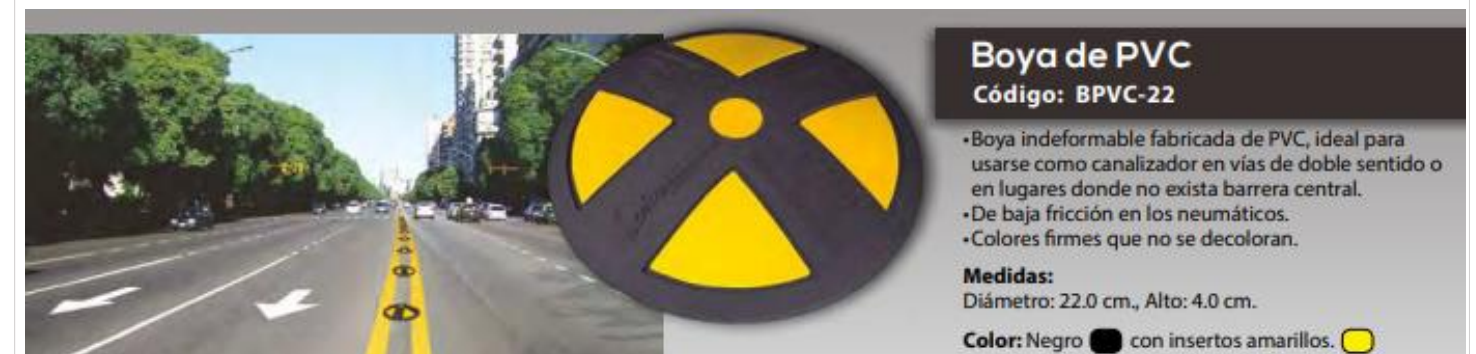
2.10 / PU-4, PU-5 / Señalética: boya para vialidades de doble sentido

Fabricación: Boya de PVC
 Color: Negro con insertos amarillos
 Marca: Raylaz

Imagen 129. Propuesta de boya para vialidades de doble sentido (Recuperado de: reylaz.com.mx).

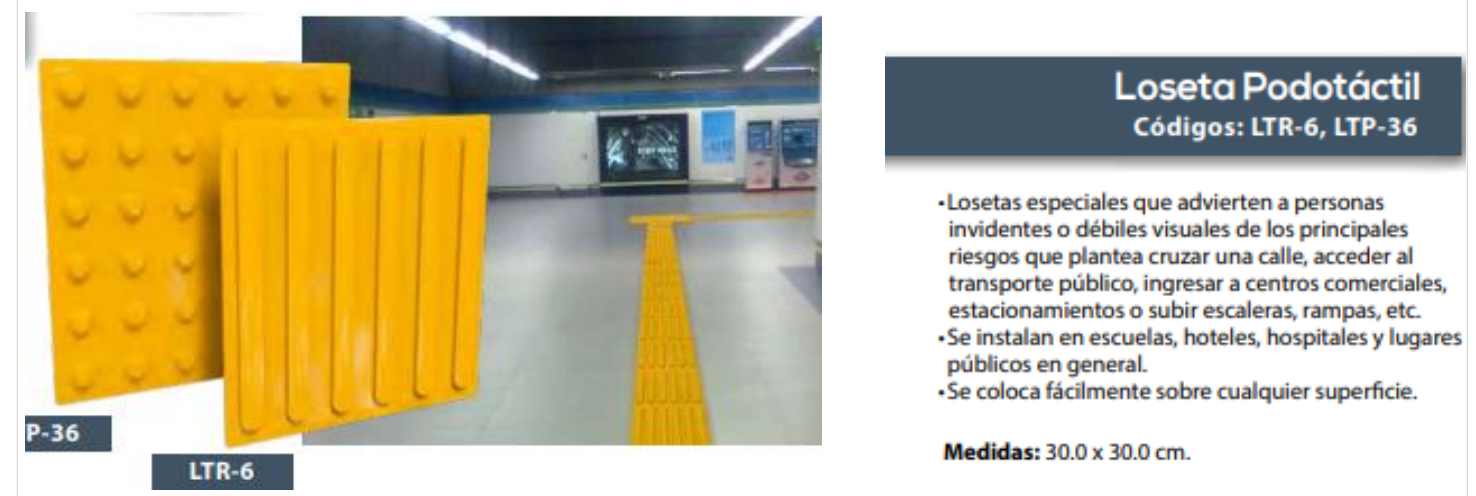
2.11 / PU-4, PU-5 / Señalética, loseta Podotáctil en Banquetas

Fabricación: ABS (acrilonitrilo butadieno estireno, es un plástico muy resistente al impacto)
 Color: Amarillo
 Marca: Raylaz

Imagen 130. Propuesta de loseta Podotáctil en banquetas (Recuperado de: reylaz.com.mx).

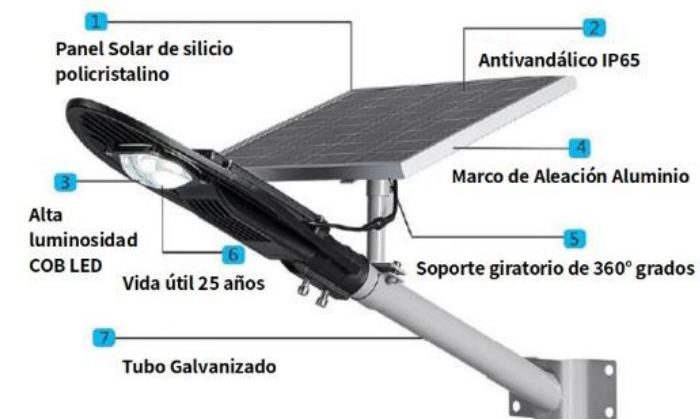
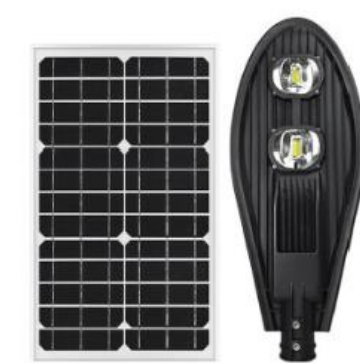
Colocadas a una altura de 7 y 3 m En poste de acero galvanizado con 2 brazos, el cual ira ahogado en dado de concreto armado

SGT-TOTAL		
Luminarias Solares Híbridas		
Artículo	SSL-30W	SSL-60W
Panel Solar	6V 18W 350*350*17mm	6V 40W 700*350*17mm
Batería deLitio	3.2V 30000 mah	3.2V 480000 mah
Alimentación	30W	60W
Chips Led	1pcs COB 30w	2pcs COB 30w
Lumenes	120-130 L/W	
CCT	6500K Luz Fría	
ANGULO DE ILUMINACIÓN	90°-120° grados	
GRADO IP	IP65-IP66	
MATERIAL	Carcasa de Aluminio y Acero + Vidrio	
VIDA ÚTIL	50000 Hrs Garantía 1 año	
TIEMPO DE CARGA	6 horas de sol carga total	
TIEMPO ENCENDIDA	Trabaja 12-16 hrs, Toda la noche, 3 Días de Lluvia	
MODELO DE TRABAJO	Luz+Control Remoto	
POLO	Luz de día Carga-Automatica solar, Encendido Automático	
AREA DE ILUMINACIÓN	150m²	200m²

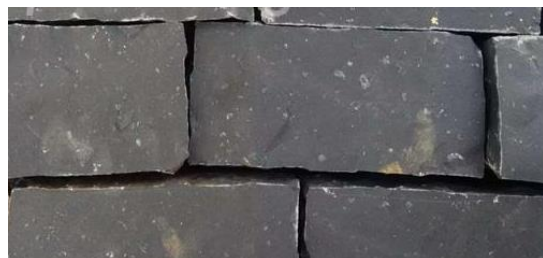
4.02 / PU-6 / Acabados en piso: en embarcadero y parque Ojo de Agua

Especificación para su colocación: Se asentará sobre cama de arena de 5 cm De espesor sobre base compactada al 80%Proctor. Después de su colocación, éste será juntado con arena.

A.Piedra Basalto en piezas de 50 x 30 x 8 cm (Imagen recuperada de Google)

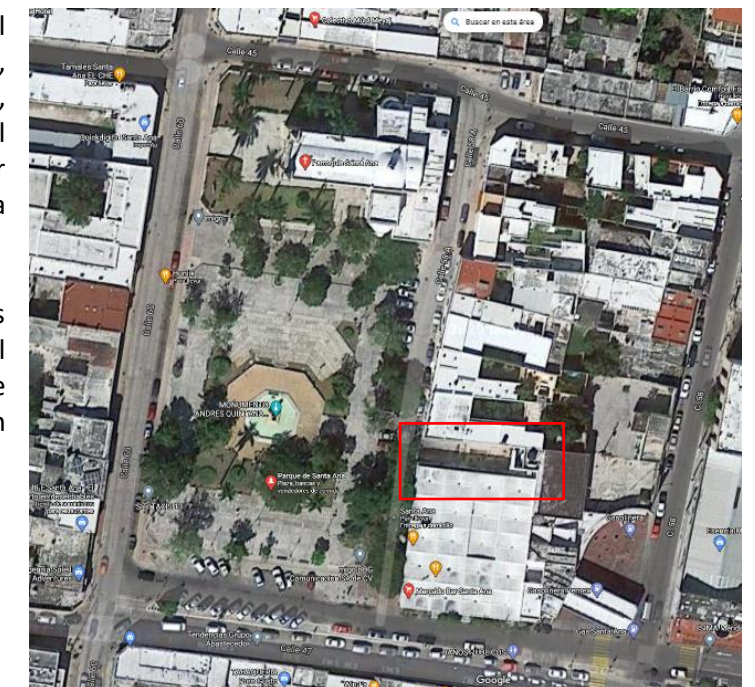
Imagen 142. Vista aérea donde se observa el patio de maniobra y la techumbre del Mercado de Santa Ana. (Google Maps, 2021).

Así mismo, se propuso la demolición de cuatro paraguas (los ubicados en la colindancia), autorizado por parte del INAH, para poder generar un patio de maniobras que requería el inmueble para su actual funcionamiento (San Martín y Lee, 2018, p. 281).

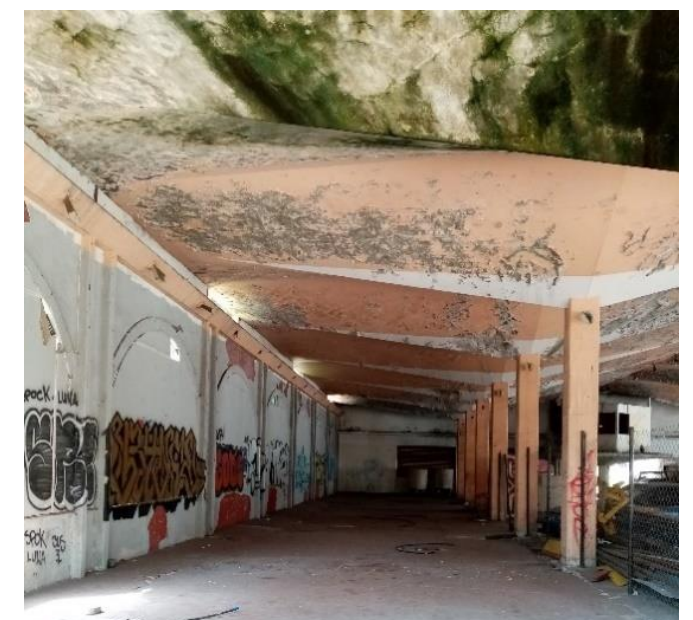
Imagen 156. Estado actual de fachada suroeste (Martínez Andrea, 2020).

- ✓ La fachada suroeste será conservada como muro de colindancia, por lo que se consolidará mediante una estructura de soporte, con la liberación de muros y castillos adosados a techumbre de paraboloides, construidos a partir de la cadena de cerramiento. Se le retirará el tapiado, aplanados a sus muros de tabique multiperforado dejando para éstos un acabado aparente, se retirará la cancelería e integrará un nuevo tapiado a sus vanos. Dicho muro también servirá de bastidor para portar cajas de luz con fotografías en blanco y negro de las diferentes ferias gastronómicas llevadas a cabo en Xochimilco con el fin de dar a conocer las actividades gastronómicas llevadas a cabo en Xochimilco, tal como se muestra en las imágenes 156 y 157.

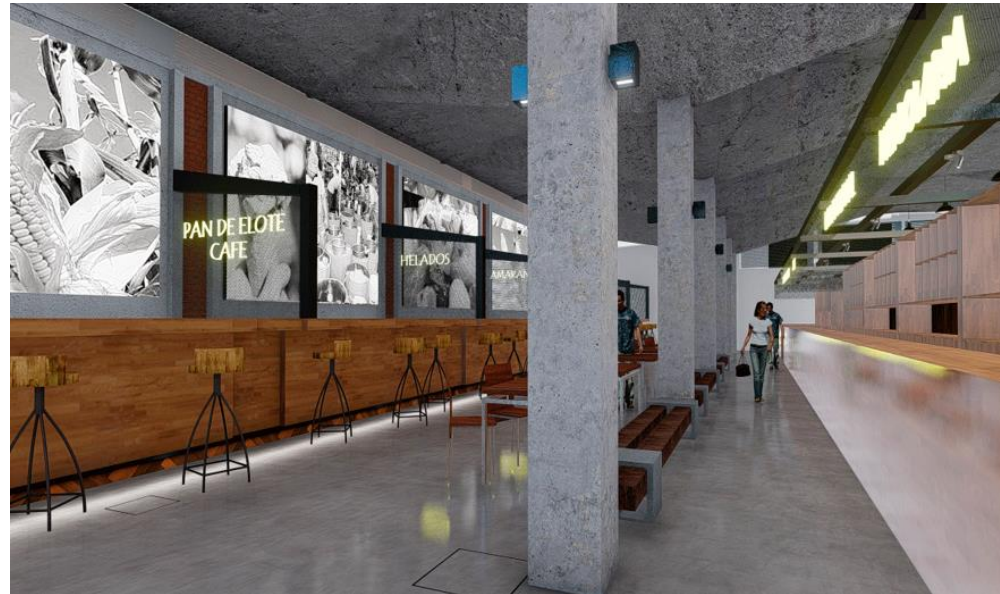
Imagen 157. Perspectiva-proyecto Fachada suroeste (Elaboración propia).

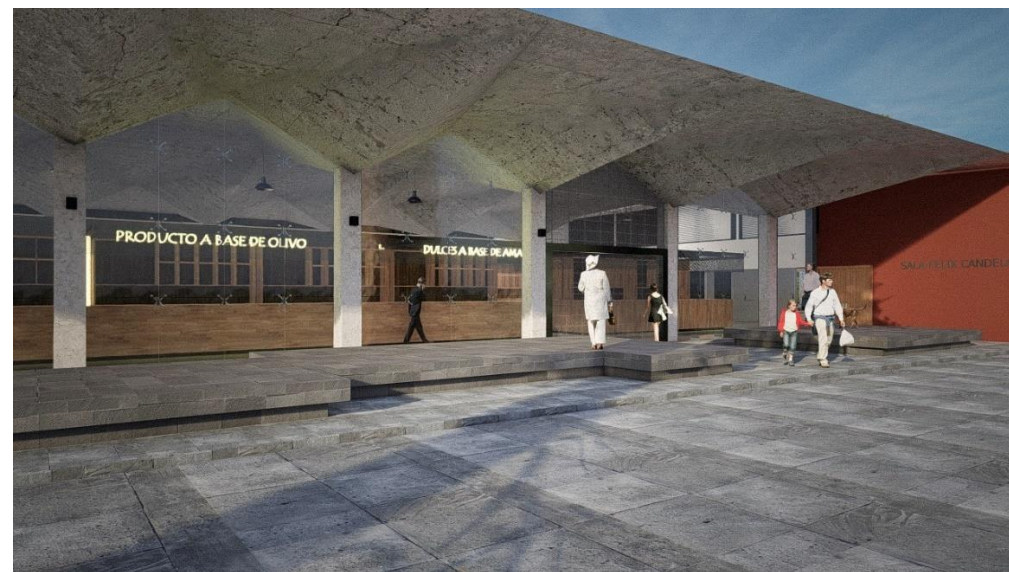
- ✓ Conferir el carácter de escultura urbana a la techumbre de paraboloides, como se muestra en la Imagen 158, mediante la modificación de la espacialidad interior con el objetivo de vincular al inmueble con el espacio público, mediante la generación de un pórtico vinculado con el espacio público, en el que se podrán realizar exposiciones temporales al mismo tiempo que será un espacio de estar y contemplación. Dando prioridad de vista hacia la Plaza Embarcaderos, teniendo en cuenta que ha cambiado el contexto y particularmente me refiero a la vista hacia el canal, debido a que el nivel del agua ha quedado metros abajo sin posibilidad de ser apreciado desde el inmueble.

Imagen 158. Perspectiva-proyecto desde el exterior hacia fachada noreste (Elaboración propia).

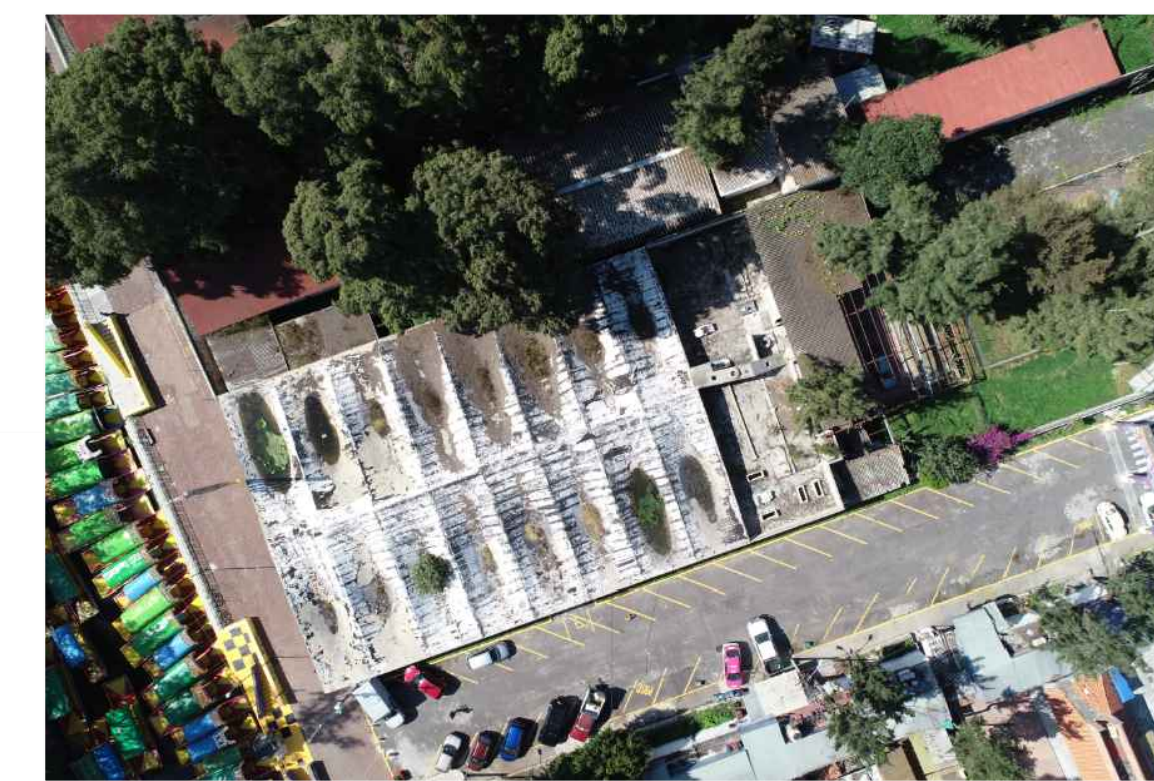
Foto aérea tomada desde drone a 60 mts de altura

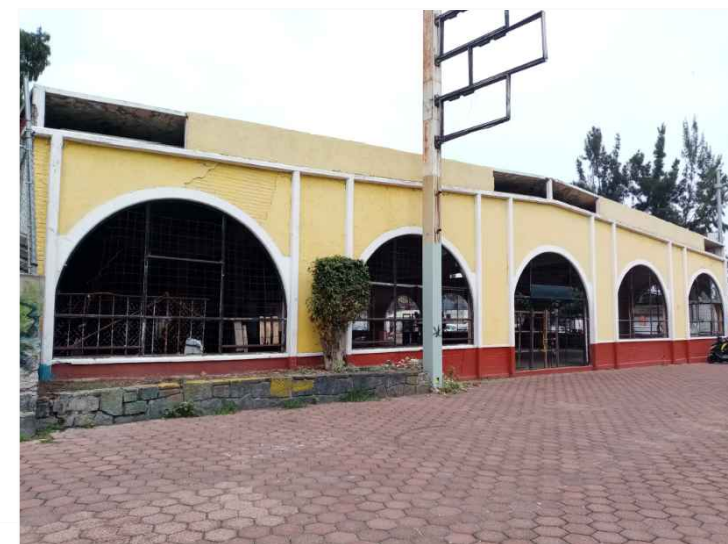
Foto 1

FACHADA SURESTE (Foto 1)

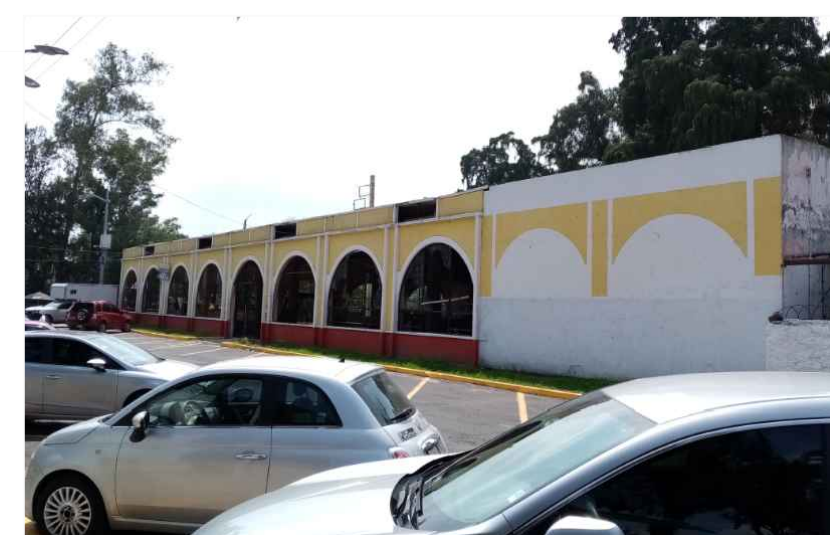
Foto 2

FACHADA NORESTE (Foto 2)

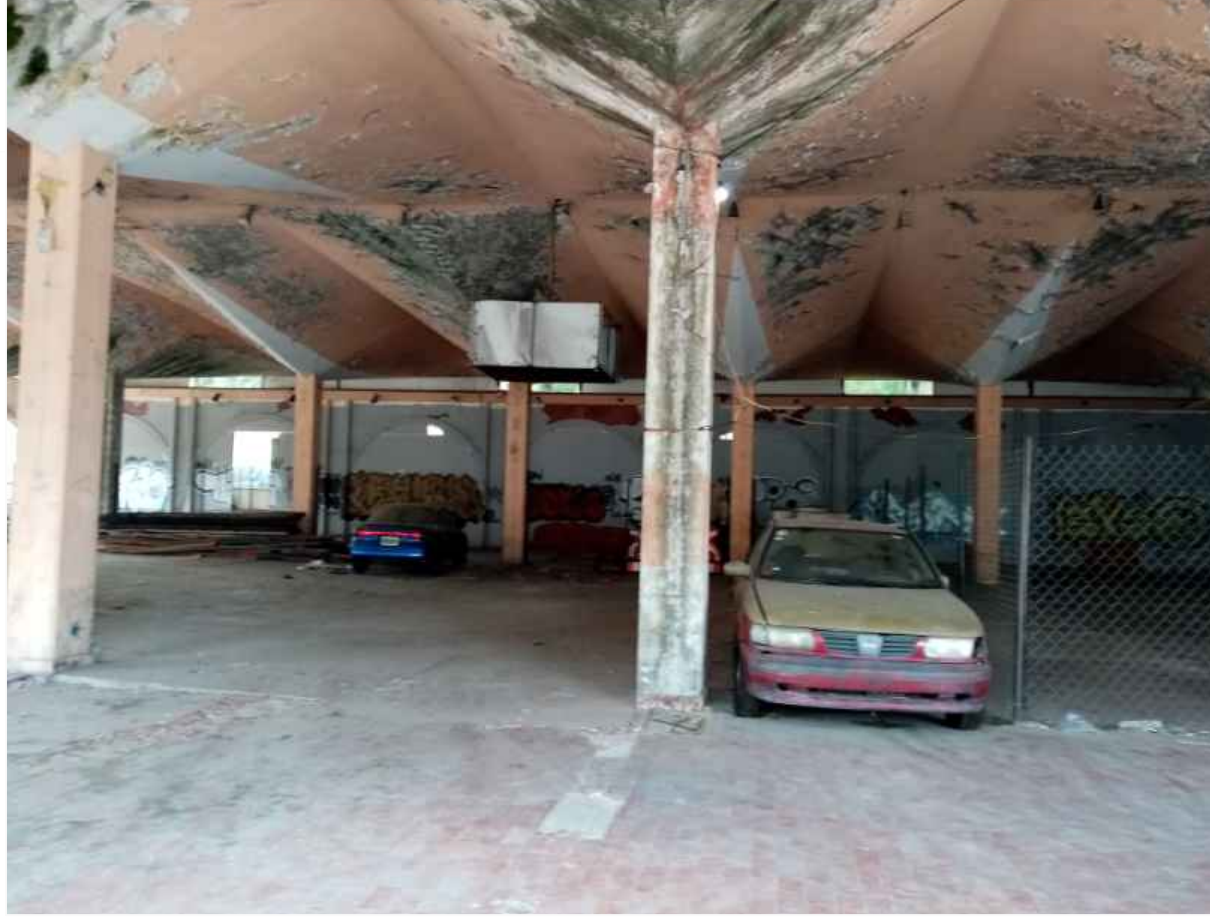
Foto 1

CORTE LONGITUDINAL A - A' (Foto 1)

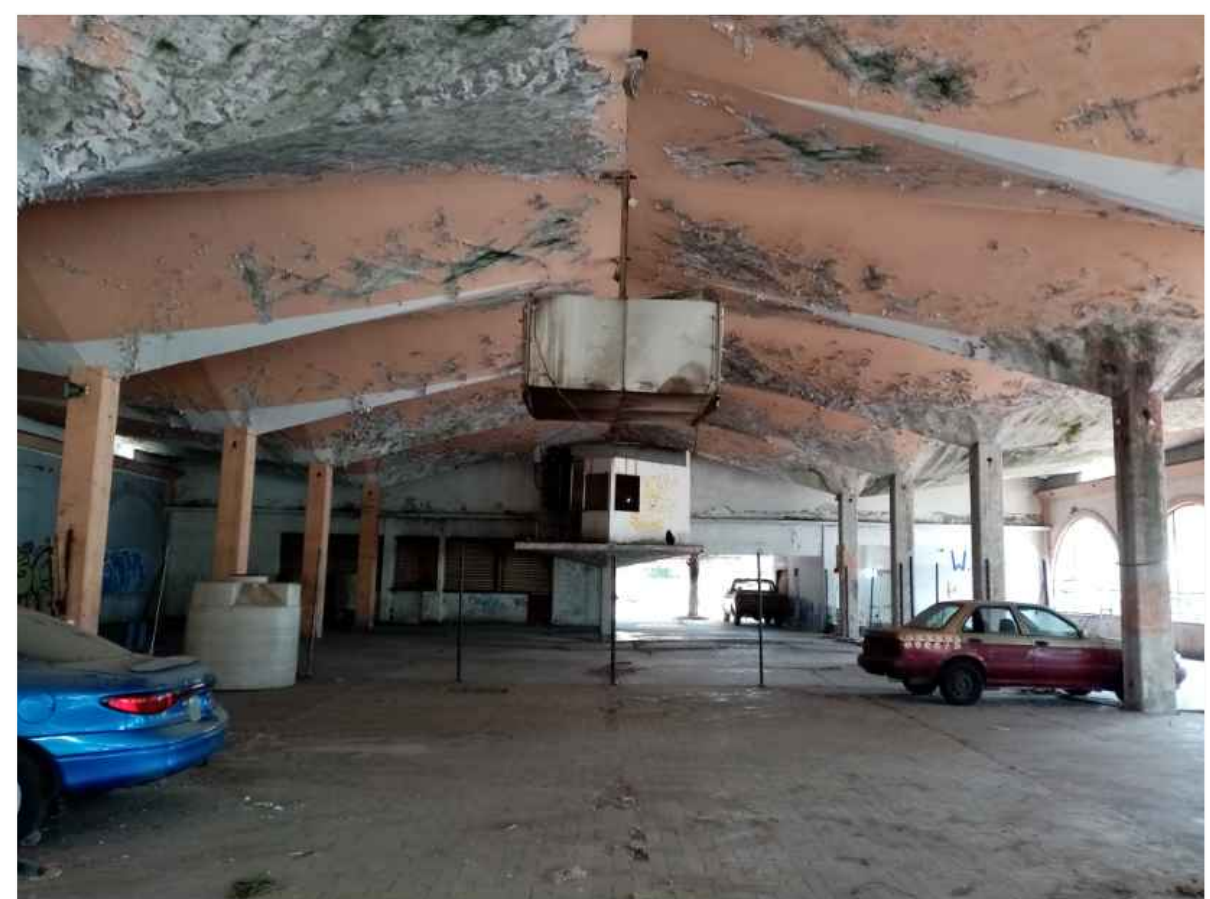
Foto 2

CORTE TRANSVERSAL B - B' (Foto 2)

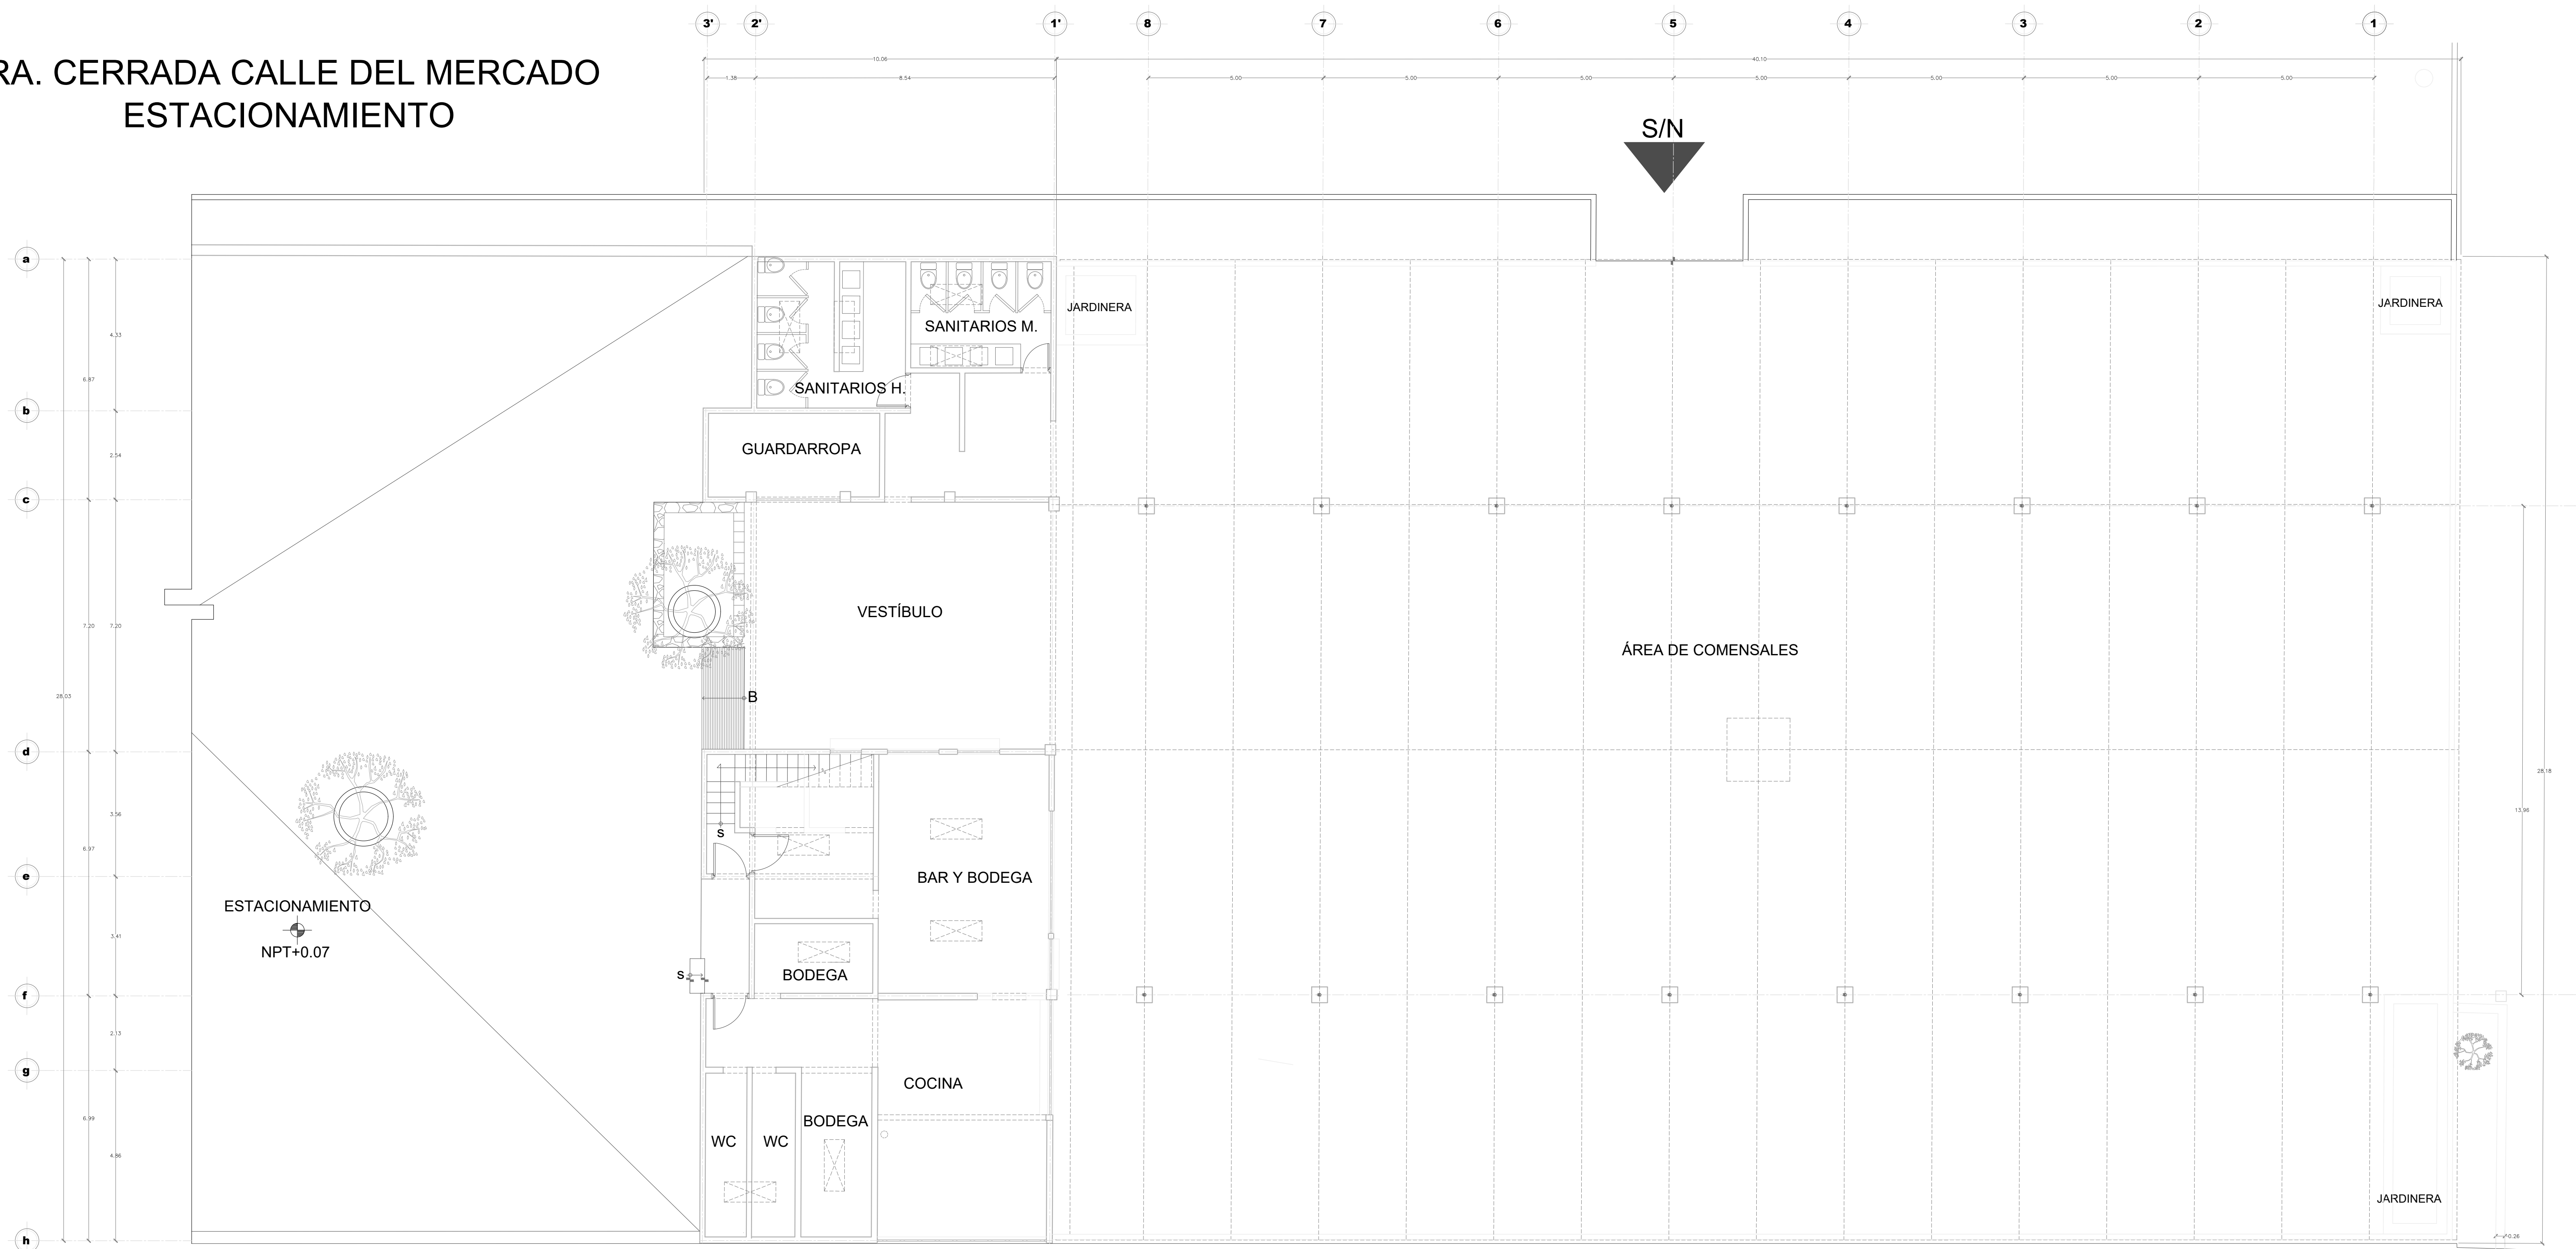
COLINDANCIA (Distrito de Desarrollo Rural SAGARPA)

1RA. ETAPA DE CONSTRUCCIÓN (1971)

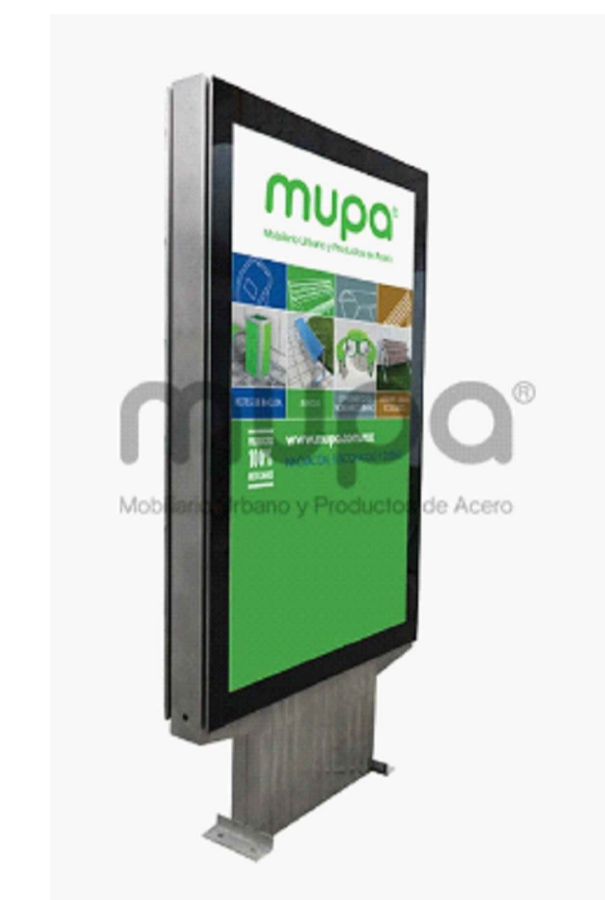
01 Mupi informativo para difusión de eventos de la zona

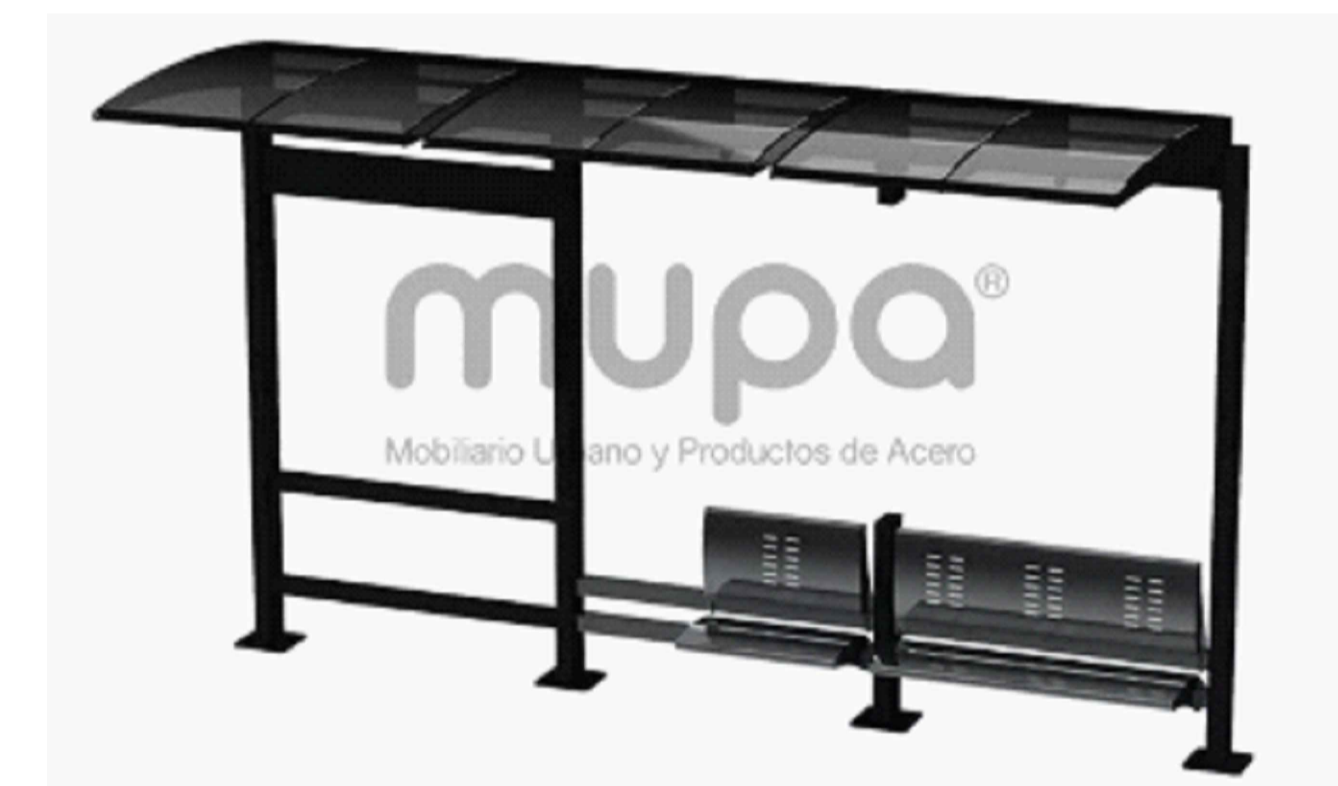
02 Paradero modular incluyente para paradas de RTP.
