**UNIVERSIDAD
AUTÓNOMA
METROPOLITANA**
Unidad Xochimilco

DIVISIÓN DE CIENCIAS Y ARTES PARA EL DISEÑO
Maestría en Reutilización del Patrimonio Edificado

Reutilización y gestión como estrategias para la conservación del patrimonio edificado y detonadores del desarrollo del turismo sostenible: caso Santa Ma. Nativitas Norte

Arq. Andrea Martínez Martínez

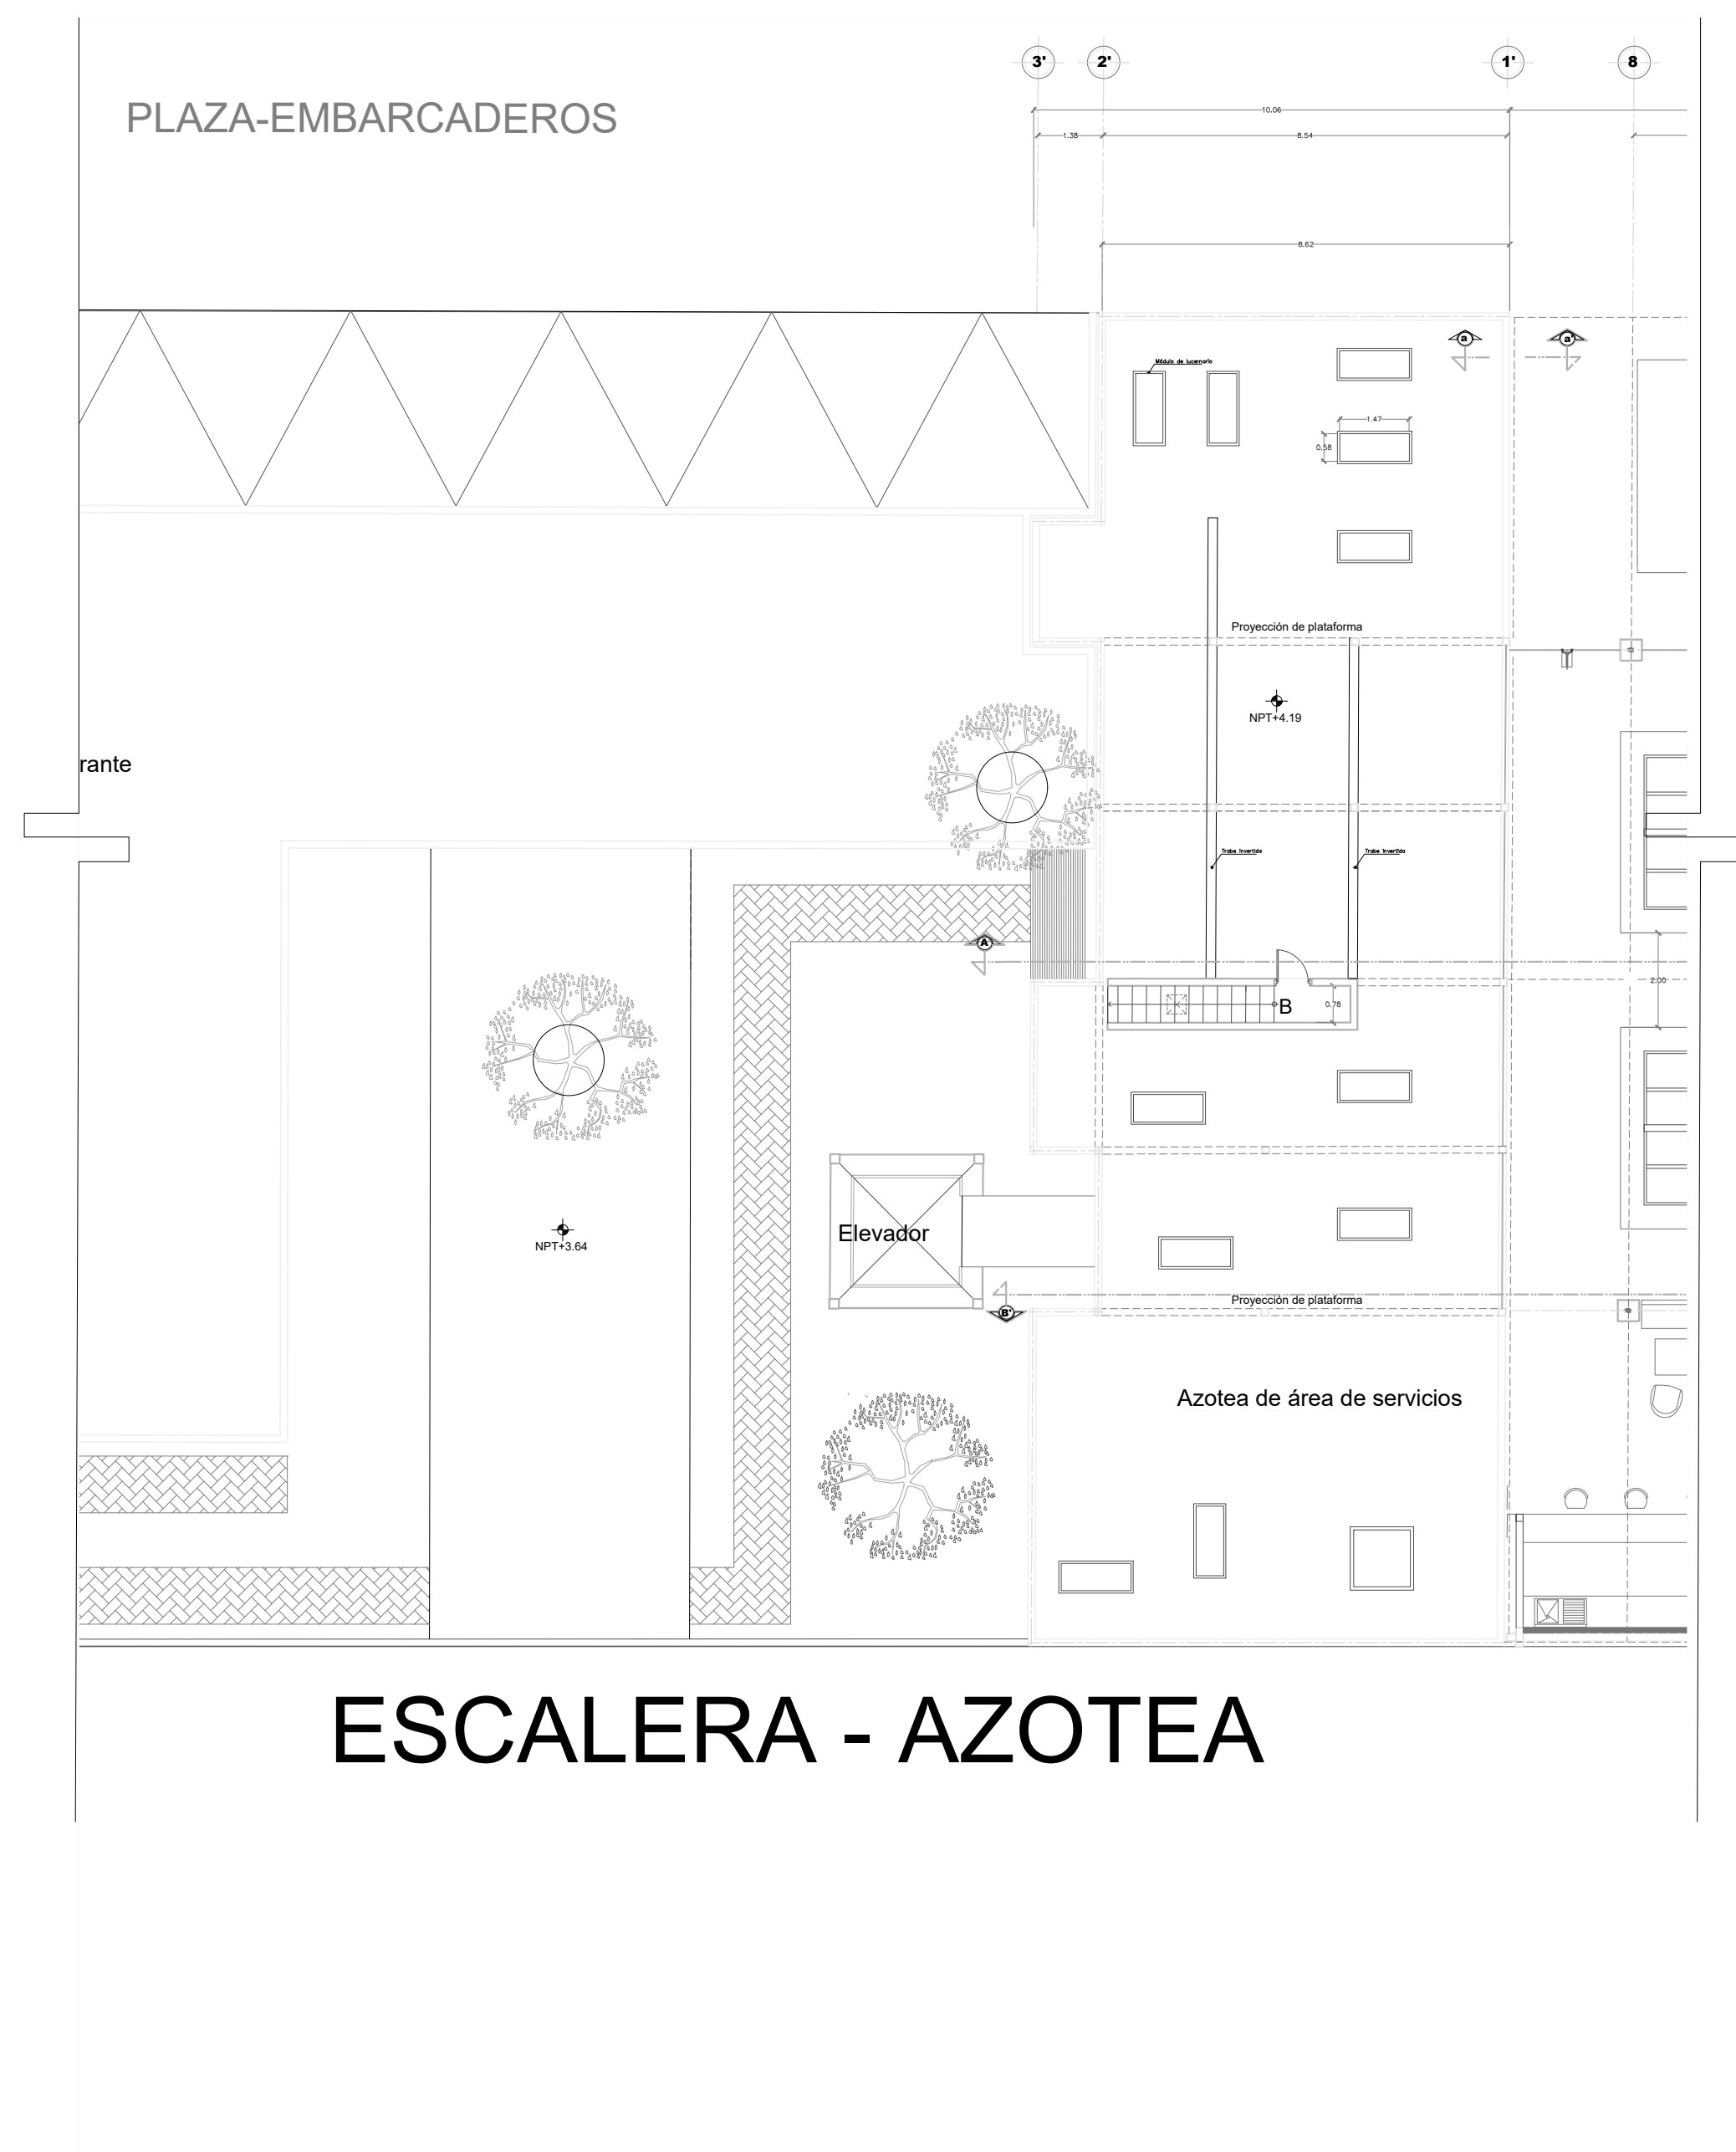
ESCALERA - AZOTEA

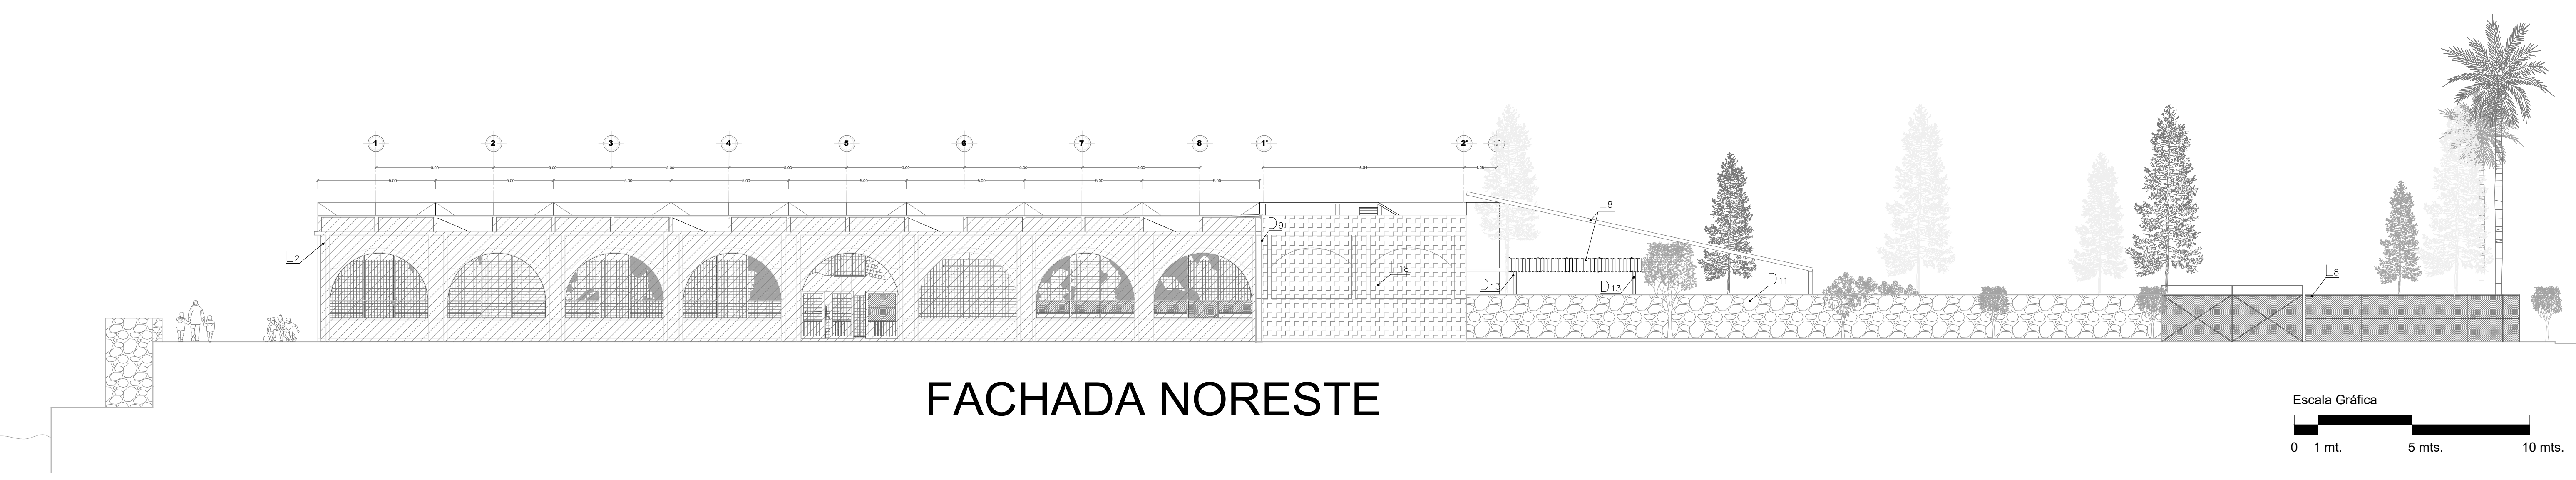
FACHADA NORESTE

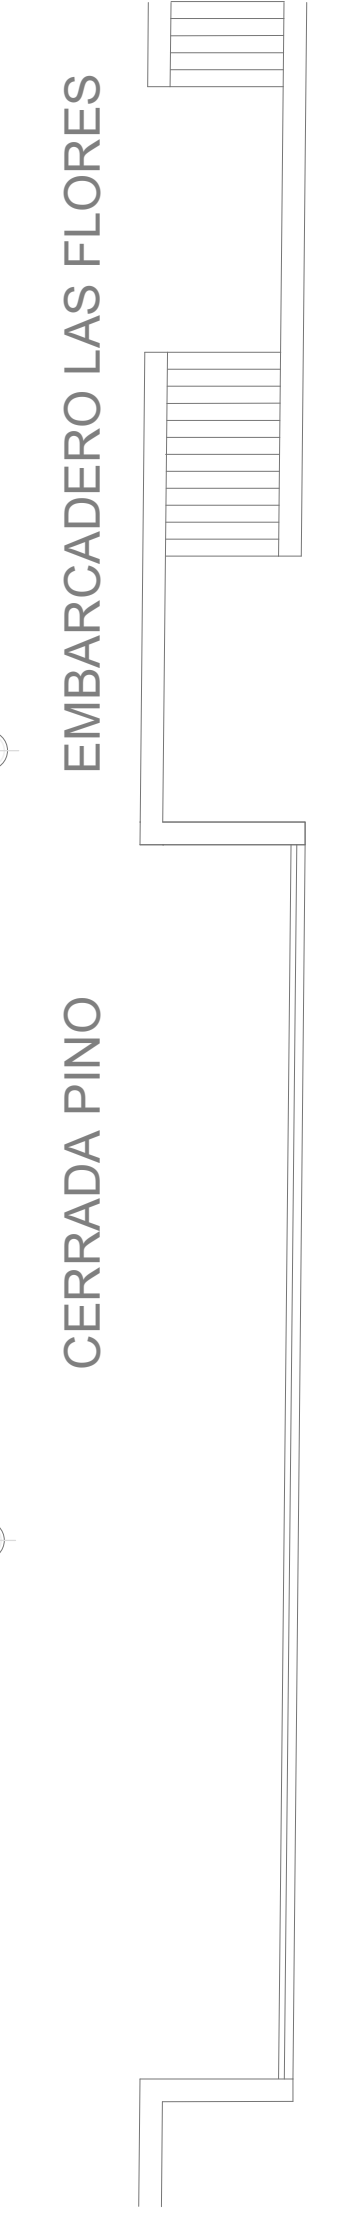
RESTITUCIONES (Reintegraciones)

PISOS			
BASE	INICIO	ACABADO	
1	Firme de concreto armado	1	Pavimento adhérente
2	Tejido de concreto armado	2	Impermeabilizante bituminoso, tipo integralista

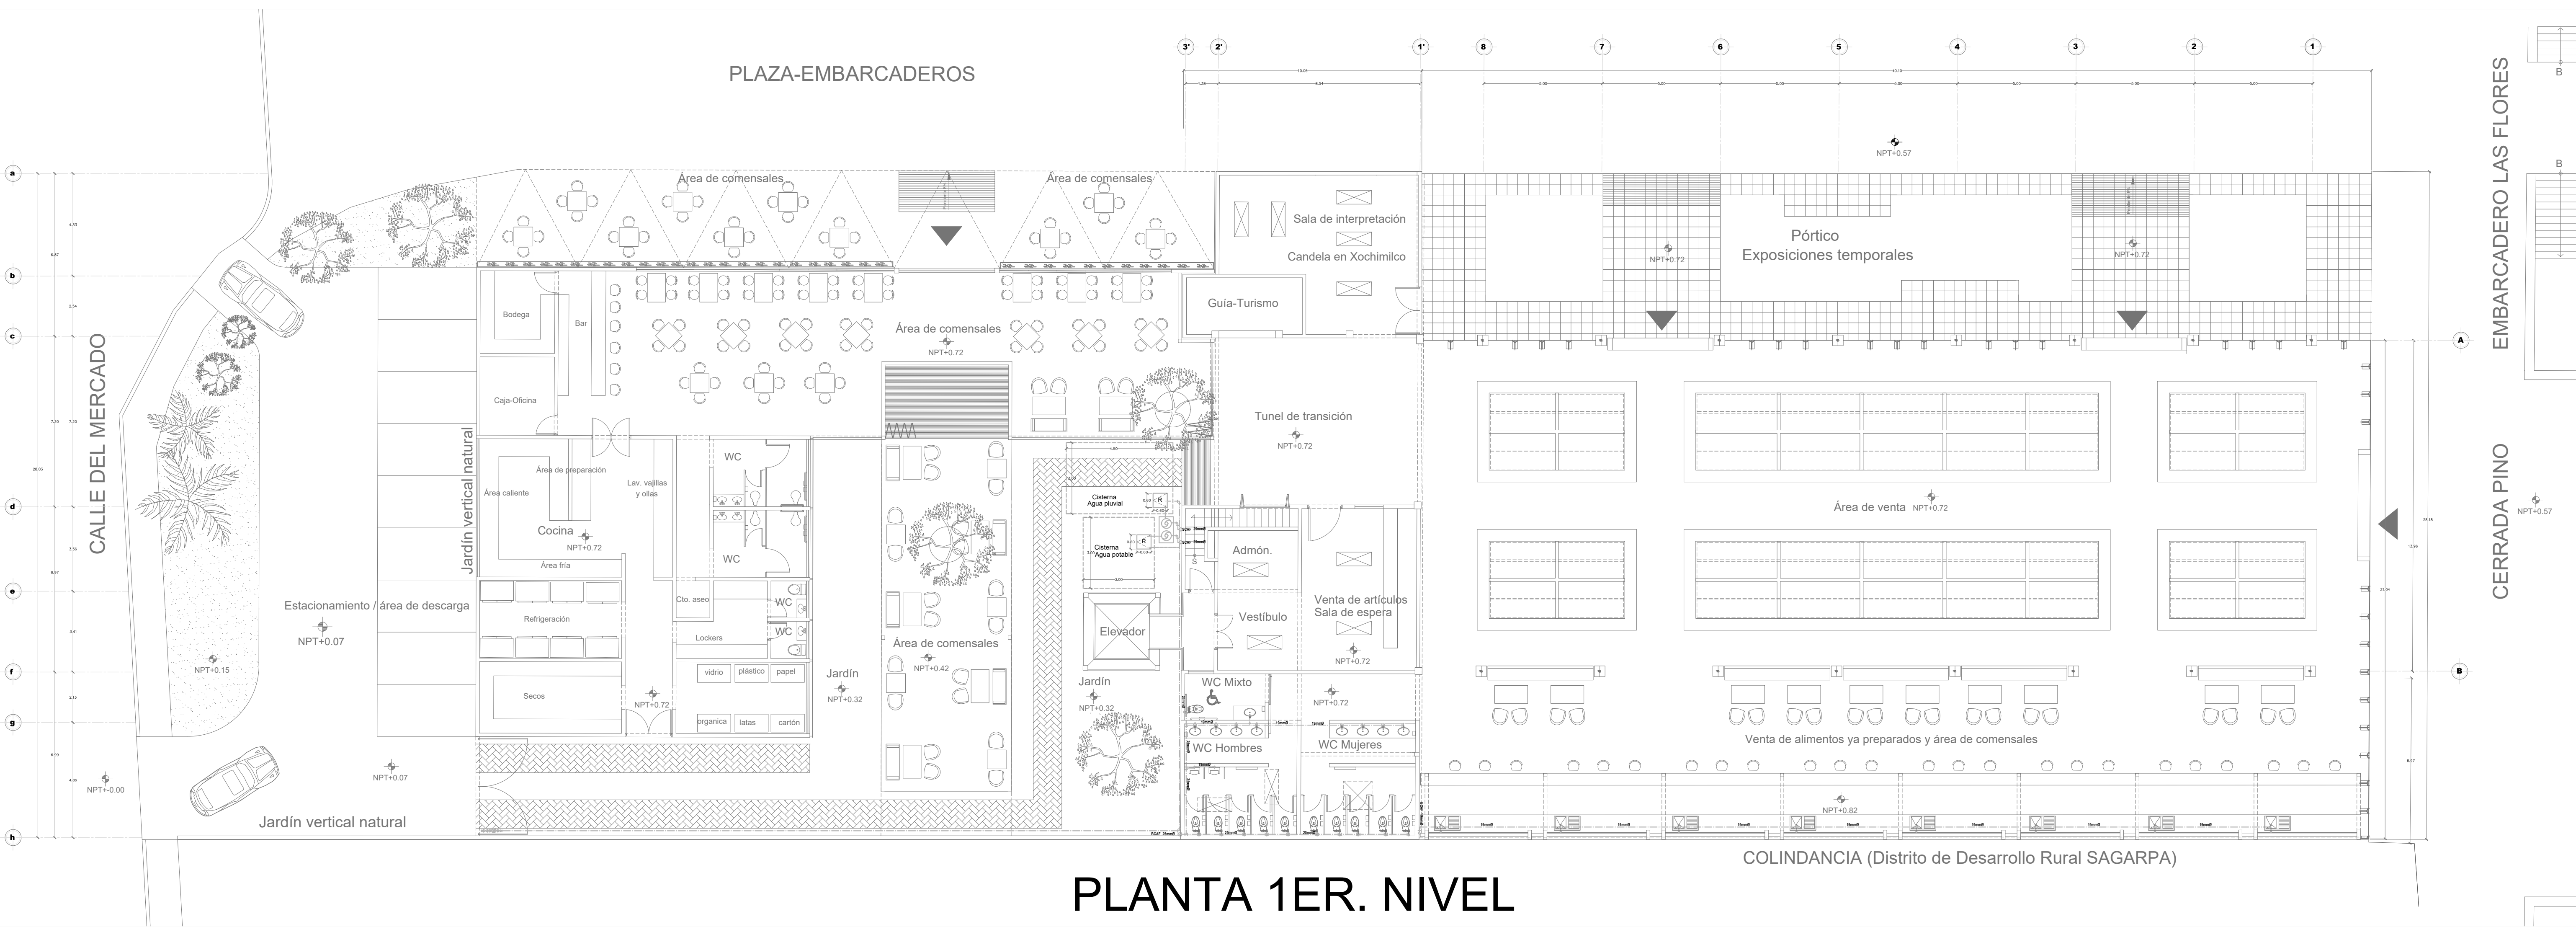
PLANTA 1ER. NIVEL
