INFORME FINAL DE SERVICIO SOCIAL
COORDINACIÓN NACIONAL DE CONSERVACIÓN DEL
PATRIMONIO CULTURAL

Proyecto: **Conservación y Restauración de Bienes Muebles e inmuebles.**
Clave. **001.14.10.2013**

El ex convento de San Agustín Acolman es una de las construcciones más llamativas del estado por su tamaño y por su diseño arquitectónico, fue construido por frailes agustinos, su fachada sombría es un claro ejemplo de estilo plateresco en México, es declarado patrimonio cultural el 6 de abril de 1933, para este proyecto fue necesario revisar varias fuentes bibliográficas y tesis donde hacen mención del bien, además de fuentes cibergráficas y acervos hemerográficos.

La pintura mural ubicada en el muro testero se mantenía oculta tras el retablo de la nave principal del ex convento de San Bernardino de Siena, del cual, al haber sido un descubrimiento espontáneo provocado por trabajos de mantenimiento del retablo realizados en el año 2014, por parte de la CNCPC, dicha pintura carece de documentación, levantamientos gráficos y arquitectónicos.

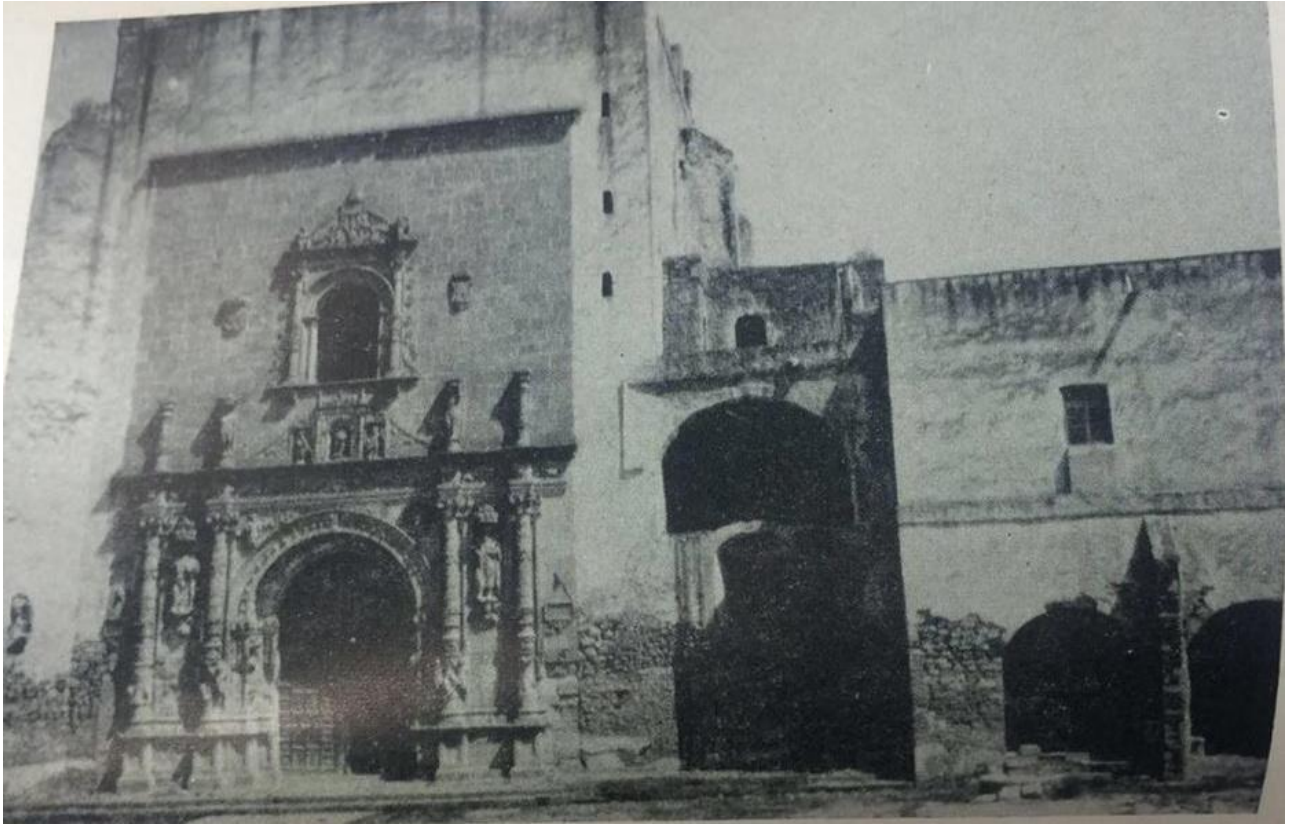
14 a. Acolman, Méx. Detalle de la portada de la iglesia agustina

En esta fotografía se puede apreciar los deterioros ocasionados por las inundaciones.

En “El plateresco en México”, de Luís Mac Gregor. Se encontraron dos fotografías de la fachada en donde se observan los daños del inmueble después de ser rescatado de un severo deterioro causado por una inundación, según fuentes cercanas al proyecto, en 1945. La anterior fuente de deterioro de la fachada es el segundo suceso de esta naturaleza registrado en el inmueble, pues la primera inundación ocurrió en el año de 1629⁷.

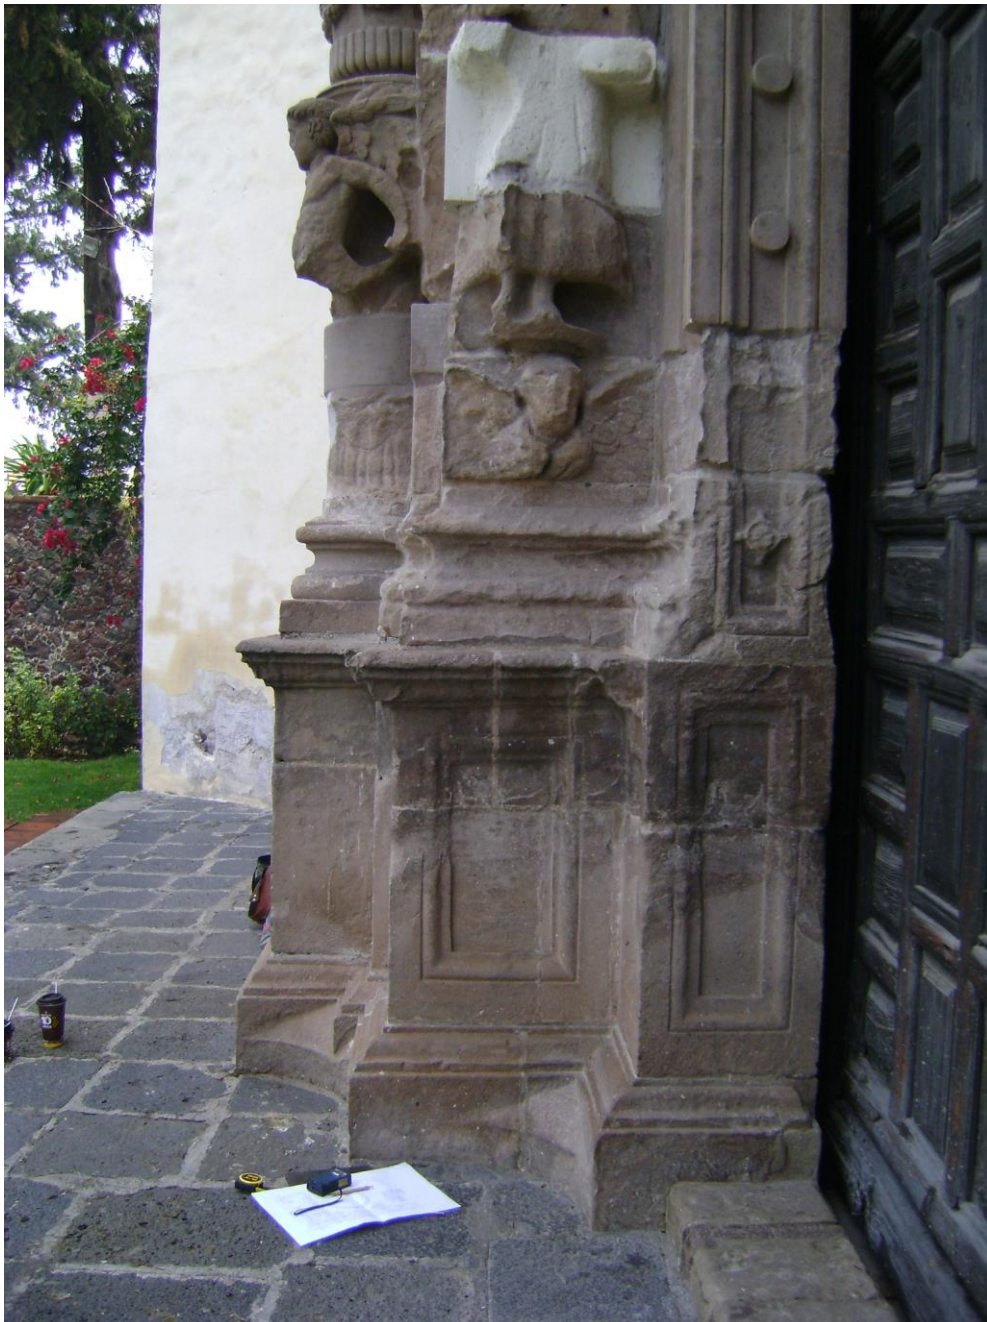
De las 57 fotografías tomadas en sitio, elegí algunas fotografías para presentarlas en este documento, seleccioné donde se notan elementos arquitectónicos importantes, como las dos imágenes de los santos, San Pablo Y San Pedro, ubicadas en el acceso principal y donde se nota las anteriores intervenciones y sus deterioros de estos por los deterioros naturales.

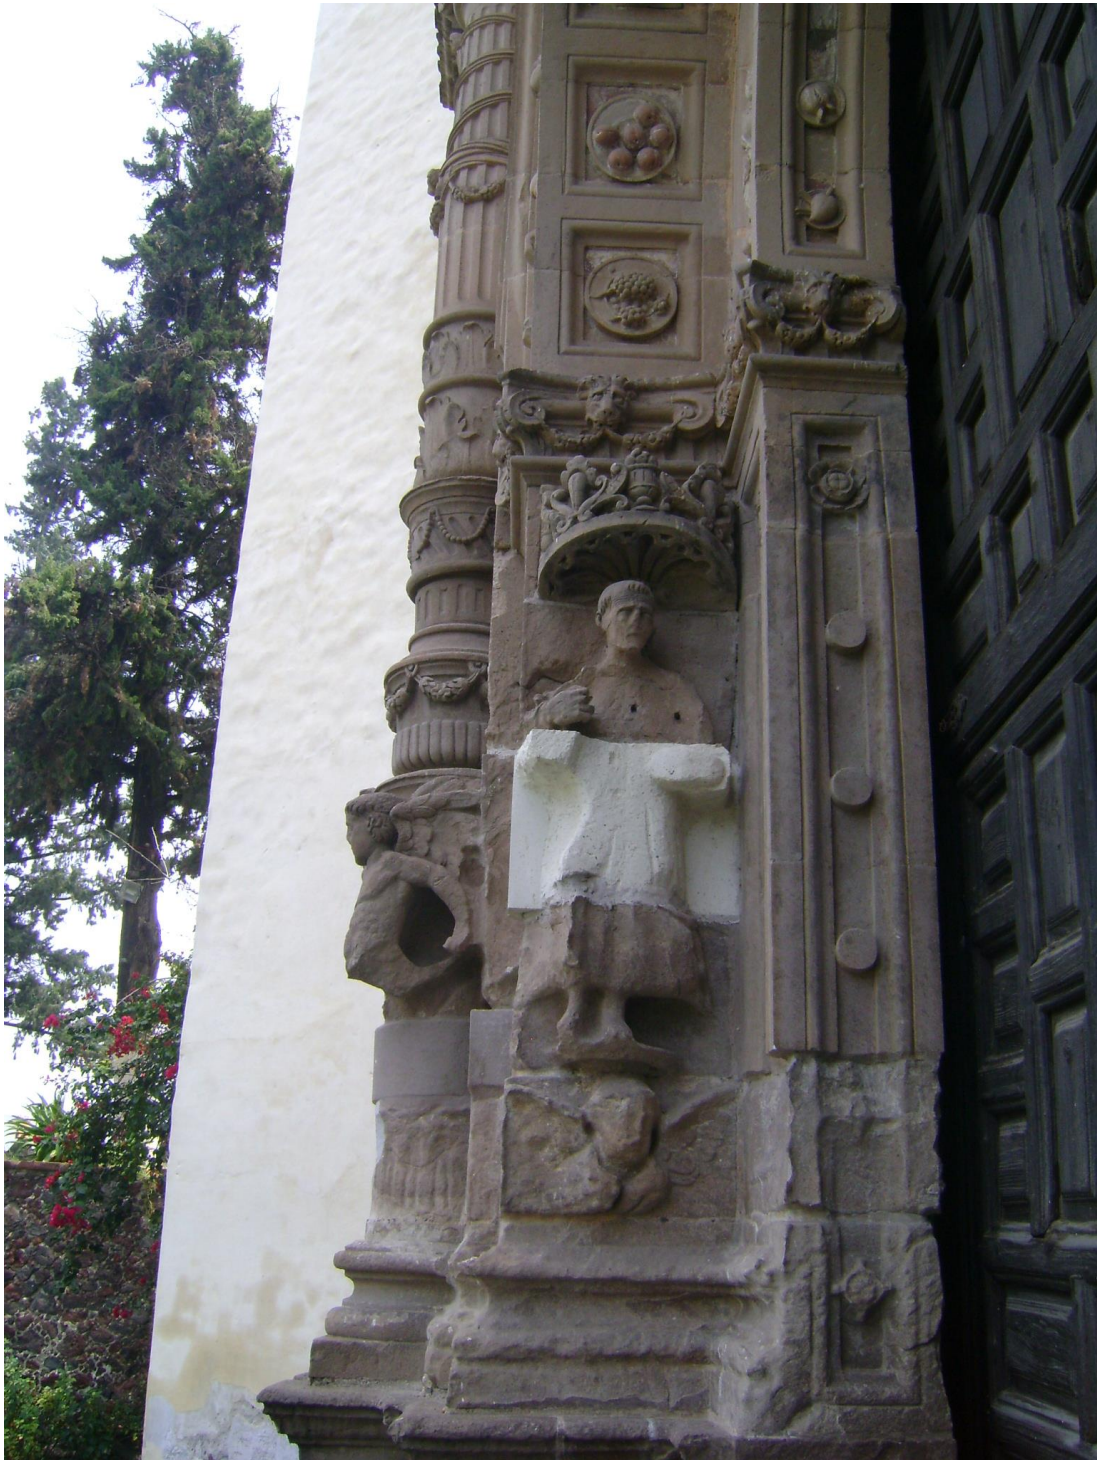
Se aprecia la figura de San Pedro y el material con que fue intervenida la figura.

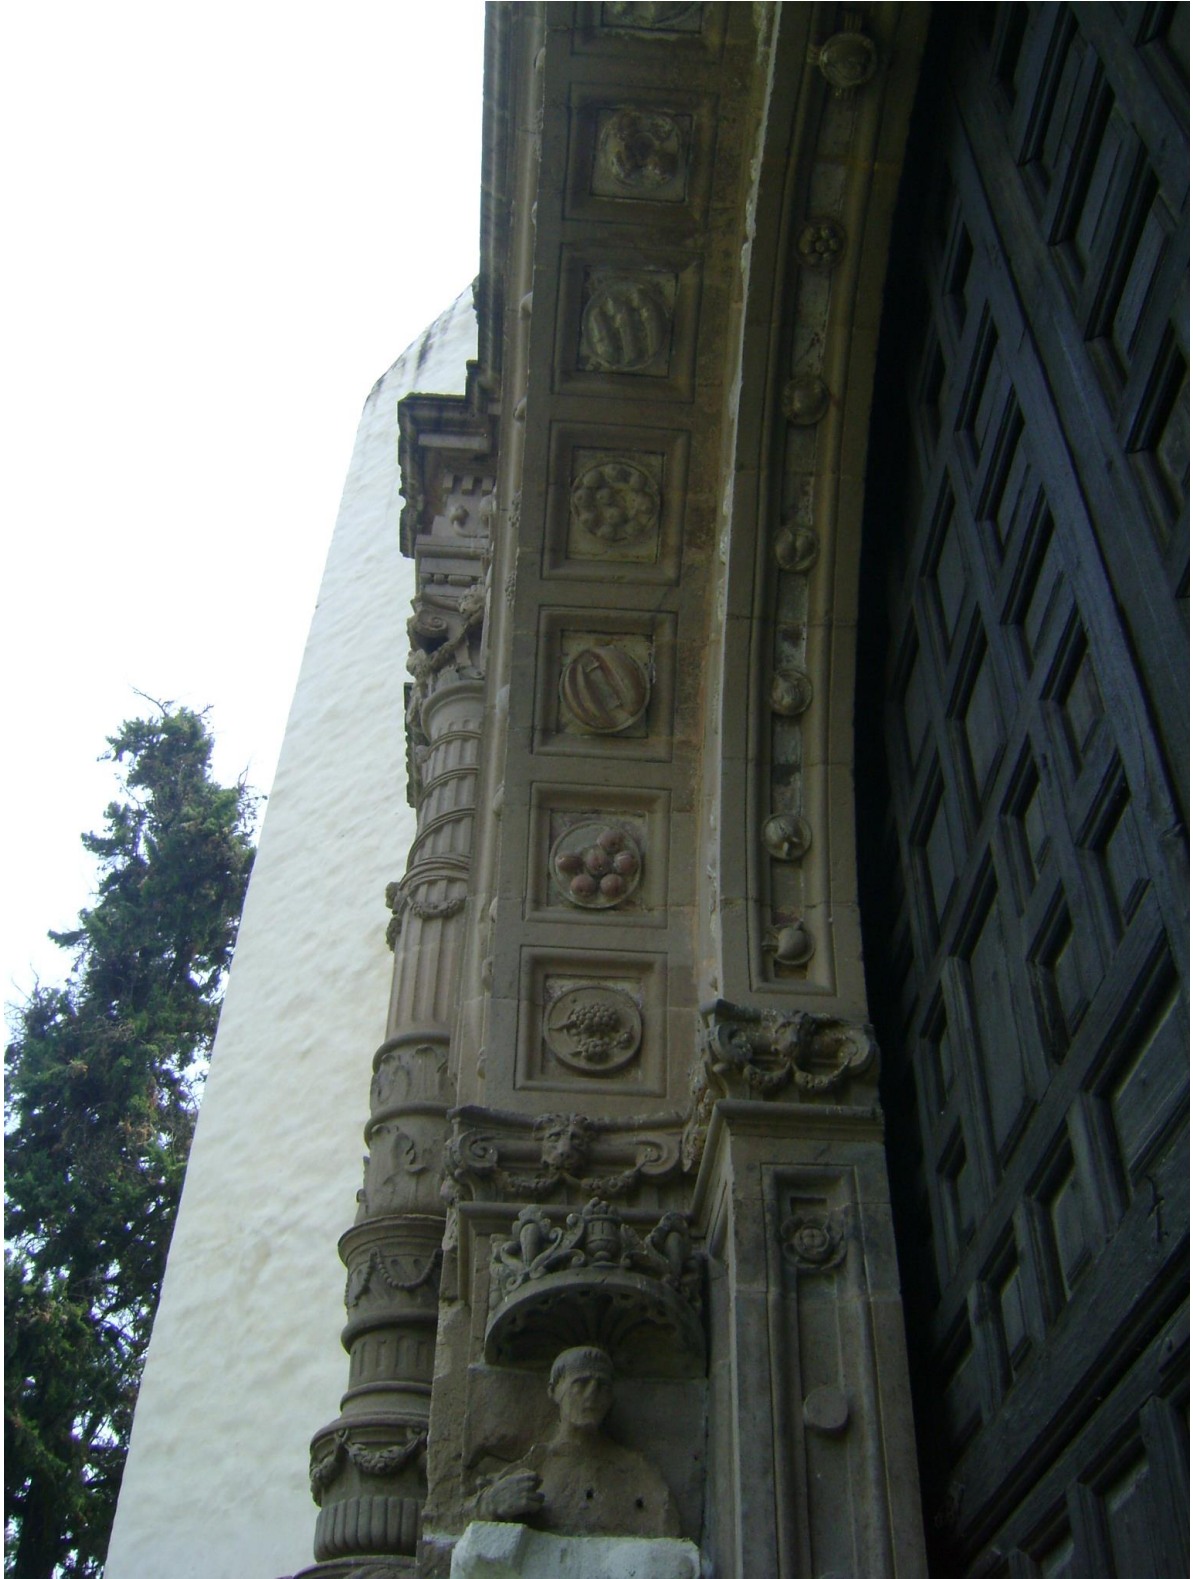
El acceso al templo está enmarcado con un arco doble, el arco de mayor tamaño tiene labrado platos con maíz, uvas, calabazas. En la fachada el arco también presenta frutas intercalados con querubines.

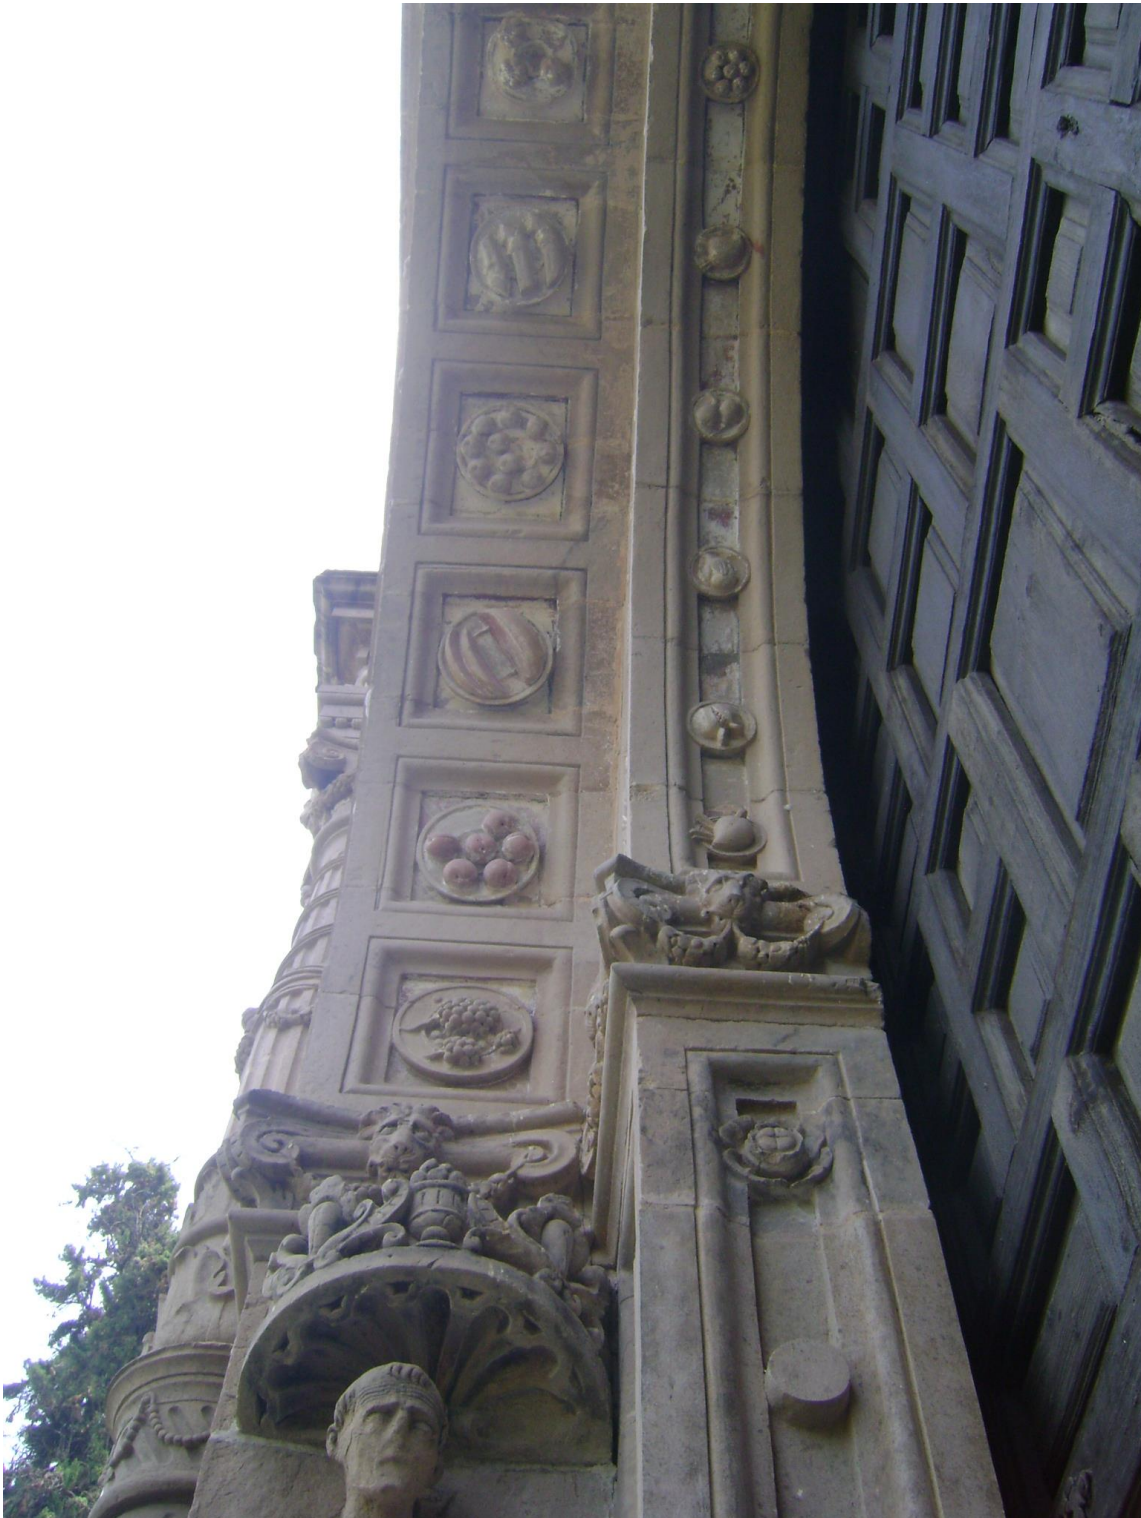
En esta fotografía se observan los detalles labrados en los sillares que componen el arco interno de medio punto, se puede observar frutas Platos con granadas, duraznos, higos y corazones.

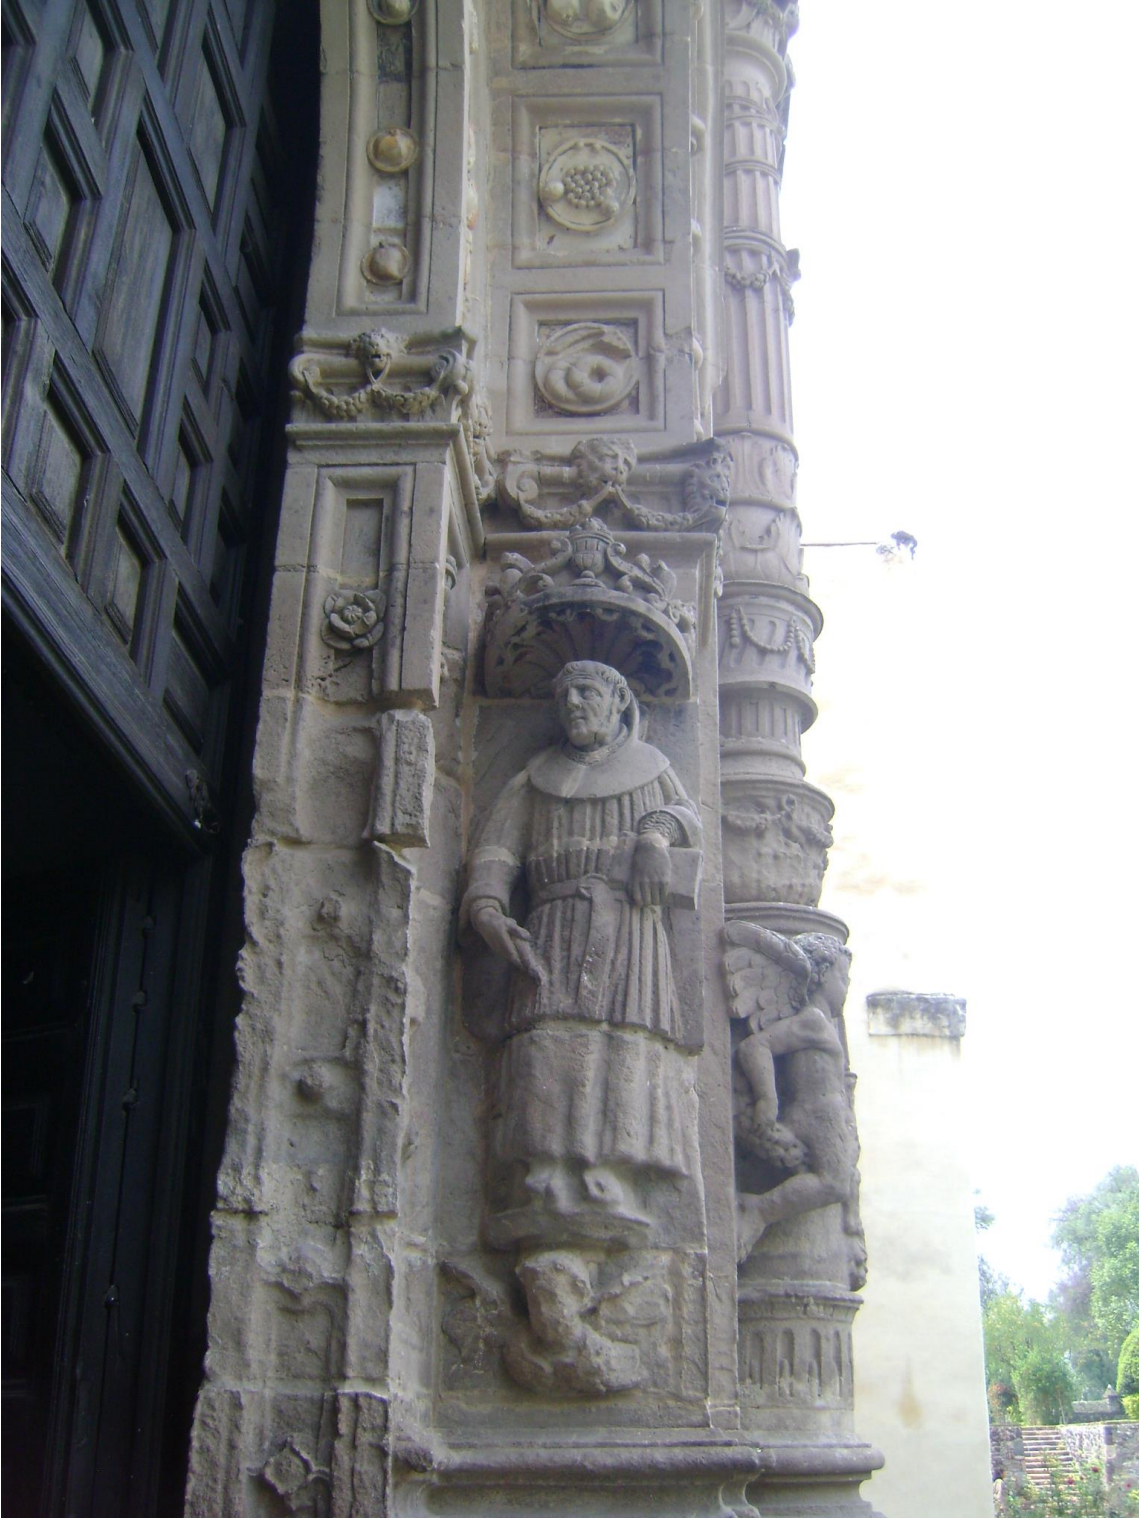
Escultura de San Pablo apóstol. Se aprecian los deterioros sufridos por las inundaciones.

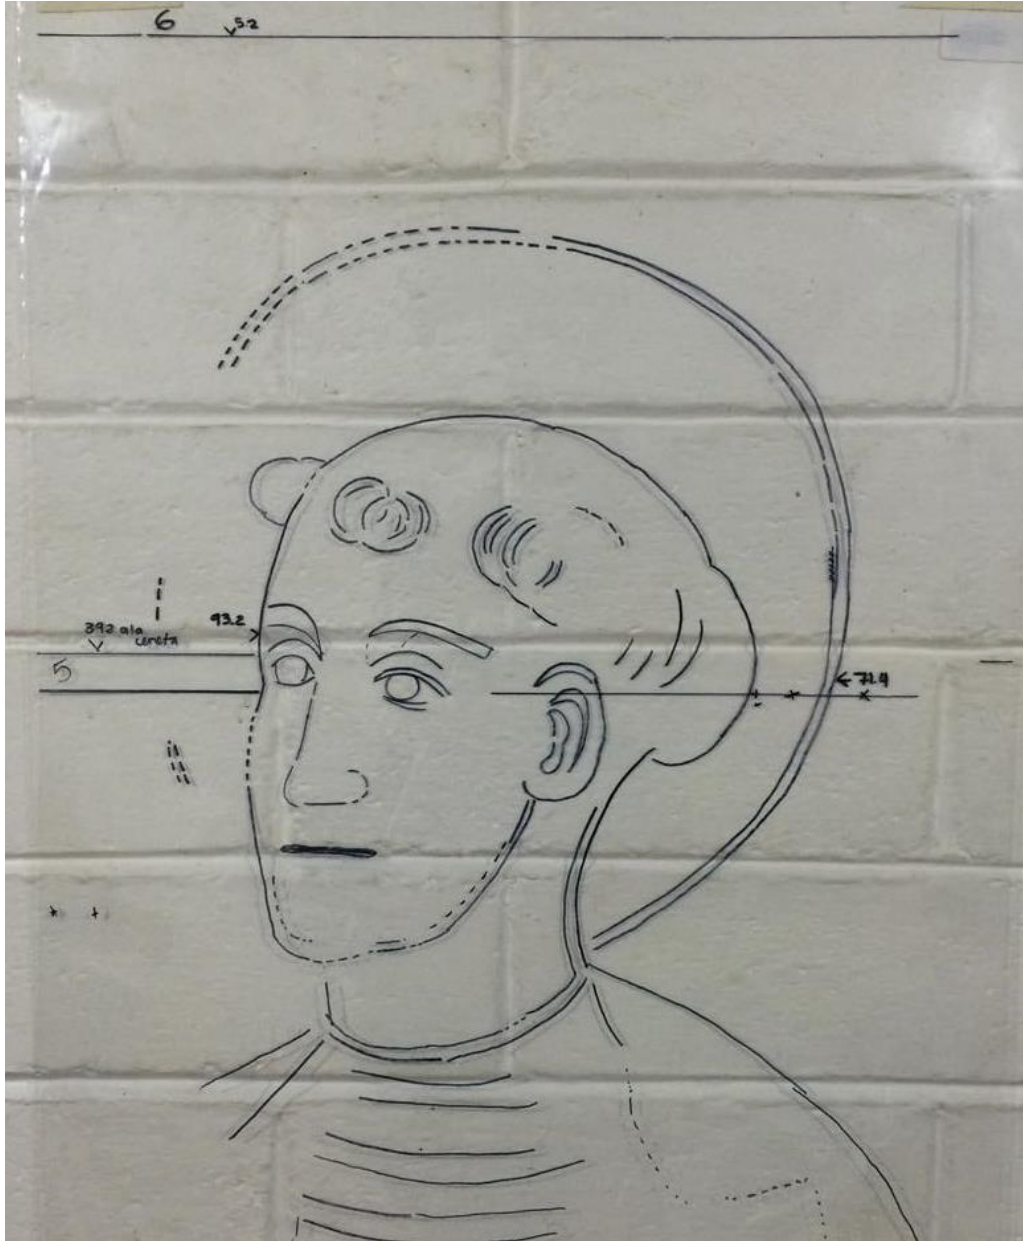
Figura 1. Cabeza de Fraile Franciscano, la línea punteada indica que el dibujo no está deteriorado.

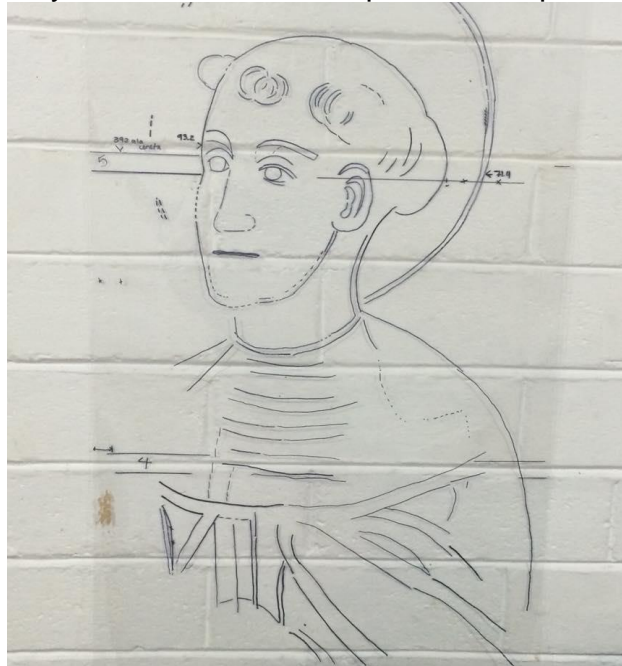
Figura 1. En la foto se aprecia la figura completa del fraile. Las cotas que se tomaron de referencia y el número de sillar que le corresponde

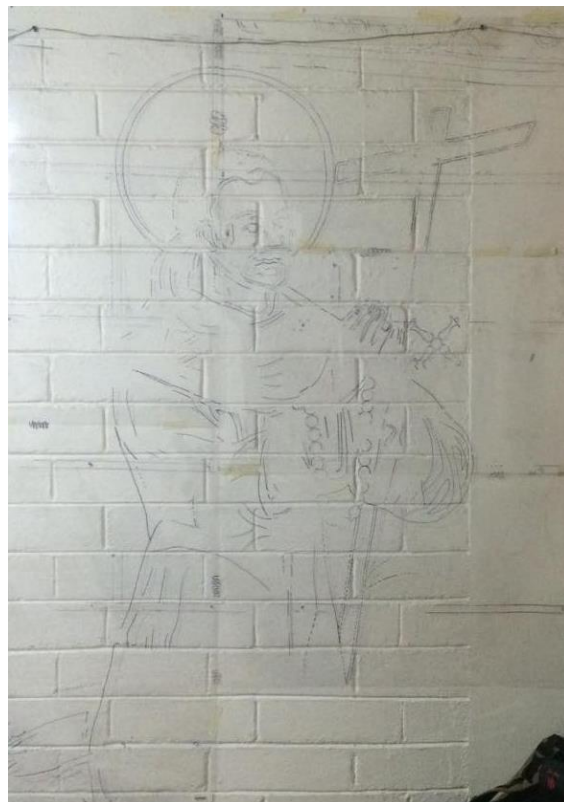
Figura 2. Fraile franciscano hincado con un rosario en la mano y una cruz

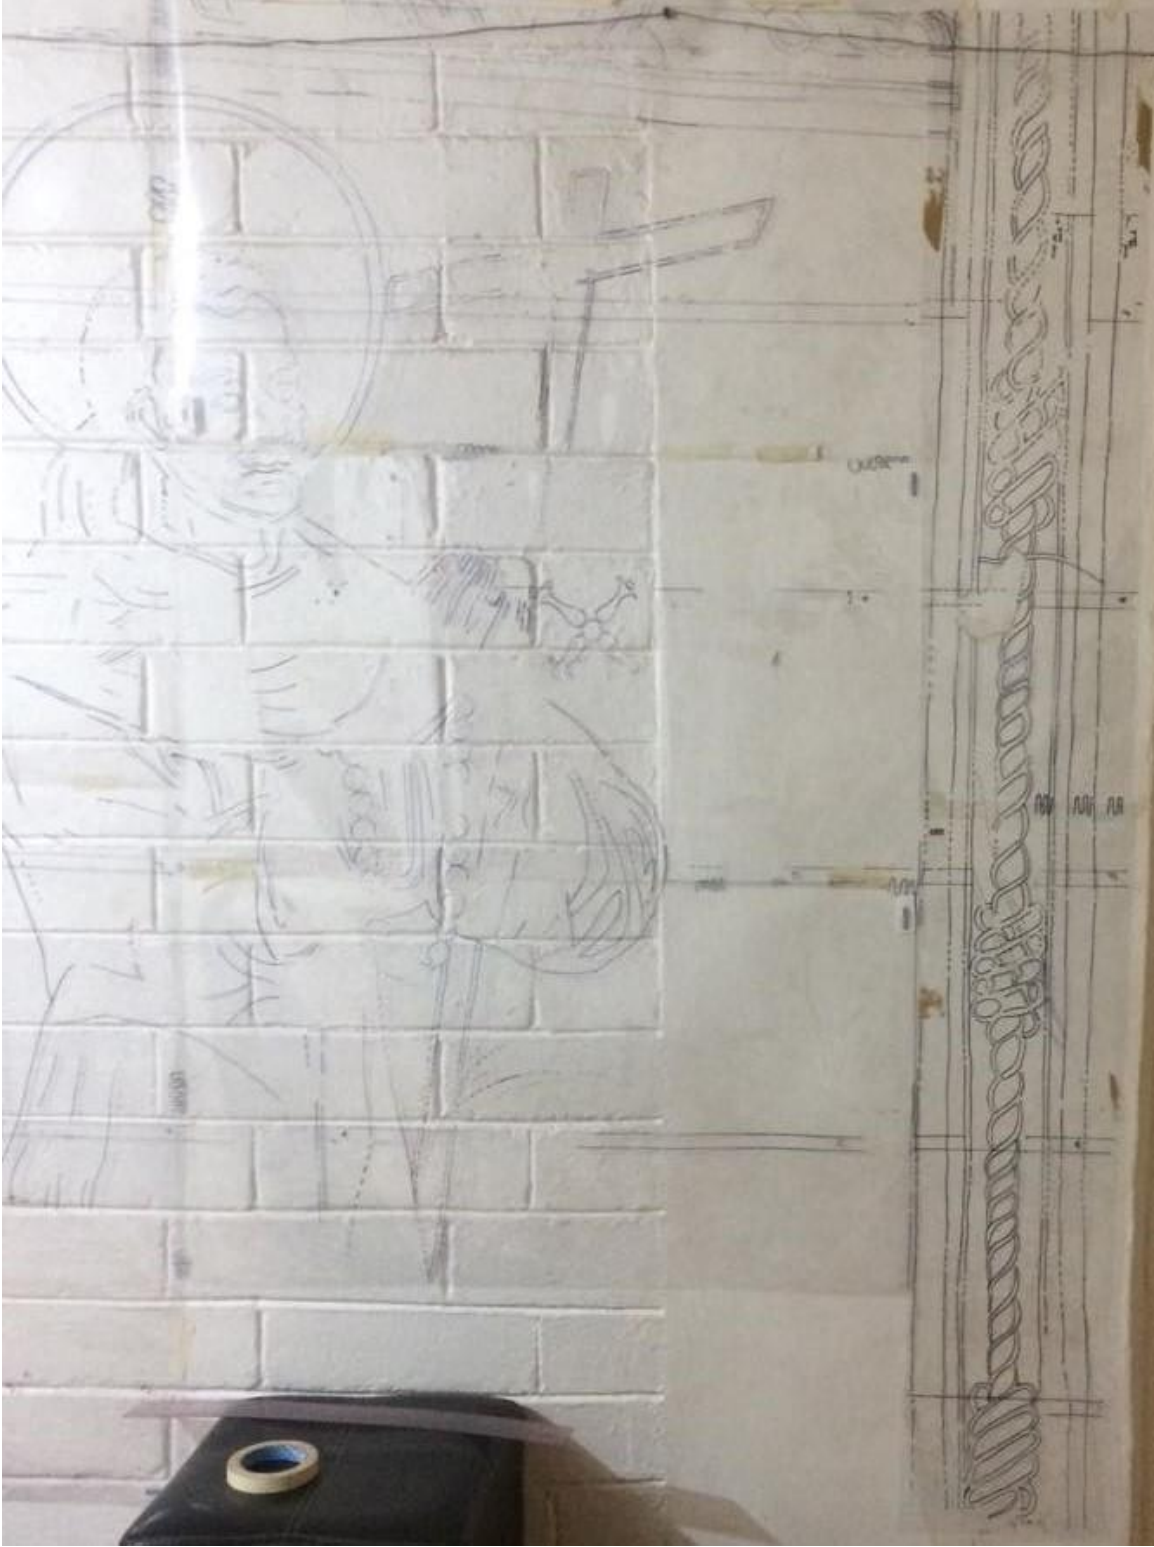
En esta lámina se alcanza apreciar las cenefas horizontales y verticales que enmarcan al fraile, representan un lazo franciscano.

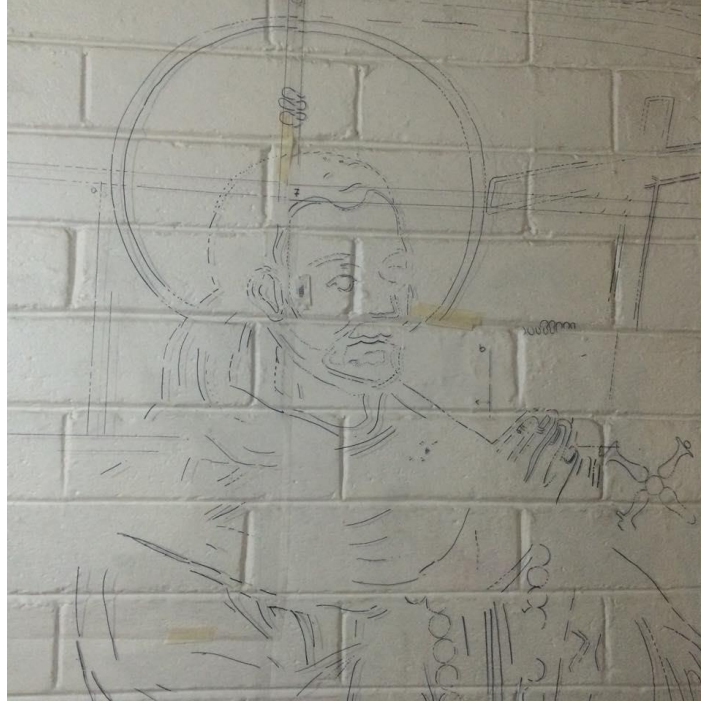
En esta foto se alcanza a ver las marcas que se realizaron a los acetatos para después armar el dibujo completo, también se logra apreciar los sillares

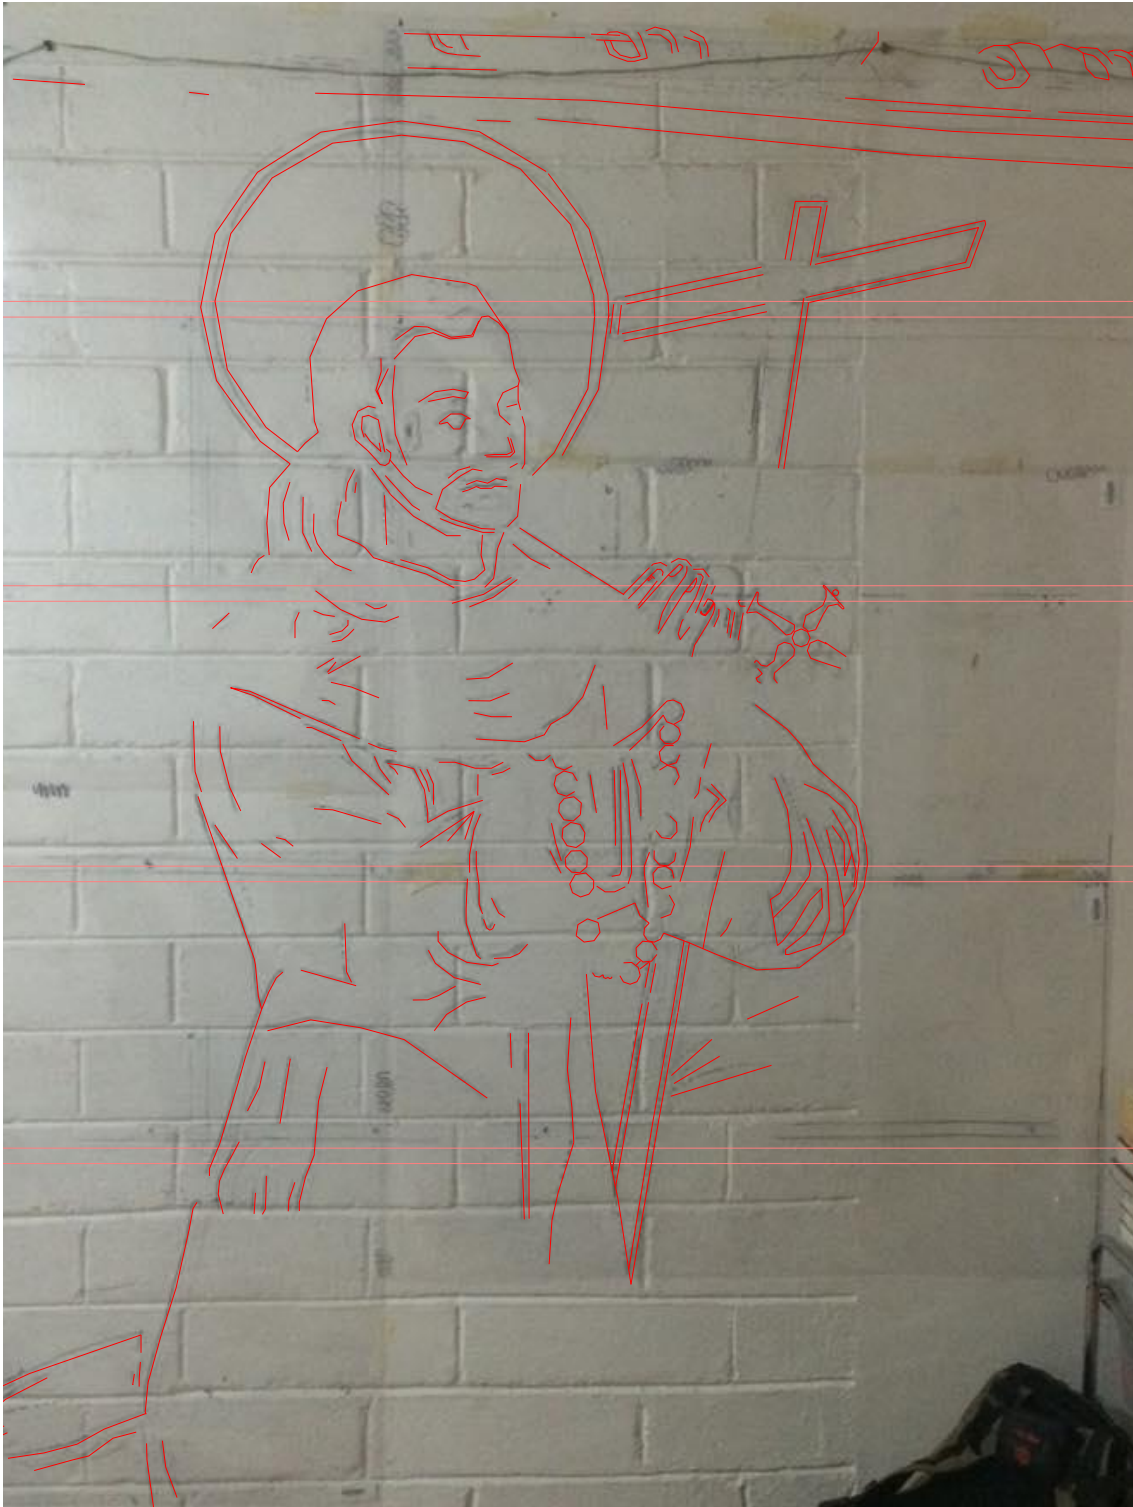
Ejemplo de cómo se calco con ayuda del AutoCAD, sobre los acetatos resultado del levantamiento.
