INFORME FINAL DE SERVICIO SOCIAL

Centro Hannah Arendt A.C

Proyecto: Desarrollo comunitario

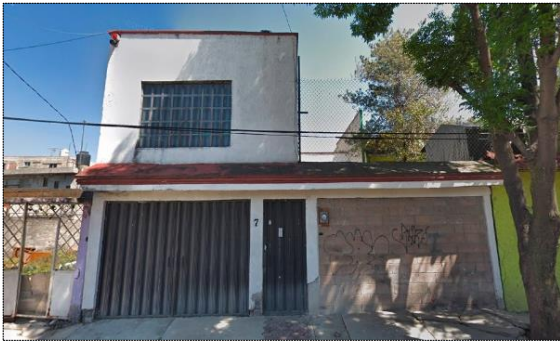
Ilustración 1. Reacondicionamiento de zona pública exterior en una vivienda.

El nuevo espacio exterior tenía que sufrir una serie de adaptaciones lo suficiente para llevar a cabo actividades grupales en personas, entre los cambios mas destacados podemos mencionar la demolición de elementos arquitectónicos como arcos que funcionaban más como atributos decorativos en los dinteles que como estructura; también se requería la demolición de un muro exterior a la calle para obtener un segundo acceso vehicular y peatonal.

El nuevo patio tenía que ser un sitio semiabierto que posea las condiciones necesarias para la convivencia, exposición de trabajos, realizar talleres y otras actividades que lleva a cabo el Centro Hannah Arendt, así como, funcionar como un espacio de estacionamiento para un auto. Hablando un poco más de construcción, se recomendó agregar nuevos componentes como el techado mixto de láminas galvanizadas y acrílicas; se instruye a la construcción de una jardinera para albergar un poco de vegetación, se requiere el repellido de muros, además de anexar una celosía para dividir el espacio exterior con el interior de la vivienda.

Finalmente, como se puede apreciar en el anexo de ilustraciones 1, 2 y 3, donde se observa la propuesta de espacio que se llega como resultado, en donde Sergio Coutiño, él encargado, le pareció muy agradable tomando en cuenta las condiciones en las que se encuentra actualmente el lugar.

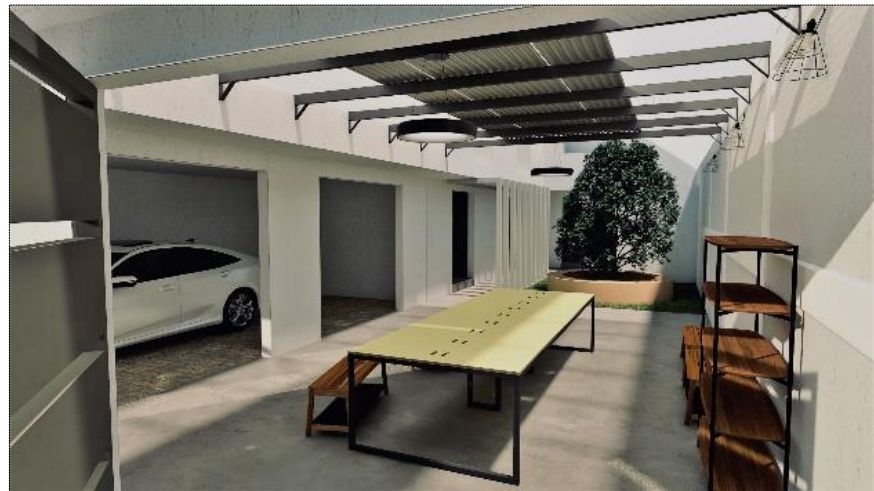
Ilustración 3. Avance de la propuesta donde posteriormente también se modifica el espacio de estacionamiento.

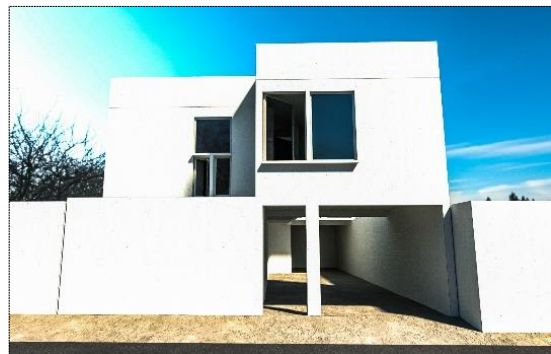
Ilustración 5. Alzado de fachada principal de acuerdo a las peticiones de cliente.

Por otro lado, la labor de diseño y la adecuación del croquis en un papel formal y más profesional provoco llevar actividades de campo que consistían en corroborar niveles y dimensiones en varias ocasiones; estas actividades considero que son de gran ayuda para el recién egresado por el trato personal que se tiene con los dueños, estas visitas contribuyen en gran medida al razonamiento y análisis de los elementos tectónicos que participan en el lugar; por fortuna tuve la oportunidad de trabajar y conocer muchos de los elementos constructivos en el oficio de la albañilería y es por ello que fue uno de mis objetivos principales en este trabajo entregar un anteproyecto que se adecuara y anclara constructivamente hablando con la edificación existente, esto incluía tomar en cuenta las varillas expuestas, eliminación de pretiles y adaptaciones de los niveles de piso, que por mala suerte los cuartos antes construidos tenia una altura de entrepiso muy baja comparada con la altura de la calle; esto provocaría inevitablemente una desnivel que se tendría que resolver con escalones al interior de la vivienda. Parte del resultado se puede observar en el anexo de ilustraciones 4, 5, y 6.

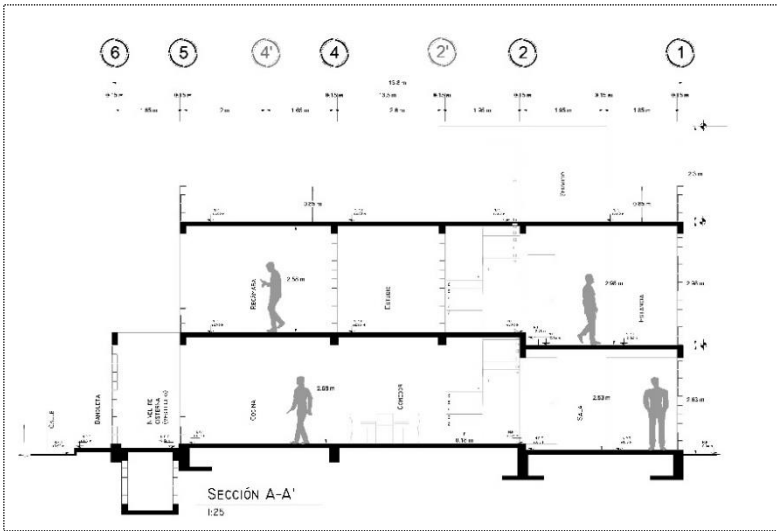
Ilustración 6. Corte arquitectónico donde se observan las relaciones de elementos constructivos, así como las alturas de los niveles de piso terminado.

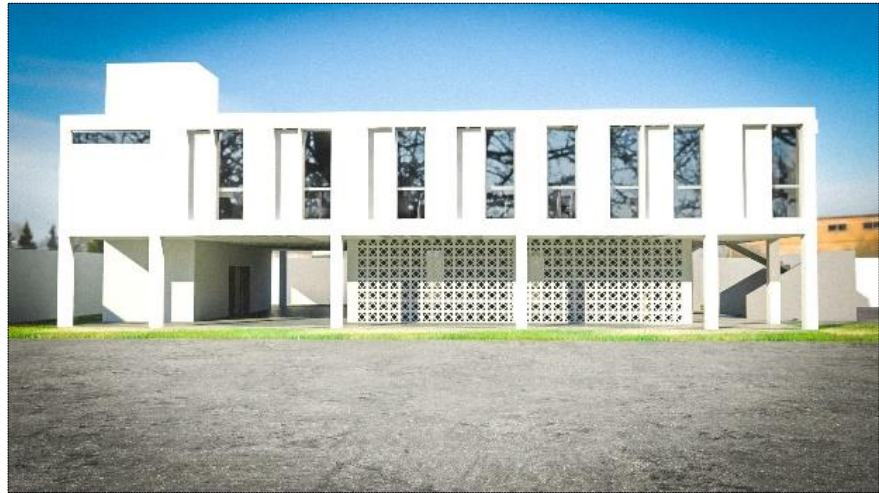
Ilustración 7. Propuesta plástica del salón multiusos en dos niveles para la unidad Allepetalli.

El edificio en cuestión trata de un salón multiusos de 2 niveles que serviría para la población de la unidad habitacional llamada Allepetlalli ubicada en la calle Piraña en colonia del Mar en la alcaldía Tláhuac. El recinto tendría dos funciones principalmente, en planta baja será un espacio multiusos de exposiciones y talleres, así como otras actividades que se adapten a esta estructura. En el primer nivel se encontraría un espacio para que esta comunidad puede realizar actividades sociales como eventos festivos.

Hablando un poco del anteproyecto, la idea de diseño está sustentada principalmente en el croquis que se me entrego en un inicio, este dibujo carecía de muchas características y fundamentos donde apenas lograba ser una idea; de los mayores retos en esta situación fue resolver el tema de la plástica del edificio tomando en cuenta lo que ya estaba establecido, mi resultado fue lograr una estancia en donde los dos niveles se mantengan en una adecuada ventilación e iluminación natural, es por ello que la opción fue plantear una serie de ventanales que a manera rítmica y estética funcionen como fachadas al exterior e interior. El tipo de entepiso (losa aligerada en casetón aparente) fue elección y recomendación propia porque tiene las características plásticas y técnicas (claros de 10 m) que demandan las exigencias de uso del salón. Se puede finalmente decir que se trato de establecer lo mayormente posible la adecuada solución y eficacia en el funcionamiento arquitectónico y también por supuesto en el área técnica como las instalaciones. (Ver ilustraciones 7 y 8)

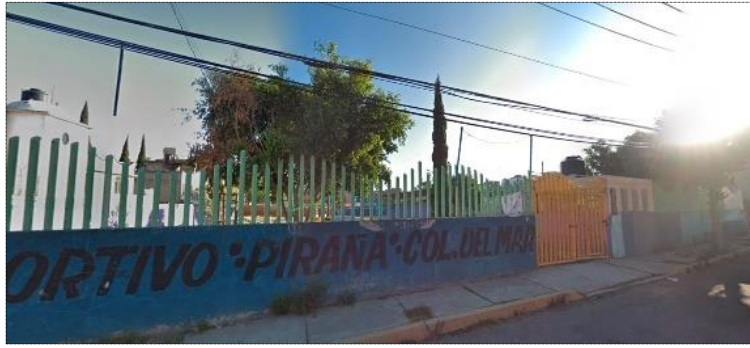
Ilustración 9. Fachada principal exterior del módulo deportivo Piraña donde se observa un sitio deteriorado y abandonado.

El deportivo en cuestión se encuentra en precarias condiciones en diversos aspectos, tanto arquitectónicamente hablando por los edificios en mal estado, así como el uso actual que se le da a este lugar sin contar con el nulo mantenimiento que las autoridades no le otorgan.

La imagen urbana que transmite a los vecinos del lugar claramente es muy agresiva y poco agradable a la vista por que es un pequeño deportivo que luce abandonado y con poca seguridad. Sergio Coutiño además de ser presidente de la asociación, habitante de la colonia también es de los pocos usuarios que se atreven a meterse y usar este deportivo. De manera personal platicando con Sergio Coutiño en el lugar, me comenta que el sitio se encuentra olvidado por los vecinos y autoridades. El es una persona que asiste ocasionalmente, y cuando lo hace, procura hacerlo por el día debido a la inseguridad y el mal ambiente que transmite el interior del deportivo haciendo incapie en los espacios de difícil acceso que pueden prestarse para incidentes poco agradables. El deportivo como se logra apreciar en fachada de la ilustración número 9 del anexo final, se muestra un espacio muy descuidado y sucio, distorsionando agresivamente la imagen de un deportivo familiar.

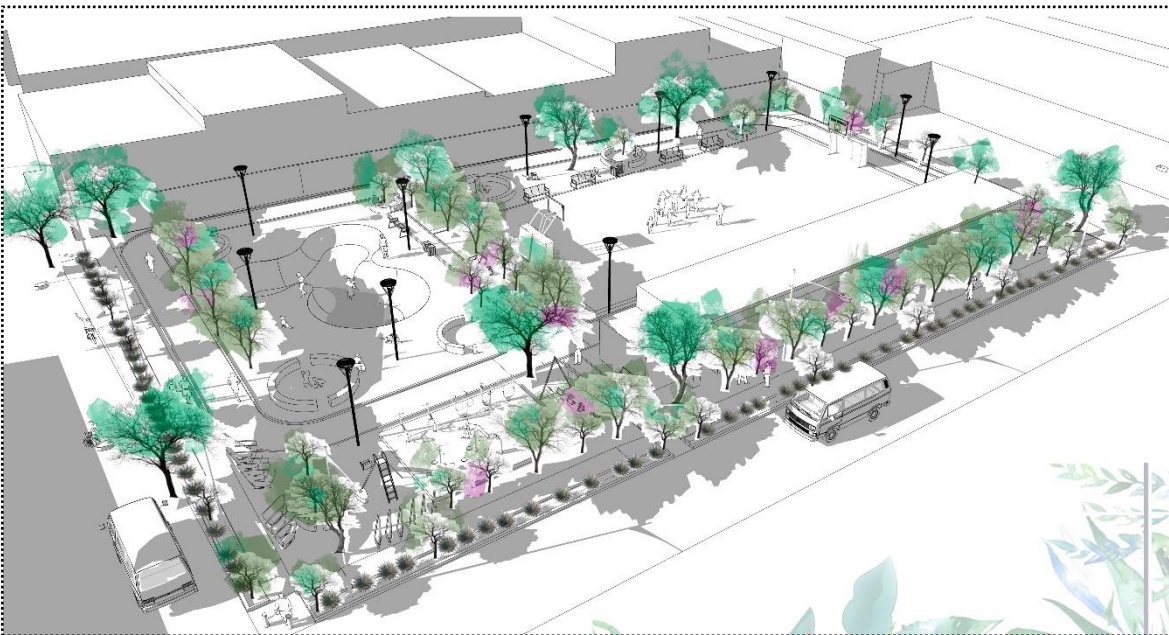
Ilustración 11. Gráfico aéreo donde se puede observar la volumetría general en conjunto del deportivo y los elementos que lo componen.
