INFORME FINAL DE SERVICIO SOCIAL

Proyecto: "Elaboración de proyectos de conservación: restauración para el bien inmueble denominado Palacio Nacional"

Dirección General de Promoción Cultural y Acervo Patrimonial

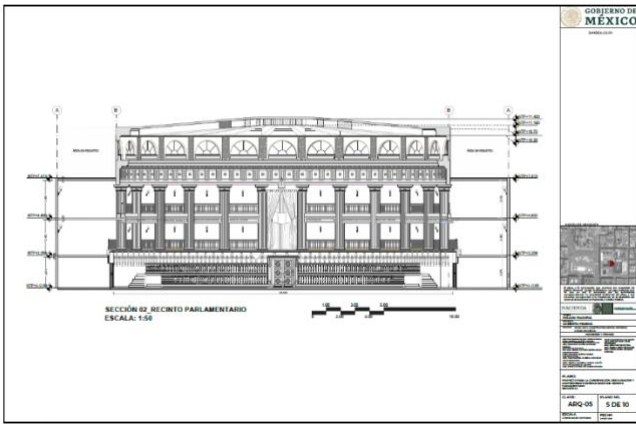
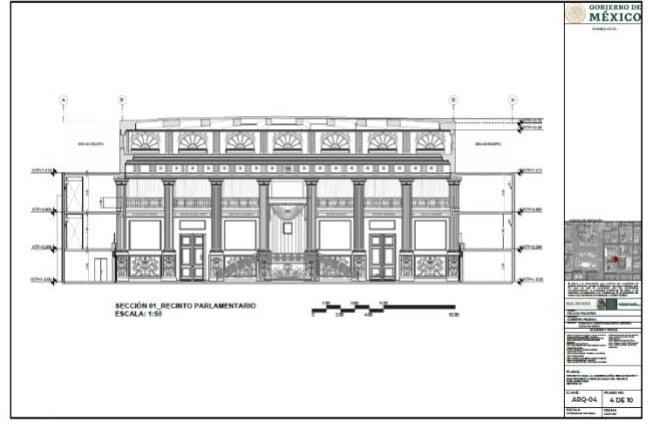
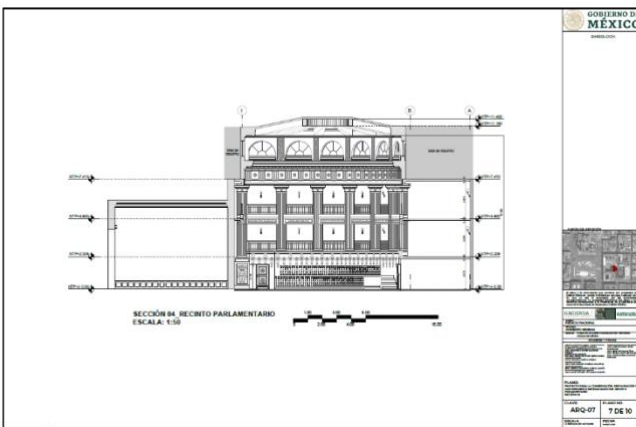
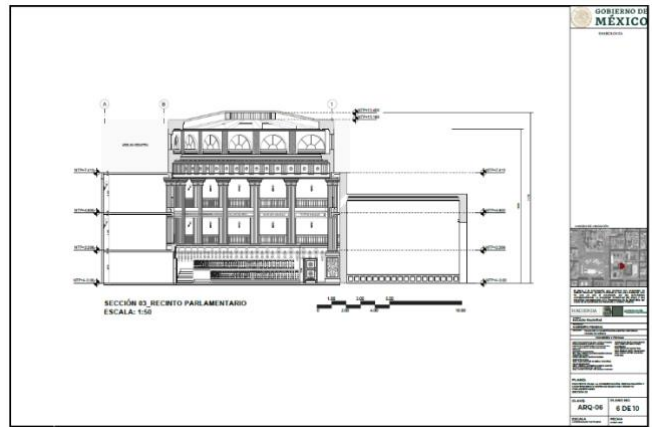
Planos de Estado Actual del Recinto Parlamentario de Palacio Nacional ARQ-04, ARQ-05, ARQ-06 Y ARQ-07.

Los detalles arquitectónicos que tiene el recinto parlamentario van desde sus columnas y frontón que denota una influencia neoclásica europea, pero de igual manera sobresalen detalles simbólicos masónicos, como las bases de las columnas con garzas, rosetones y su cúpula donde se ve “ojo de sabiduría” que lo rodea rayos dorados. Este espacio sufrió un incendio y fue reconstruido con base a la litografía de Pedro Gualdi La Cámara de Diputados de 1841.(2017)

En este caso nos solicitó dibujar los detalles de los distintos elementos arquitectónicos del Recinto como la base de columnas, frontón, ventanas, puertas, barandales y gradas principales, puesto que el Mtro. Ricardo Muñoz y la Arq. Nayeli Villagrán contaban únicamente con las secciones de una forma general. Nos proporcionaron las medidas generales y fotografías, para posteriormente poder dibujar en AutoCAD, fue complicado porque, aunque contaba con una geometría, eran detalles elaborados, donde se ocupan muchas líneas curvas, cortas y orgánicas, el no contar con las medidas de todos los elementos dificultó el trabajo, sin embargo, el dibujo se realizó lo más cercano posible a la realidad. Este trabajo de dibujo se integró a las secciones que ya se tenían dibujadas, y así se obtuvo un dibujo más completo para su entendimiento al leer los planos y sirviendo para el registro posterior de los deterioros.
