Reporte Final del Servicio Social

Alcaldía Coyoacán

Dirección General de Obras y Desarrollo Urbano

Programa: Mantenimiento y Conservación de Obra Pública

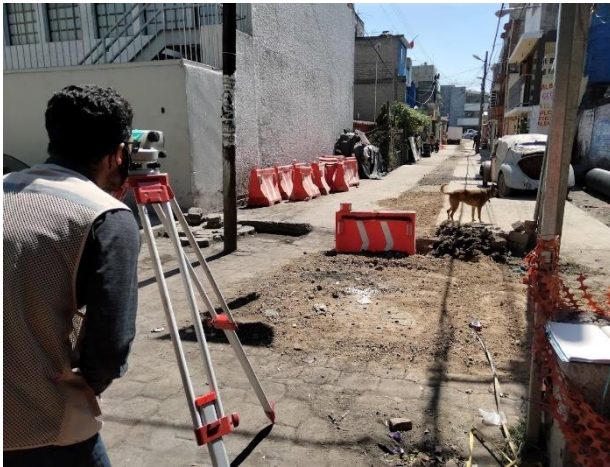
Trazo y nivelación para desplante de estructura para obra hidráulica, con equipo de topografía.

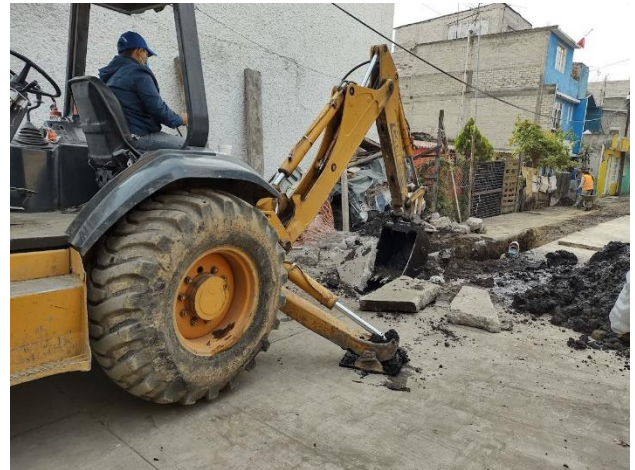
Demolición de pavimento de concreto hidráulico reforzado, por medios mecánicos (retroexcavadora y martillo hidráulico).

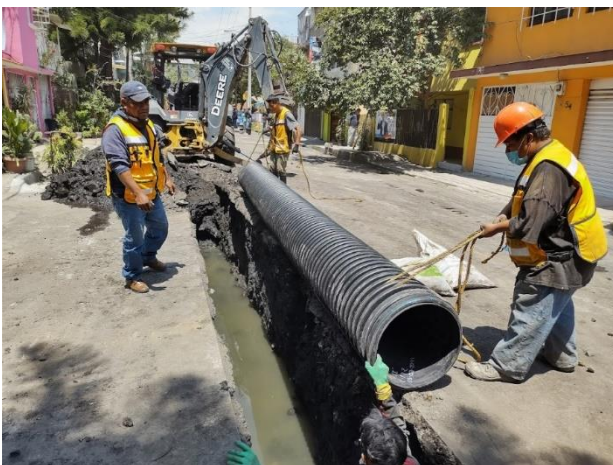
Instalación de tubo 18 pulgadas para red principal de drenaje

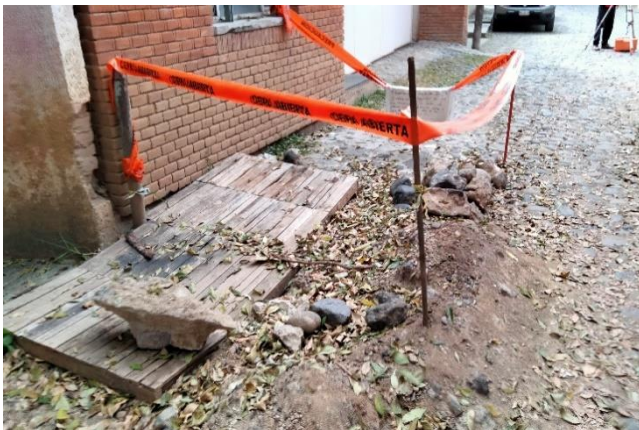
Debido a las condiciones del subsuelo en la calle Tlapancalco, este trabajo fue proyectado y sugerido por los vecinos de la colonia ya que se estaban presentando socavones y las condiciones en el suelo como: derrumbes, desplaves y algunos hundimientos en la calle. Estos problemas fueron ocasionados por fugas de agua potable que se presentaron en la colonia, por lo que se ejecutaron los siguientes trabajos:

Ubicación de socavón y problemática principal

Se desarrollo el levantamiento de la calle y los daños existentes, en dicho proceso nos percatamos de que existían redes de agua potable cerca de los socavones, por lo que se determinó hacer la sustitución y rehabilitación total de la red de agua potable incluyendo las tomas domiciliarias con el fin de verificar que era esto lo que ocasionaba todos los problemas de hundimiento, etc.

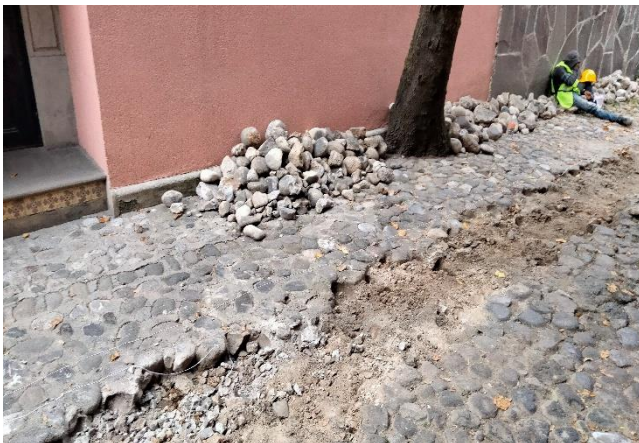
- Durante los trabajos de levantamiento, se localizaron características especiales en la calle, ya que se encontraba recubierta con piedra bola, que se encuentra dada de alta ante el **INBA** como patrimonio de este sitio, por lo que los trabajos que involucraban el retiro de esta, debían ser realizados a mano y que determinaron ciertas particularidades sobre el rendimiento de la ejecución de dicha obra; una de estas características, es que el relleno

Retiro de piedra bola

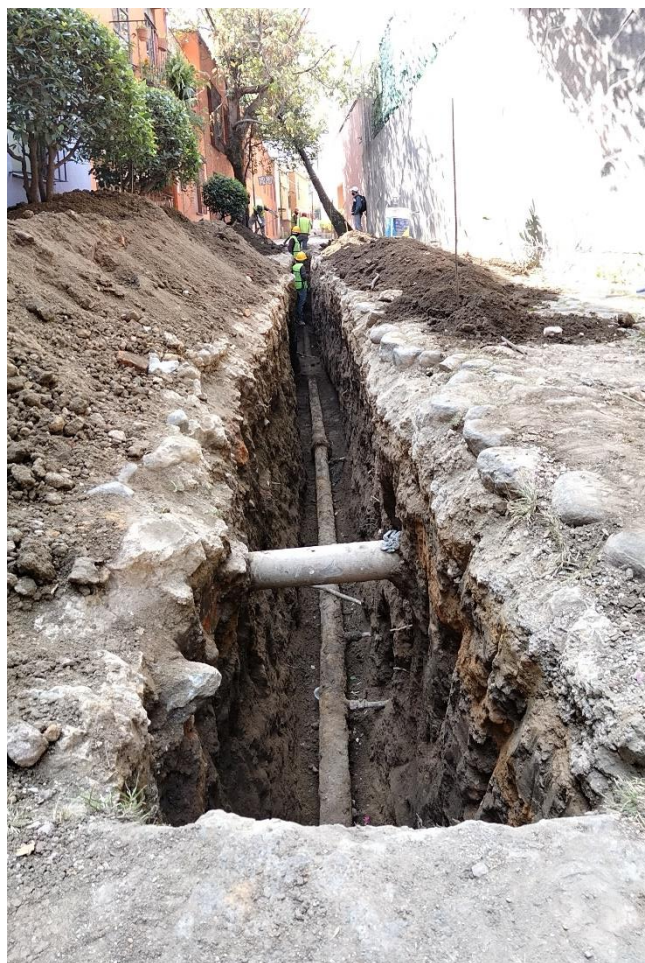
Excavación de zanja para la instalación de tubería de agua potable

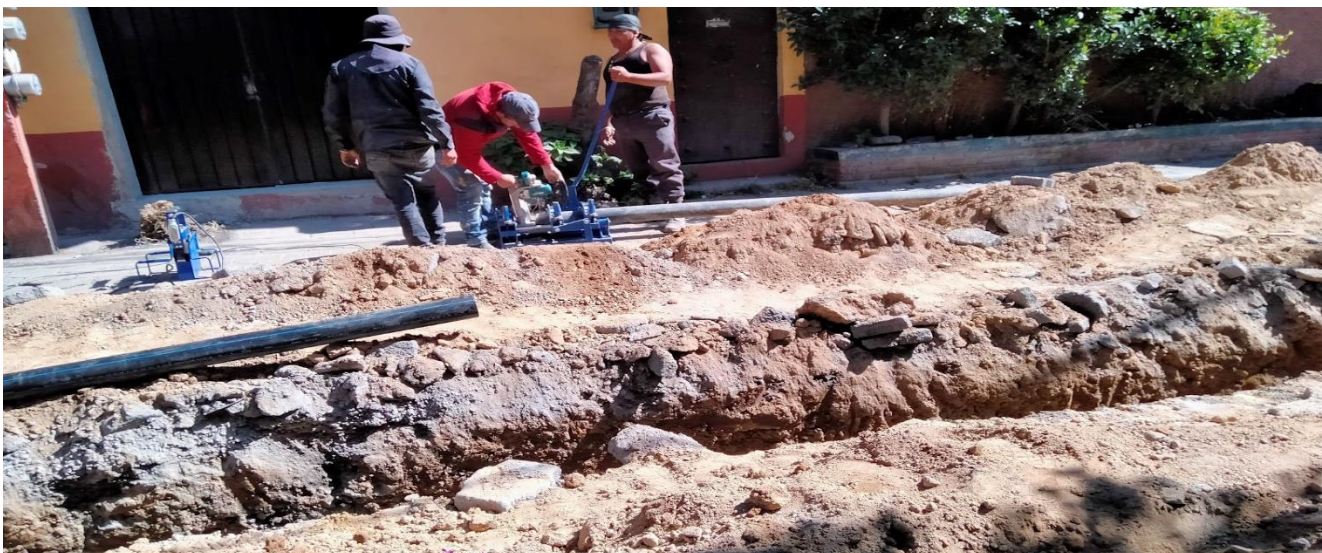
Termofusión de tubería de agua potable de 4”

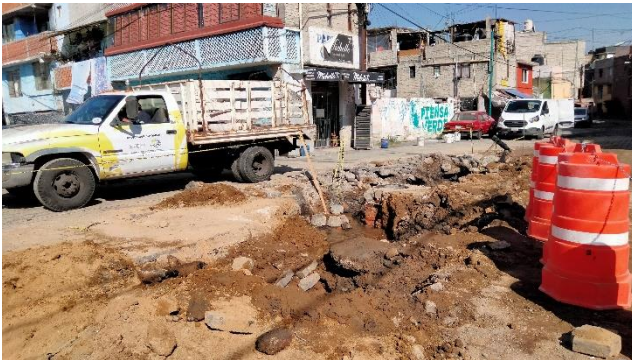
Reparación de fuga

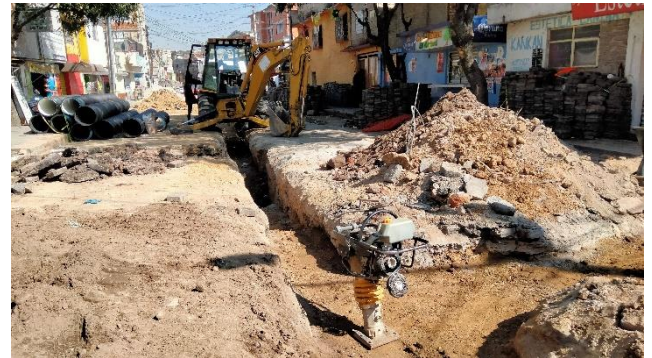
Compactación de zanja con bailarina

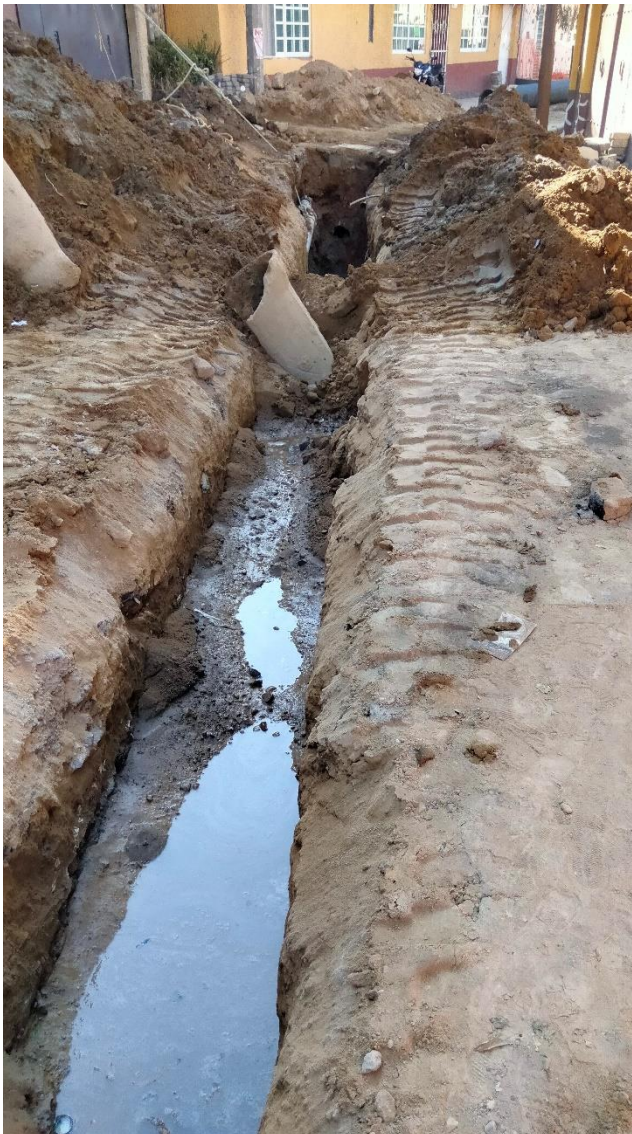
Excavación de zanja

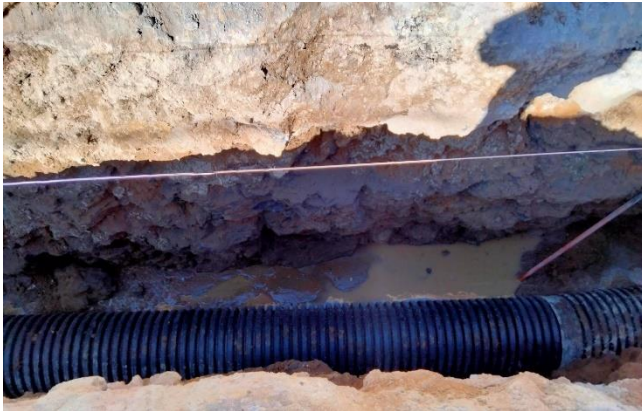
Bajada de tubería

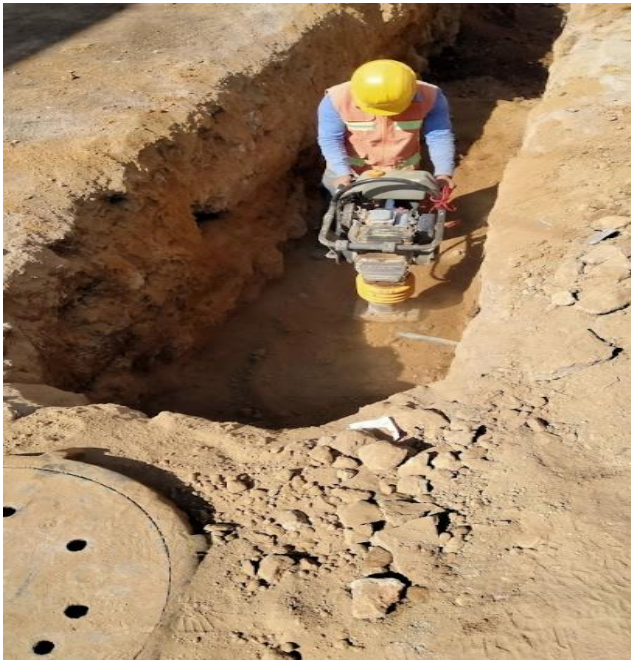
Compacción a dos capas

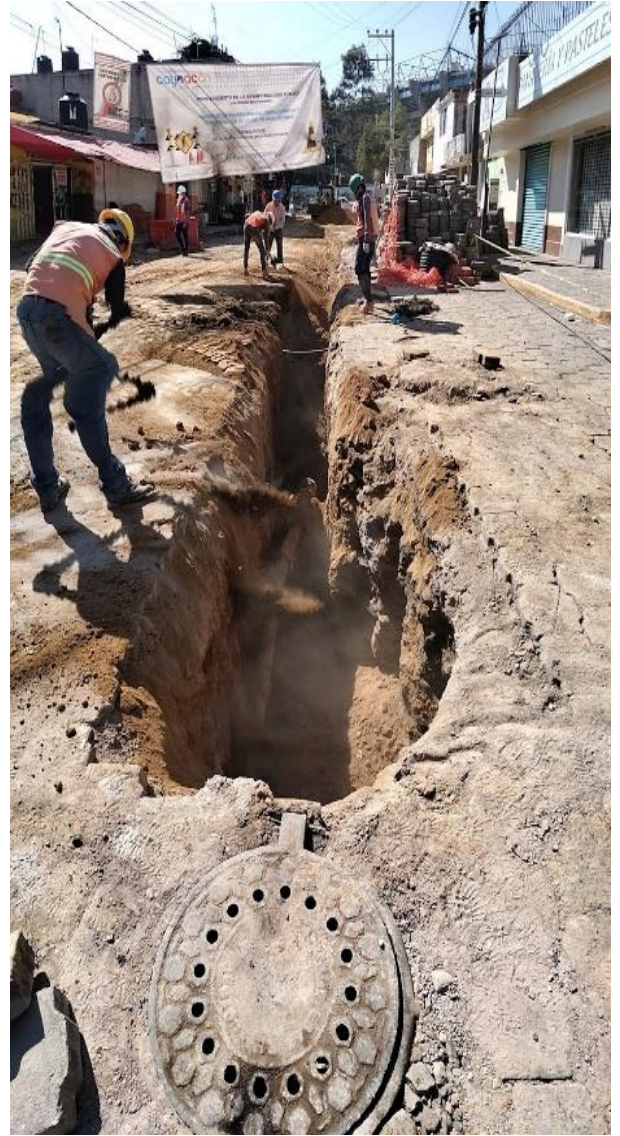
Acostillado de tubo

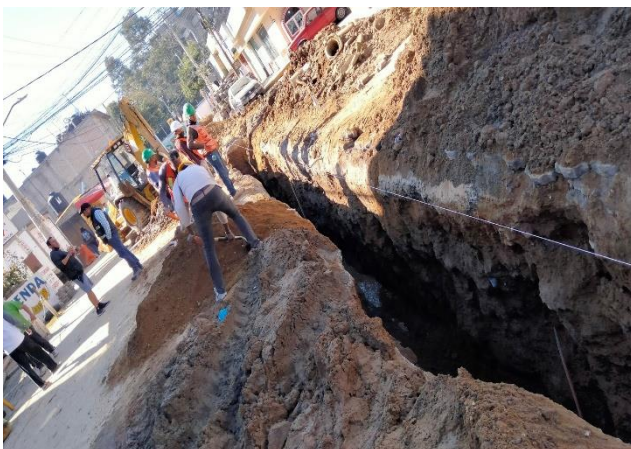
Relleno de tepetate

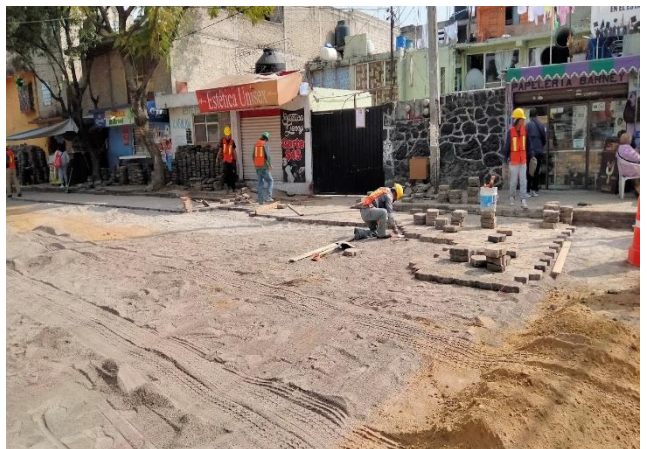
Colocación y nivelación de adoquín

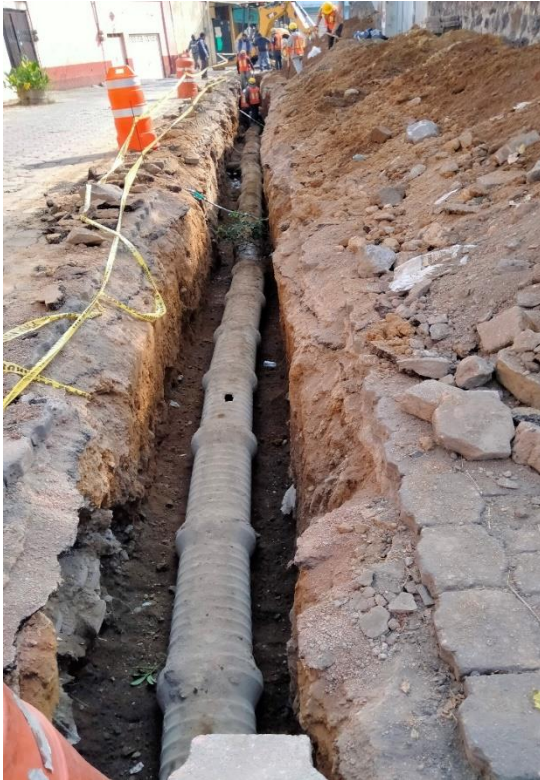
Excavación de zanja

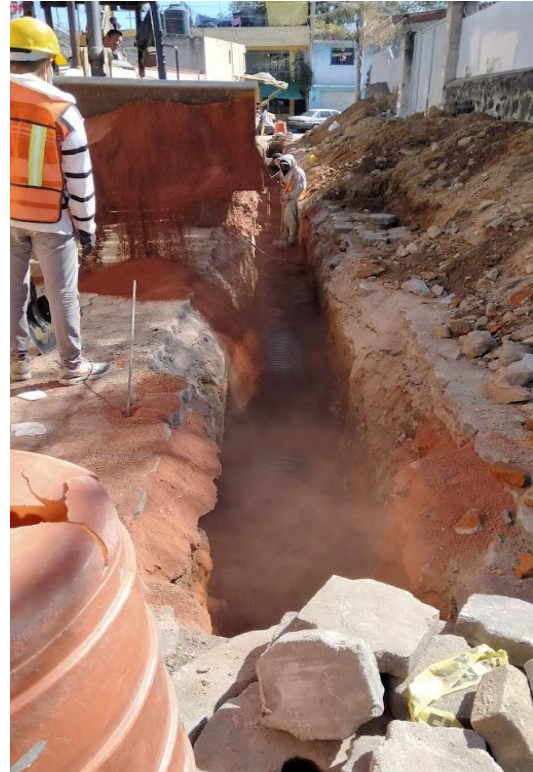
Acostillado de tubo

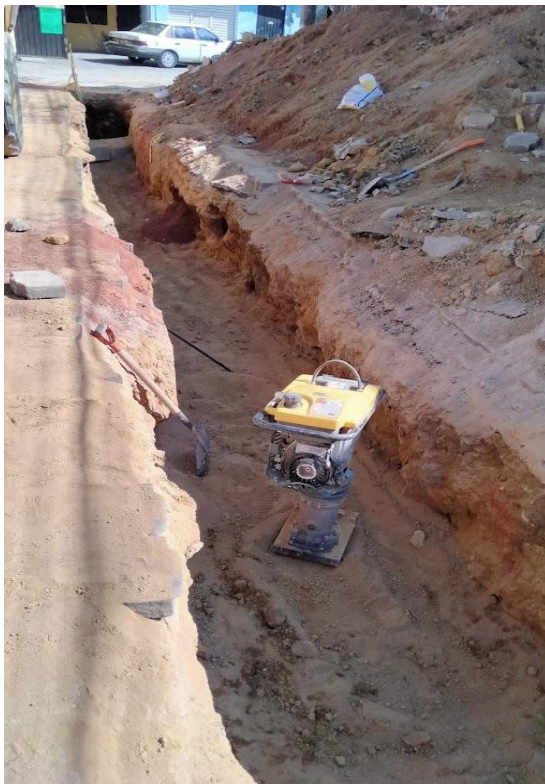
Compactación a dos capas
