## **Conservación del Patrimonio Castrense**

**Los casos del Castillo de Chapultepec (1882--1916), México**

**y el Alcázar de Toledo (1882-1916), España**

**Idónea comunicación de resultados que para obtener el grado de Maestría  
Presenta**

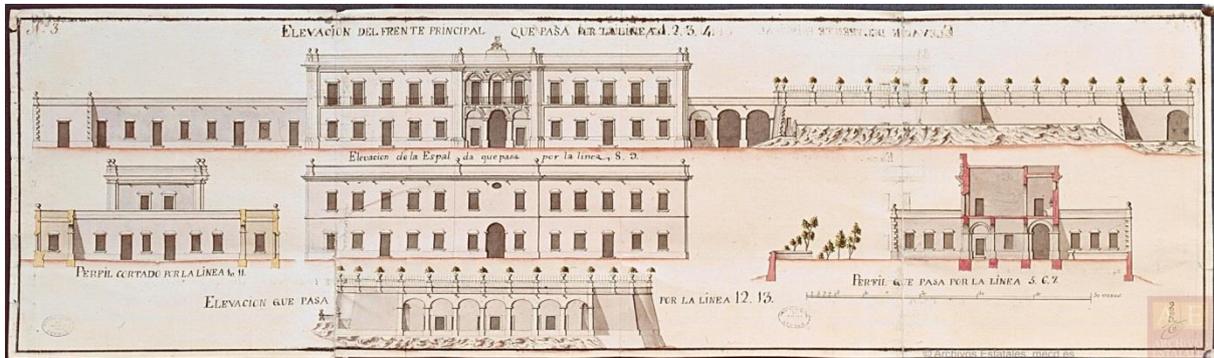
Fig. 3. Fachadas y Cortes del Real Palacio de Chapultepec.

Siguientes imágenes: Plantas superior e inferior del Real Palacio de Chapultepec, Fachadas y Cortes 16 de febrero de 1787, Manuel Agustín Mascaró, Col. Museo Nacional de Historia.

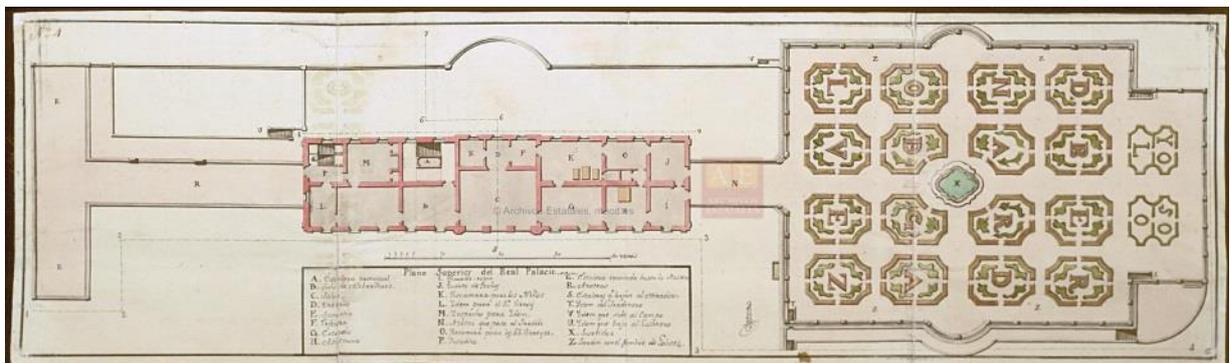
Fig. 4. Planta baja del Real Palacio de Chapultepec.

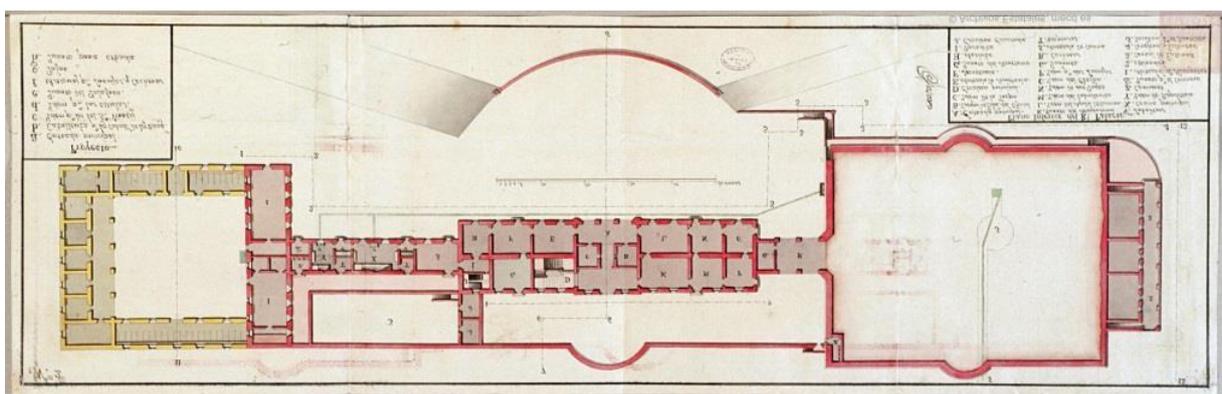
Fig.5 Planta alta del Real Palacio de Chapultepec.

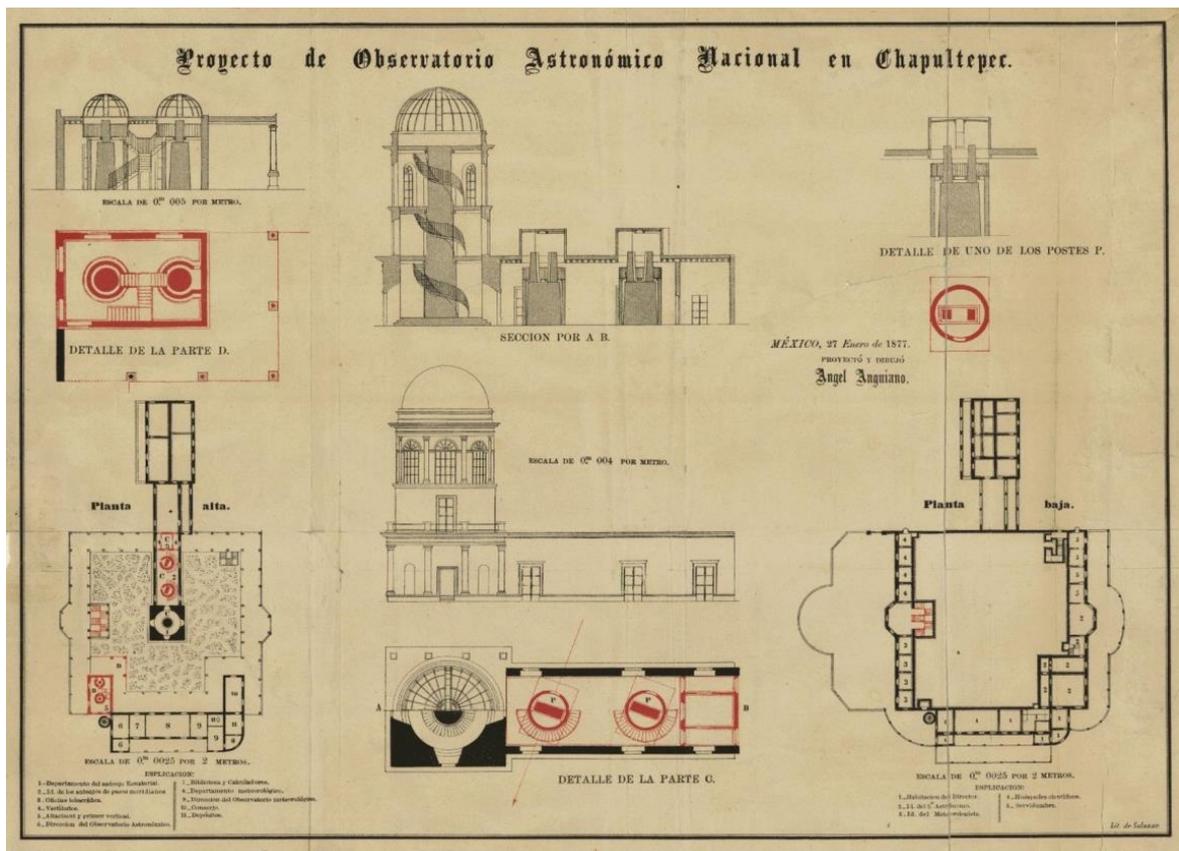
Fig.8. Proyecto del Observatorio Astronómico Nacional en Chapultepec. Proyecto y dibujo de Ángel Anguiano. México, 1877. Mapoteca Orozco y Berra. CGDF-V12-72-CGE-725-A

otras dos cúpulas. En ambas partes, así como en las habitaciones al poniente del torreón se erigieron postes o bases para colocar los instrumentos, alrededor de ellos se edificaron muros circulares de ladrillo para recibir las plataformas. La gran cúpula tuvo un basamento de cantería, su armazón se hizo de hierro con cubierta de madera resguardada con lona barnizada. Al sur del Alcázar se construyó una escalera de mármol para comunicar los dos pisos de esta parte del edificio. (Fig. 8)

La distribución de las instalaciones se efectuó de la siguiente manera: en la planta alta estuvieron los locales utilizados para las observaciones, una oficina telegráfica, las direcciones del establecimiento, la biblioteca y el departamento meteorológico. En la planta baja se ubicaron las habitaciones del director, del astrónomo, del meteorologista, de los huéspedes científicos y las de la servidumbre. Se Inauguró el 5 de mayo de 1878 y Anguiano fue designado como su

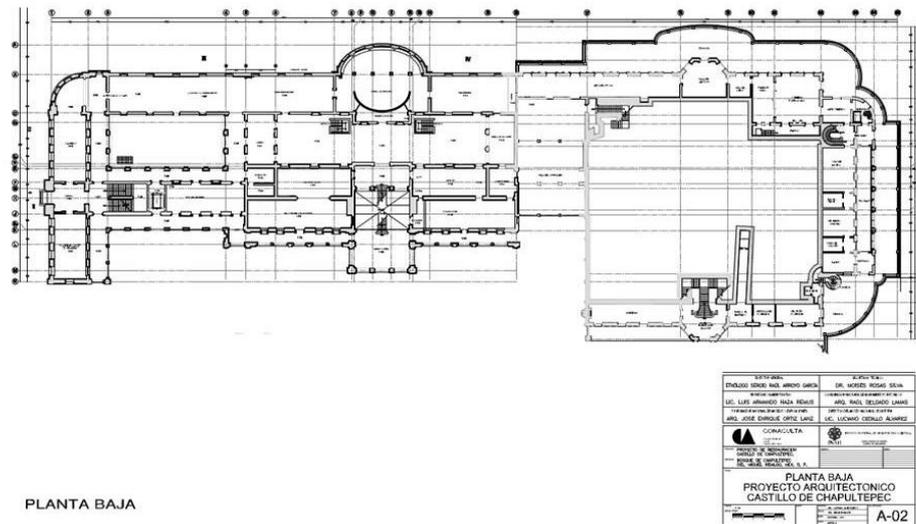
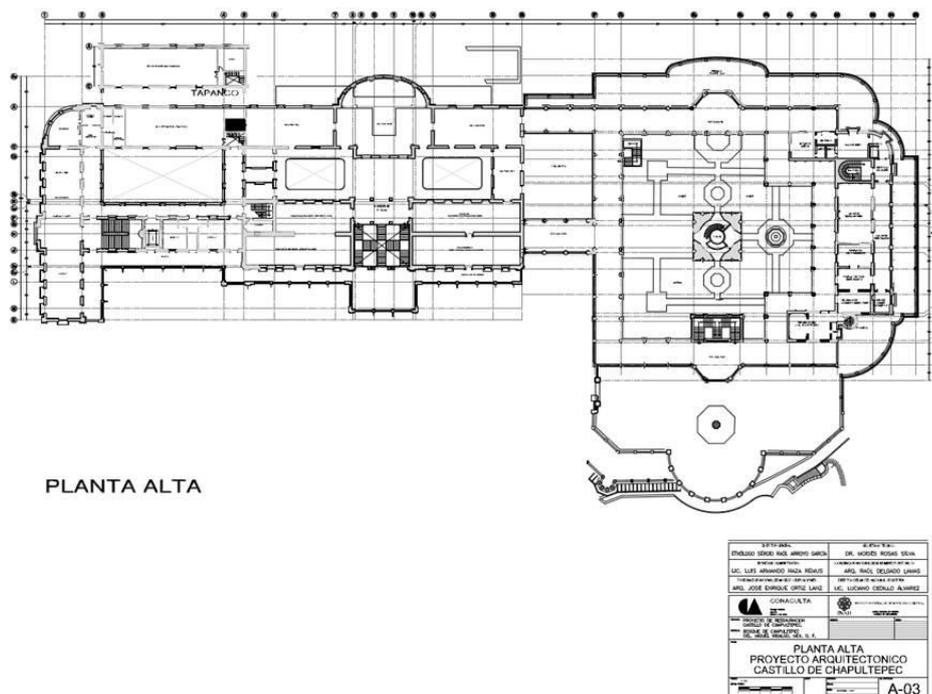
Fig. 9 y Fig. 10. Proyecto de Restauración Castillo de Chapultepec. Febrero 2002. INAH. Propiedad del Instituto Nacional de Antropología e Historia. Coordinación Nacional de Monumentos Históricos.

jefes de Estado ya no viven en el Castillo de Chapultepec, sino en la residencia de Los Pinos.<sup>62</sup> En septiembre de 1944 se le destinó como sede del Museo Nacional de Historia, función que cumple hoy en día. (Fig. 9)

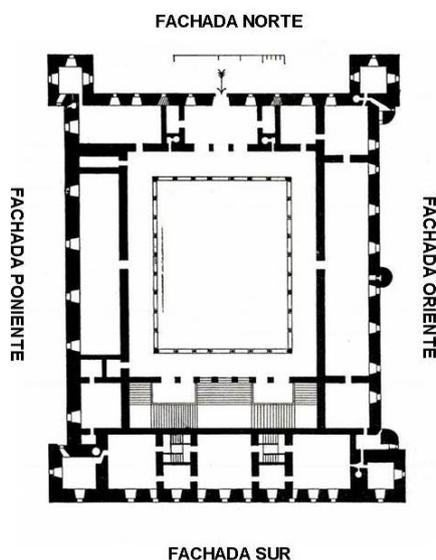
Fig.13 Plano del Alcázar<sup>75</sup>

En el caso del Alcázar de Toledo (Fig.13), “El Alcázar de Toledo es un edificio rectangular con torreones cuadrados en sus cuatro esquinas. Consta de tres plantas, dos sótanos y dos entreplantas. Los cuatro torreones están culminados por capiteles y pináculos cubiertos de pizarra, mientras que el resto de las cubiertas son de teja curva. Sus cuatro fachadas son de diferentes estilos y épocas”<sup>74</sup>. En 1810 los franceses realizaron otro incendio que se alimentó principalmente con los depósitos de trigo que servían al ejército invasor, afectando las cuatro fachadas, durando tres días el incendio.

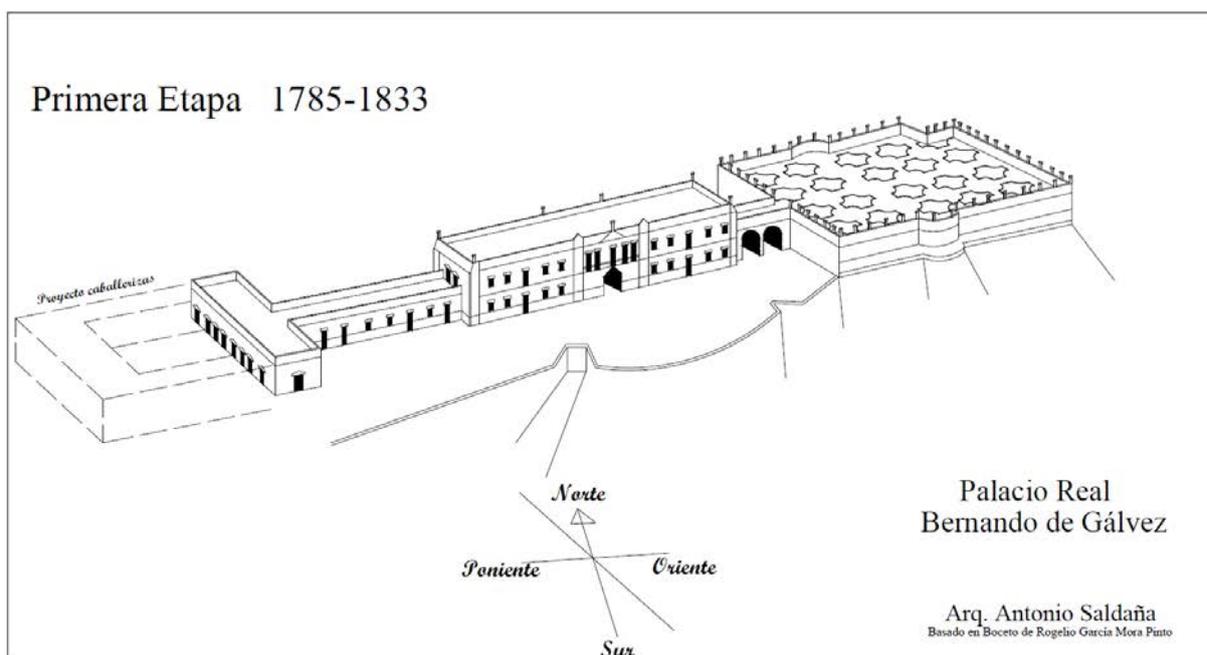
Fig. 14 Plano Elaborado por: Arq. Antonio Saldaña mediante información del Boceto de Rogelio García Mora Pinto.

El Castillo de Chapultepec rompió los métodos constructivos que habitualmente eran usados en las edificaciones del México antiguo; durante el virreinato la vida de las construcciones era hacia su interior, los patios eran la solución dispuesta, para obtener una vista hacia las construcciones vecinas se realizaba desde sus balcones aunado a esto, las condiciones sísmicas no favorecían la construcción de edificaciones de más de dos niveles.. “El proyecto original no tenía patios, por lo tanto todas las ventanas miraban al exterior. El edificio se desarrolló alargado en uno y dos niveles, desde un jardín elevado al oriente-donde hoy se ubica el jardín del alcázar - rematando al poniente con un edificio atravesado, desde una vista aérea podría considerarse una letra “T” apoyada en un rectángulo verde. Con una vista hacia todo el valle de México. (Fig. 14)

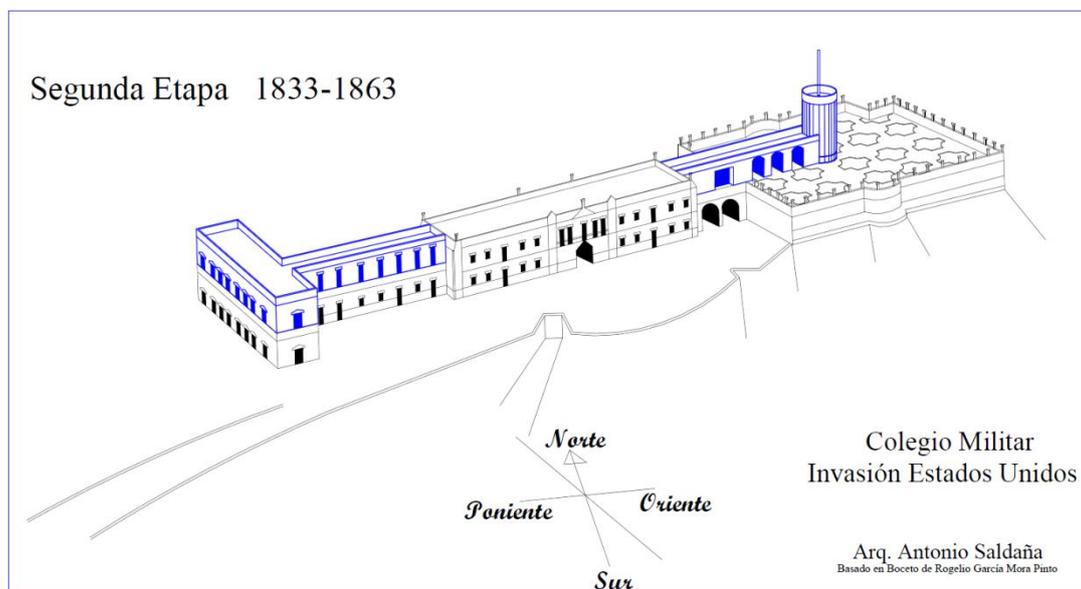
Fig. 15 Plano Elaborado por: Arq. Antonio Saldaña mediante información del Boceto de Rogelio García Mora Pinto

- Un hornabeque (Fortificación exterior que se compone de dos medios baluartes trabados con una cortina. Sirve para lo mismo que las tenazas, pero es más fuerte, por defender los flancos mutuamente sus caras y la cortina.)<sup>90</sup>
- Un parapeto en la puerta de entrada en el camino a Tacubaya.
- Un foso de ocho varas de ancho por tres de profundidad en la cerca sur del bosque.
- Una banquetta en el perímetro del jardín botánico y dos construcciones de defensa en el camino de ascenso y recodo en el suroeste del cerro.
- Una blinda (Obra de fortificación consistente en un bastidor de madera para contener las tierras y las fajinas en las trincheras)<sup>91</sup> en el frente sur para la defensa de la plaza. (Fig., 15)

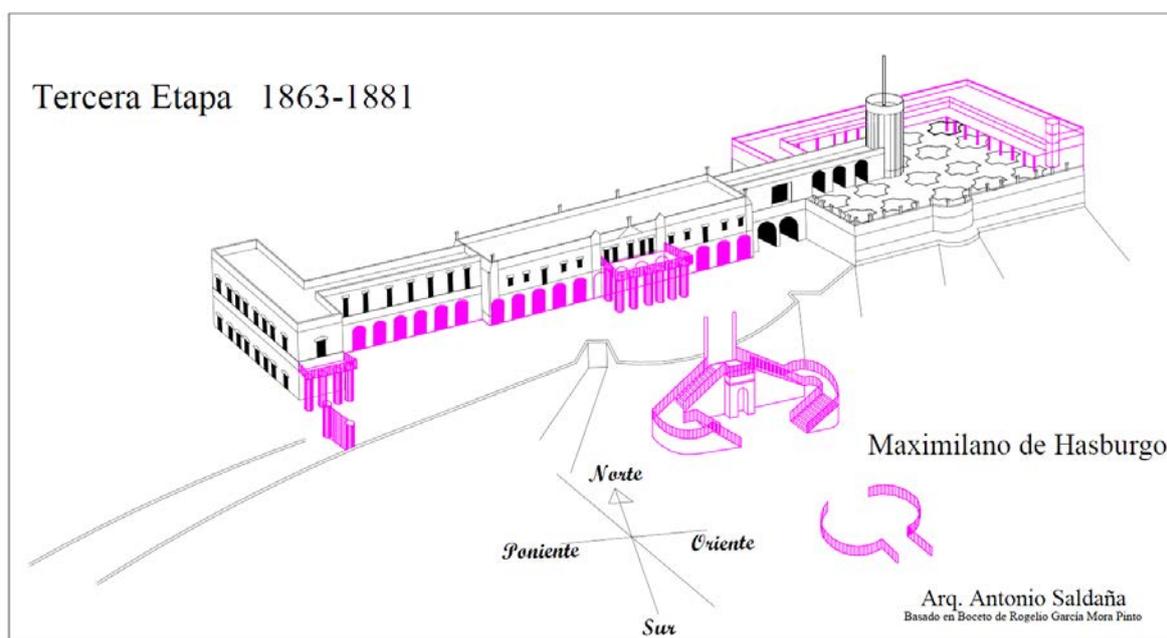
Fig. 16 Plano Elaborado por: Arq. Antonio Saldaña mediante información del Boceto de Rogelio García Mora Pinto

De fortaleza paso a ser un gran alcázar, Maximiliano de Habsburgo, mando realizar varios proyectos de remodelación y ampliación arquitectónica que no llegaron a realizarse por lo efímero que resultó el gobierno imperial. “La escalinata y rampa imperial desembarcaban finalmente en una terraza de recepción al sur del edificio, pero la fachada que el edificio tenía hacia esta terraza, era de una llana imagen militar, entonces fue adornada y añadieron un pórtico elaborado con arcos de cantera, aportándose una belleza singular, contraria a la imagen que tenía...todas las modificaciones tuvieron el mismo objetivo, cambiar su sobria imagen militar... El austero inmueble que ocupara el H. Colegio Militar, hasta antes de la llegada de Maximiliano, comenzó a adecuarse para ser habitado cómodamente, el proyecto integraba el gusto y las necesidades del emperador, con la misma tendencia neoclásica que concibió el Virrey de Gálvez, pero engalanado con ornamentos”<sup>92</sup>. (Fig., 16)

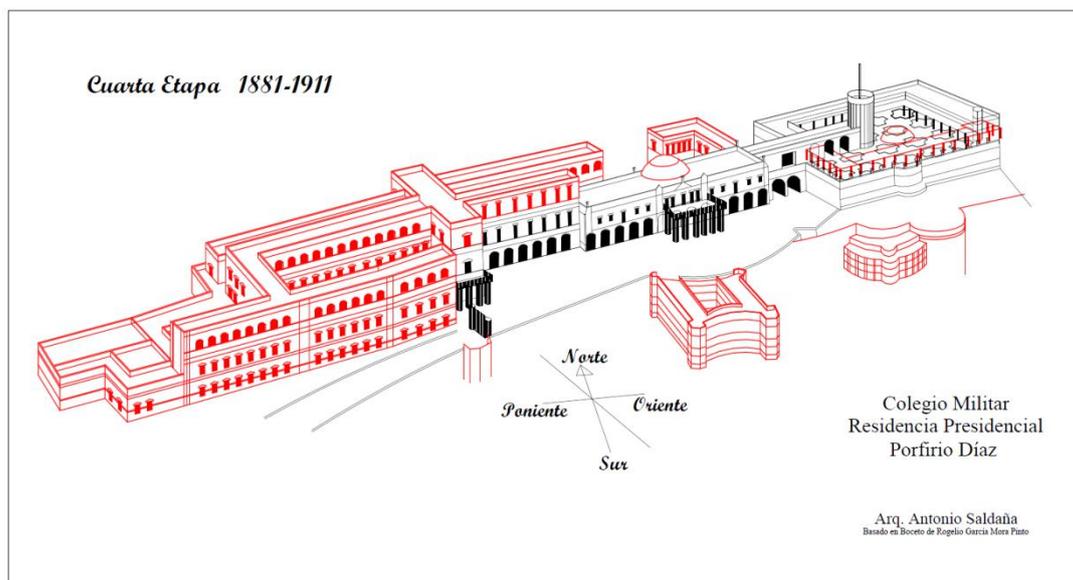
Fig. 17 Plano Elaborado por: Arq. Antonio Saldaña mediante información del Boceto de Rogelio García, Mora Pinto

Al poniente, se levantaron largas galerías de tres pisos de altura, se componían de dormitorios, talleres, comedores y una alberca. Las nuevas instalaciones militares habían copiado la sobria imagen neoclásica de la primera construcción, incluso las ventanas y puertas eran parecidas; aunque la apariencia era austera, el edificio nuevo que conformaba el Colegio Militar, reflejaba el poderío militar de la época porfirista. Posteriormente con el triunfo de la Revolución Mexicana, las instalaciones del lado poniente fueron demolidas, solo se mantuvieron las erigidas al norte del antiguo palacio y la casa destinada al Director del Colegio ubicada en la ladera sur. (Fig., 17)

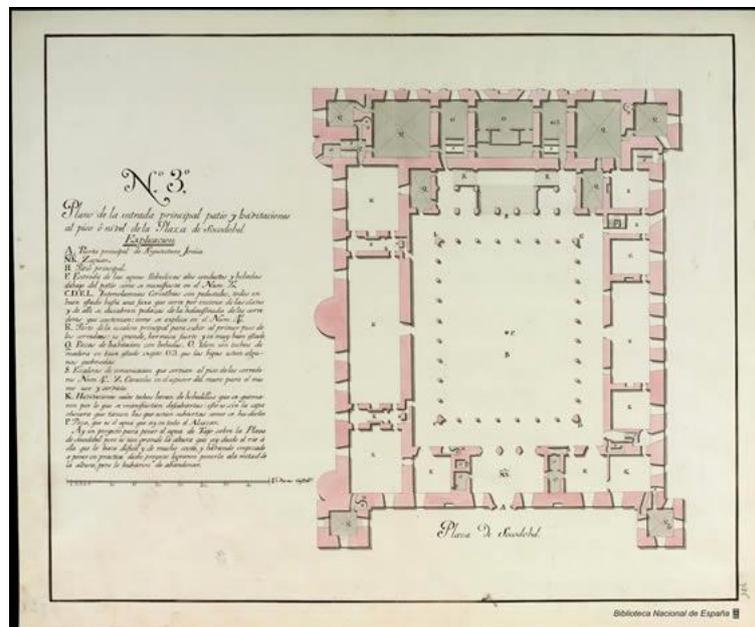
Fig. 18 Plano del Alcázar de Toledo<sup>97</sup>

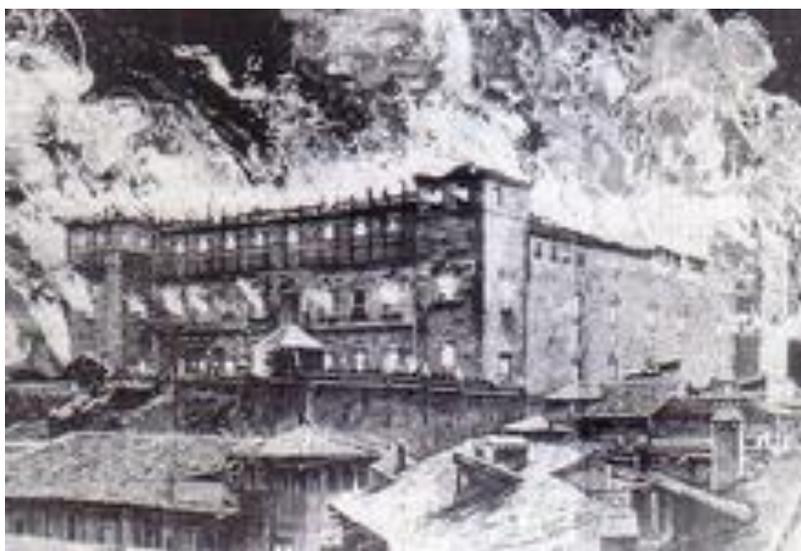
Fig. 19 Incendio del Alcázar de Toledo, Grabado. 1710.<sup>100</sup>

El 28 de noviembre de 1710, “durante la Guerra de Sucesión, las tropas austriacas del Archiduque Don Carlos, pretendiente a la corona de España, al mando del general Staremberg, evacuan la ciudad de Toledo, no sin antes prender fuego al Alcázar, que queda casi totalmente destruido. Por iniciativa del Cardenal Lorenzana (1722-1804), pidió ayuda al Rey Carlos III, se comienza la reedificación del Alcázar en febrero de 1764, tras cincuenta y cuatro años de abandono, consiguiendo Ventura Rodríguez, en menos de cinco años, volver la suntuosidad y esplendor en que la situaron Covarrubias y Villalpando”.<sup>98</sup> (Fig. 19)

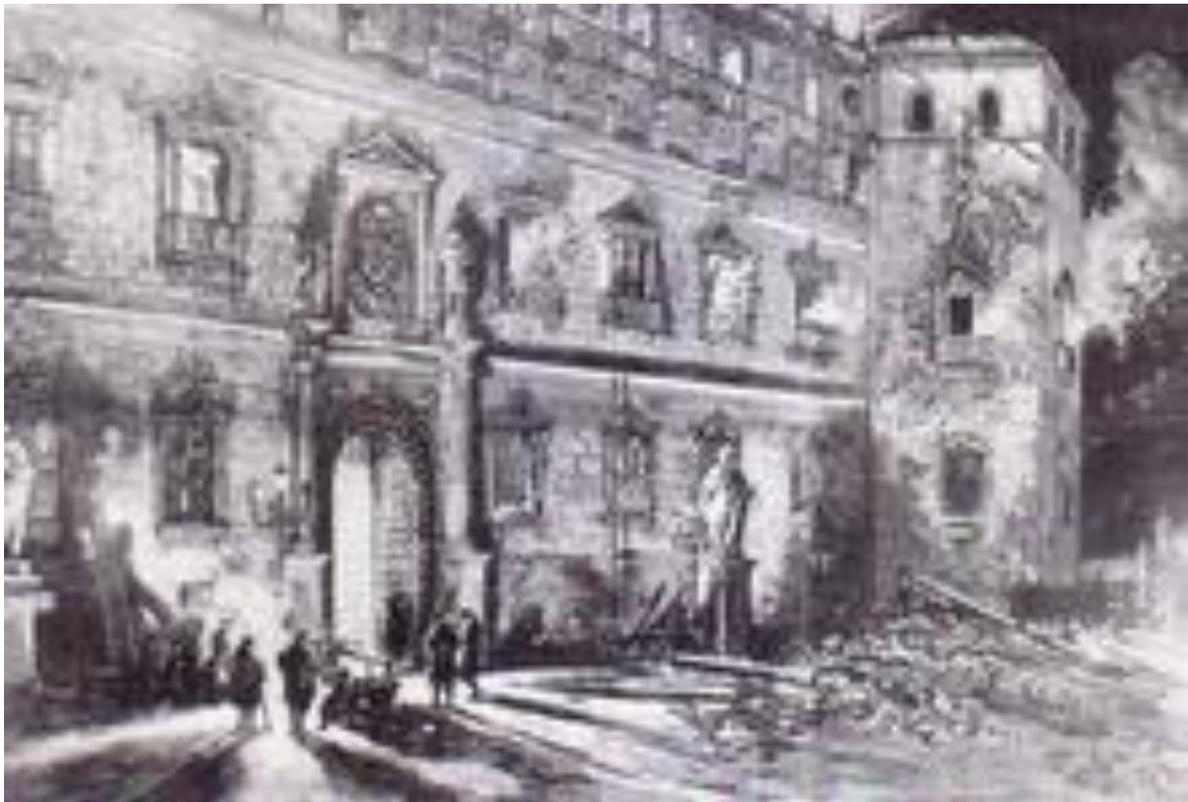
Fig. 20 Incendio del Alcázar de Toledo, Grabado. 1810. <sup>103</sup>

El 31 de enero de 1810, cuatro décadas más tarde “durante la Guerra de Independencia (española), abandonan los franceses el edificio toledano y al igual que los austriacos en 1710, prenden fuego al Alcázar... quedando parcialmente destruido”<sup>101</sup>. Nuevamente queda abandonado durante la primera mitad del Siglo XIX, “ en 1851, la Reina Isabel II ordenó al Teniente General Fernando Fernández de Córdoba, reconstruir el Alcázar, toda vez, que desde el año anterior (1850) se había establecido, en la parte habitable del edificio, el Colegio de Infantería”<sup>102</sup>. Se detienen los trabajos por la Guerra de África (1859-1860), reanudándose en 1866 gracias a la iniciativa del Teniente General Marques de San Román. (Fig. 20)

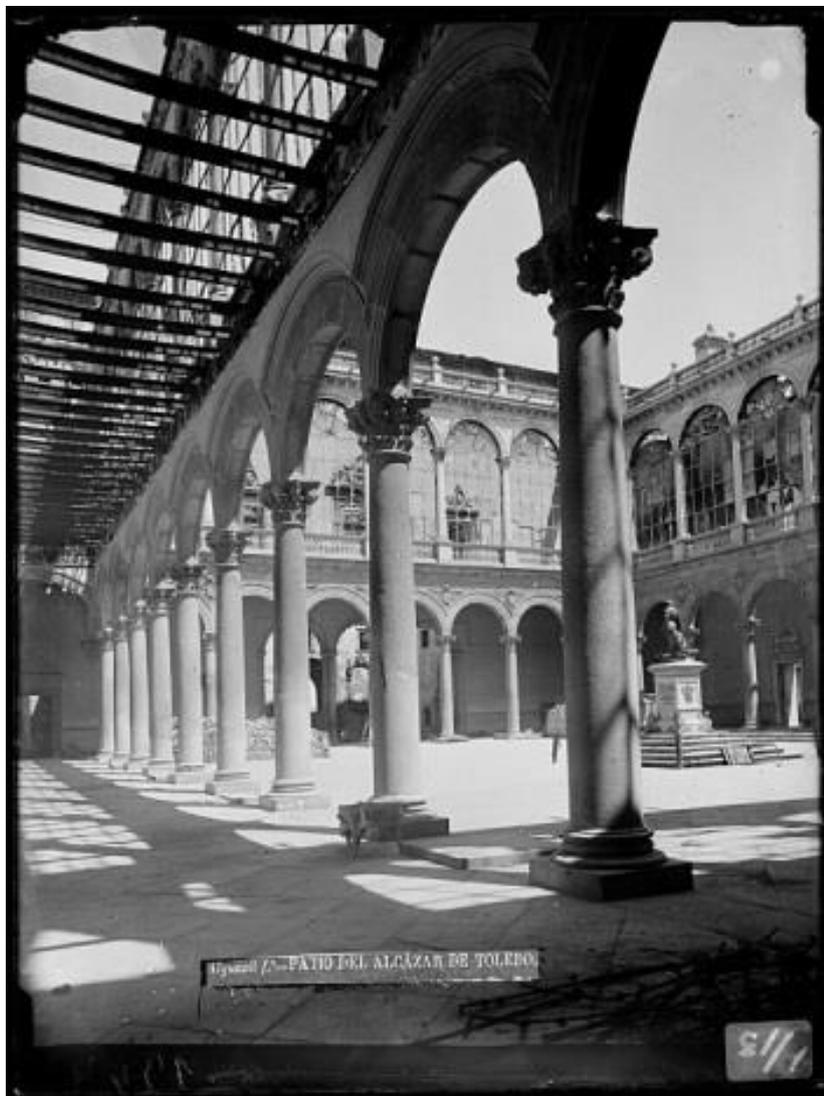
Fig. 21 Patio del Alcázar de Toledo 1887. <sup>104</sup>

El 9 de enero de 1887, Nuevamente es destruido por un incendio, esta vez se considera que fue un caso fortuito “que se inicia en la biblioteca de la entonces Academia General Militar...quedaron reducidos a un montón de escombros y la Academia General tuvo que trasladar sus alumnos a los edificios inmediatos de Santa Cruz y (el convento de) Capuchinos, prolongándose las obras de restauración del Alcázar, a los años finales del Siglo XIX, y a los iniciales del Siglo XX. Por Real Decreto de 8 de febrero de 1893, queda disuelta (y no por causas del incendio) la Academia General Militar, albergando los muros aún calcinados del Alcázar, desde ese año, la Academia de Infantería, convirtiéndose así en la cuna y casa solariega de la Infantería Española. (Fig. 21)

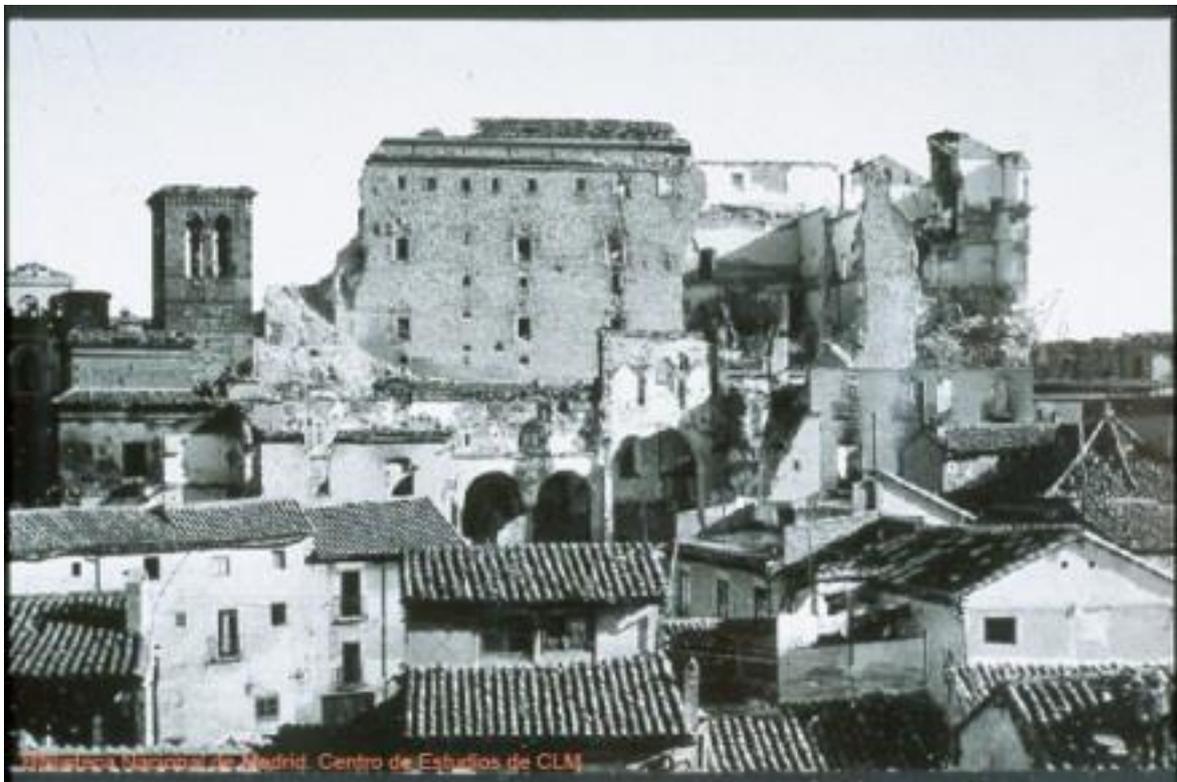
Fig. 22 Fachada Oeste, Asedio del Alcázar de Toledo 1936. <sup>105</sup>

21 de julio al 28 de septiembre de 1936, al inicio de la Guerra Civil Española (1936-1939), sufre un asedio de 70 días, nuevamente queda en un estado ruinoso. Pero en esta nueva restauración “el jefe del nuevo Estado, General Francisco Franco, quien fue Alumno de Infantería de 1907 a 1910, ordenó la reconstrucción de edificio, respetando (opinión del escritor) los cánones y estilos arquitectónicos trazados por Covarrubias, Villalpando y Juan de Herrera en el Siglo XV. Dispuso... que quedasen para la posteridad intactos y sin retoque alguno, los sótanos donde se refugió la guarnición... estancias destrozadas por la metralla enemiga y las bombas de la aviación republicana”. (Fig. 22)

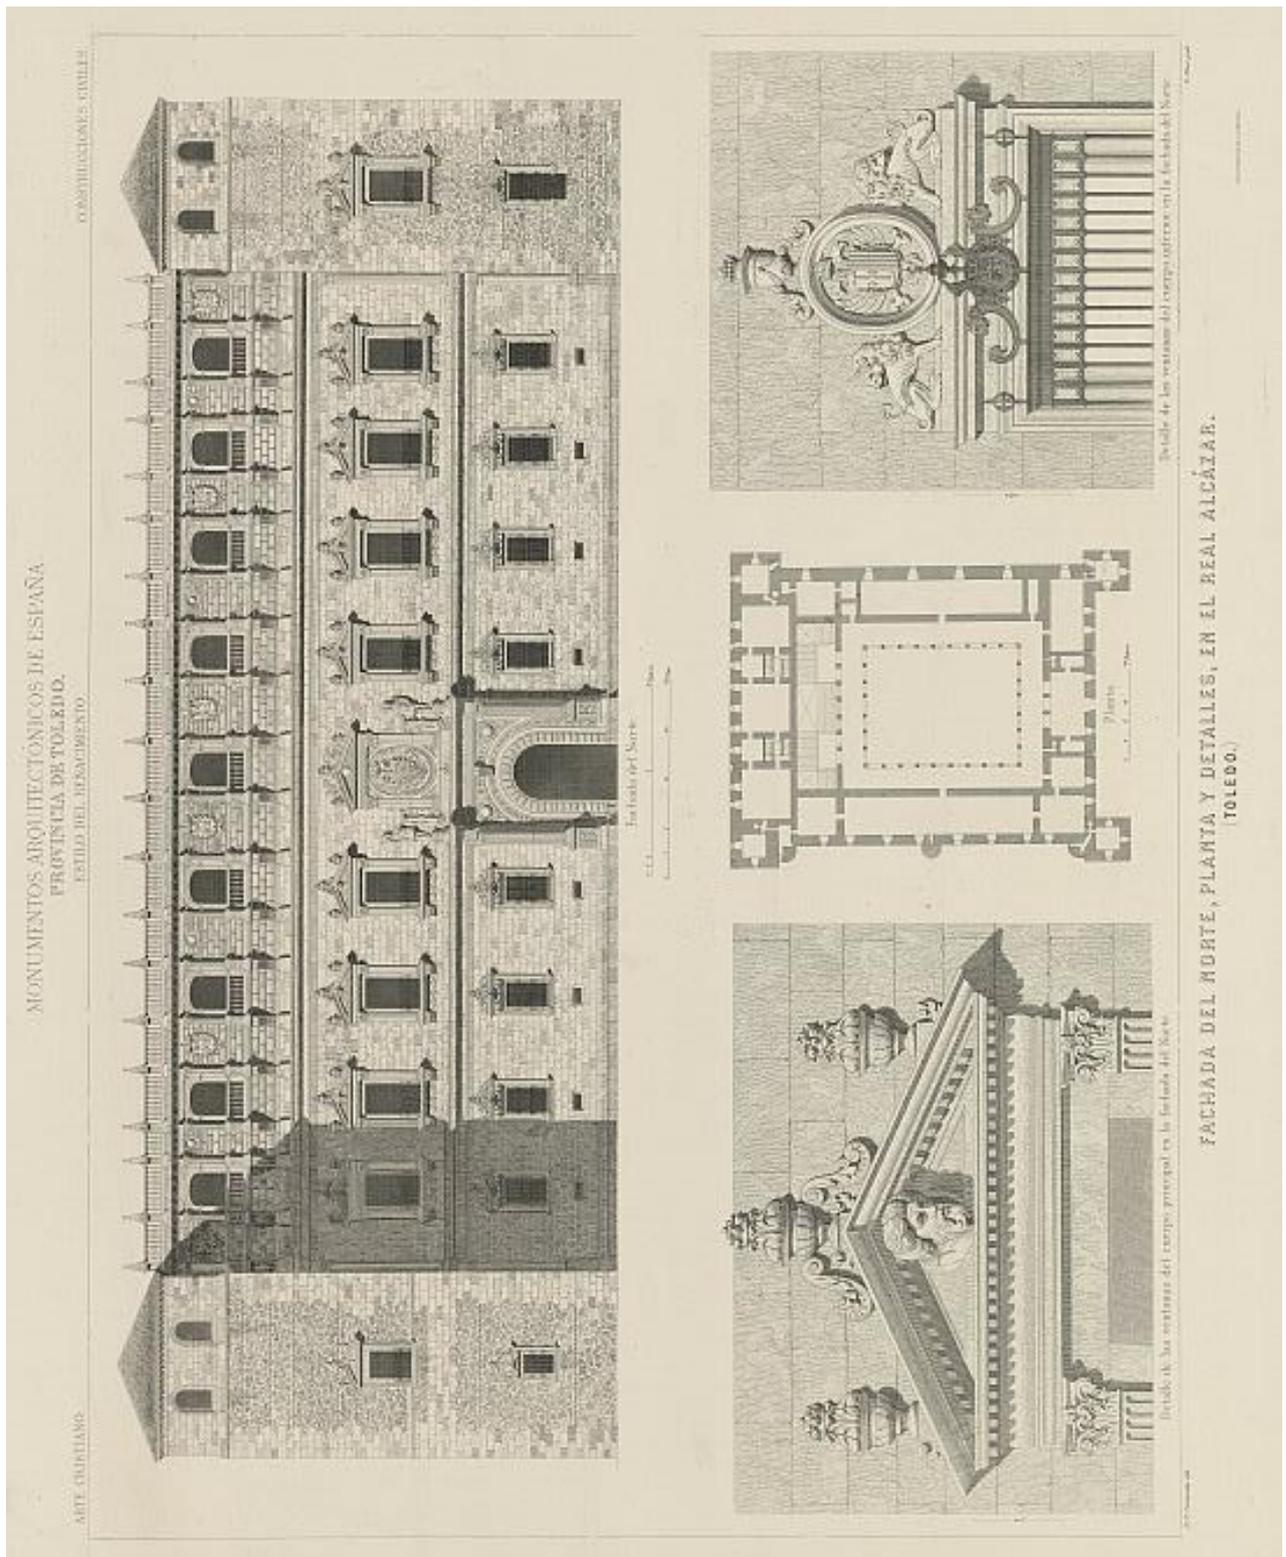
Imagen Anexo 11  
 Fachada Norte, planta y detalles en el Real Alcázar Excmo. Ayuntamiento de Toledo.  
<http://www.ayto-toledo.org/archivo/imagenes/lyg/monuarqui/g/28.jpg>

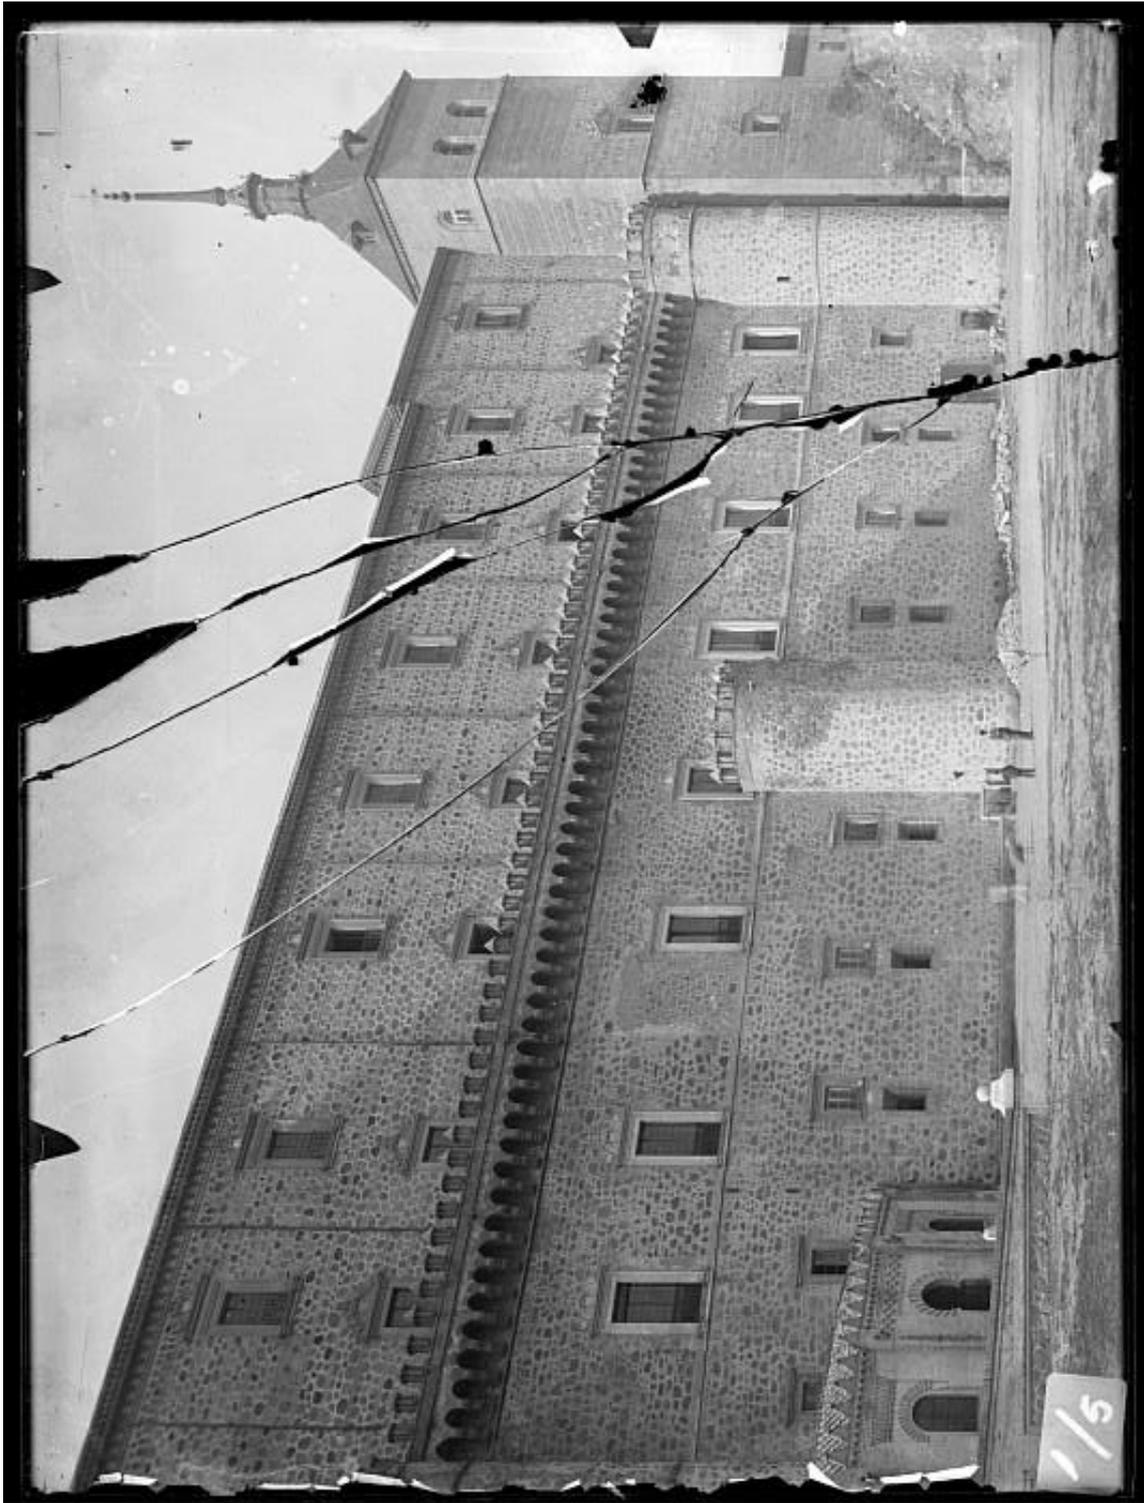
Imagen Anexo 12

Fachada Este, Alguacil, Casiano. 1880 Excmo. Ayuntamiento de Toledo. <http://www.ayto-toledo.org/archivo/imagenes/fotos/casiano/visc1.aspxmience=Arquitectura/1-Edificios%20Civiles/Alc%E1zar%20de%20Toledo>. consulta: 03-05-2016.

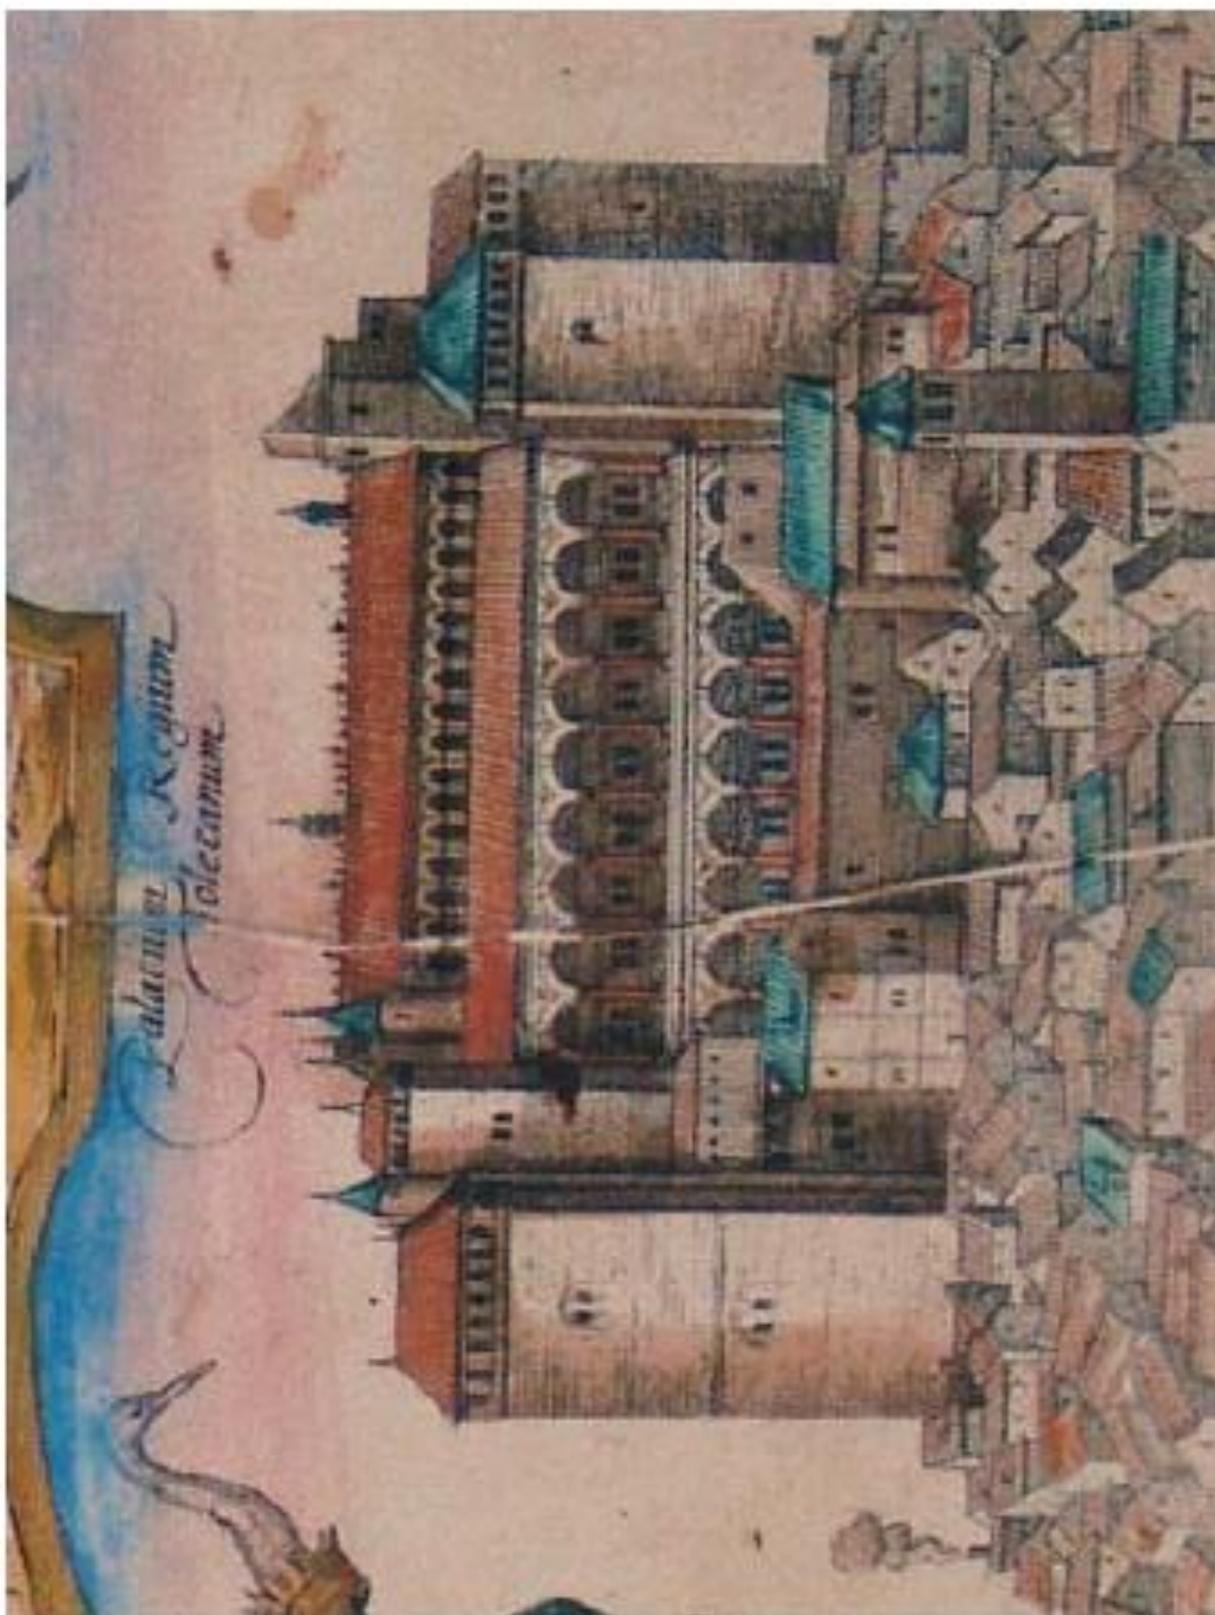
Imagen Anexo 13

Fachada Sur, Grabado. Hogenberg. 1535-1590 Peris Sánchez, Diego. 2006. "La modificación de la ciudad. Restauración monumental en Toledo s. XIX y XX" Ed. Castilla-La Mancha, junta de comunidades. Grab. Anónimo. Probablemente Frans Hogenberg. 375 x 500 mm. Técnica buril. 1535-1590. p. 153.
