## INFORME FINAL DE SERVICIO SOCIAL

**Coordinación Nacional de Conservación del Patrimonio Cultural  
INAHCONACULTA-SEP**

Conservación de Retablos y Altares

Proyecto: **Conservación y Restauración de Bienes Muebles e Inmuebles.**

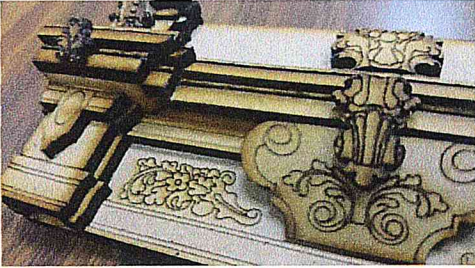
Elemento de la calle lateral derecha totalmente armado.

Cuando se tenían las piezas separadas por elemento, se pegaron con Kremer y con UHU, según el caso. Algunas piezas de ornamentación se lijaron para rebajarlas y que no sobresalieran tanto del resto.

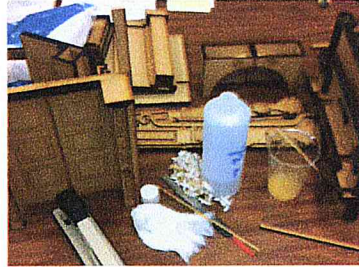
Limpieza de los elementos armados con hisopos, acetona y agua.

Cuando todos los elementos estuvieron armados, se hizo una limpieza para remover el polvo y el pegamento que había quedado sobre ellas. Se hicieron hisopos con palitos y algodón, se sumergieron en agua para limpiar el Kremer y en acetona para el UHU.

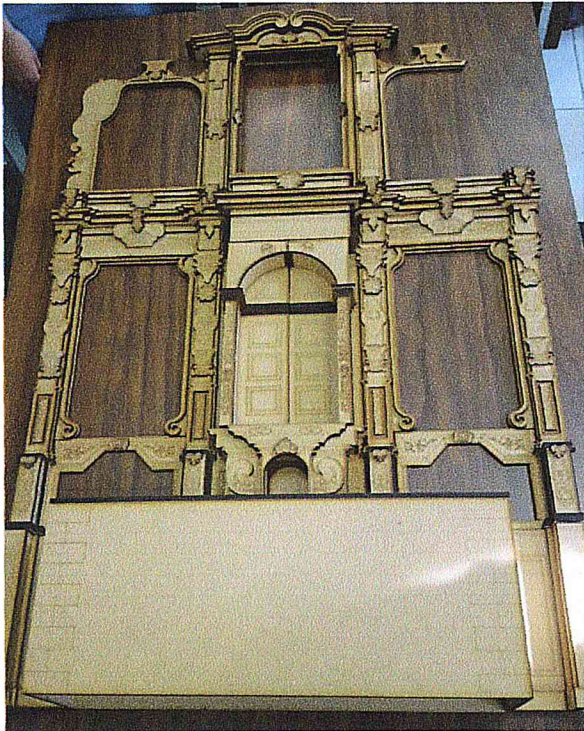
Maqueta casi totalmente ensamblada del retablo de San Francisco Javier.

Finalmente se unieron las piezas para formar la maqueta completa, faltaron algunos elementos por ensamblar porque hubo faltantes de corte y se tuvieron que mandar a cortar las piezas, por lo que el montaje de la maqueta quedó inconcluso.

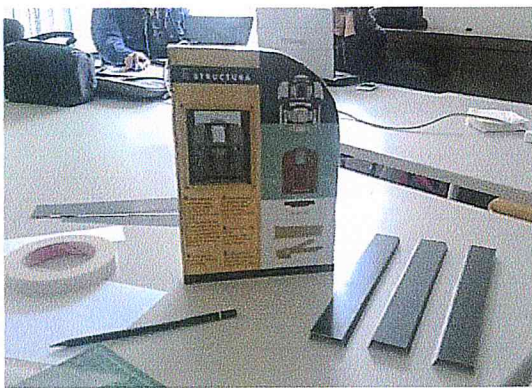
Se hicieron tres maquetas a escala de las mamparas que serían parte del 1er Coloquio de Retablos Mexicanos en las cuales se mostraba la disposición de las piezas a exponer y de los textos, con la finalidad de crear una idea general a escala de cómo se vería la presentación de la exposición.

Piezas y maqueta terminada de las maquetas de las mamparas para el 1er Coloquio de retablos Mexicanos.

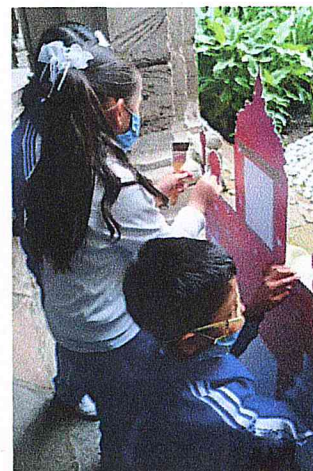
Para el taller de limpieza de retablo se utilizó la maqueta de trovicel la cual tiene una base y los elementos del retablo están sujetos a él con velcro, esto hace que las piezas se puedan desprender para "restaurarlas", a todas las partes y a la base se le marcaban los deterioros como polvo, ataque de insectos xilófagos, grietas, etc., y se les enseñaba a los niños a "limpiar el retablo" tanto las piezas de los elementos, como la base. Una vez que todo estaba limpio volvían a armarlo.
