De testigo del pasado a agente del presente:

La reutilización del Antiguo Instituto Médico Nacional y  
su memoria urbana

Presenta: Mara Paulina Barreras Quijada

Marzo, 2026

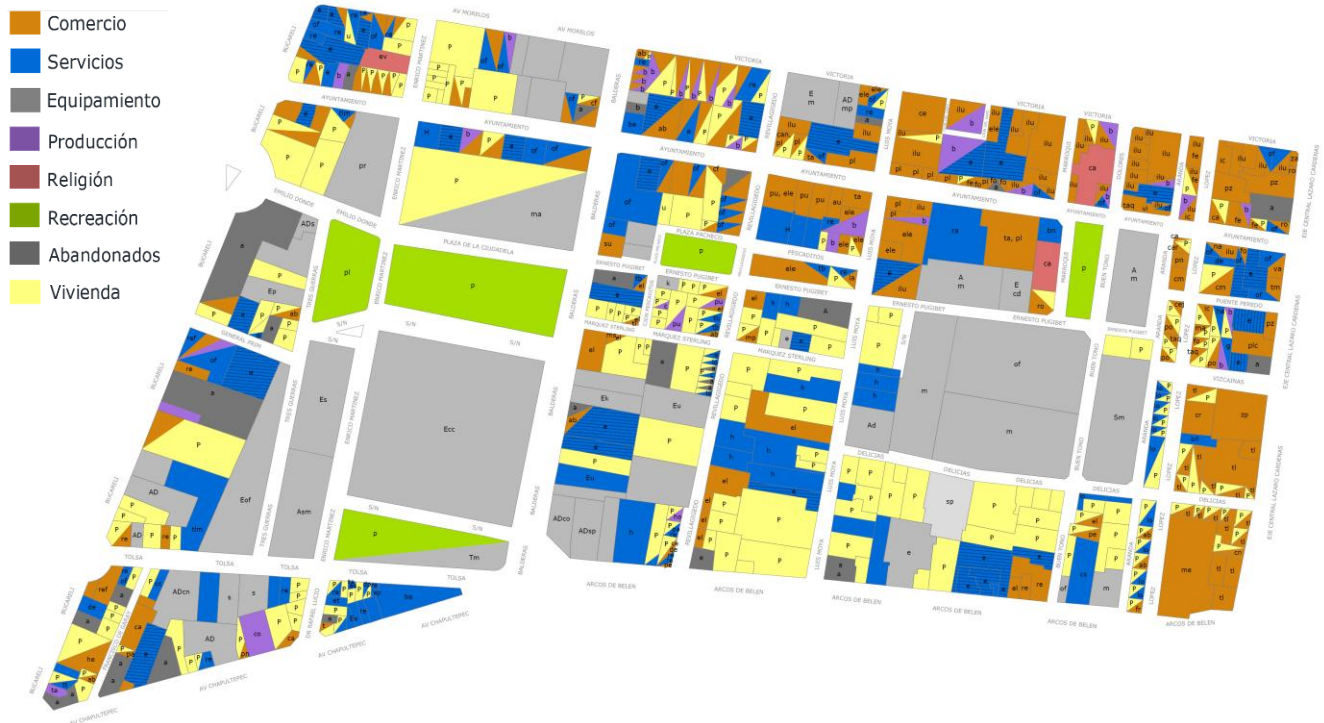
Ilustración 3

Croquis de usos de suelo. (Elaboración del equipo de investigación, 2022)

El análisis del croquis de usos de suelo muestra que aproximadamente el 40% del área está destinado a actividades comerciales, seguido por un 30% de uso habitacional, un 15% para servicios y equipamiento, y un 10% ocupado por estacionamientos, dejando un 5% sin construcción. Esta distribución revela un claro predominio de funciones comerciales, lo que sugiere que se trata de una zona con alta afluencia peatonal y vocación económica consolidada. Además, es importante señalar que, más allá de los inmuebles con uso de suelo comercial formal, la zona cuenta con un gran número de **comercios informales** distribuidos en banquetas, plazas y esquinas estratégicas, lo cual **intensifica aún más la percepción de uso comercial** y genera una ocupación del espacio público que incide directamente en la movilidad, el paisaje urbano y las dinámicas

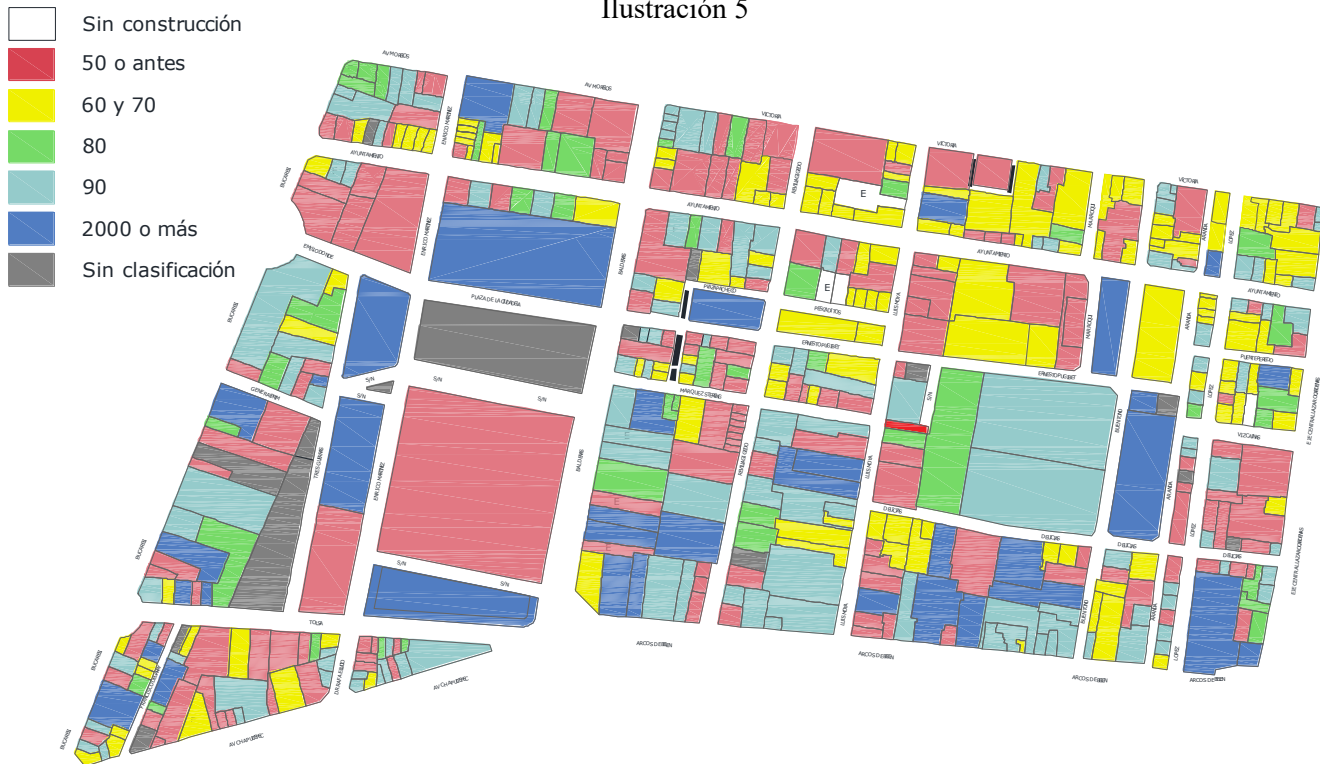
Ilustración 5

Croquis de morfología urbana. (Elaboración del equipo de investigación, 2022)

El croquis de morfología urbana revela que gran parte de los inmuebles en la zona fueron construidos en décadas pasadas, destacando que aproximadamente el 50% de las edificaciones datan de los años 50 o antes, mientras que cerca del 30% fueron construidas entre los años 60 y 70, y el 20% restante se reparte entre edificaciones más recientes (años 80, 90, 2000 o más) o sin clasificación clara. Esta antigüedad constructiva refuerza el carácter patrimonial del polígono, y también explica muchas de las condiciones actuales de conservación, densidad y uso del suelo. La mayoría de los edificios presentan una morfología tradicional, típica del Centro Histórico, lo cual influye directamente en la capacidad de renovación urbana y en la aplicación de normativas de protección.

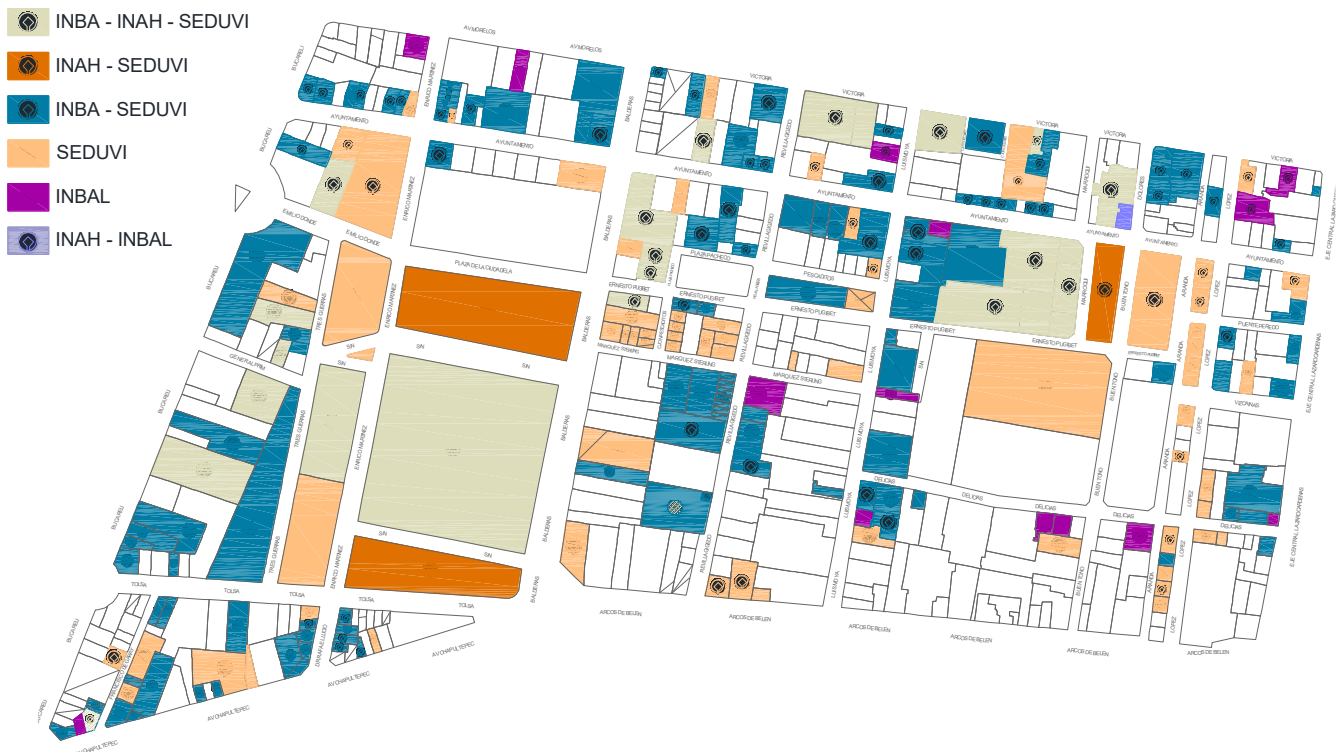
Ilustración 6

Croquis de catalogación de inmuebles. (Elaboración del equipo de investigación, 2022)

En el croquis de inmuebles catalogados, se observa que aproximadamente el 60% del área se encuentra protegido por instituciones como el INAH, INBA o SEDUVI, un 30% carece de clasificación oficial y un 10% adicional está identificado como “debería ser catalogado”. Este alto grado de protección refleja la importancia histórica y patrimonial del entorno, lo que limita intervenciones agresivas en el tejido urbano, pero también representa una oportunidad para fomentar proyectos de conservación activa, renovación sensible y puesta en valor del patrimonio edificado.

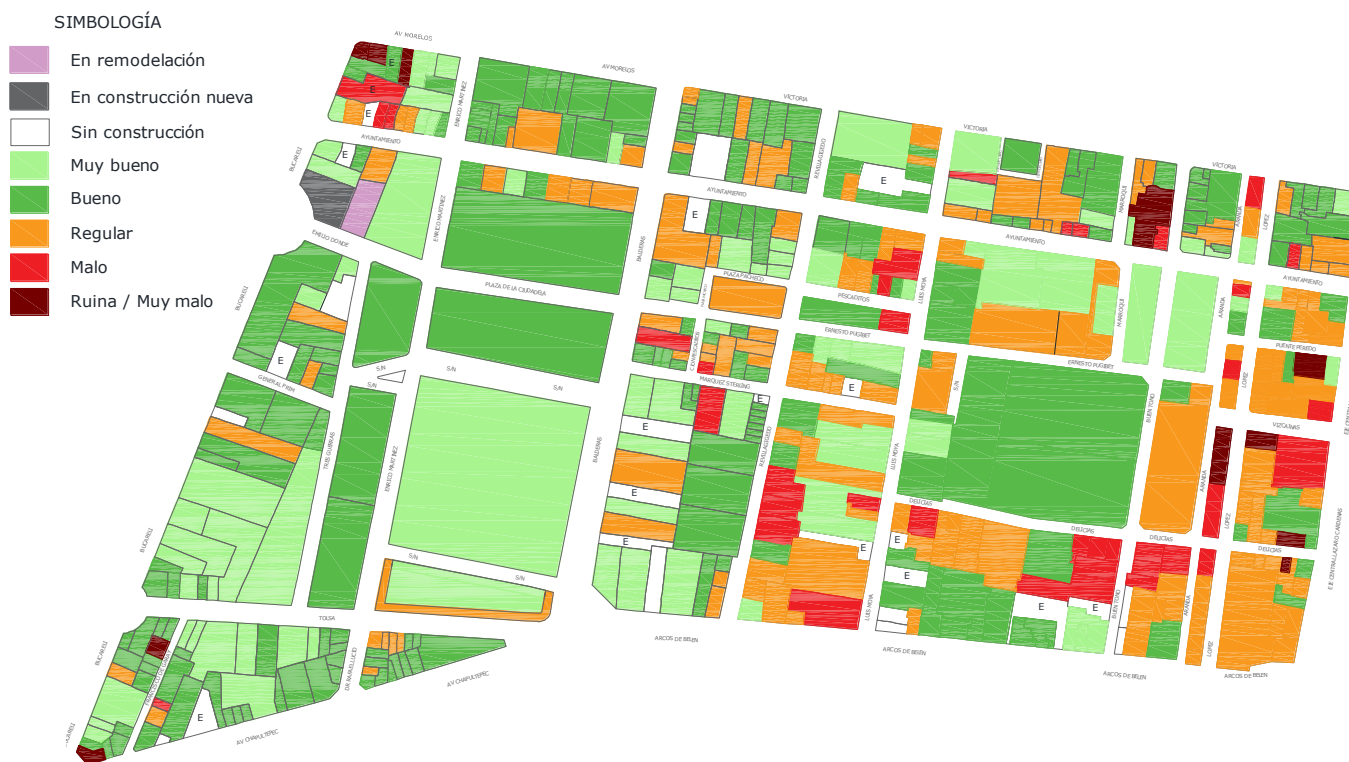
Ilustración 7

Croquis estados de conservación. (Elaboración del equipo de investigación, 2022)

Finalmente, el análisis del estado de conservación de los inmuebles revela que un 40% se encuentra en estado bueno o muy bueno, el 30% en estado regular, un 15% presenta condiciones malas o de ruina, mientras que el 10% se encuentra en procesos de obra (remodelación o construcción nueva) y un 5% permanece sin construcción. Esta distribución evidencia una condición general aceptable, pero con focos importantes de deterioro que requieren atención. La presencia de inmuebles en remodelación indica dinámicas de reinversión o renovación urbana, aunque el deterioro visible señala la necesidad de políticas públicas orientadas al rescate y mejora del entorno construido.

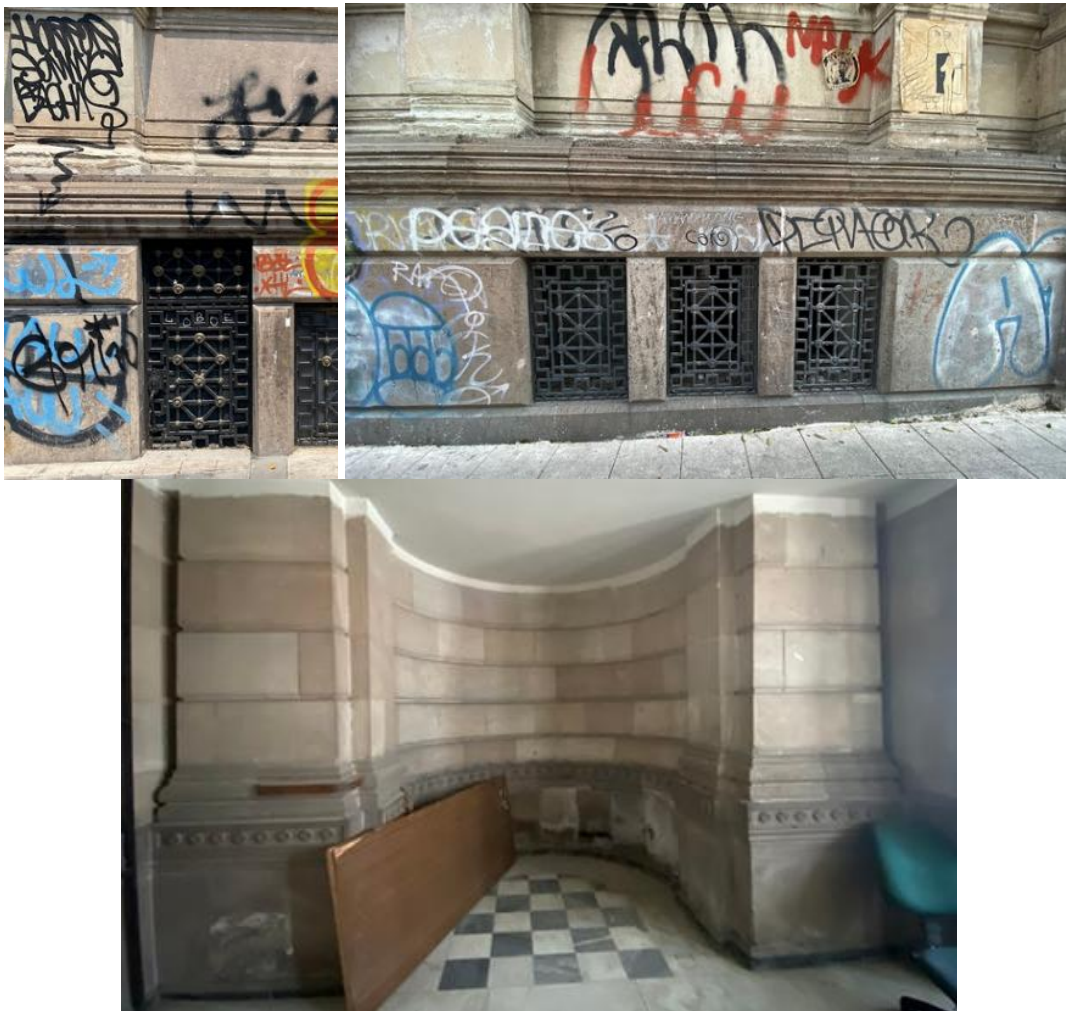
Ilustración 15

Apreciación de los dos tipos de cantera utilizados en los muros: pórfido en el basamento y cantera beige de Santiaguito en los muros del primer nivel. (Fotografías propias, 2022)

Los muros del cuerpo superior de la fachada están muros están recubiertos en el exterior con cantera color beige de Santiaguito (de acuerdo con la memoria descriptiva). La cantera colocada en las cornisas está labrada de forma artesanal. Las ventanas y puertas originales son un trabajo de carpintería; las ventanas y puertas posteriores fueron construidas en herrería con cristales claros.

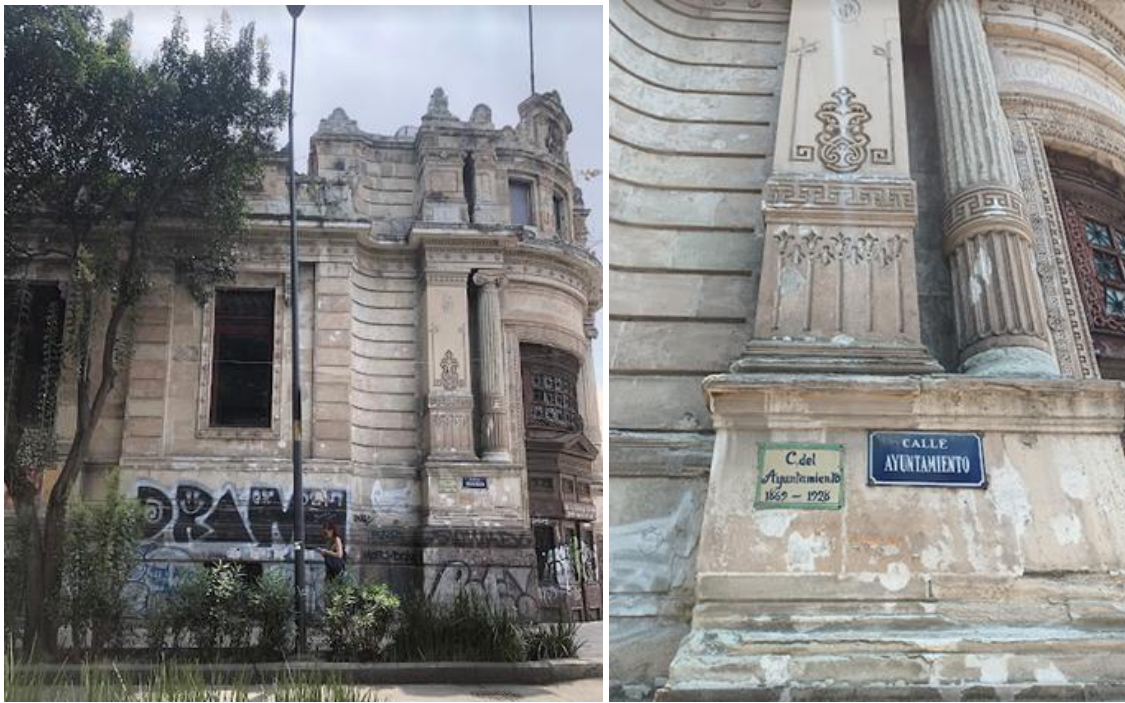
Ilustración 16

Fachada exterior. (Fotografías propias, 2022).

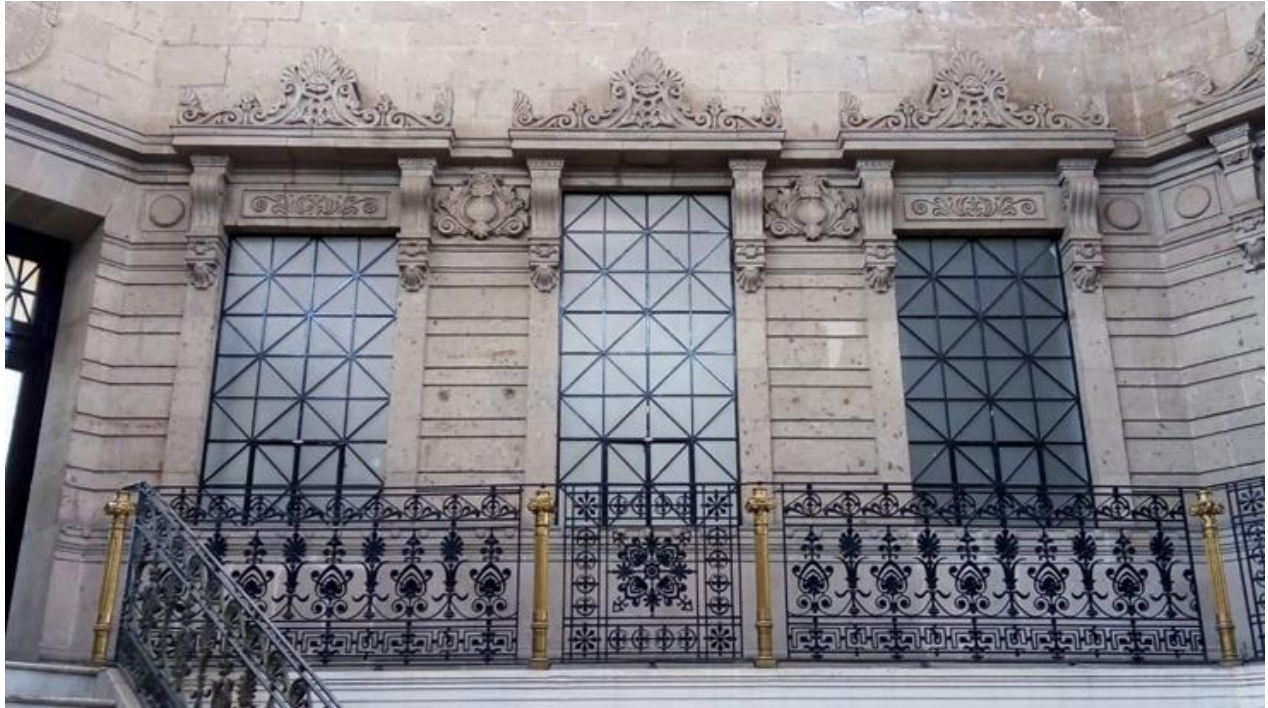
Ilustración 17

Fachada sur del patio central. (Fotografía propia, 2022)

De acuerdo con la descripción de los trabajos que hizo el arquitecto, las moquetas de las puertas fueron elaborados con recinto para resistir los golpes y los cerramientos fueron elaborados en cantera chiluca para aguantar el amplio claro. Los vanos de las puertas tienen jambas y dintel contruidos con cantera y labrados con grecas; éstas tienen un ancho de 20 cm. El resto del muro presenta un aplanado de mortero pintado con pintura vinílica en color blanco. Según la memoria descriptiva, el aplanado era de cemento y estaba pintado con pintura de esmalte.

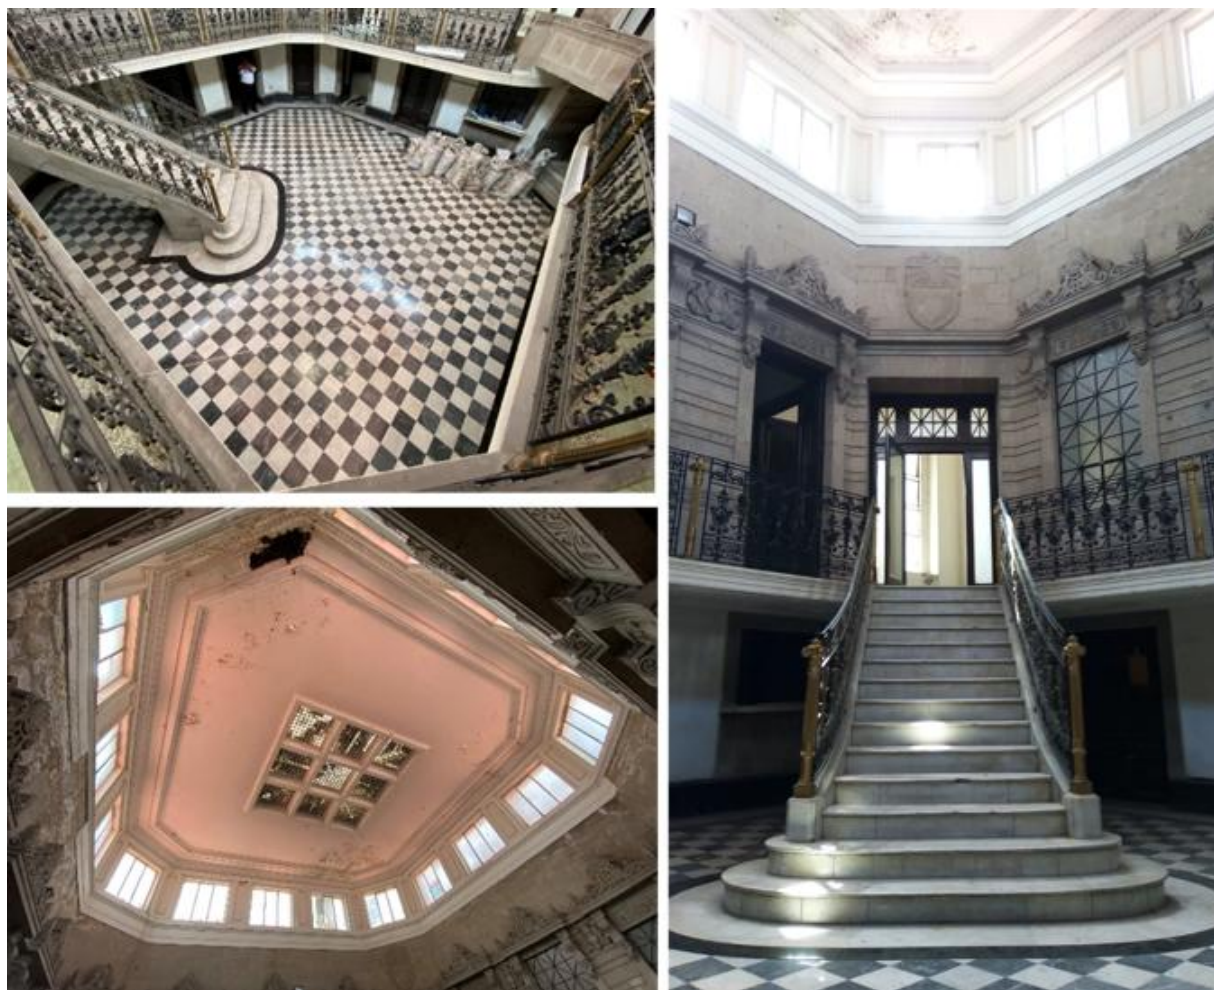
Ilustración 18

Detalles del patio interior. (Fotografías propias, 2022)

En los vanos hay carpinterías en puertas y ventanas; así como, herrerías en algunas ventanas construidas posteriormente. Los barandales son de herrería tipo forja. Según la documentación obtenida, la carpintería fue elaborada con madera de Ocote.

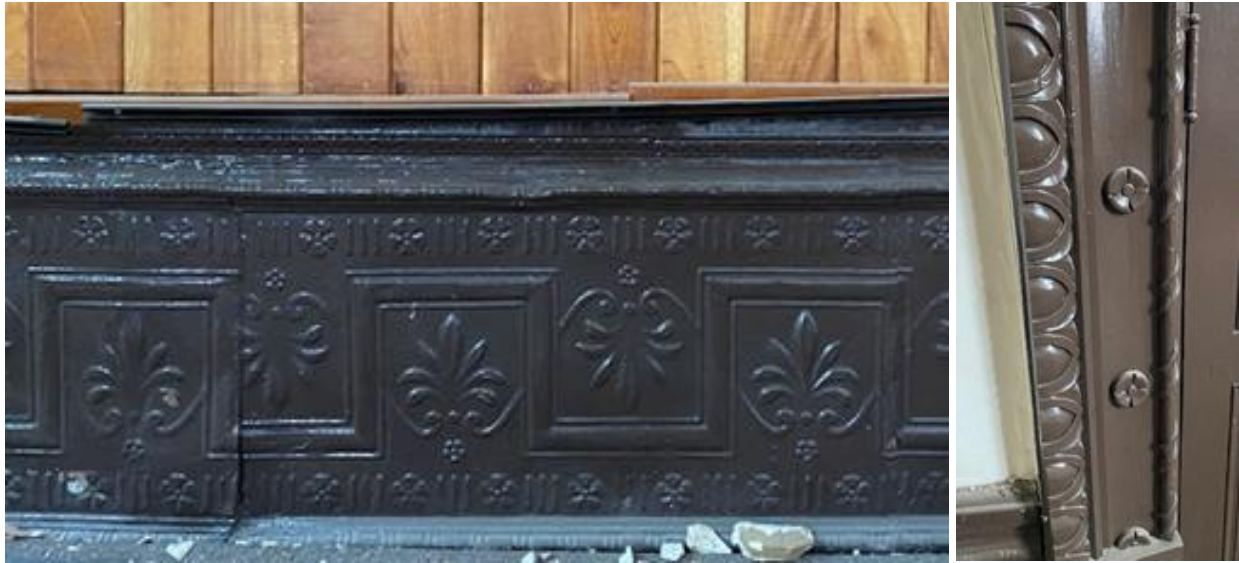
Ilustración 19

Detalles de carpintería (Fotografías propias, 2022)

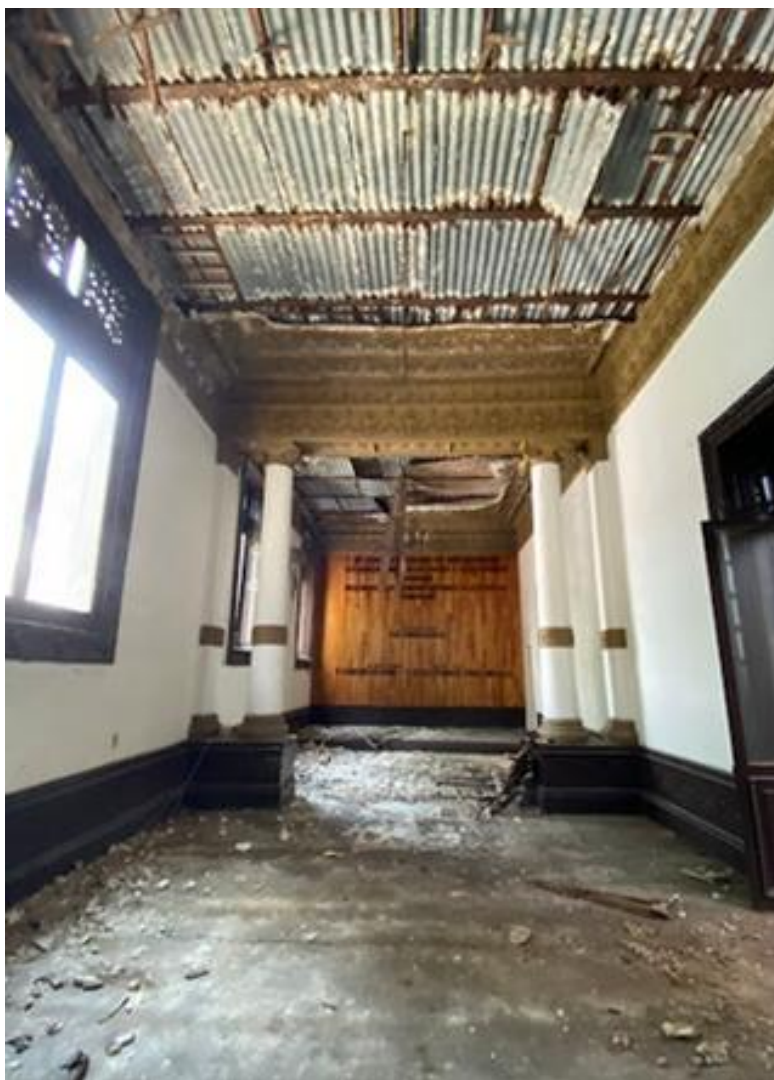
Ilustración 20

Los muros siguen el mismo sistema constructivo mencionado anteriormente, pero con una altura aproximada de 6 metros. El acabado en su interior es de morteros y pintura en color blanco. Un local de manera específica también cuenta con un lambrín de madera y un rodapié también de madera tallado ricamente con relieves ornamentales. Cabe mencionar que para el autor del edificio esta zona, que era la parte administrativa del inmueble, sería ornamentada con papel tapiz en los muros (Herrera, 1897). No se tiene certeza de que así haya sido, sobre todo porque la obra se detuvo en varias ocasiones por cuestiones de dinero (Morales Pérez, 2017), pero no hay testigos físicos que lo acrediten.

Local con mayor ornamentación Parece ser que aquí estuvo originalmente la dirección del Instituto; posteriormente, fue acondicionado como un auditorio. (Fotografías propias, 2022)

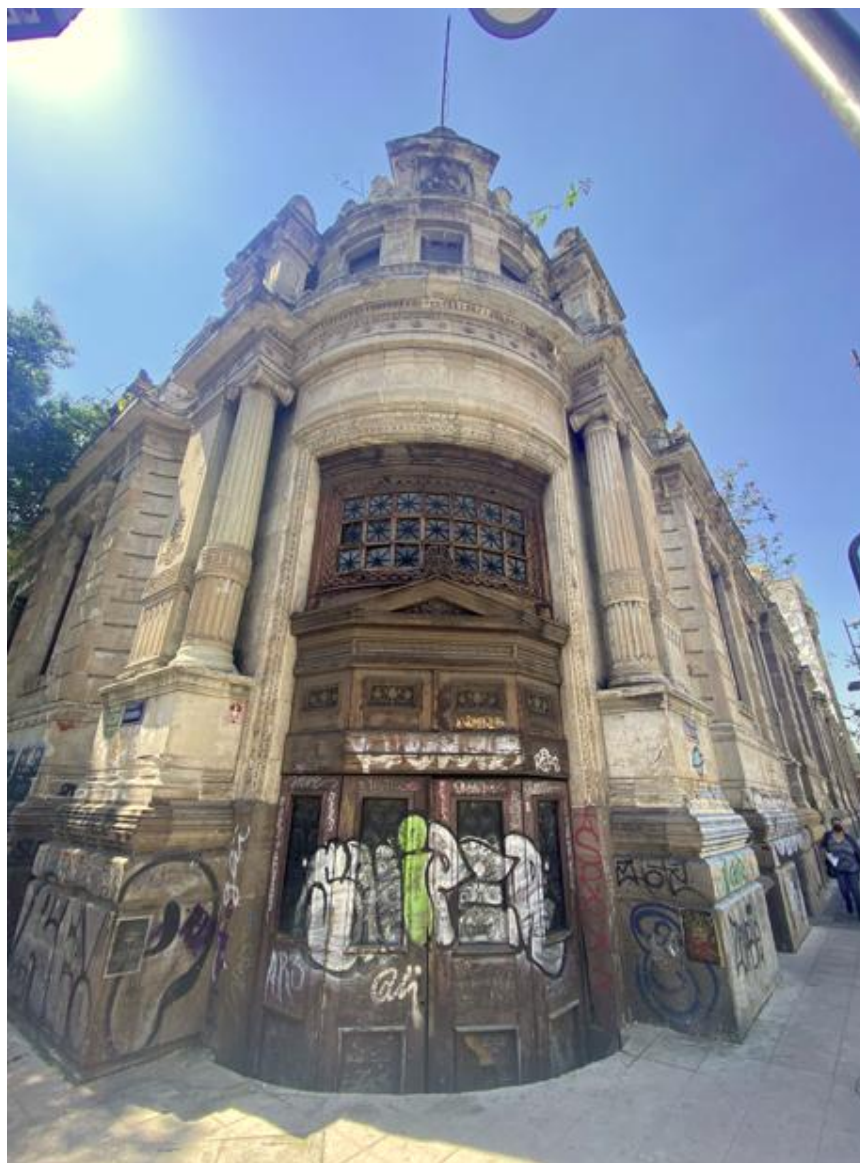
Ilustración 23

Detalles del acceso en pan cupé y la puerta. (Fotografía propia, 2022)

El Instituto originalmente cuenta con dos cuerpos: el entresuelo y el primer nivel. El acceso se encontraba sólo en la esquina, haciendo en la fachada un *pan cupé* que jerarquizaba la entrada con un remate en las cornisas.

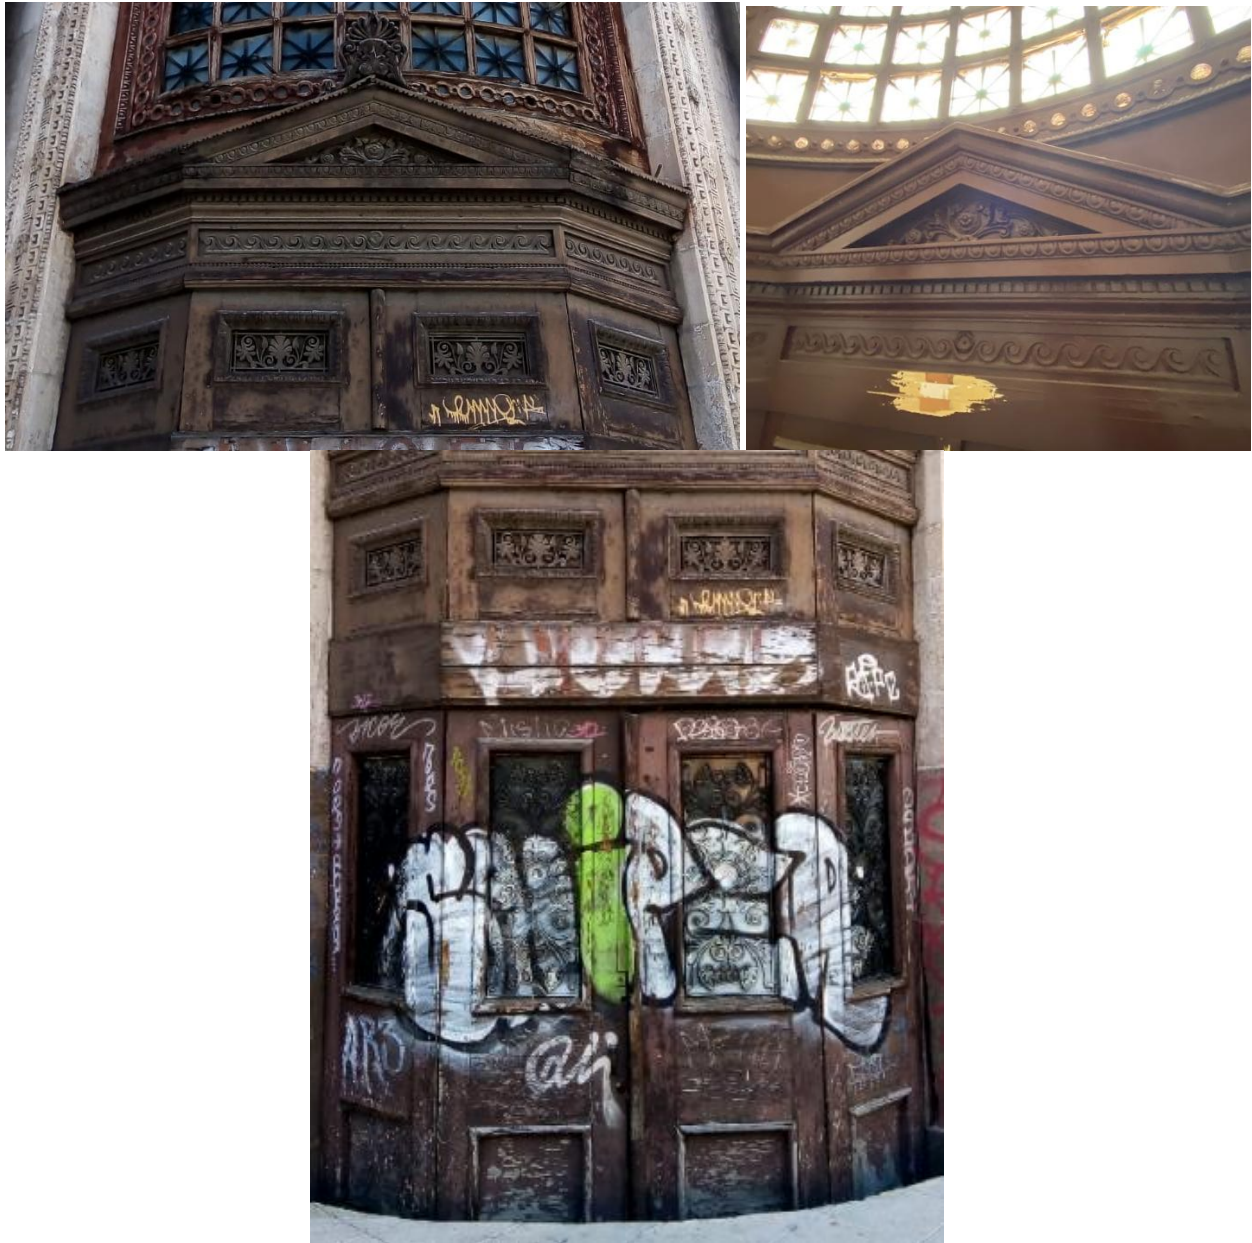
Ilustración 24

Detalles de la carpintería de la puerta de acceso. (Fotografía propia, 2022)

La puerta de acceso que se encuentra en esta esquina es particularmente valiosa debido a sus características propias, entre ellas, el hecho de que es de manufactura original con detalles, relieves y ornamentos tallados magistralmente por maestros ebanistas. Es un elemento único que además se impone por sus dimensiones y que invita al transeúnte a entrar al inmueble.

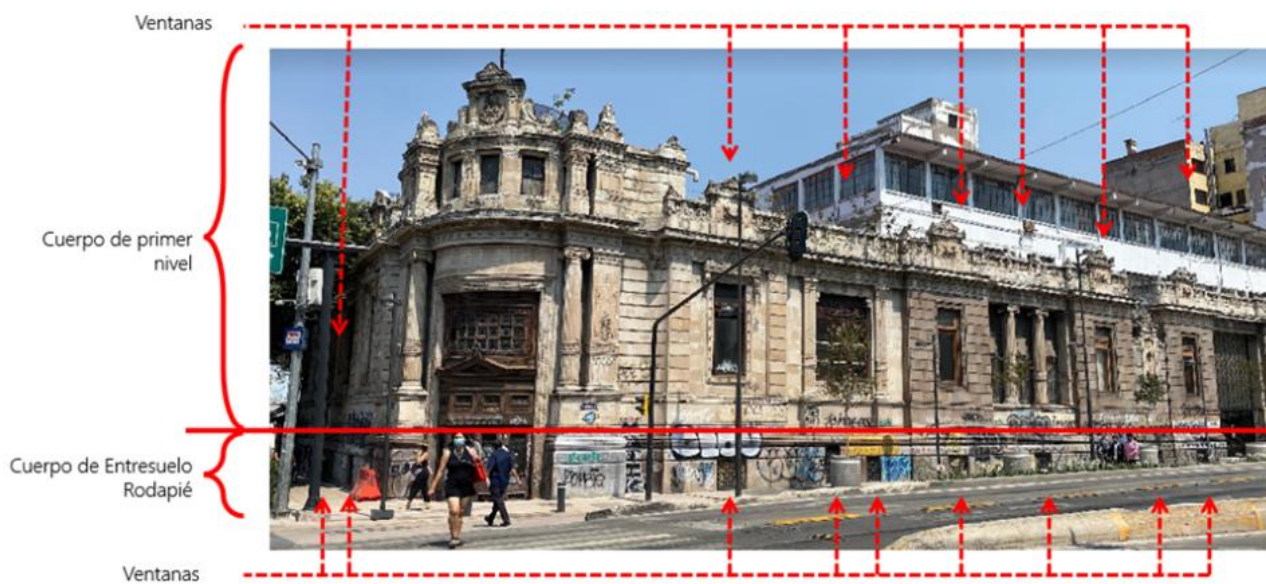
Ilustración 25

El entresuelo se distinguía (y lo hace hasta ahora) por tener una altura aproximada de 2.20 m. Este sitio era donde se ubicaban las máquinas y calderas necesarias para alimentar el resto de los espacios. También puede observarse que en la fachada tiene un revestimiento distinto al del cuerpo superior, es un rodapié que está elaborado con una cantera más oscura y que en la actualidad se localiza desde la banqueta hasta una altura aproximada de 1.70 m. A partir de este rodapié se desplantan los pedestales de las columnas y las pilastras que se localizan en el cuerpo superior de la fachada.

Fachada sobre Avenida Balderas. (Fotografía propia, 2022)

La ventilación e iluminación era mínima desde la calle debido a que las ventanas eran muy pequeñas, incluso más pequeñas de lo que son en la actualidad (como se aprecia en la ilustración superior) con un predominio del macizo sobre el vano.

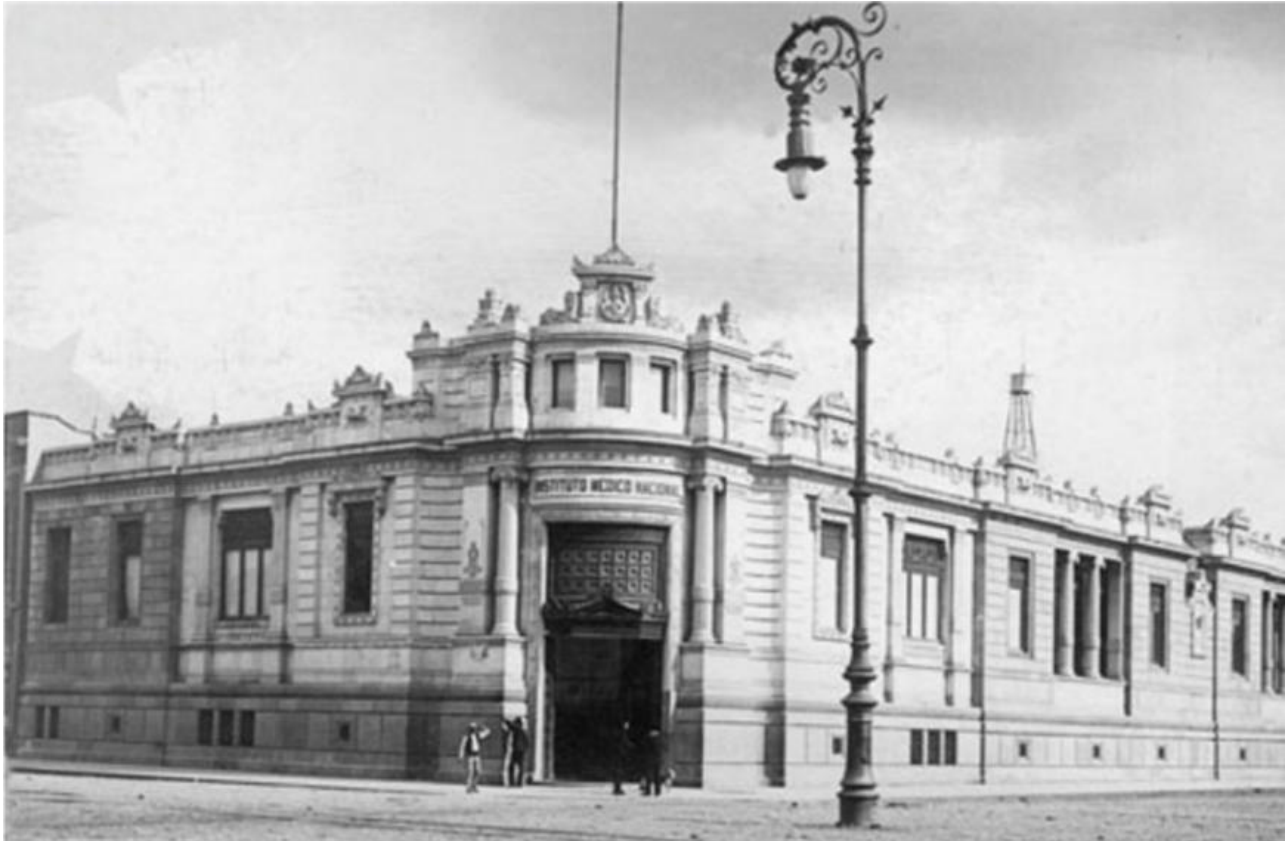
Ilustración 26

Fachada del Instituto Médico Nacional, donde se puede apreciar la dimensión original de los vanos en el entresuelo. Autor desconocido. Cerca de 1902. Guía de patrimonio científico y tecnológico de la CDMX. (Morales Sarabia, 2021)

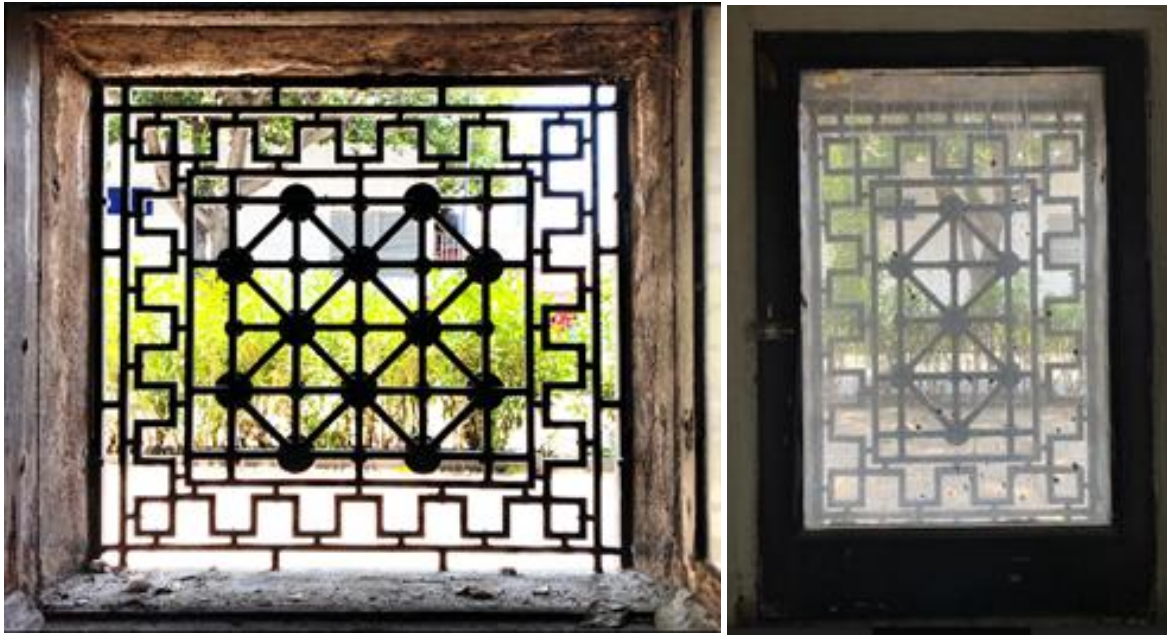
Ilustración 27

Dimensiones actuales de los vanos en el entresuelo con herrería en ventanas en entresuelo con vista hacia el exterior. (Fotografías propias, 2022)

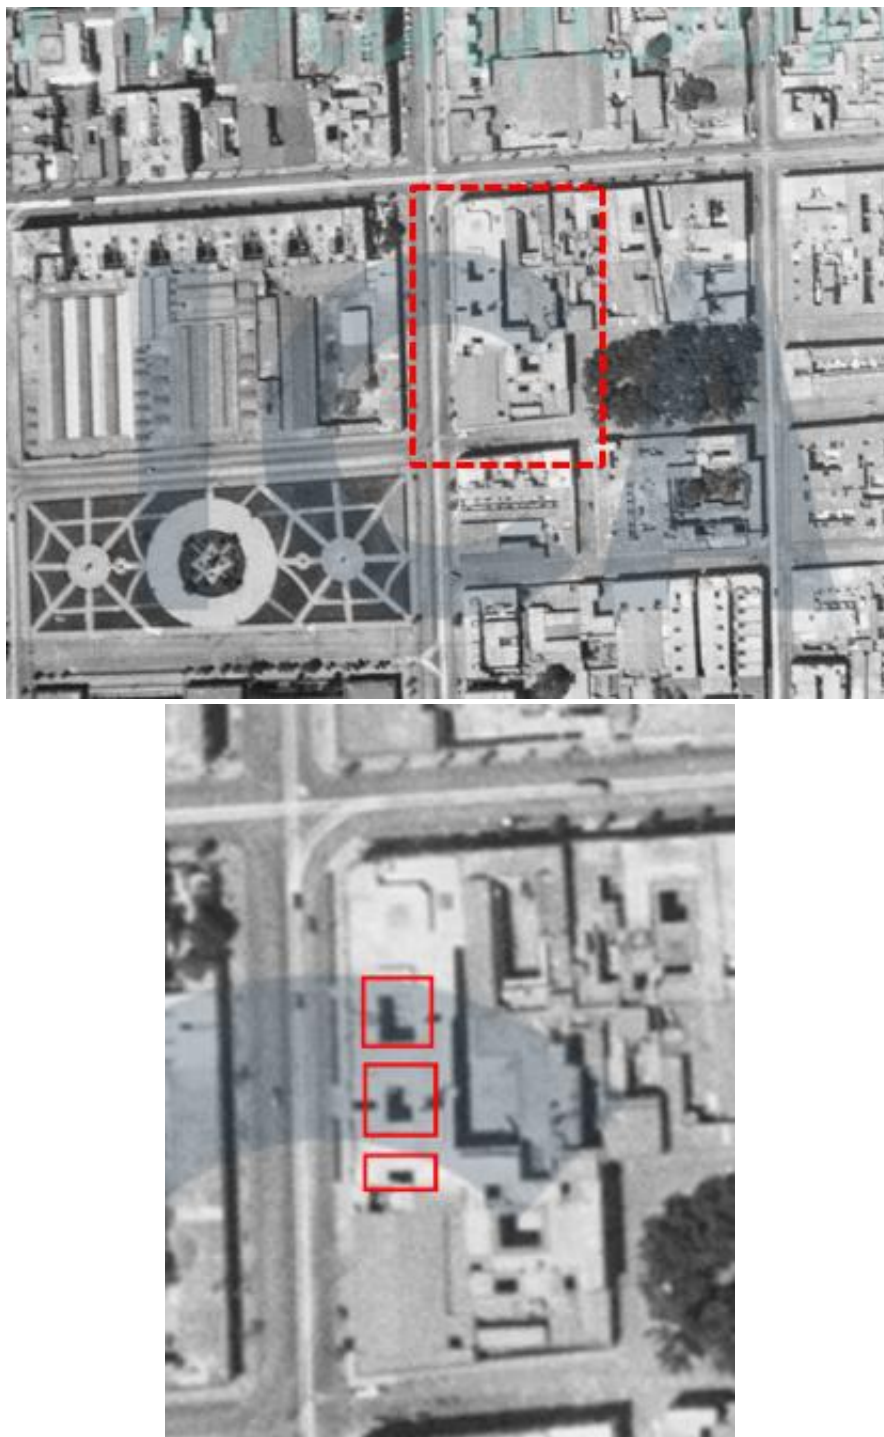
Ilustración 29

Fotografías aéreas con vista al inmueble Balderas 94 donde se pueden apreciar los diferentes patios que existían antes de la construcción de los siguientes niveles. (Ingenieros Civiles Asociados ICA, 1936).

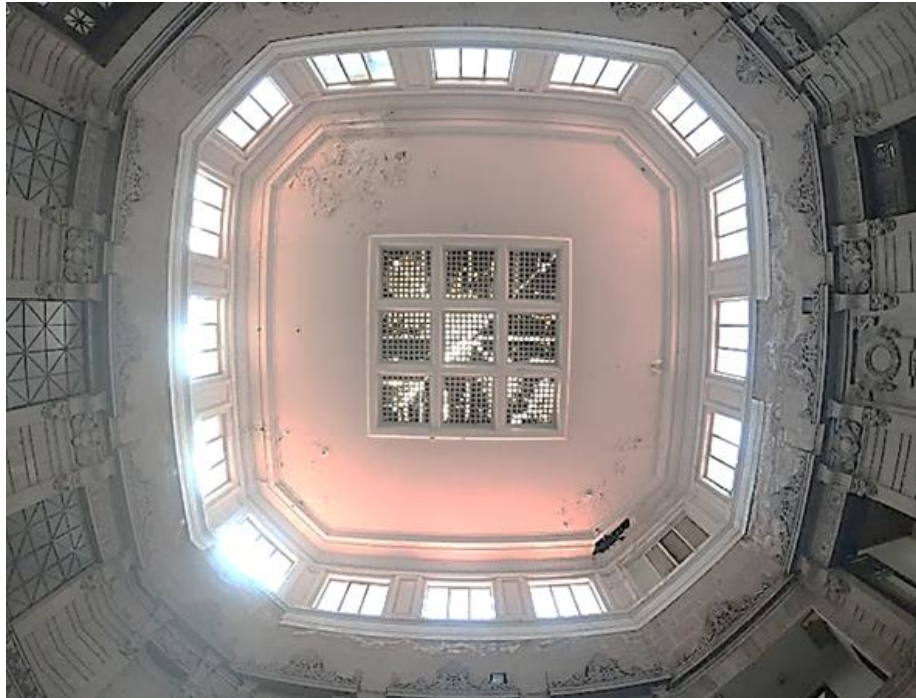
Ilustración 31

Estas intervenciones sugieren un proceso de adaptación del inmueble a nuevas necesidades funcionales, en el cual la cubierta del patio pudo haber sido incorporada como parte de una estrategia para ampliar o acondicionar los espacios existentes.

Cubierta del patio vista desde el interior. (Martínez, Édgar, 2022)

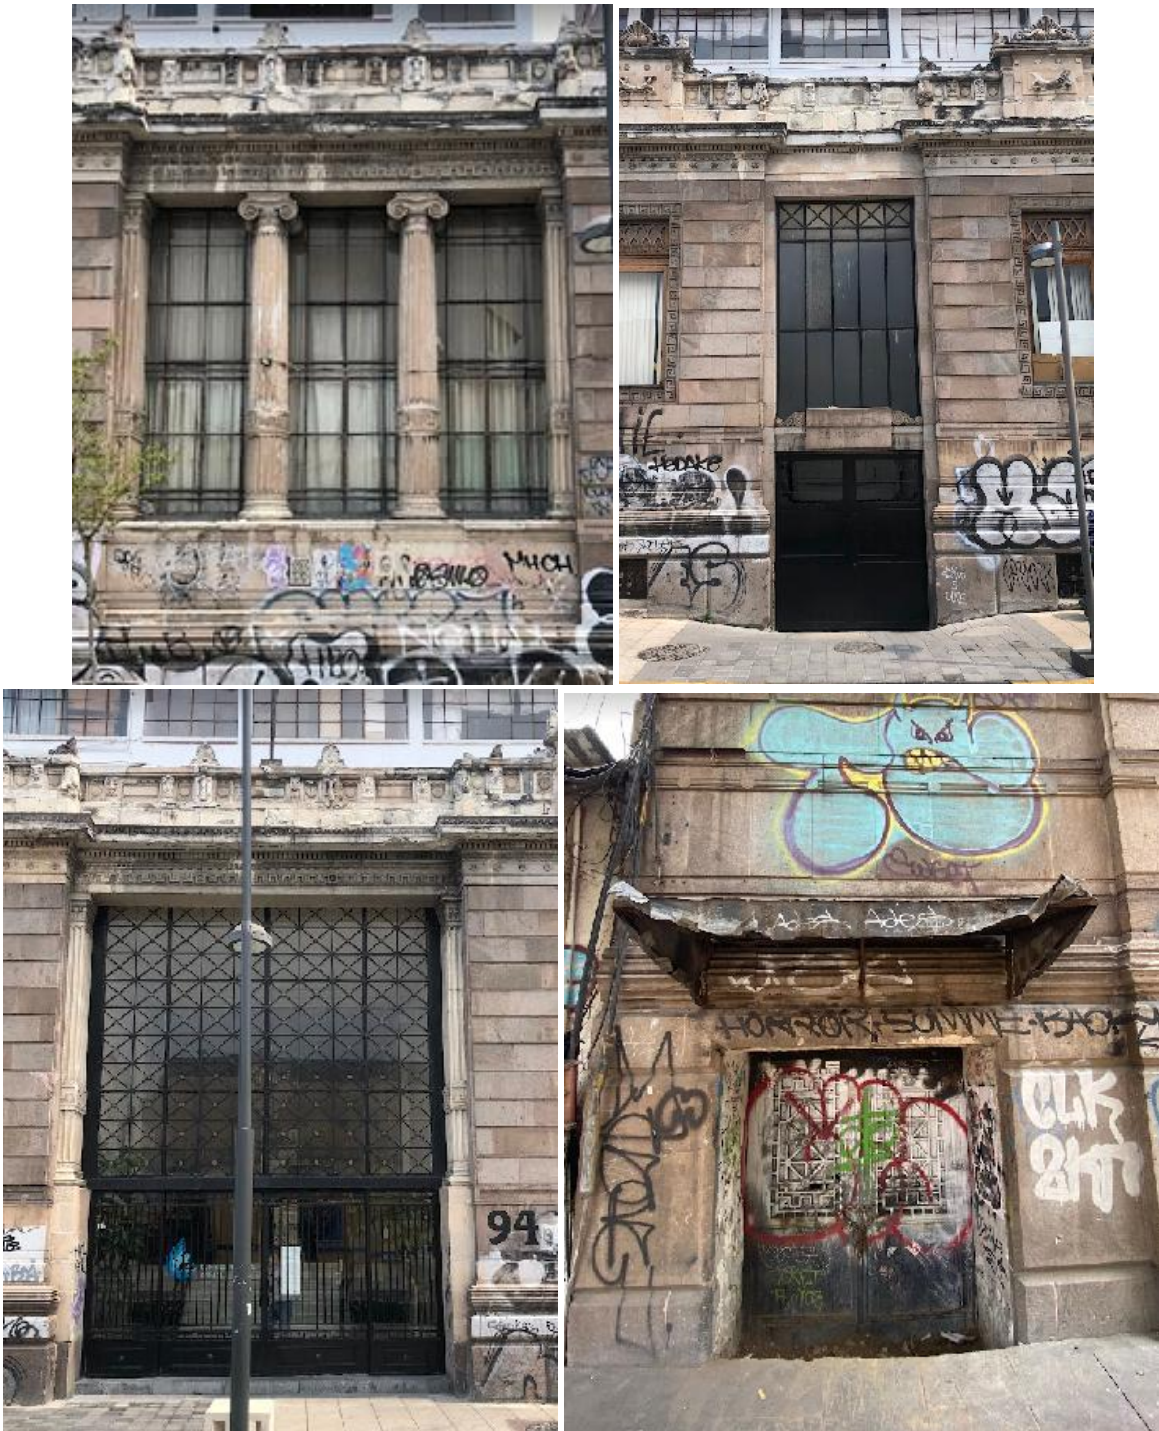
Ilustración 33

Integraciones de nueva cancelería sobre las fachadas. Las primeras tres fotografías son de elementos localizados sobre avenida Balderas; la última, sobre Ayuntamiento. (Fotografías propias, 2022).

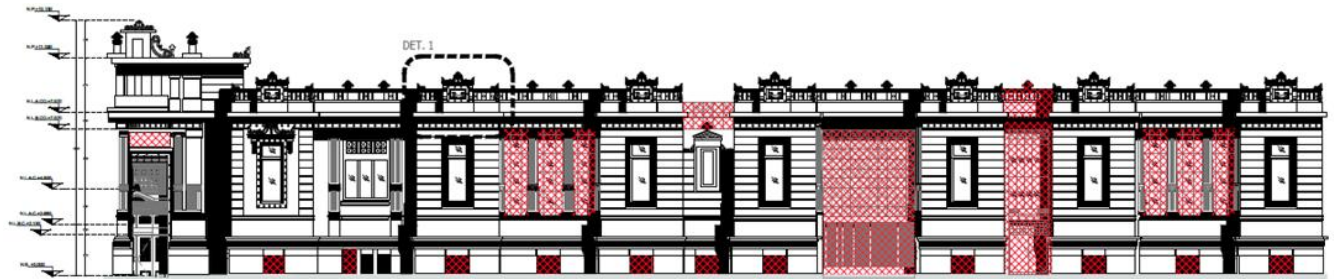
Plano de fachada sobre Avenida Balderas. Los detalles que aparecen en rojo indican las intervenciones que ha tenido el edificio a lo largo del tiempo. La mayor parte de ellas se llevaron a cabo entre 1930 y 1955. (Elaboración propia, Diciembre 2022)

Las ilustraciones presentadas permiten comparar la configuración original de la fachada del inmueble con su estado modificado a lo largo del tiempo. La Ilustración 35 muestra el proyecto original elaborado por el arquitecto Carlos Herrera, donde se aprecia una composición ordenada, simétrica y coherente con el lenguaje arquitectónico de la época. Por su parte, la Ilustración 36 evidencia las transformaciones que ha sufrido la fachada, señalando en rojo las intervenciones

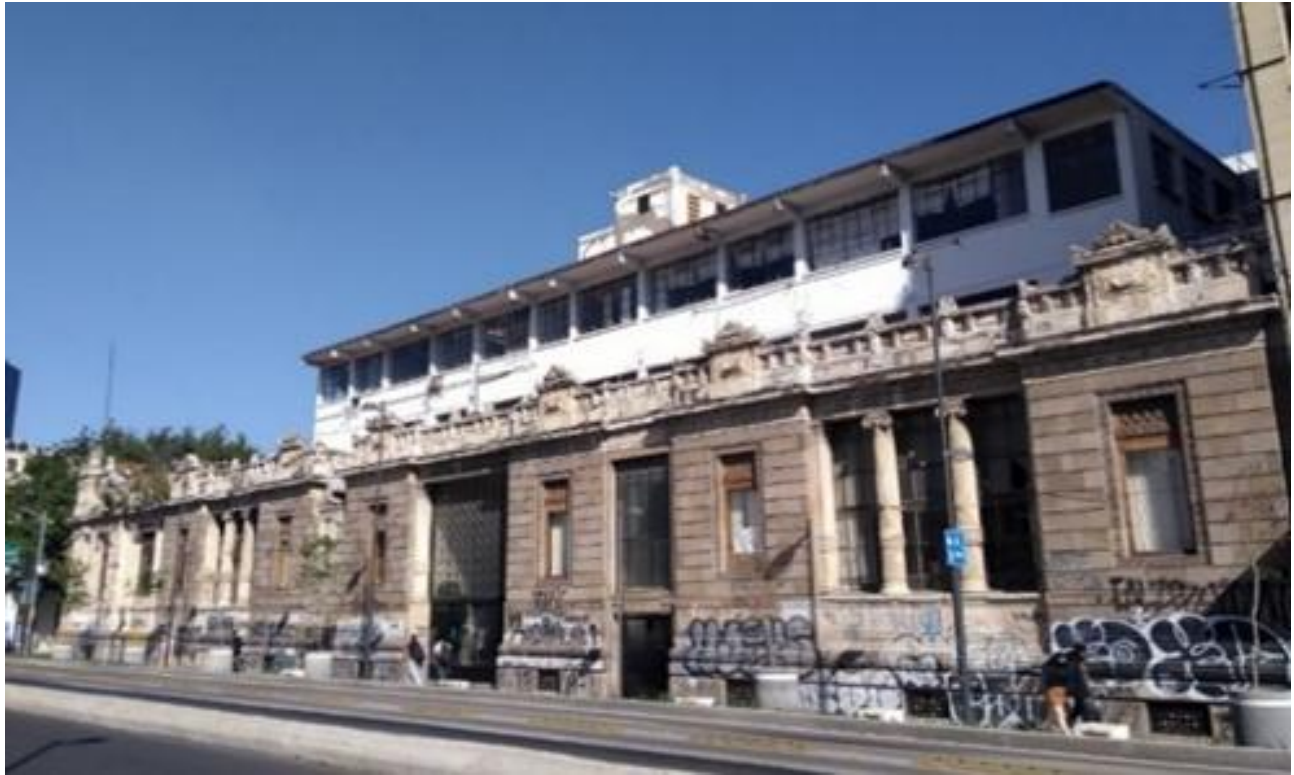
Ilustración 36

Vista hacia la fachada sobre avenida Balderas desde donde se puede apreciar el volumen construido entre 1932 y 1936 sobre el edificio patrimonial y el resto de alteraciones en la fachada. (Fotografía propia, 2022)
