De testigo del pasado a agente del presente:

La reutilización del Antiguo Instituto Médico Nacional y  
su memoria urbana

Presenta: Mara Paulina Barreras Quijada

Marzo, 2026

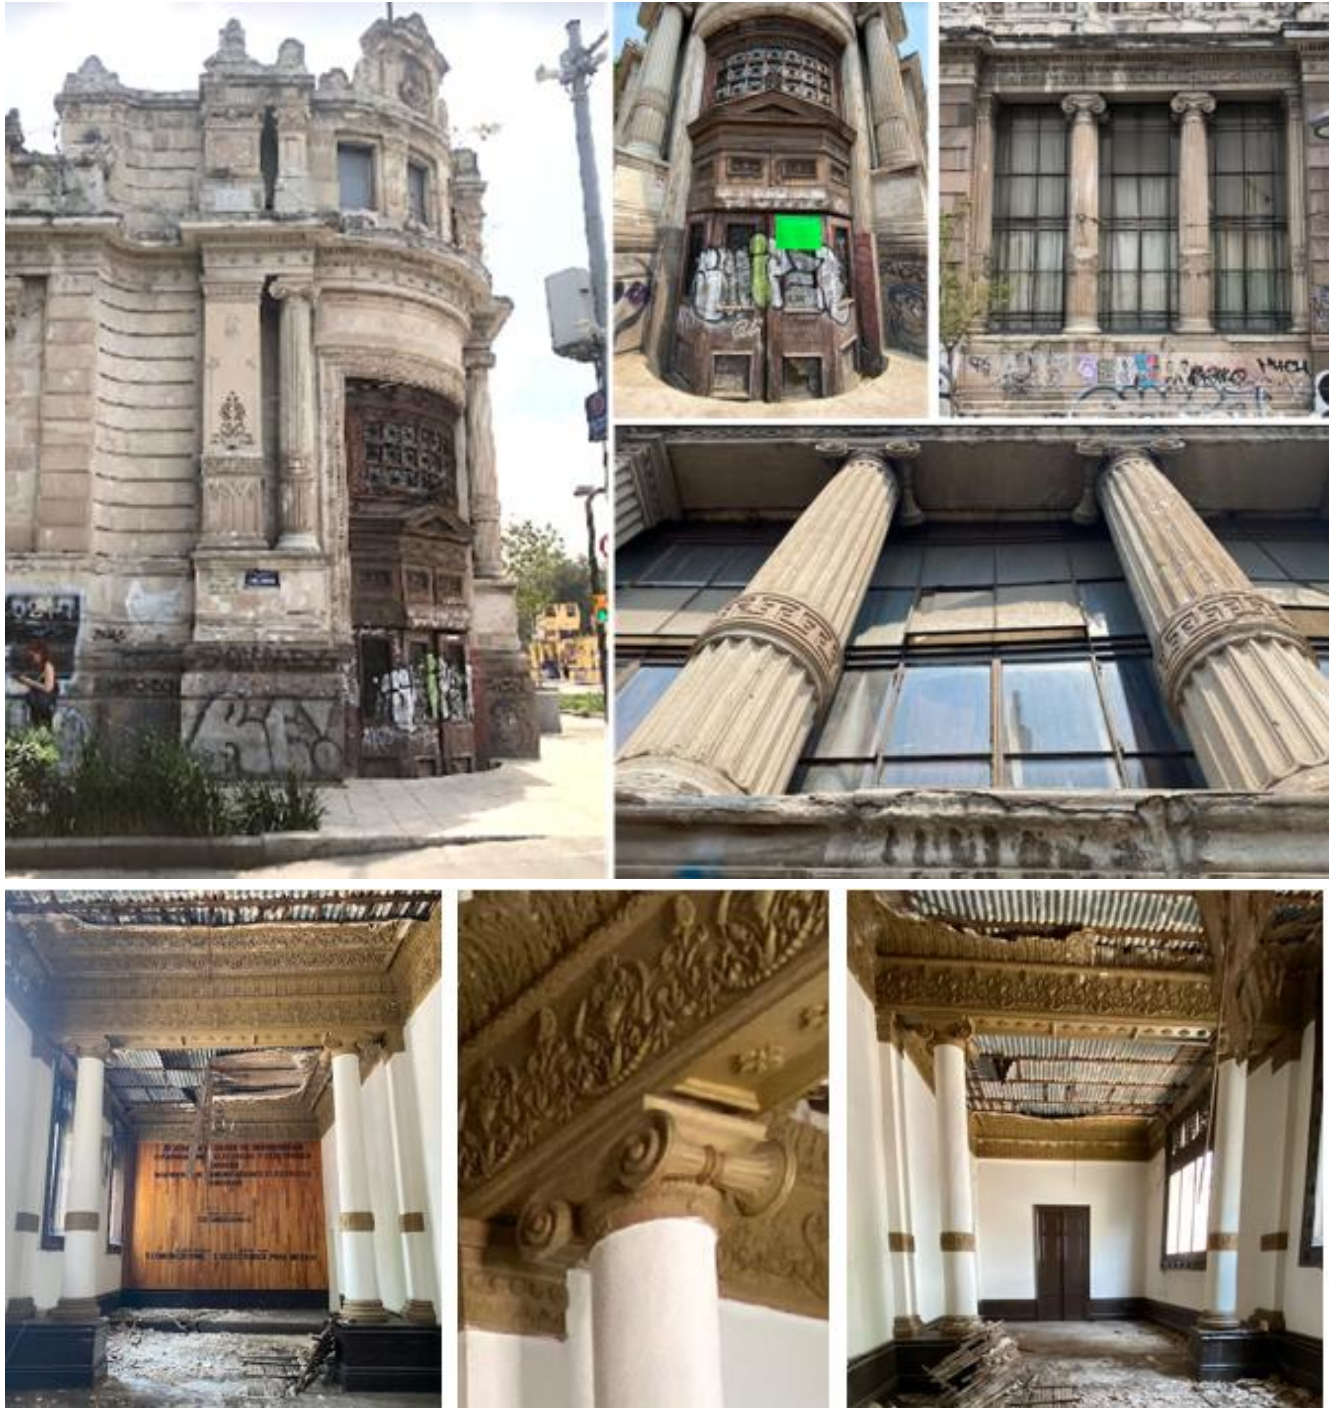
Ilustración 37

Detalles de las columnas en las fachadas. (Fotografías propias, 2022)

Además de las columnas se observa un friso constante en la longitud de las fachadas y las cornisas que ricamente ornamentan el basamento y los remates superiores. Este mismo friso se observa en el interior del que fue un auditorio. Como remate de la gran puerta principal se aprecia un frontón que corona el acceso.

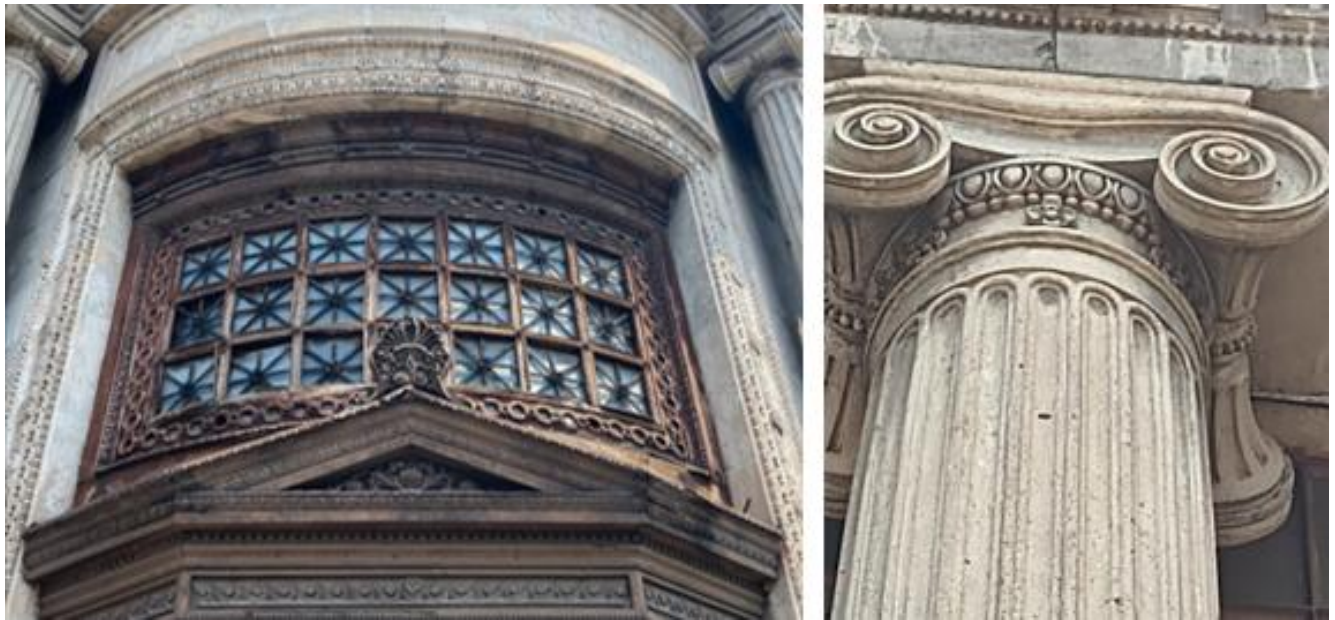
Ilustración 38

Detalles de las columnas en la fachada. (Fotografías propias, 2022)

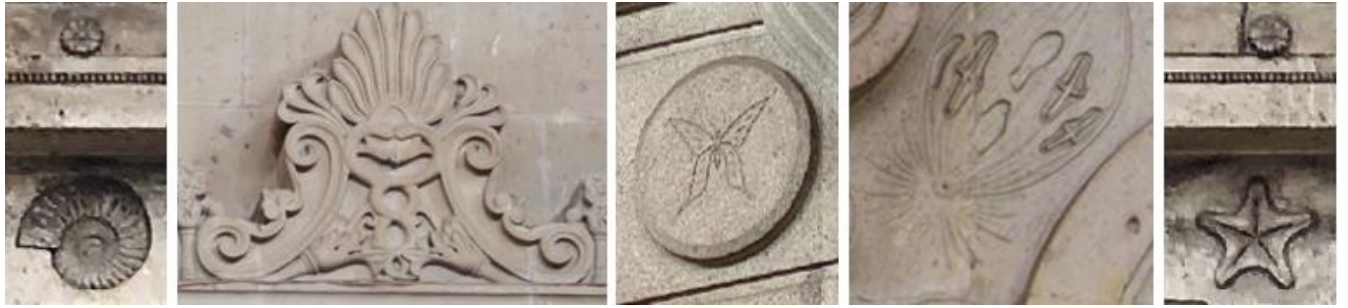
Ilustración 39

Los detalles grabados en la cantera con motivos biológicos también enfatizan el uso que el centro académico tuvo. Entre caracoles, estrellas de mar, la vara de Esculapio y células no hay lugar para duda alguna: el edificio no fue solo una construcción dedicada a hacer investigación sino un templo del saber que tiene especial dedicación al conocimiento y la experimentación y que evidencia su valor cultural.

Detalles en la cantera del edificio. (Fotografías propias, 2022)

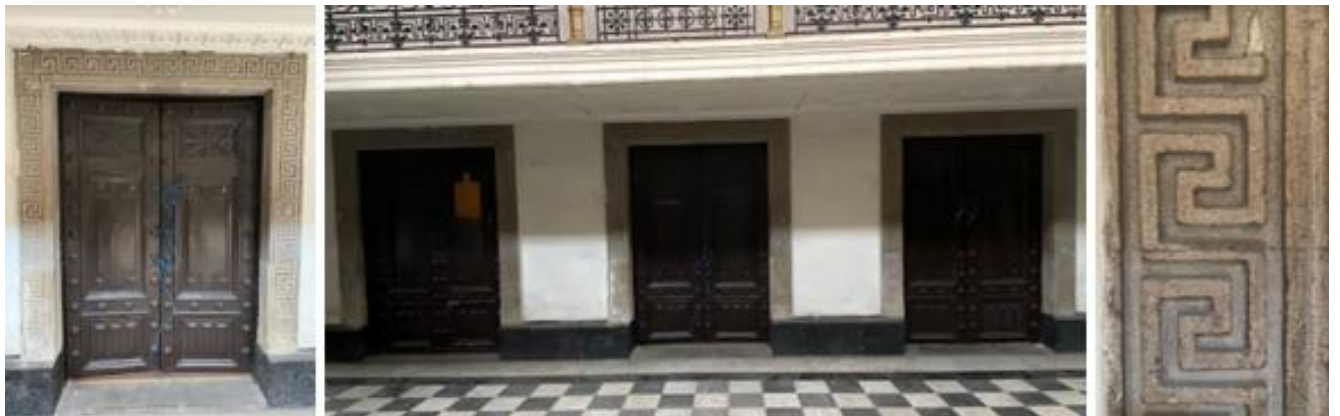
Ilustración 40

El día de hoy estos vanos lucen una herrería ricamente ornamentada con elementos geométricos que pudieran ser de influencia art déco. Se asume que dicha herrería fue colocada posterior a la inauguración del edificio porque no hay rastros de otros elementos que pudieran compartir características morfológicas y porque las dimensiones de los vanos donde están colocadas fueron ampliadas después de esta fecha; sin embargo, se desconoce la data exacta.

Detalle de vanos para puertas en entresuelo, patio interior. (Fotografías propias, 2022)

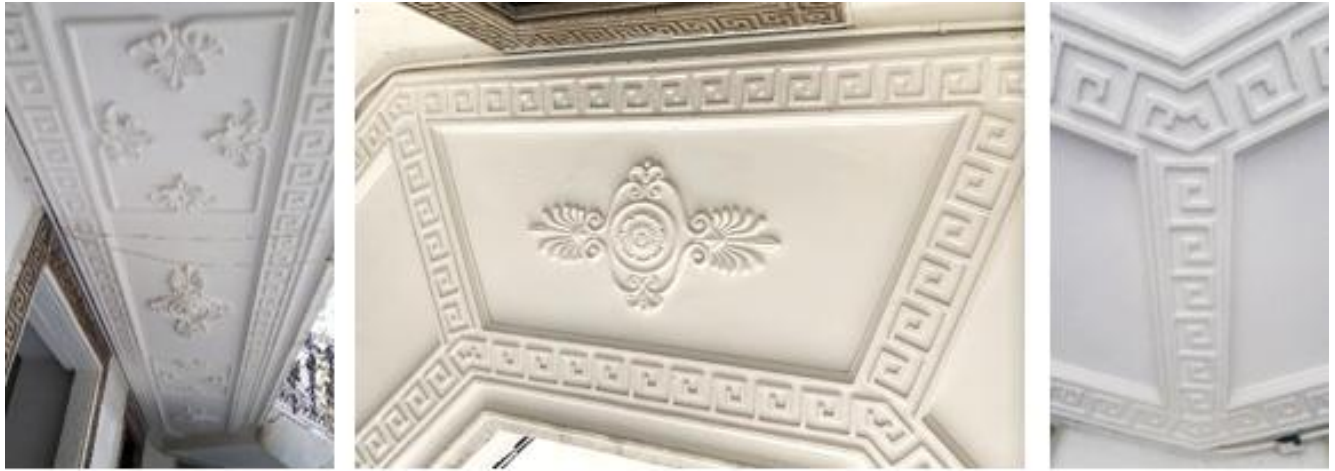
Ilustración 41

Ornamentación en plafones de pasillo perimetral del patio interior. (Fotografías propias, 2022)

Los muros del basamento en el patio interior tienen un acabado de aplanado y los accesos a los locales están enfatizados por las jambas de cantera labradas con grecas. En los plafones del pasillo debajo del barandal perimetral se observan distintos relieves en molduras de yeso con grecas y motivos orgánicos.

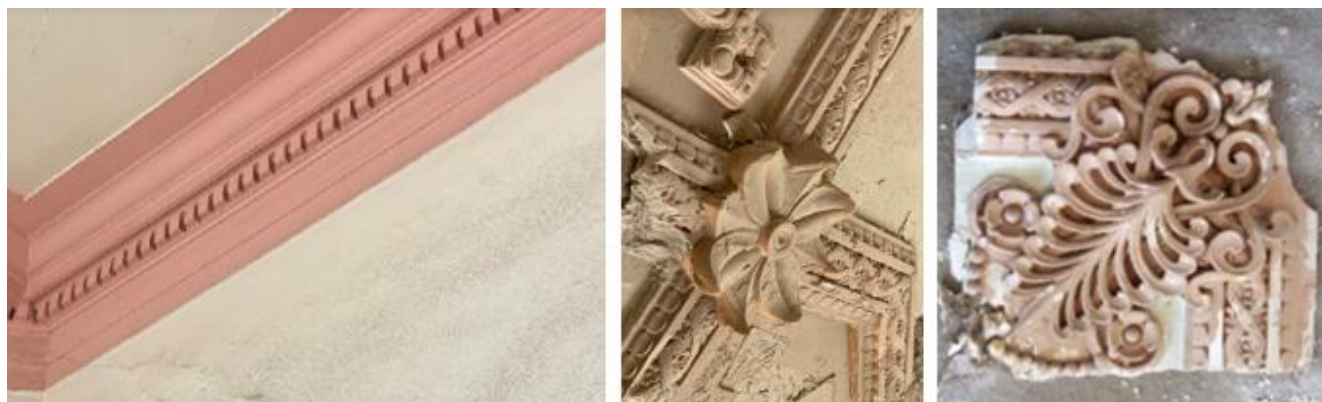
Ilustración 42

Detalles de ornamentación en cornisas y plafones de los, locales de primer nivel. (Fotografías propias, 2022)

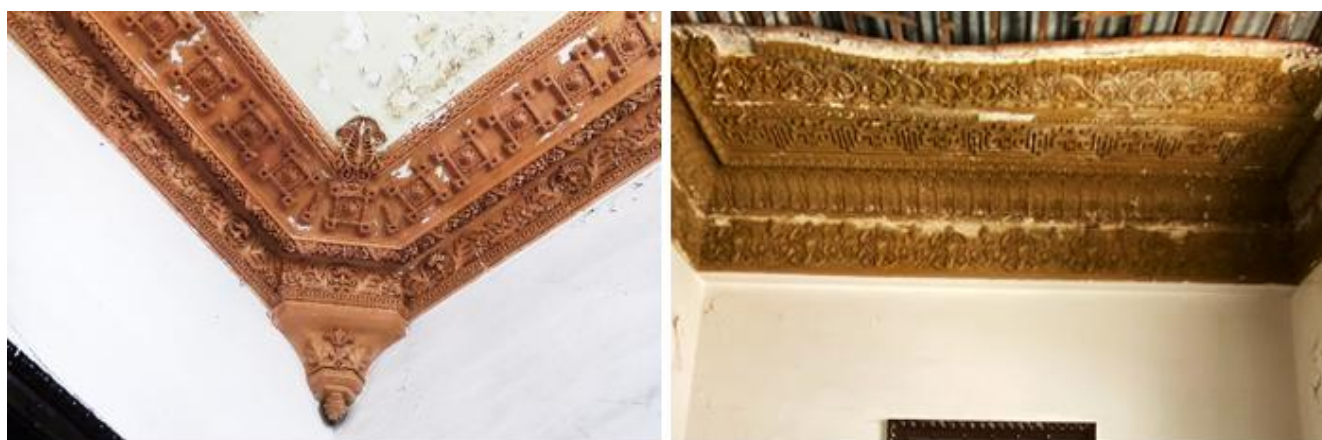
Ilustración 43

Ornamentación en plafones con molduras de yeso, locales de primer nivel. (Fotografías propias, 2022)

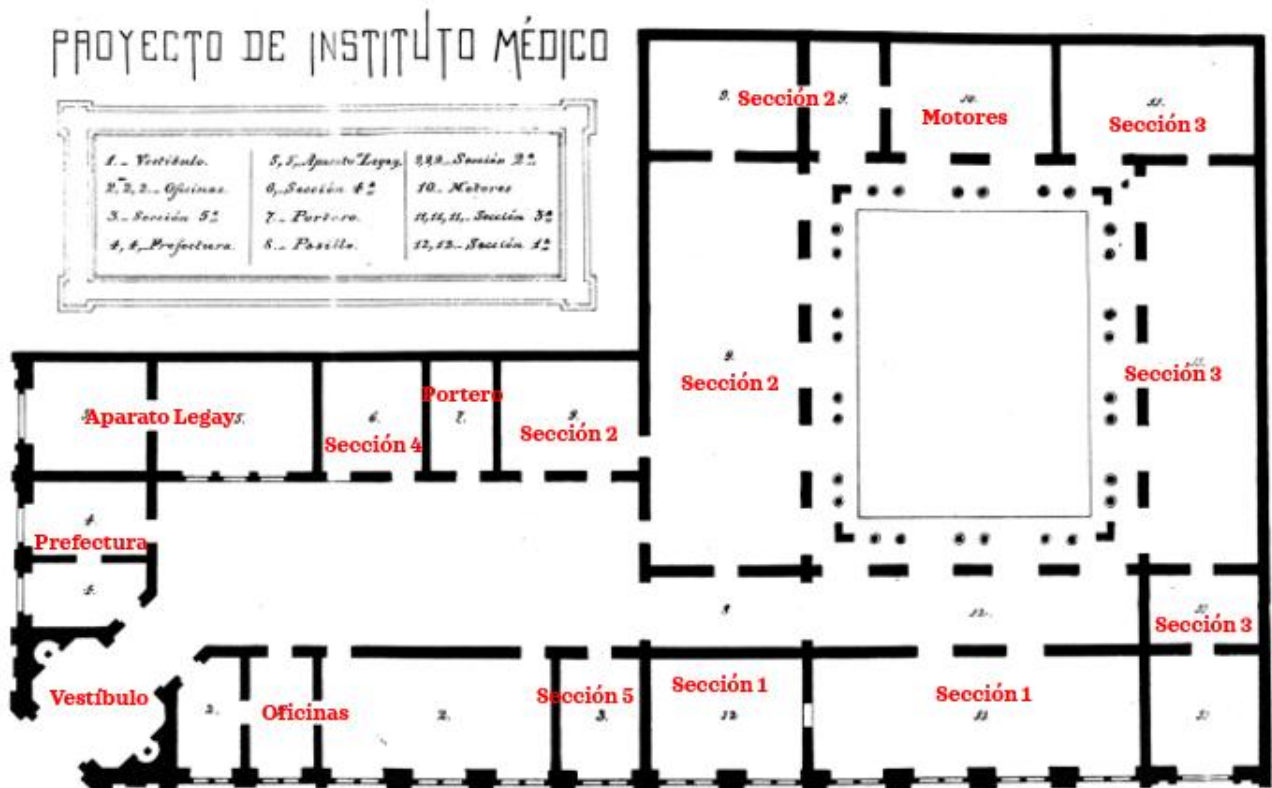
Ilustración 44

Plano del proyecto para el IMN del año 1086. (Morales Pérez, 2017)

Asimismo, el Instituto contaba con un herbario, una biblioteca, una zona de enfermos en observación y una zona para secadores de hierbas. El lugar también debía contar con patios internos cubiertos y descubiertos que rememoraban ese pasado colonial que tenían los patios enclaustrados con andadores con columnas que comunicaban con otras áreas dentro del edificio (Morales Pérez, 2017).

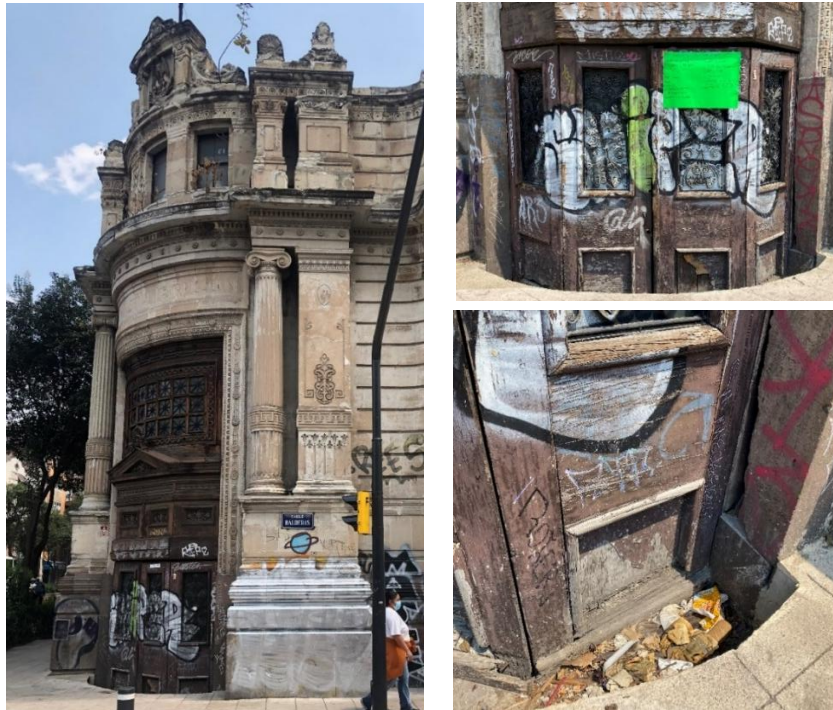
Ilustración 45

En la fachada, el edificio cuenta con elementos de carpintería que se encuentran deteriorados. Las carpinterías exteriores presentan daños por la exposición al medio natural ocasionando que se agriete la madera y comience a pudrirse, también se encuentra presencia de termitas que aceleran el deterioro del material. La puerta del acceso original (esquina con Balderas y Ayuntamiento) presenta desgaste, faltante de piezas, elementos podridos y descuadre.

Puerta de acceso principal en Balderas y Ayuntamiento (Fotografías propias, 2022)

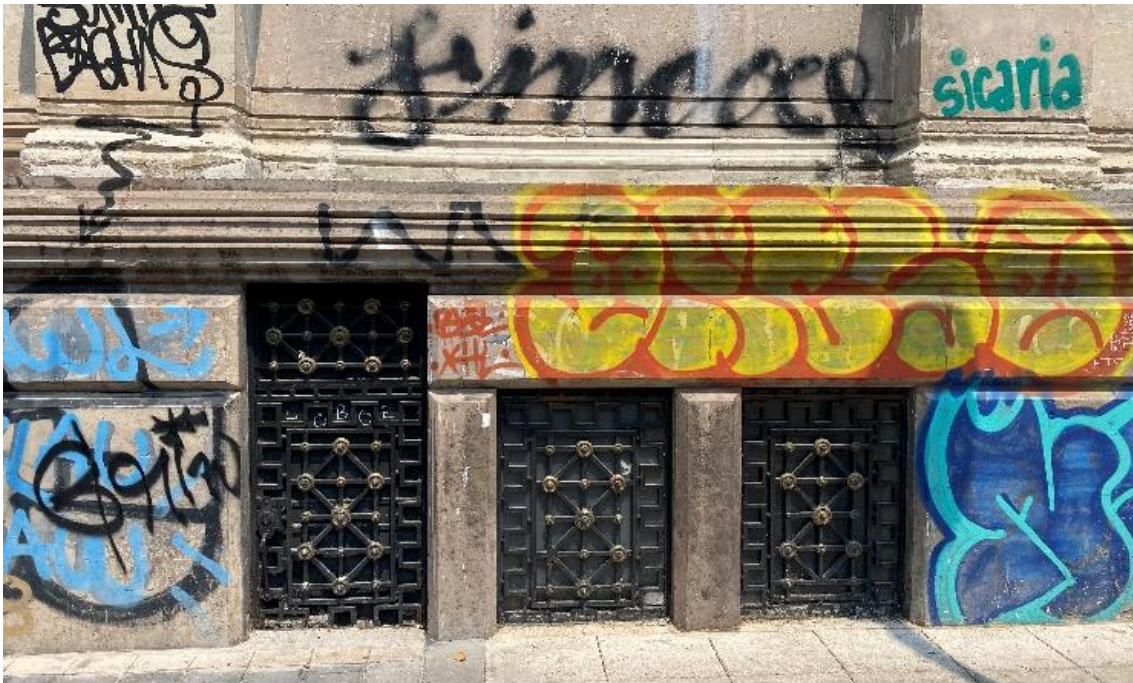
Ilustración 46

La fachada está cubierta completamente por cantera labrada y trabajada de distintas formas y los principales daños y deterioros que presenta son piezas desgastadas, despostilladas, fisuras, disgregación de cantera, escurrimientos de agua, vegetación nociva y grafiti en toda la parte inferior. En la cancelería se aprecian algunos faltantes de vidrio y cristales rotos.

Daños y deterioros en fachada (Fotografía propias, 2022)

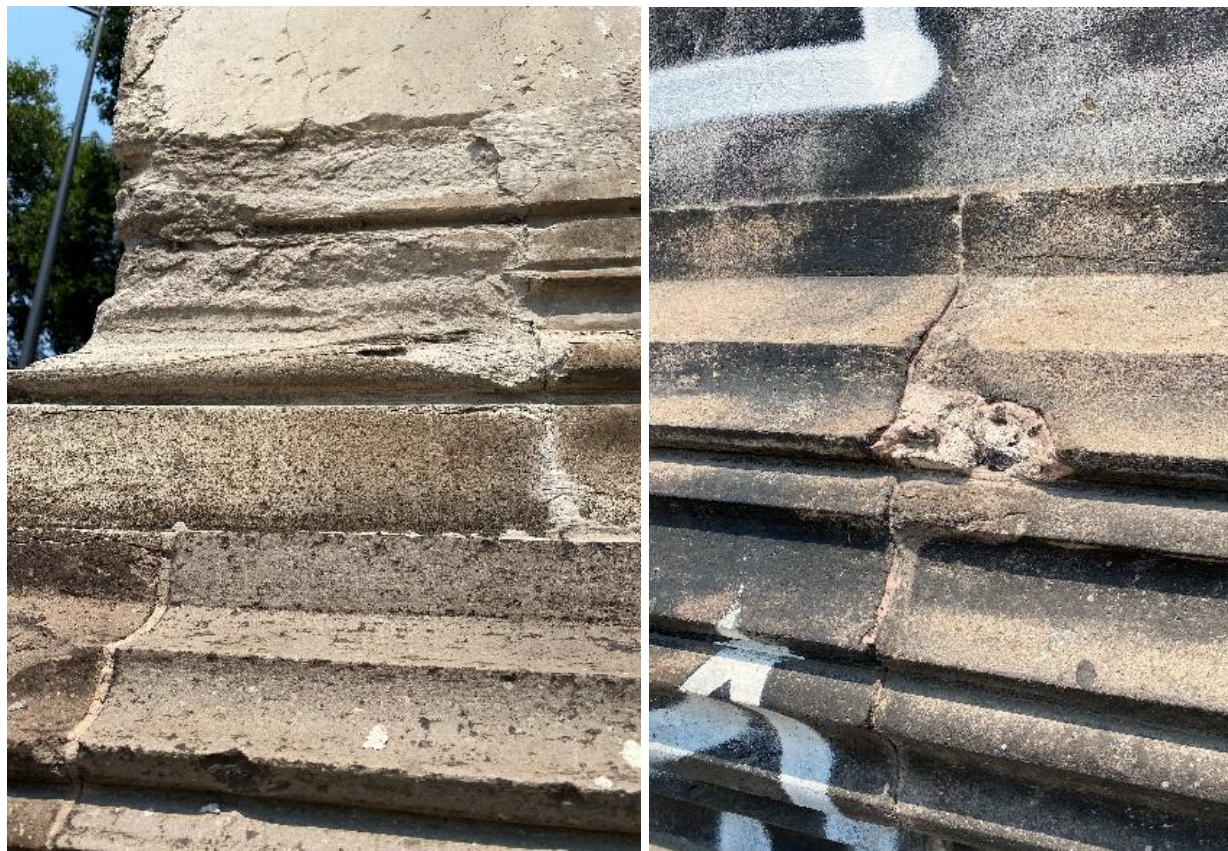
Ilustración 47

Además de los deterioros físicos, en la fachada se hace evidente una falta de apropiación social del inmueble, manifestada principalmente a través de la presencia de grafitis, acumulación de basura en ciertos puntos y alteraciones en los elementos originales. Estas intervenciones, lejos de responder a una expresión cultural organizada, parecen ser resultado del abandono y la falta de control sobre el espacio, lo que ha propiciado su uso inadecuado. La ausencia de vigilancia y de actividades que mantengan activo el inmueble ha contribuido a que estos elementos se acumulen, afectando la percepción del edificio dentro del entorno urbano.

originales. Asimismo, el deterioro de puertas y vanos, combinado con estas intervenciones, refuerza la percepción de abandono y desuso. Esta condición evidencia una desconexión entre el inmueble y los usuarios de la zona, quienes no lo reconocen como un espacio con valor patrimonial, lo que contribuye a su continua degradación y a la pérdida de su significado dentro del contexto urbano.

Daños y deterioros en fachada (Fotografías propias, 2022)

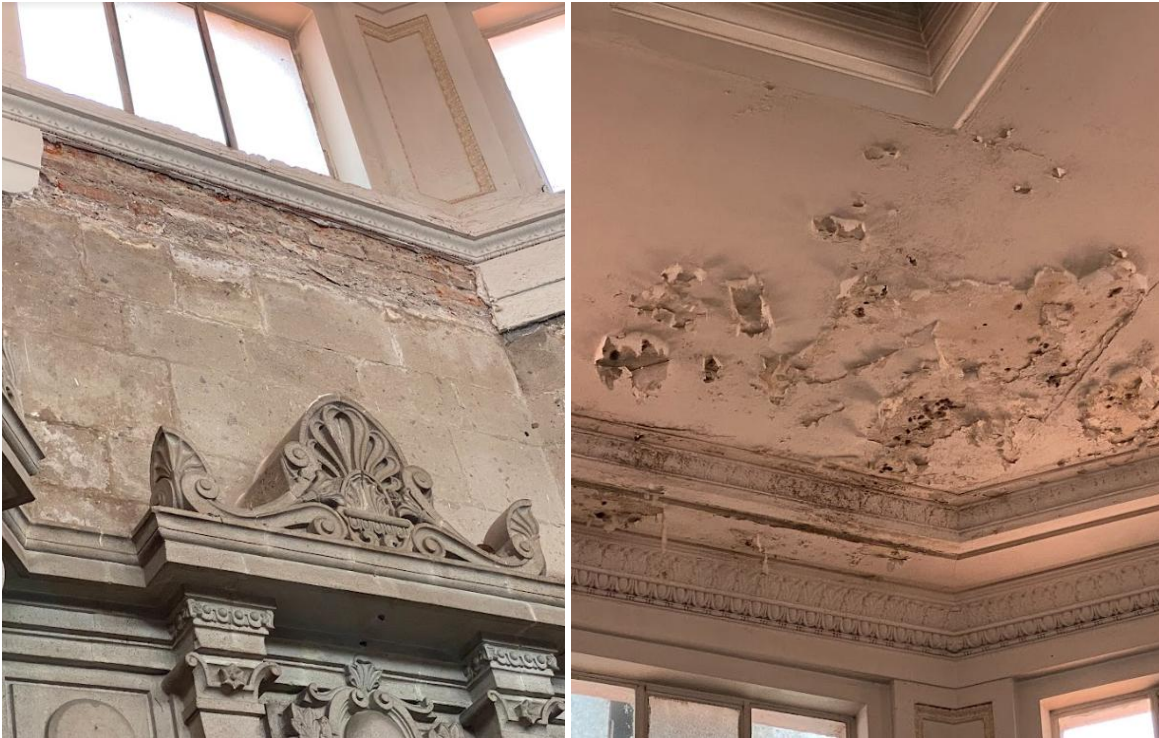
Ilustración 48

Humedad y filtraciones de agua en plafón de patio central (Fotografías propias, 2022)

Las condiciones observadas en la cubierta evidencian un deterioro avanzado derivado principalmente de la falta de impermeabilización y mantenimiento continuo. La presencia de filtraciones ha permitido la acumulación de humedad en los plafones, provocando el desprendimiento de aplanados y afectando los elementos decorativos originales, como molduras y cornisas. Este proceso no solo compromete la integridad de los acabados, sino que también favorece la aparición de agentes biológicos y la degradación progresiva de los materiales. Asimismo, la entrada constante de agua incrementa el riesgo de afectaciones estructurales en el largo plazo, al permitir que la humedad penetre en capas más profundas del sistema constructivo, lo que refuerza la necesidad de una intervención oportuna para detener el avance del deterioro.

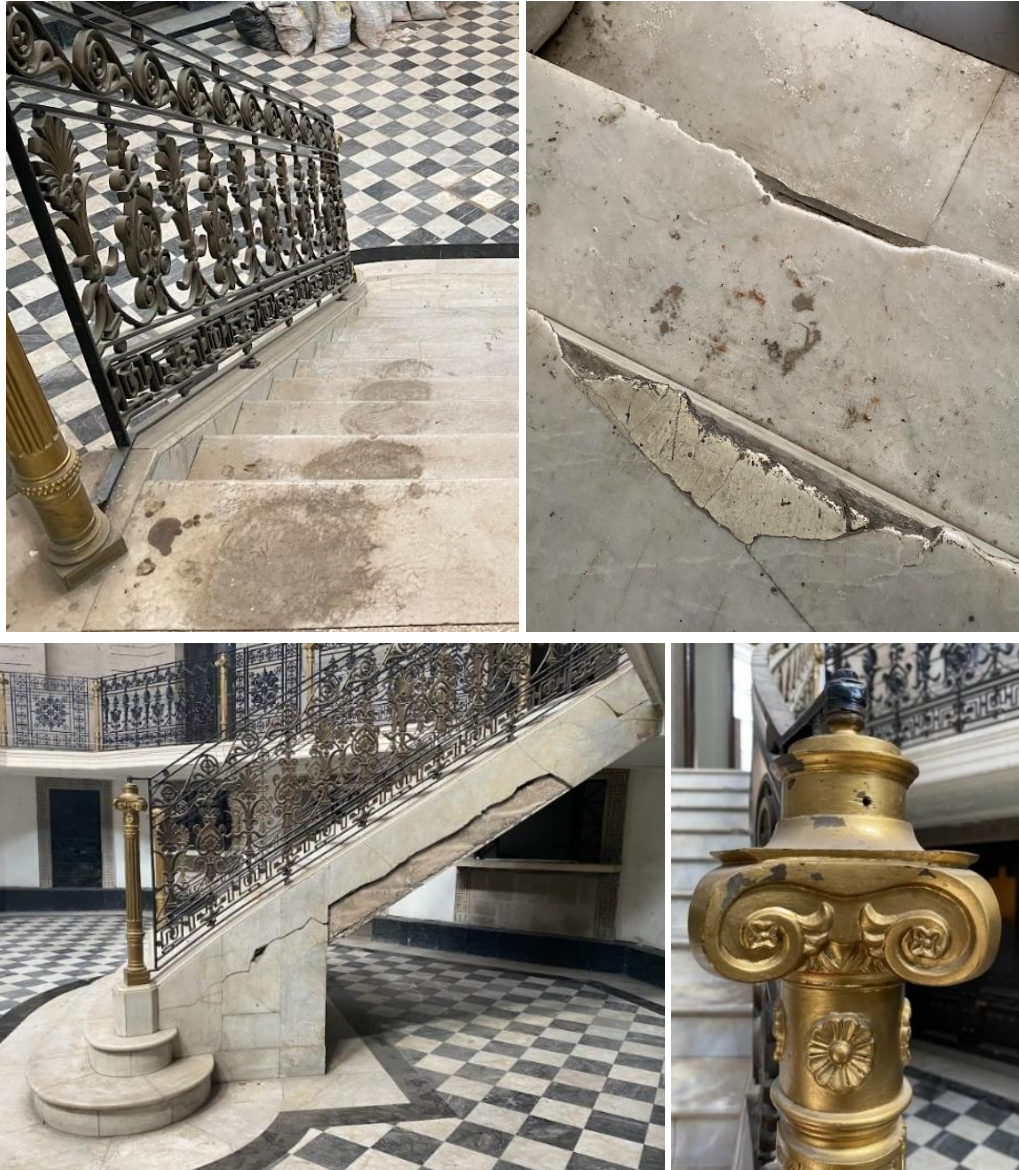
Ilustración 49

La escalera tiene un hundimiento diferencial de aproximadamente 2.5 cm sumado al uso constante que provocó un desgaste muy pronunciado en las huellas, así como piezas rotas y manchadas. En los costados de la escalera (en las alfardas) también se aprecia el desprendimiento de las piezas de mármol. Debido al hundimiento diferencial existente también se observan grietas en la parte

Escalera principal (Fotografías propias, 2022)

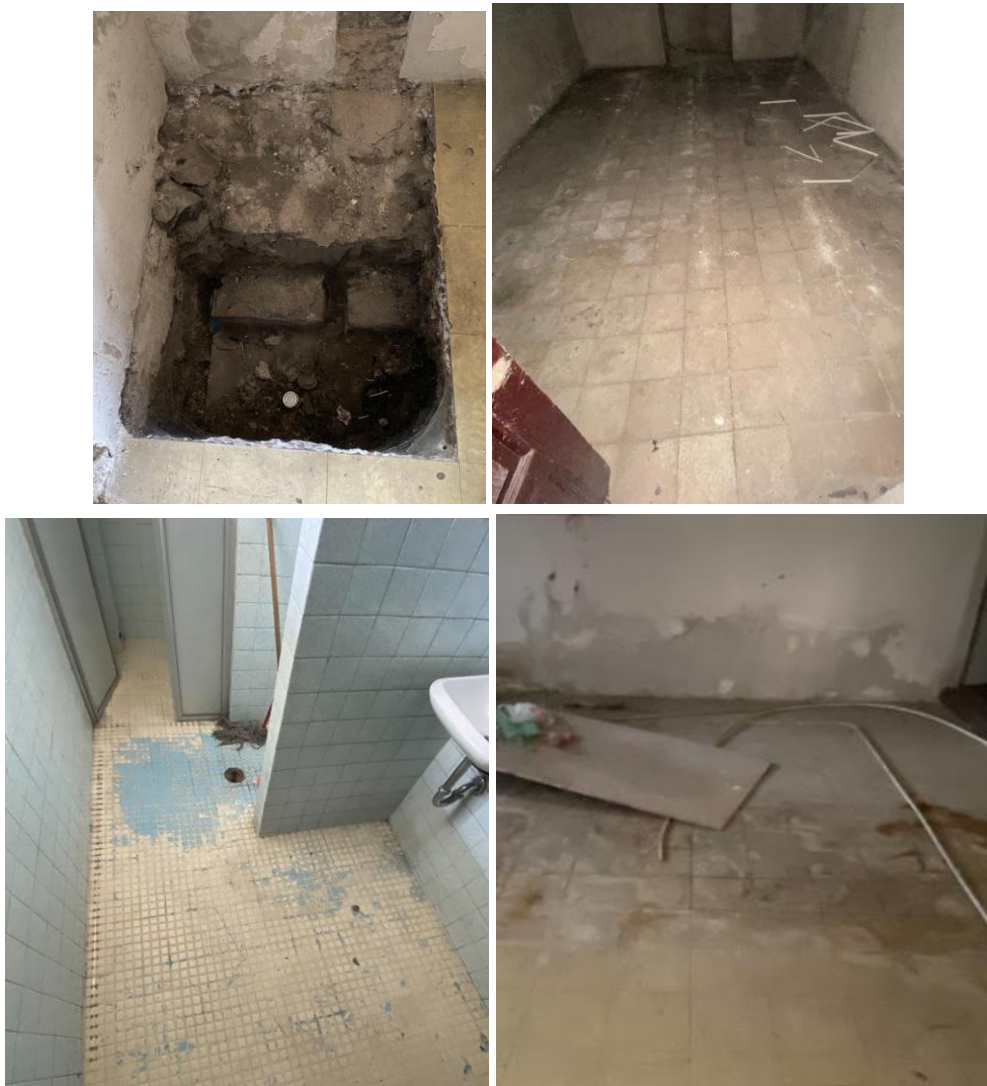
Ilustración 50

Acabados en pisos de planta baja. (Fotografías propias 2022)

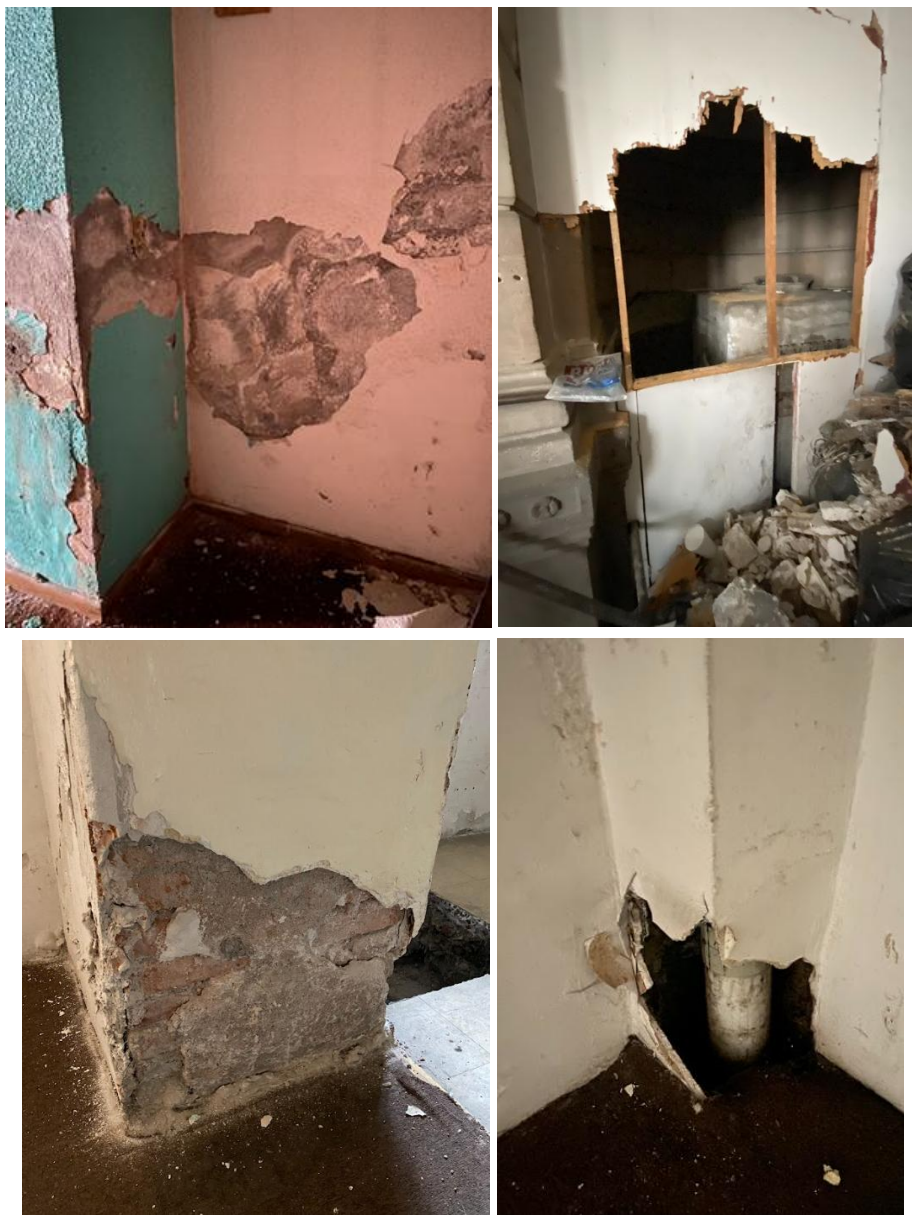
Ilustración 51

Daños en muros de planta baja. (Fotografías propias, 2022)

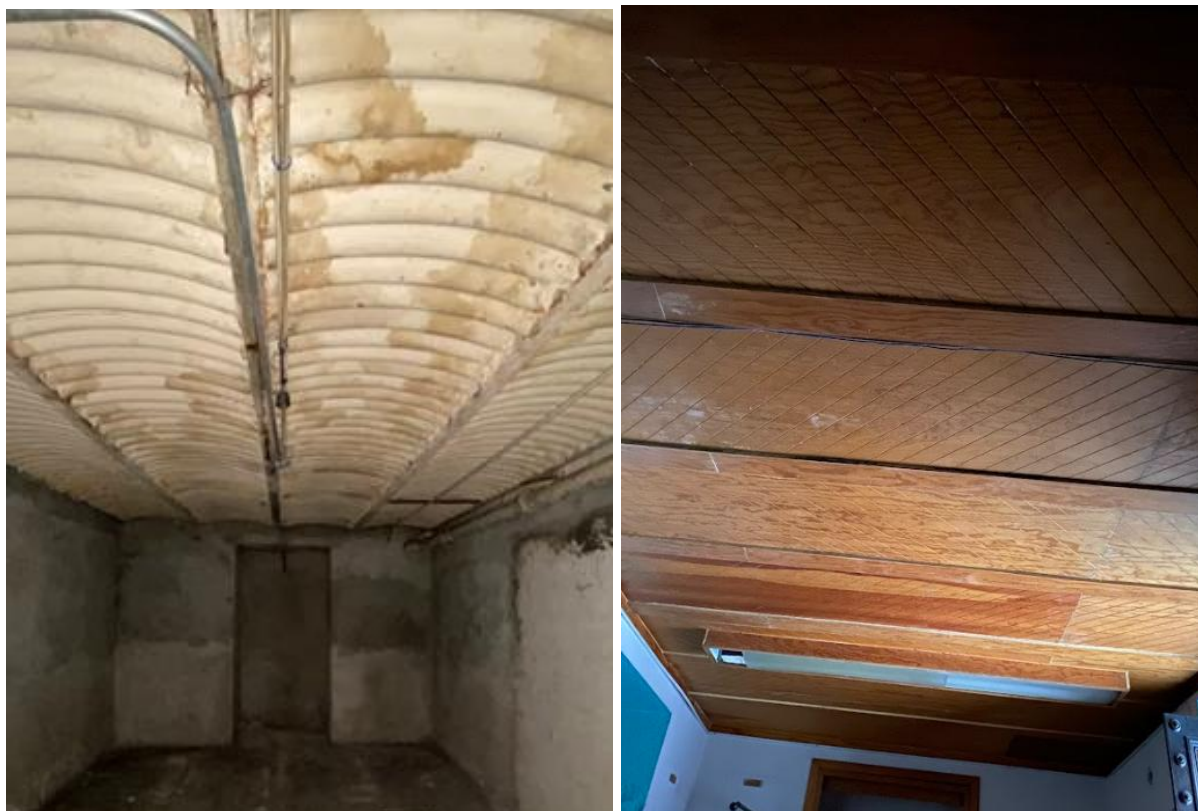
Ilustración 52

Acabados en plafones de planta baja. (Fotografías propias, 2022)

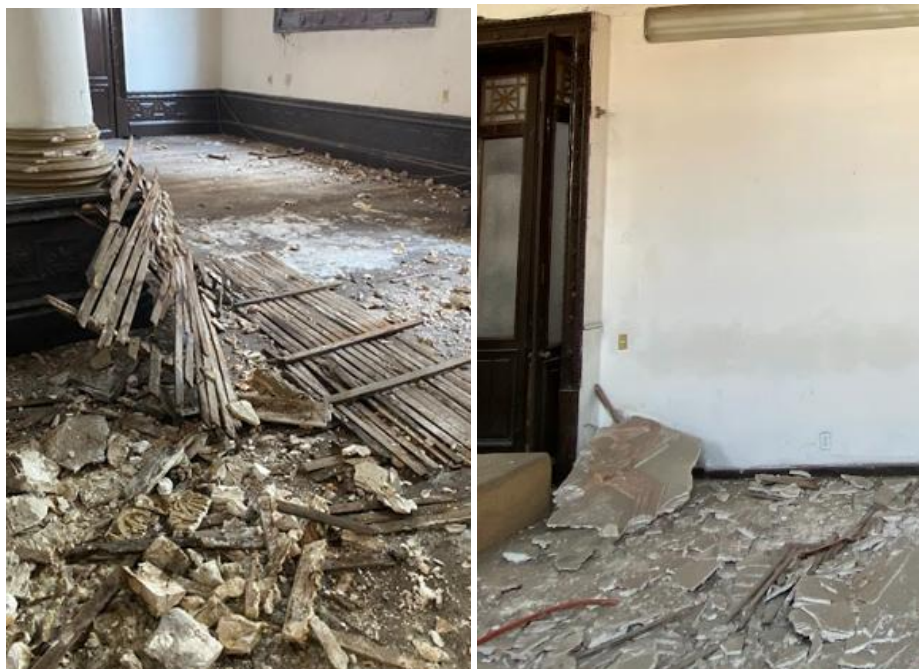
Ilustración 53

Material acumulado por los daños en las techumbres. (Fotografías propias, 2022)

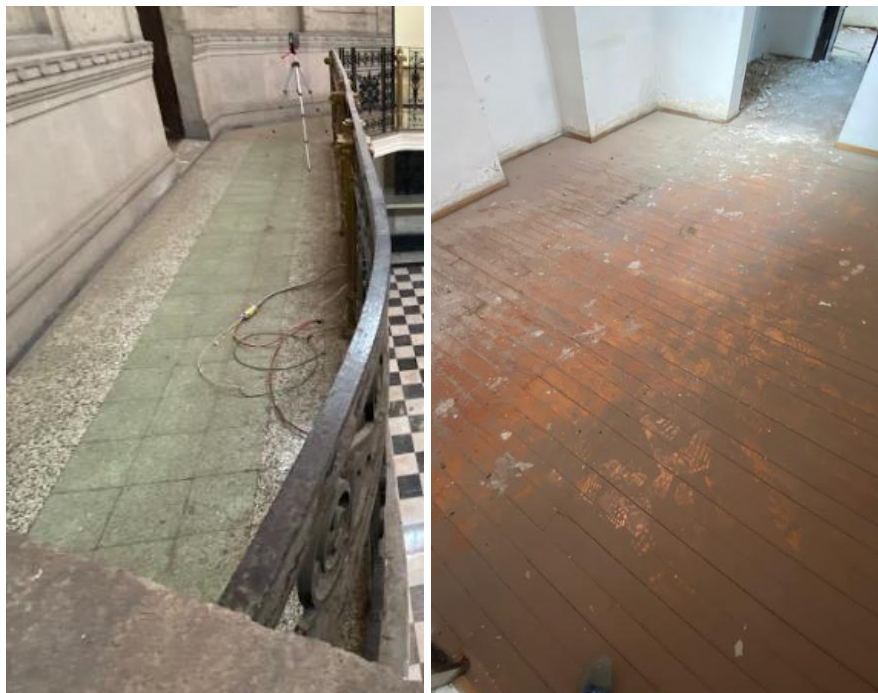
Ilustración 54

Pisos de primer nivel. (Fotografías propias, 2022)

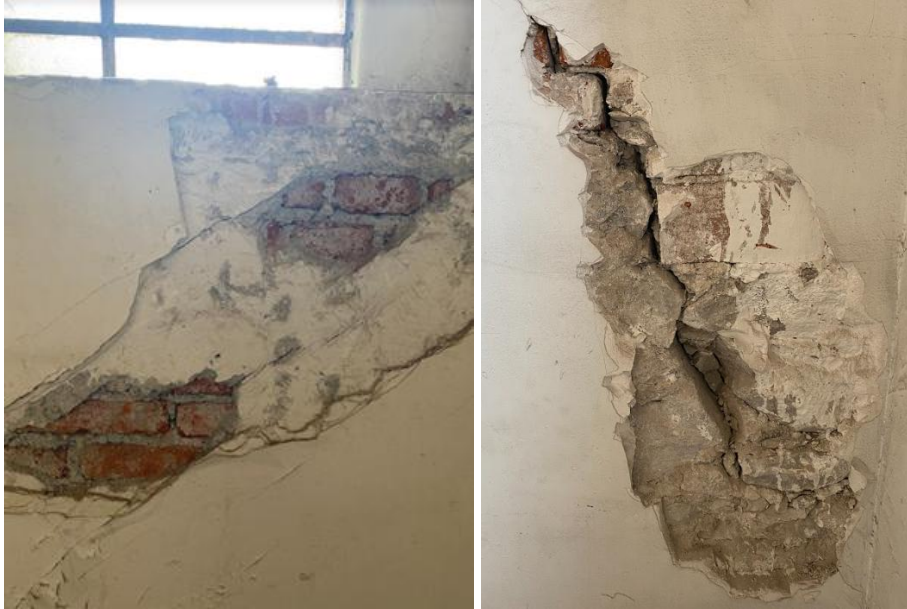
Ilustración 55

Los muros de primer nivel presentan grietas posiblemente afectando el muro de carga; fisuras en aplanados, humedad y desprendimiento de material. Así como presencia de flora parásita que se ha desarrollado de forma que sus raíces son visibles al interior del espacio, sobre los muros.

Muros. (Fotografías propias, 2022)

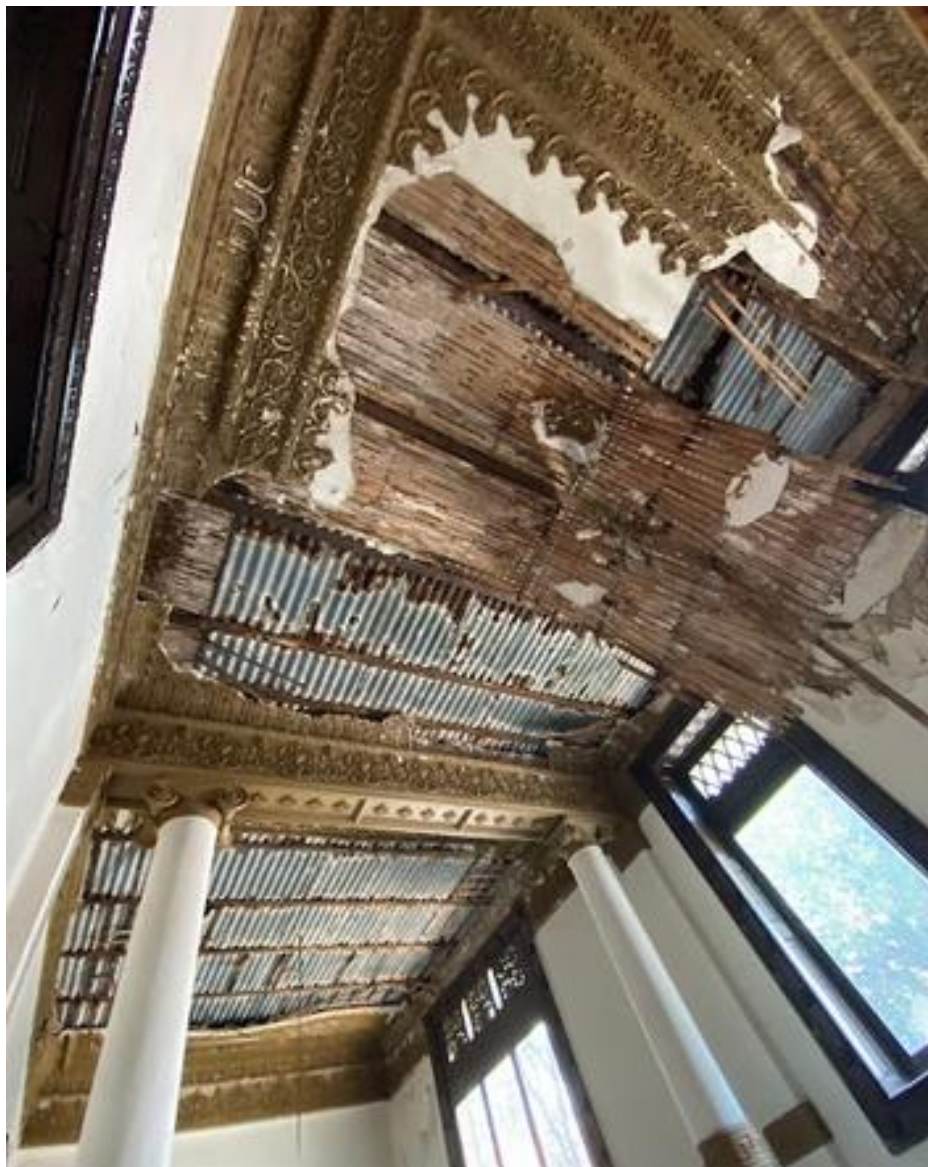
Ilustración 56

Daños en techumbre de primer nivel. (Fotografías propias, 2022).

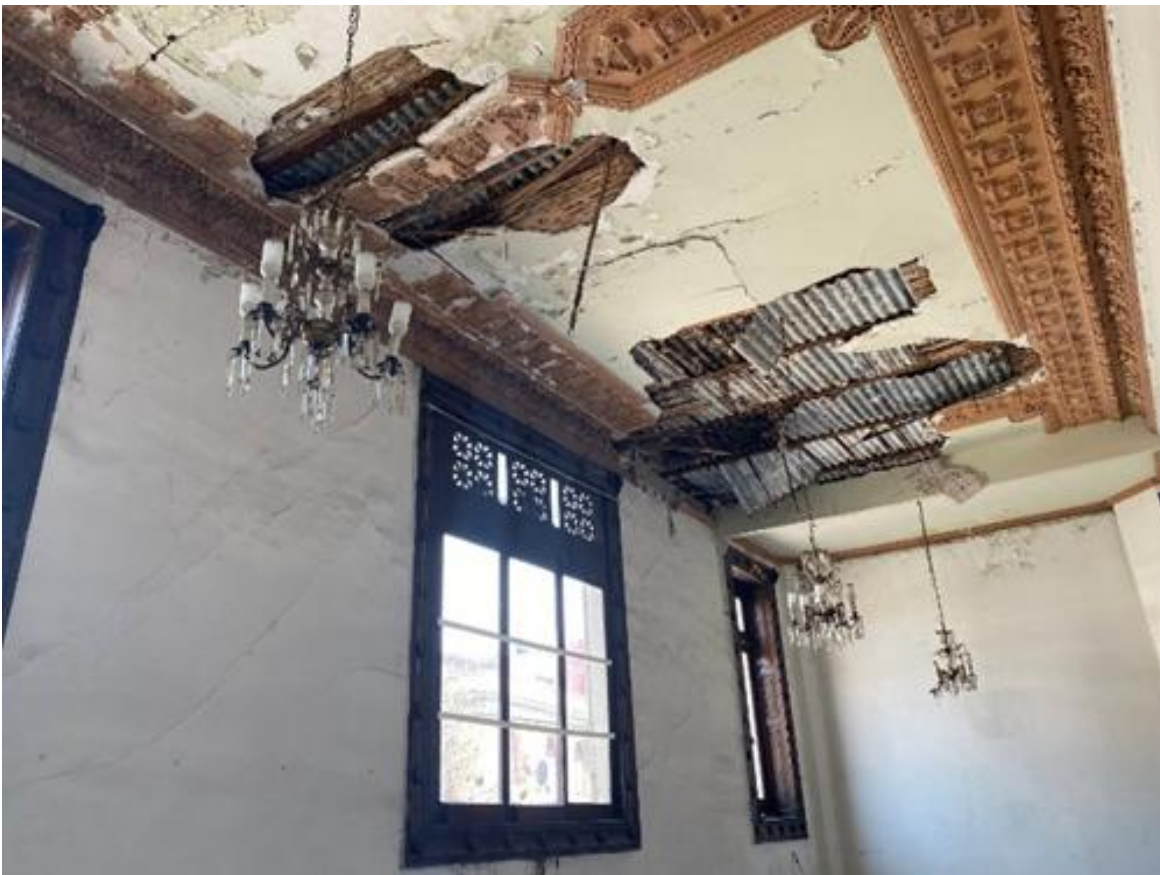
Ilustración 57

En los salones de primer nivel, se cuenta con candelabros alimentados por focos fluorescentes, lo que deja ver que forzosamente el edificio tuvo una serie de intervenciones para la alimentación eléctrica, ya que, al haber sido inaugurado en una época sin electricidad de manera comercial, pasó por los focos incandescentes hasta llegar al estado actual.

Candelabros en primer nivel. (Fotografía propia, 2022)

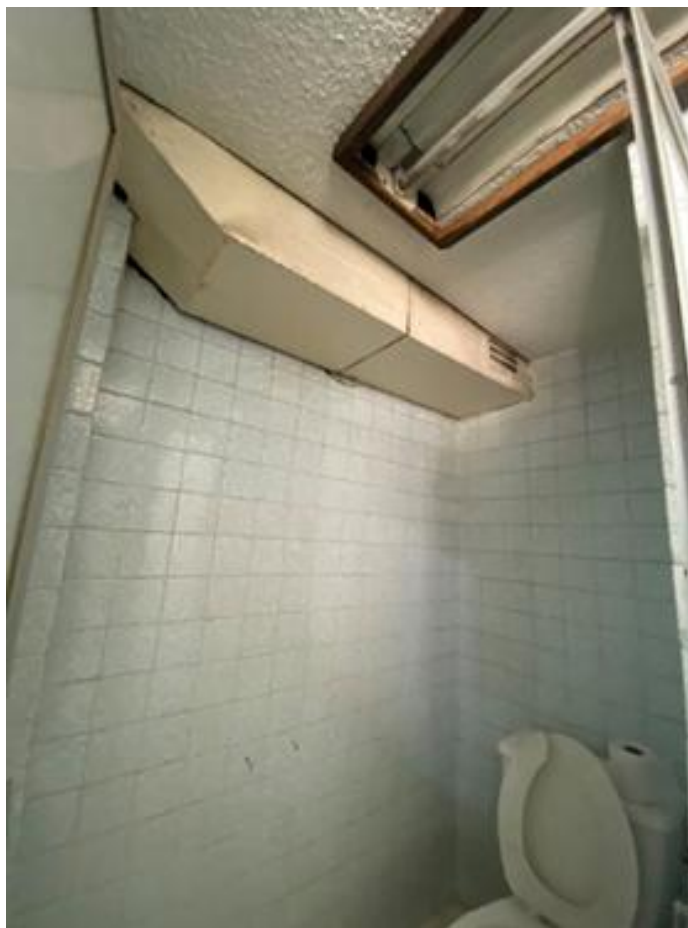
Ilustración 58

En planta baja (o entresuelo) se detecta un ducto de ventilación para sanitarios, sin embargo, no se encuentra el resto del sistema visible en otra zona del edificio, ni tampoco el equipo alimentador.

Sanitario de planta baja. (Fotografía propia, 2022)

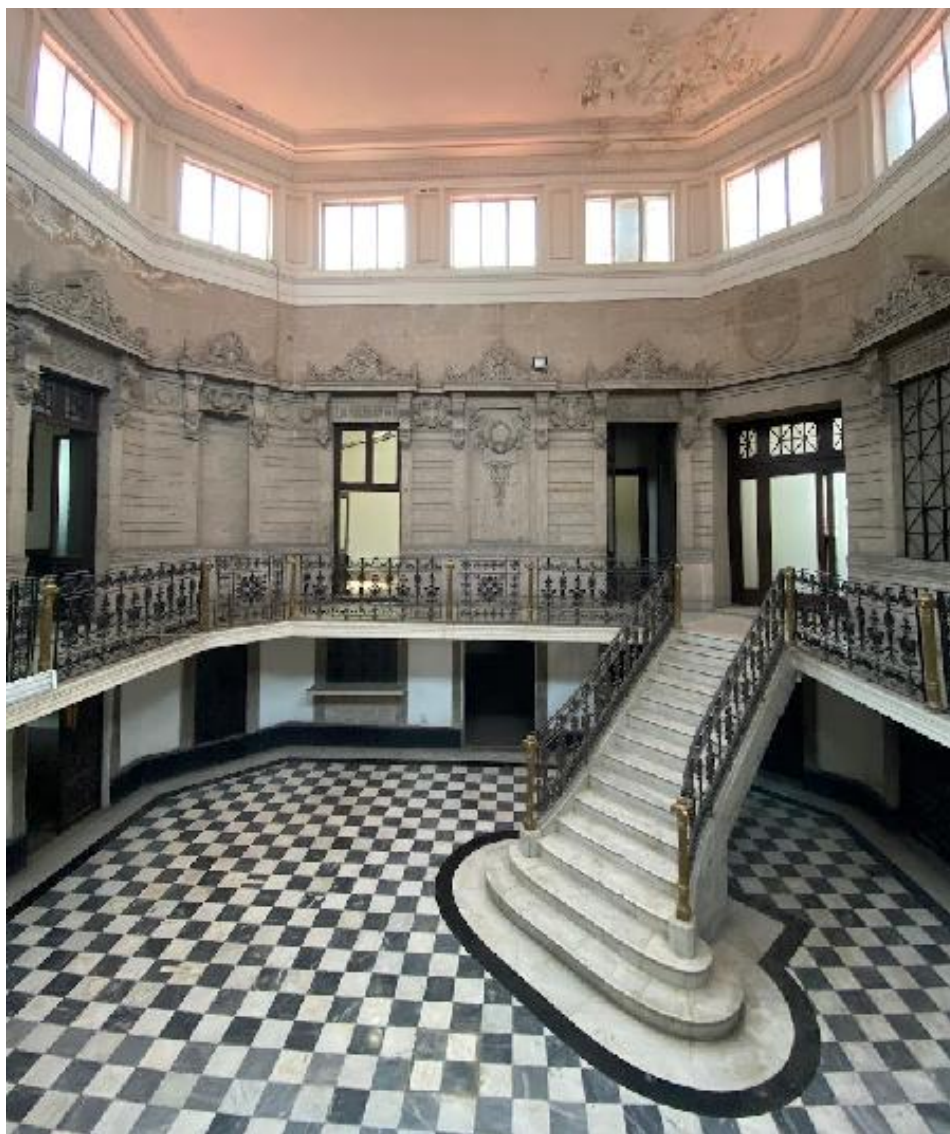
Ilustración 59

Los elementos más destacables de los acabados del inmueble son sin duda, sus fachadas cubiertas de cantera y el piso del patio interior hecho de mármol en dos colores y colocado como tablero de ajedrez.

Patio interior. (Fotografía propia, 2022)

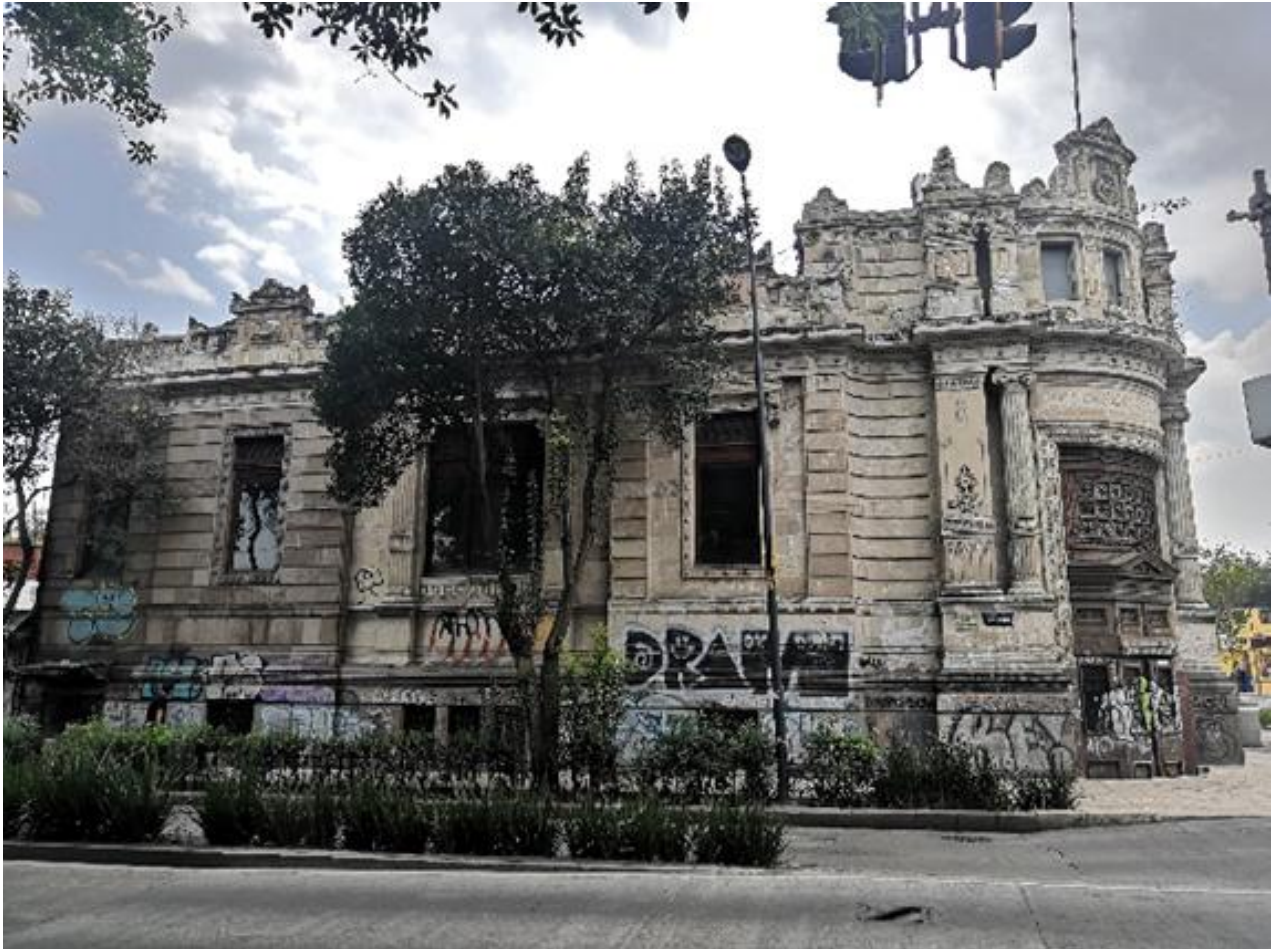
Ilustración 60

En el exterior, se encuentra en estado regular ya que se encuentran piezas erosionadas a causa de factores ambientales; sin embargo, no presenta falta de elementos que afecten su estabilidad.

Fachada Av. Ayuntamiento. (Fotografía propia, 2022)
