De testigo del pasado a agente del presente:

La reutilización del Antiguo Instituto Médico Nacional y  
su memoria urbana

Presenta: Mara Paulina Barreras Quijada

Marzo, 2026

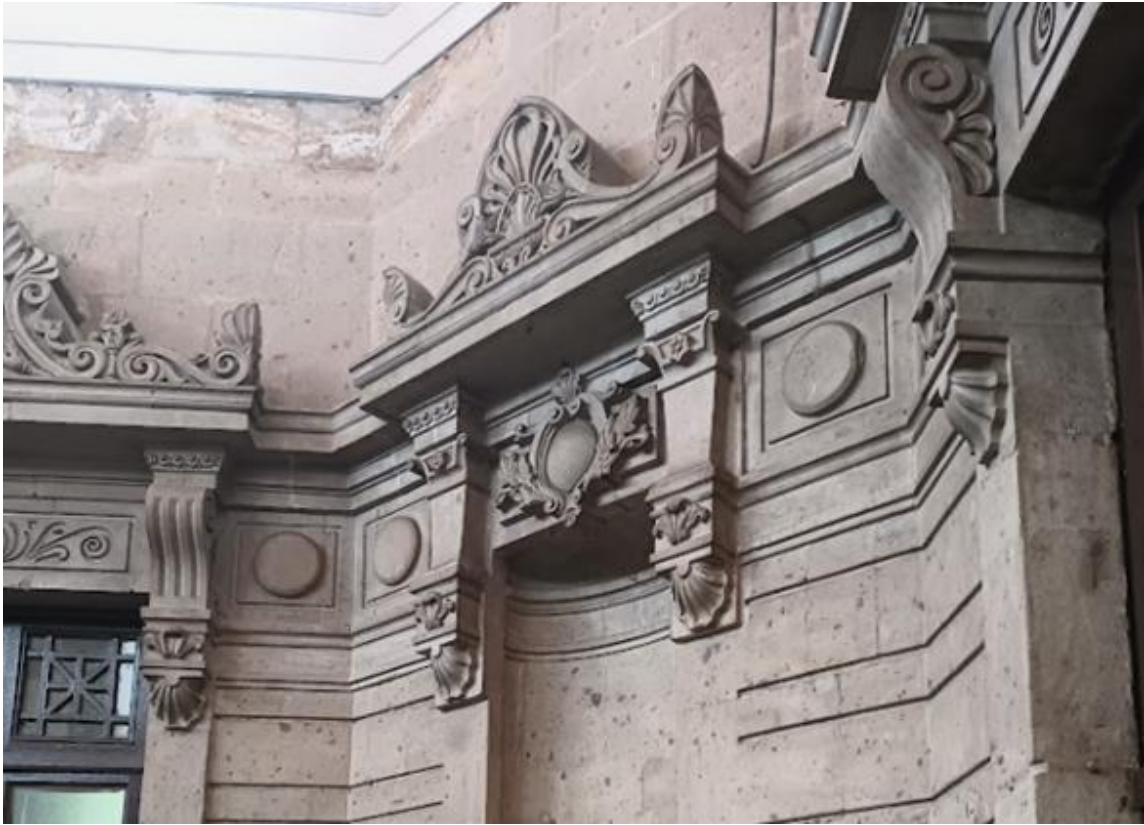
Ilustración 61

En el interior, al no encontrarse expuestos a la intemperie, los recubrimientos de cantera se encuentran en mejor estado; sin embargo, también a raíz de las filtraciones de humedad se presentan desprendimientos y secciones erosionadas. Estas afectaciones se localizan principalmente en zonas cercanas a cubiertas y muros con presencia constante de humedad, donde el agua ha penetrado de manera prolongada, debilitando la adherencia de los materiales. Asimismo, se observan manchas, salitre y suciedad acumulada que alteran la apariencia original de la cantera y dificultan la lectura de sus detalles arquitectónicos.

Acabados en la cantera de las fachadas del patio interior. (Fotografía propia, 2022)

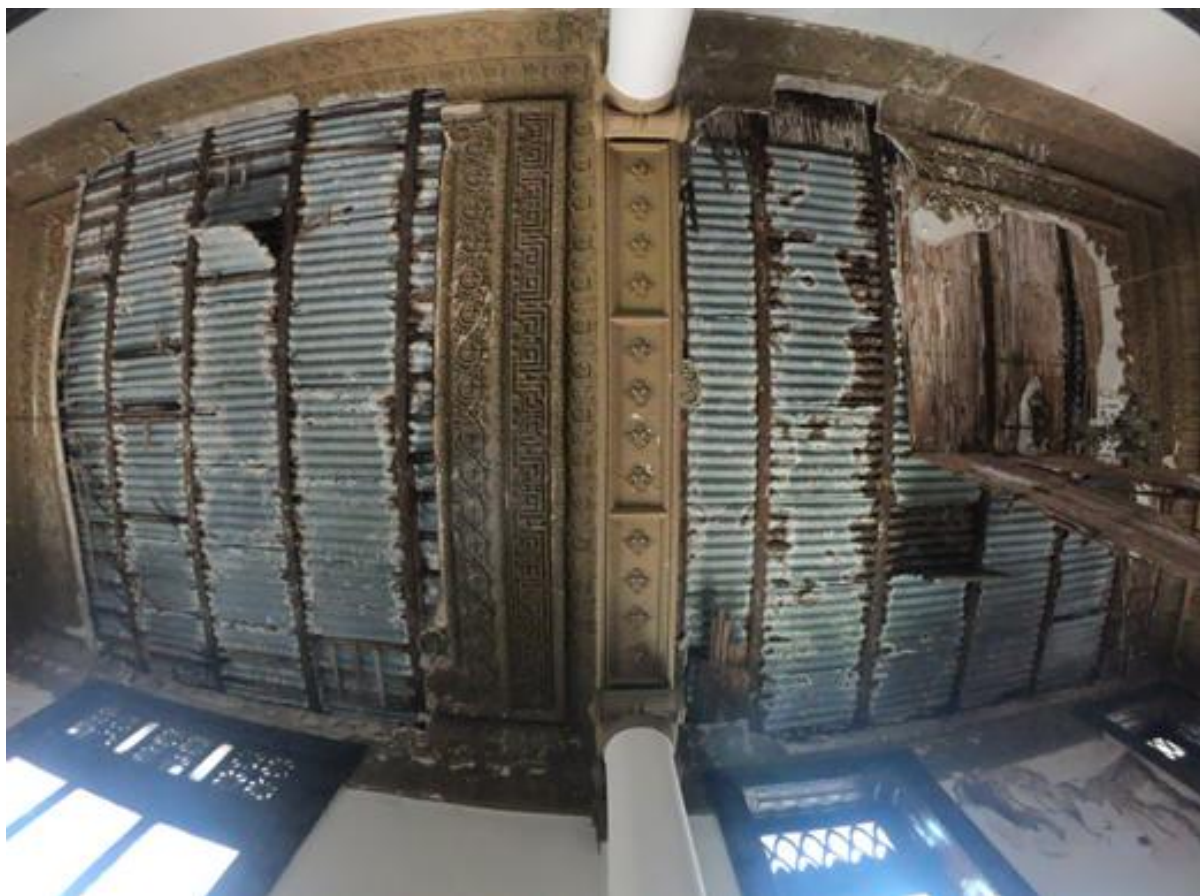
Ilustración 62

Acción urgente: consolidación de losas y techumbres. Ya que su estado de conservación es malo, y pone en riesgo el estado general del edificio. De no atenderse, se ocasionarían mayores filtraciones de agua, afectando de manera importante la función estructural de muros de carga y columnas. Además, si el inmueble llegase a tener exposición directa a la intemperie, se degradarían o perderían en gran medida los elementos ornamentales originales del edificio, indispensables para una correcta valoración, tales como canteras, plafones, herrerías y carpinterías.

Vista de techumbre en local de primer nivel. (Fotografía propia, 2022)

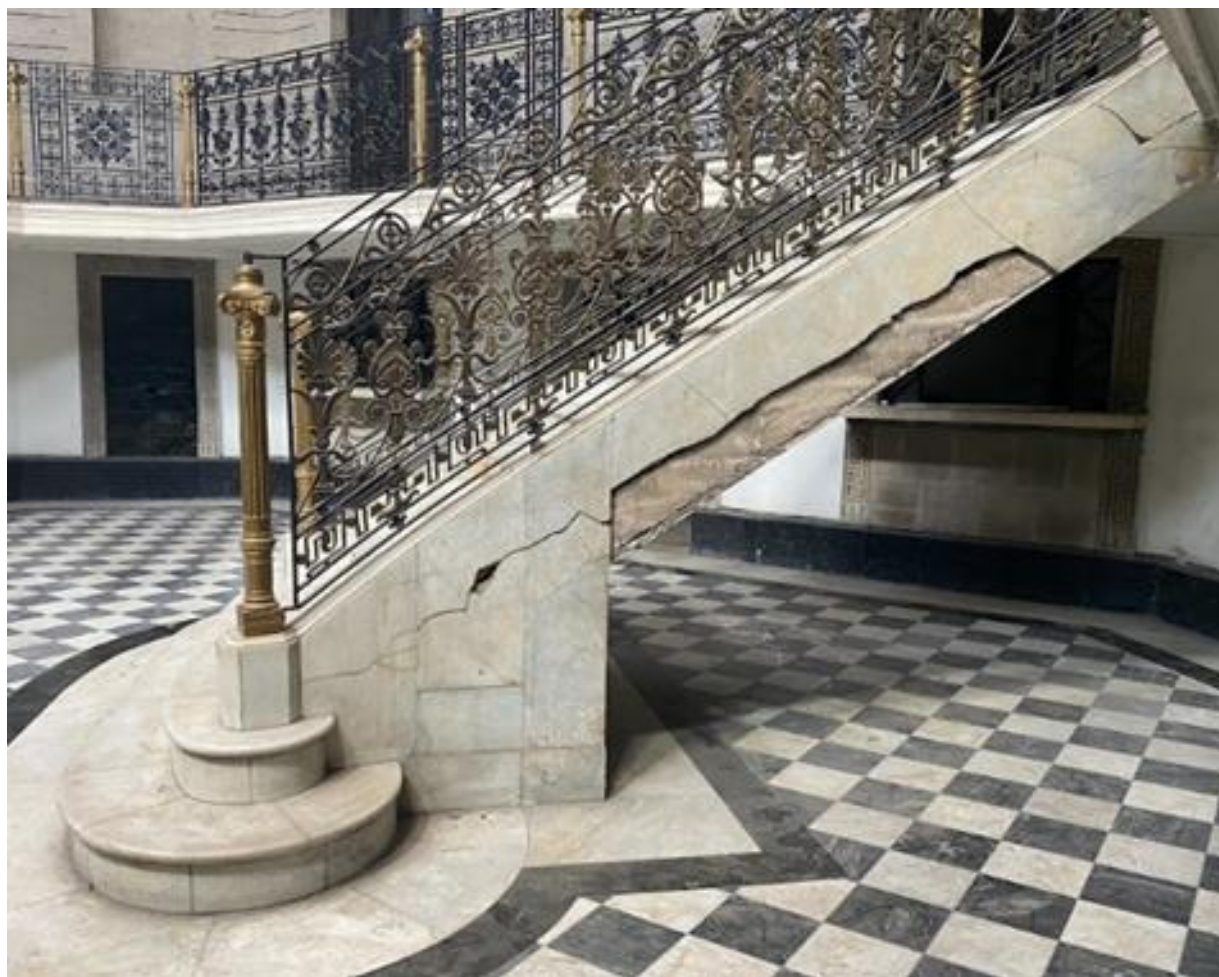
Ilustración 63

También se considera acción media la consolidación del pasillo perimetral en patio central, ya que cuenta con hundimiento diferencial, así como la escalera que presenta grietas longitudinales, y todo el desarrollo del barandal, ya que se encuentra fuera de eje, con elementos faltantes, perforaciones en los postes; además de que la fijación a piso no es estable.

Escalera de patio central. (Fotografía propia, 2022)

La escalera tiene un hundimiento diferencial de aproximadamente 2.5 cm sumado al uso constante que provocó un desgaste muy pronunciado en las huellas, así como piezas rotas y manchadas. En los costados de la escalera (en las alfardas) también se aprecia el desprendimiento de las piezas de mármol. Debido al hundimiento diferencial existente también se observan grietas en la parte

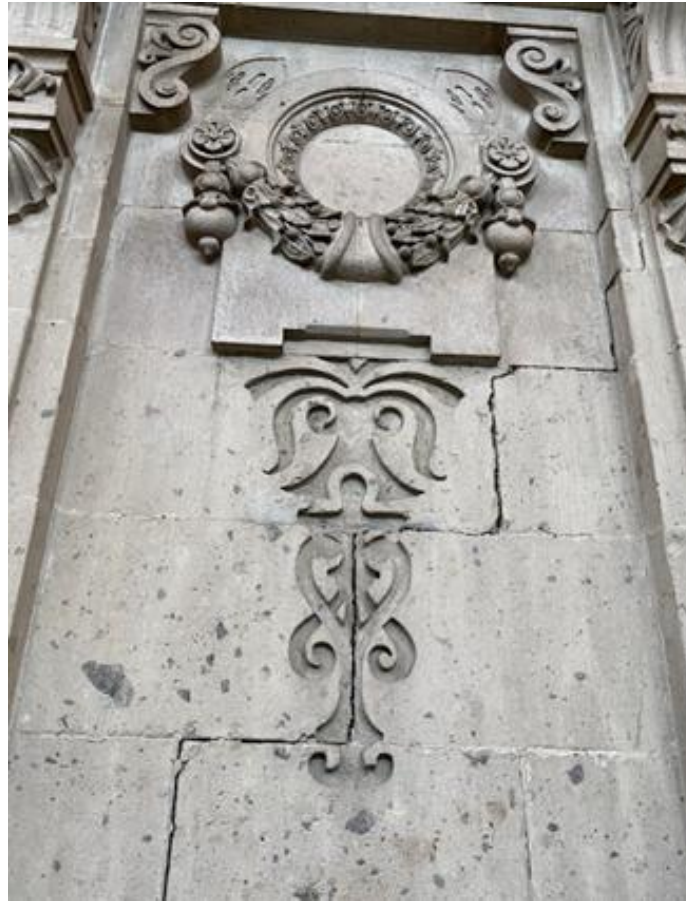
Ilustración 64

Acción baja: Se consideran todos los elementos ornamentales y de acabados que requieren consolidación y restauración, ya que no representan un riesgo estructural, sin embargo, son parte fundamental de la huella histórica del edificio.

Detalle en fachada interior. (Fotografía propia, 2022)

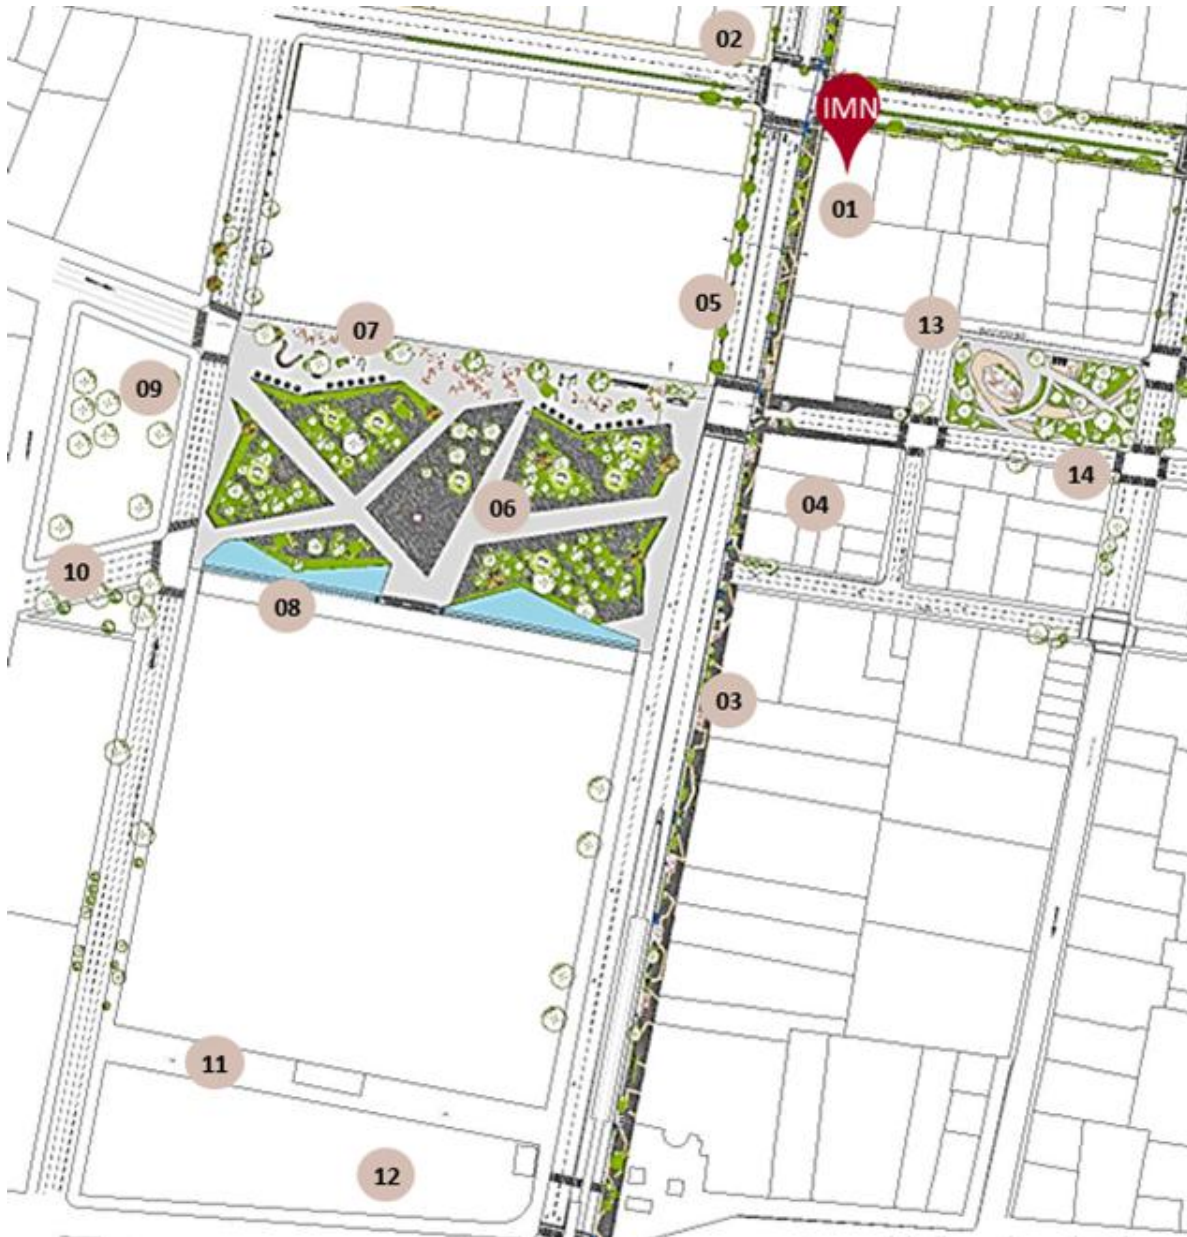
Ilustración 65

Propuesta de intervención urbana. (Elaboración propia, 2022)

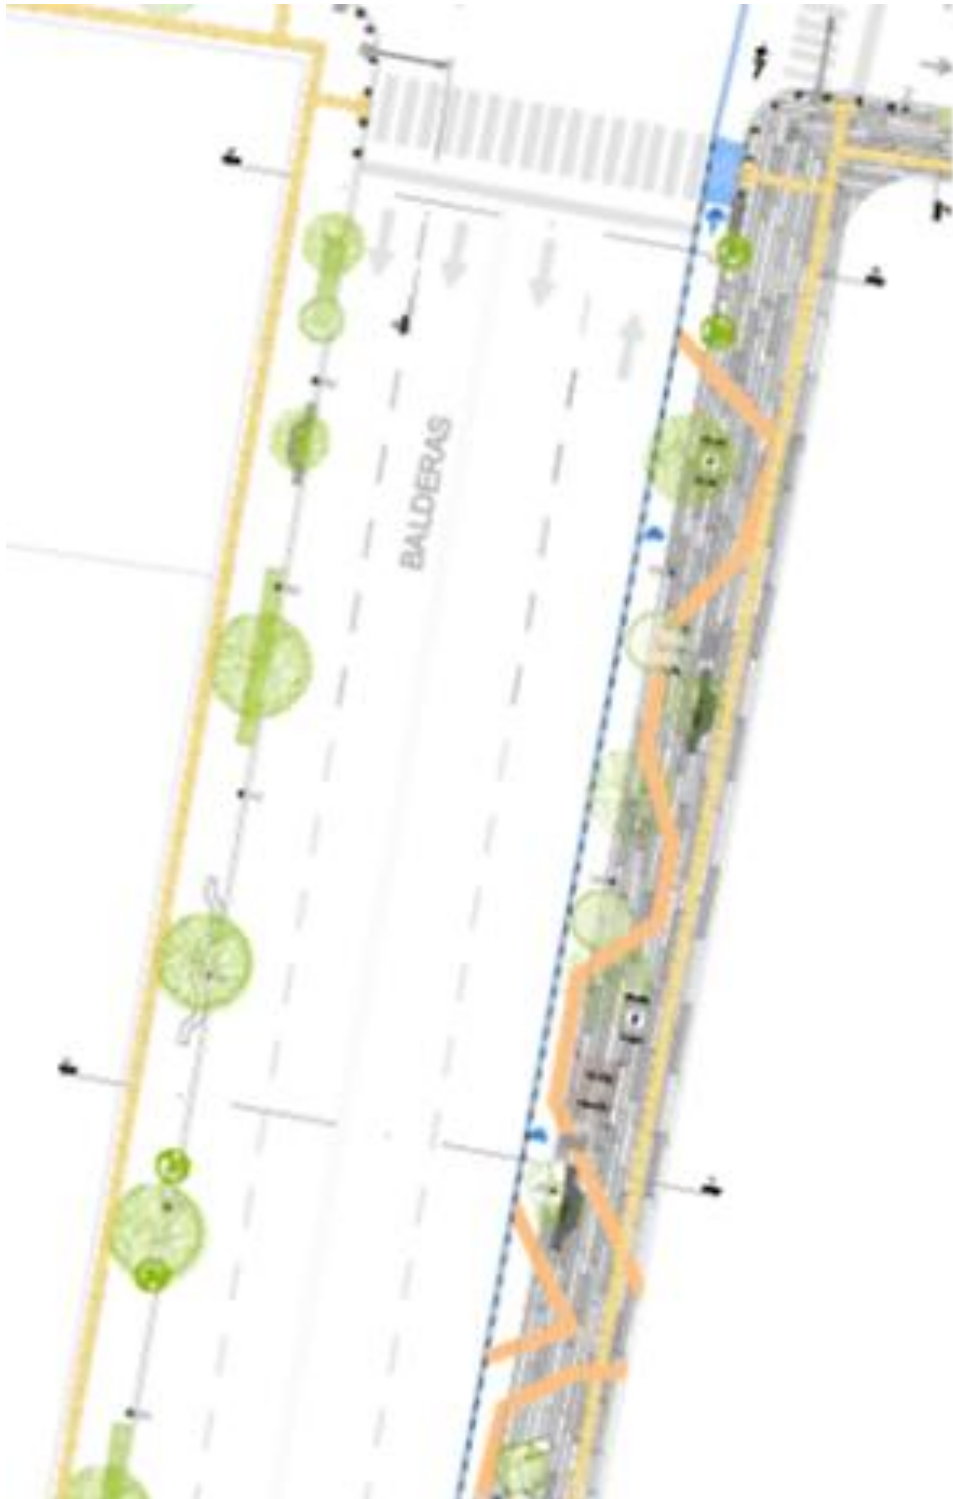
Ilustración 67

Propuesta para el actual carril mixto en av. Balderas. (Elaboración propia, 2023)

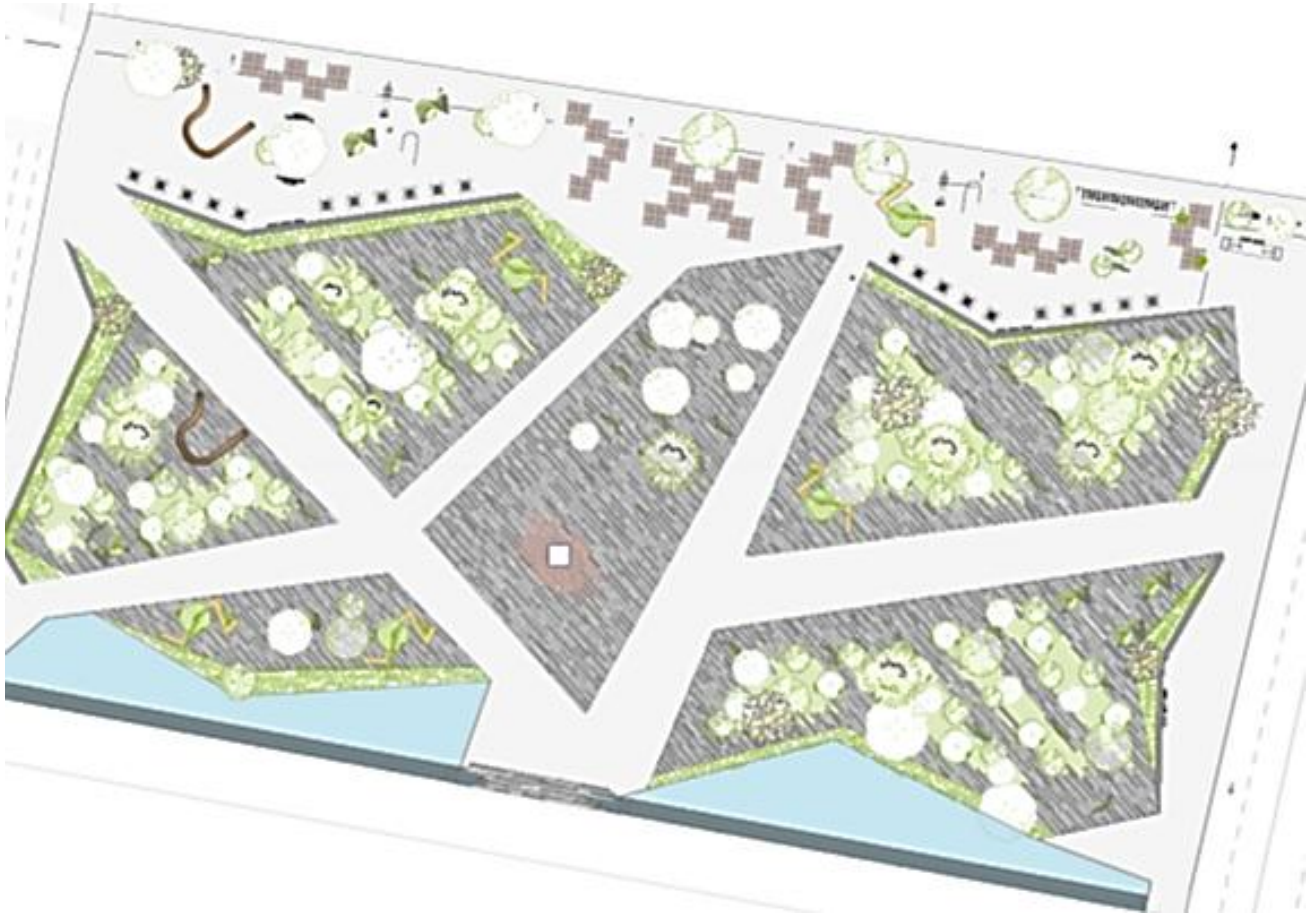
Ilustración 70

Propuesta de diseño para la plaza de La Ciudadela. (Elaboración propia, 2023)

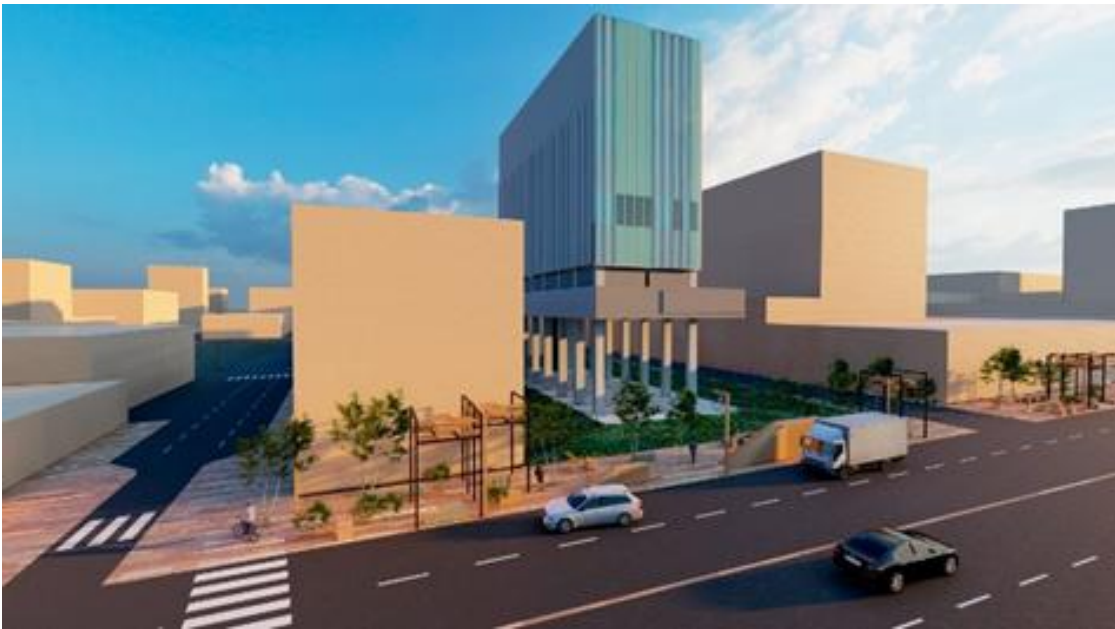
Ilustración 73

Propuesta de edificio nuevo sobre avenida Balderas. (Elaboración propia, 2023)

4. Demolición de predio sobre Av. Balderas en mal estado para generar un edificio contemporáneo de vivienda y comercio.
5. Rediseño de locales comerciales perimetrales del mercado de la Ciudadela (av. Balderas y Emilio Donde) para mejorar la relación con el exterior.
6. Rediseño del parque de La Ciudadela
