INFORME FINAL DE SERVICIO SOCIAL

Dirección General de Obras Públicas

Subdirección de Construcción de Obras Públicas "A1"

Proyecto: **Construcción de Obra Publica**

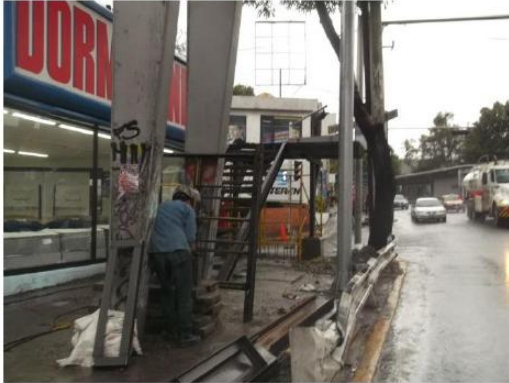
Puente peatonal Insurgentes Sur y Sta. Ursula

El tercer trabajo realizado fue levantamiento del puente peatonal ubicado en Av. Insurgentes sur y Santa Úrsula, en este puente la problemática fue que las escaleras con las que contaba estaban en estado de oxidación, además de ser muy anchas lo cual provocaba obstrucción en la banqueta para los peatones, principalmente para las personas con capacidades diferentes, los trabajos planteados fueron la demolición de ambas escaleras y elaboración de nuevas con un diseño distinto y más reducido del ancho en el descanso, además del cambio de dados que eran los que más invadían en la banqueta, además de la pintura en barandal y estructura metálica. Elabore la cuantificación de los materiales a utilizar para la remodelación de este puente con la ayuda de los ingenieros que supervisaron esos puentes.

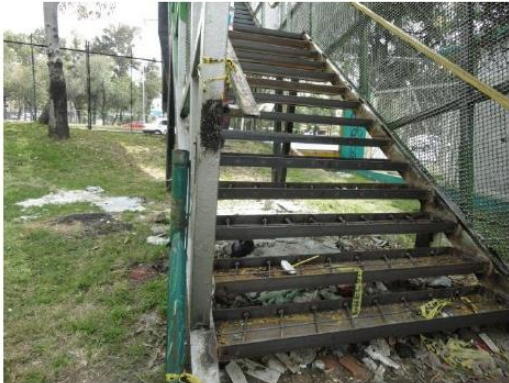
Puente Peatonal Insurgentes Norte

Se realizaron levantamientos físicos de los puentes peatonales ubicados en Insurgentes norte y calle Eligio Ancona e Insurgentes Norte y Salvador Díaz Mirón, cerca de la estación Buena Vista, estos puentes son casi idénticos en cuanto a diseño, pero el segundo presenta muchas problemáticas debido a que la sección de la estructura que soporta el puente es de menor sección que la del primero, de igual manera la alfarda que sostiene los escalones es de canal monten, este perfil de acero es más delgado que el que se maneja en la mayoría de los puentes que es canal C de 3/8" a 1/2", por lo cual se corroe con mayor velocidad provocando la separación de la alfarda con la

pasarela y además la separación de los escalones con la alfarda, todo esto en conjunto provoca un movimiento longitudinal del puente peatonal, ocasionando que la gente ya no quiera utilizarlo que es la principal consecuencia, en dicho puente se hizo la propuesta de cambiar las escaleras completamente tanto alfarda como la elaboración de escalones nuevos, así mismo se pretende reforzar los apoyos principales para evitar el movimiento longitudinal generado en este puente. Se realizó dibujo digital de este puente para su cuantificación y análisis estructural, el primer puente levantado físicamente no represento mayor problema, en este solo se suministró de pintura en barandal, pintura en jaula, pintura en estructura metálica y en superficies de concreto.

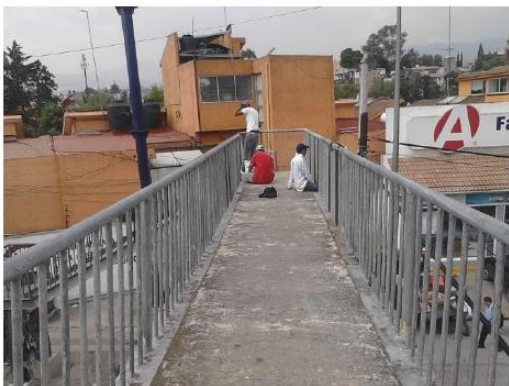
Puente Peatonal Insurgentes Sur-Mayas

El séptimo trabajo realizado fue el levantamiento físico de los puentes peatonales ubicados en Insurgentes Sur y Mayas e Insurgentes Sur y Villa Olímpica, dichos puentes no representaron mayor problema para su mantenimiento pues solo se suministró y aplicó pintura en cuanto a los conceptos del catálogo, además de estos dos se realizó el levantamiento físico del puente peatonal de Canal de Tezontle entre Pima Alto y Pima Bajo el cual presentó problemas en cuanto a los escalones y pasarela además de la pintura en estructura, barandal y superficies de concreto. Se digitalizaron sus levantamientos y se cuantificó todo el material para la ejecución de los trabajos propuestos en los puentes, se asistió a recorrido de obra para verificar el avance diario así como personal, herramienta y equipo de trabajo.

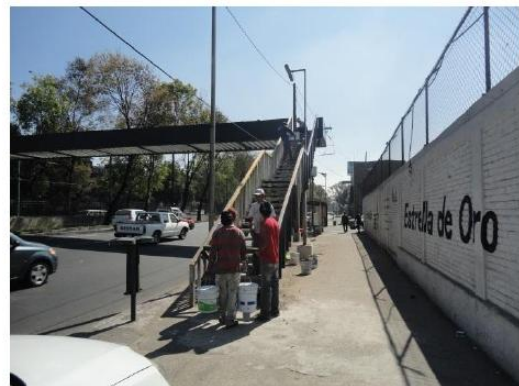
Puente Peatonal Calzada de Tlalpan y Circunvalación

El segundo trabajo que realice fue levantamiento físico de un puente peatonal ubicado el Calzada de Tlalpan y anillo de circunvalación, además del levantamiento físico se digitalizo y se hicieron planteamientos acerca del modo de intervención en este puente, ya que generaba varias problemáticas, este puente represento un reto pues era de los más deteriorados principalmente en la estructura, ayude a los ingenieros encargados (supervisores) de ese puente a elaborar una evaluación tanto de la estructura como de escaleras, pasarela, barandal y jaula que rodea un tramo de pasarela donde pasa el tren ligero. Después del análisis y evaluación de este puente, se llegó a la conclusión de cambiar la mitad de la estructura del lado poniente ya que se encontraba en estado avanzado de oxidación en la parte baja pegada a la pasarela, ya se empezaban a presentar huecos en el alma de la viga principal, se hicieron varias propuestas entre ellas una que se quedó a mi cargo, en esta la mitad de la estructura debía ser más elevada que la existente, realice la propuesta elevando la estructura cerca de 1 metro por encima de la del lado oriente, generando más escaleras y haciendo uso de los apoyos existentes, de esta manera se libran los cables con los que funciona el transporte eléctrico, lo cual era la razón principal para elaborar esa propuesta, pero no

fue la más conveniente ya que se generaban problemas estructurales y el área de trabajo interrumpía demasiado la circulación del tren ligero. La propuesta fue solo cambiar la mitad de la estructura de la misma manera en que se encontraba en ese momento, esto llevo a cambiar muchas partes del puente como pasarela completa, escalones y jaula, además de las partes interiores de la otra mitad de las vigas principales, este puente fue el más tardado en cuanto a planeación y construcción ya que se pospusieron trabajos debido a la interrupción de una vía principal y el paso del tren, hasta la fecha se están terminando los trabajos planteados.

Con ayuda del dibujo digitalizado hecho con el programa autocad cuantifique todos trabajos a realizar en este puente con ayuda del catálogo elaborado por la DGOP para el mantenimiento de los puentes peatonales, en estos entraba pintura en barandal, desmontaje de estructura metálica, montaje y fijación de estructura metálica entre otros mas que constaban de pintura y cambio de escalones principalmente.
