Universidad Autónoma Metropolitana  
Unidad Xochimilco  
**Informe de servicio social**

**Lugar y periodo de realización:** ENCRYM, Escuela Nacional de Conservación Restauración y Museografía “Manuel del Castillo Negrete”, hasta cumplir un plazo no mejor a 480 horas.

**Nombre y clave del proyecto:** “Apoyo a las actividades de investigación, conservación y restauración del patrimonio cultural”, XCAD000147.

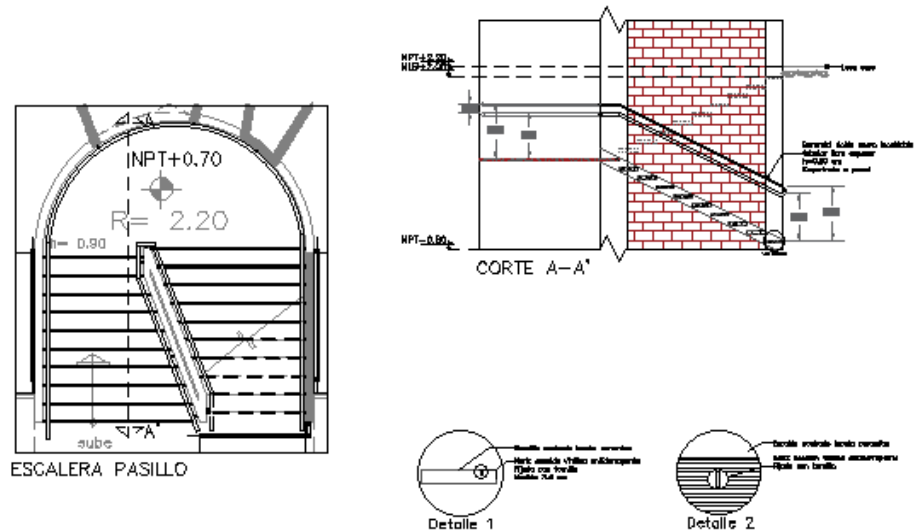
Ilustración 3 Proyecto de barandal y protección de escalón.

La propuesta de barandal se realiza porque el actual no cumple con las normas de seguridad para una institucion, se propone barandal tubular doble que cubra toda la escalera y sea por ambos lados.

El perfil de la escalera o nariz se propone dado que los escalones son de perfil de hierro colados, esto hace las que orillas sean filozas y peligrosas, para ello se propone una nariz de PVC colocada en la orilla y fijada con tornillos.

8. Realización de la nueva propuesta de barandales en toda la escuela, ya que no se contempló un barandal en todas las escaleras, ni los lineamientos requeridos y nariz de protección para escalones, para así evitar accidentes ya que son peligrosas.

Al diseñar escaleras para una escuela siempre se tiene que tomar en cuenta la seguridad de los usuarios, con el cambio de barandal y la protección a los escalones, se cumple con las normas y son más seguras.

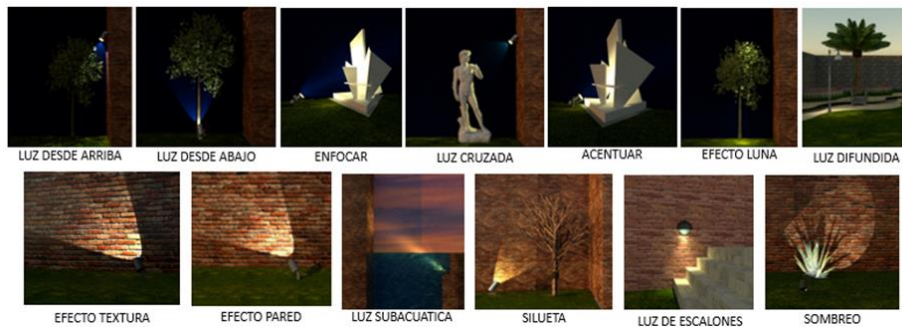
### DIVERSAS FORMAS DE MONTAJE DE ILUMINACIÓN

Elaboración de esquemas en 2D Y 3D que representan los diferentes tipos de iluminación y como aprovechar los mejores ángulos.

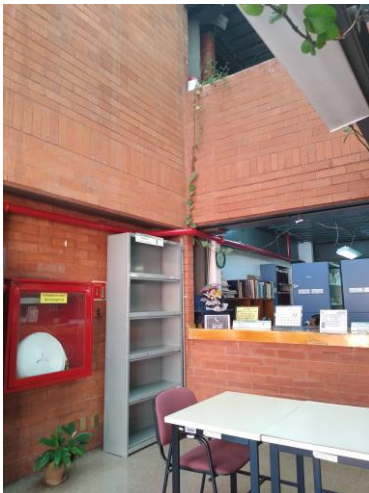
Fotografía tomada por Berenice Vallejo, febrero 2020.

Recepción de la biblioteca, en la esquina se propuso el elevador dado que es un espacio cómodo y no se requieren muchas modificaciones.

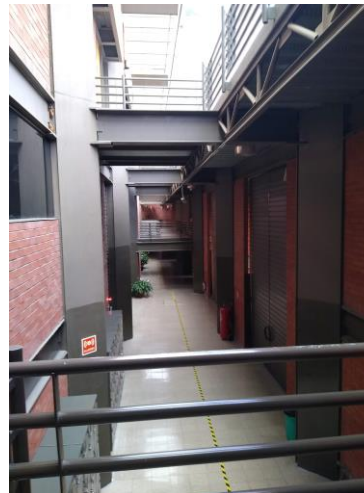
Fotografía tomada por Berenice Vallejo, febrero 2020.

Pasillo principal donde se encuentran las aulas, aquí se propone otro elevador por ser una zona muy transitada.

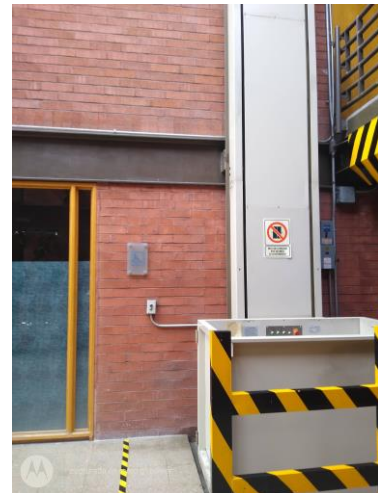
Fotografía tomada por Berenice Vallejo, marzo 2020.

Plataforma elevadora que se encuentra en el pasillo, actualmente no se usa por que no funciona.

Posteriormente se investigarán los diferentes tipos de plataformas elevadoras o elevadores para personas con alguna discapacidad, tomando en cuenta la plataforma elevadora existente en el ENCRyM que esta fuera de servicio, para que sean parecidas en los requerimientos.
