**Universidad Autónoma Metropolitana  
Unidad Xochimilco  
División de Ciencias y Artes para el Diseño  
Maestría en Ciencias y Artes para el Diseño**

**Reconstrucción y transformación de la vivienda tradicional en  
Ixtepec, Oaxaca  
a raíz de los sismos en 2017.**

Idónea comunicación de resultados  
que para obtener el título de Maestría presenta:

**Arq. Ricardo Arian Zarate Contreras.**

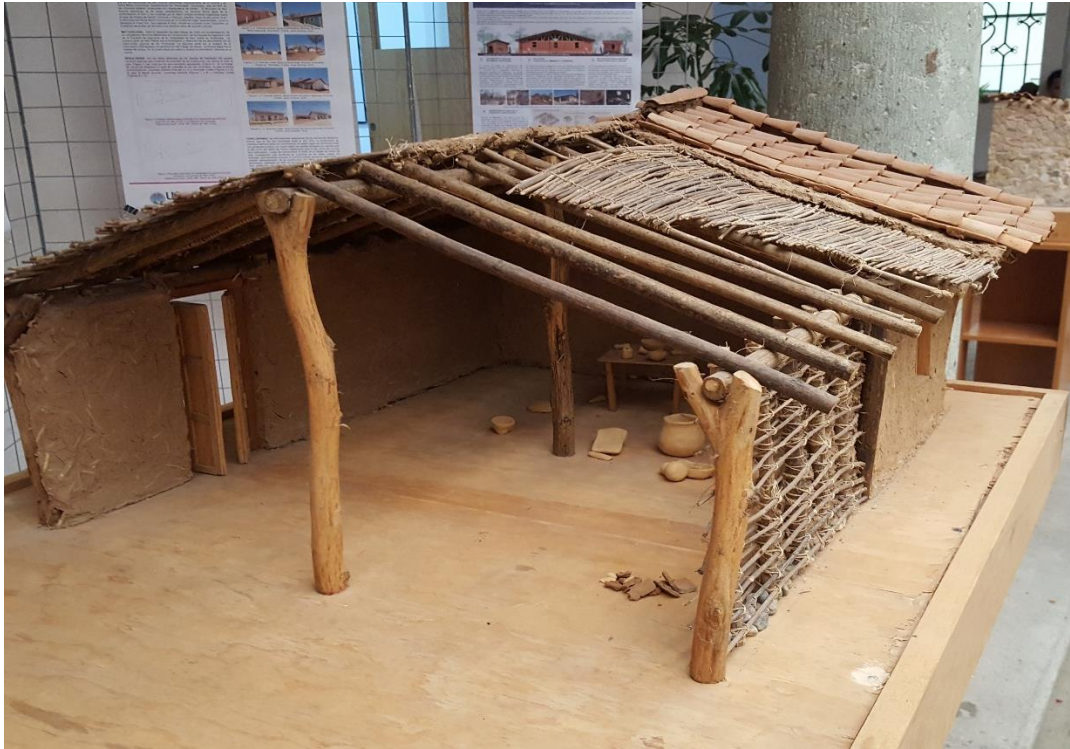
Foto 3. Maqueta Vivienda Tradicional Zapoteca

Foto: Archivo personal, Arian Zarate. Maqueta elaborada en el diplomado en sistemas constructivos tradicionales (CaSa) Coordinadora. Dra. Ángeles Vizcarra. Octubre 2019.

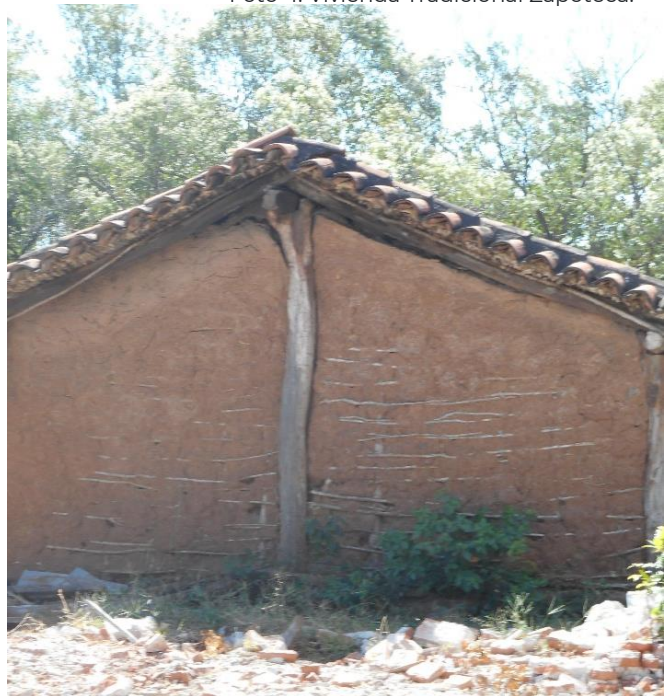
Foto 4. Vivienda Tradicional Zapoteca.

Esta estructura de madera da la estabilidad a toda la vivienda esta se amarraba con varas horizontales a cada 15 cm aproximadamente, después era amarrado con ixtle, guano, o bejucos, la vivienda era cubierta con barro, hasta lograr cubrir la estructura interna de madera, por su parte la techumbre se levantaba con una viga central llamada plancha que sostenía los morillos, como cubierta se utilizaba la palma, pero en casos recientes se puede observar el uso de la teja. Aunque este sistema constructivo se ha observado en otras

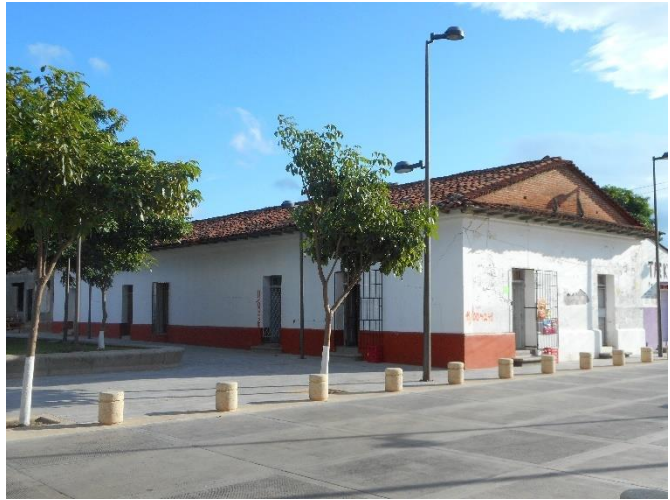
Foto 5. Vivienda Tradicional de adobe.

La vivienda de adobe puede ubicarse en la zona donde se encuentran los espacios de gobierno y religioso, la iglesia dedicada a San Jerónimo Doctor, y el palacio de gobierno que rodean la plaza Hidalgo, son el marco donde se ubican el mayor número de viviendas de adobe. Esta vivienda cuenta con cimentación de piedra, sobrecimientos en la mayoría de los casos, así como

muros de adobe, estos con dimensiones de 40x50x10 cm aproximadamente, en las esquinas de los muros el sistema funciona con traslape de los mismos adobes sin necesidad de refuerzos estructurales, en lo que corresponde a puertas y ventanas, dinteles de madera, como techumbre en muchas ocasiones se observó el uso morillos y vigas de madera y el uso de tejamanil o bidiguana como cama de las tejas, esto se puede intuir para mitigar el acceso a animales. La morfología de esta vivienda conserva en forma muchas similitudes, pero se puede observar una mezcla de cultura, las viviendas pierden el cuarto redondo en muchas ocasiones y se cambia por las divisiones en cuartos, para uso específico. Los vanos son mayores debido a que cada cuarto presenta al menos un vano, algo que también se modifica es la dimensión en planta.

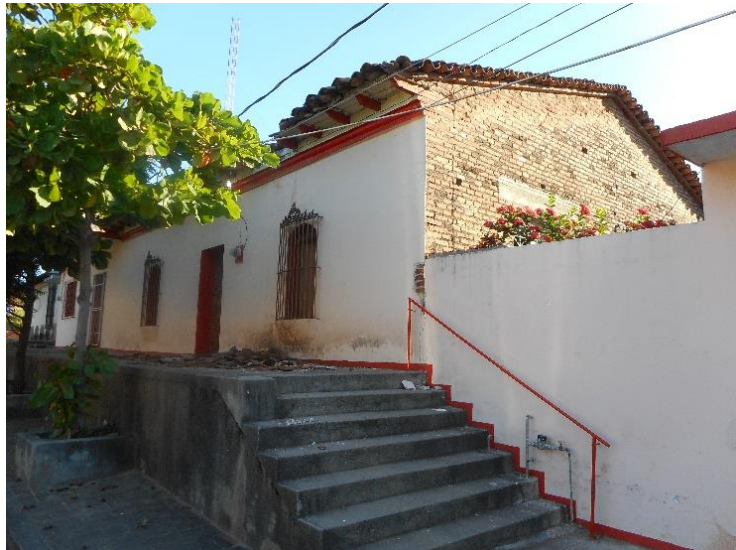
Foto 6. Vivienda Tradicional de ladrillo.

Por último, la vivienda de ladrillo se puede observar por toda la ciudad de Ixtepec, la mayor presencia es en la zona industrial de Ixtepec, que es la estación del ferrocarril. Las características de esta vivienda en primer lugar a comparación de las anteriores se caracterizan por el material de muros, siendo el ladrillo a “tizón y sogá” la técnica empleada para su

construcción, teniendo un grosor en muro aproximado de 30 y 40 centímetros. Usando el traslape como sistema para esquinas y cruces de muros. En lo que corresponde a techumbre, la madera y teja son los elementos característicos de estas viviendas.

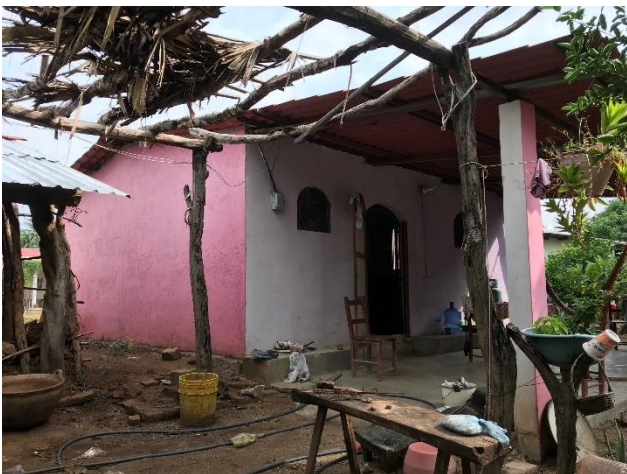
Plano 4. Elaboración Propia, diciembre 2022.  
Fotos. Archivo personal Arian Zarate Nov 2022

**Vivienda Actual:** la morfología de la vivienda persistió, no hubo una modificación adicional a la forma y distribución de los espacios. Solo se transformaron los materiales de construcción. Las medidas de la vivienda se mantuvieron, teniendo en la cumbrera una altura de 3 mts. Y en los muros bajos de 2.5 mts. Las dimensiones de la vivienda son de 7 mts de ancho por 6 mts de largo. La vivienda cuenta con un pórtico o ramada que se extiende 4 mts. Sobre la fachada principal.

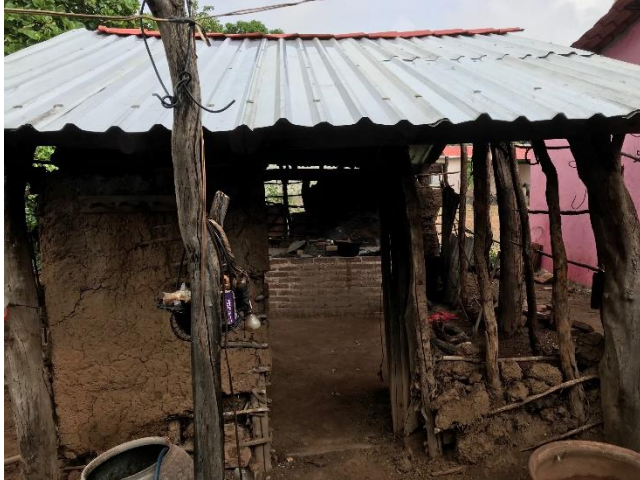
Foto 9. Cocina de Bajareque.

La falta de conocimiento en la técnica constructiva fue uno de los factores que derivó en la elección de materiales, debido a que se consideró complicado y poco funcional. Esto debido al auge de los nuevos materiales de construcción que fueron más prácticos para los albañiles.

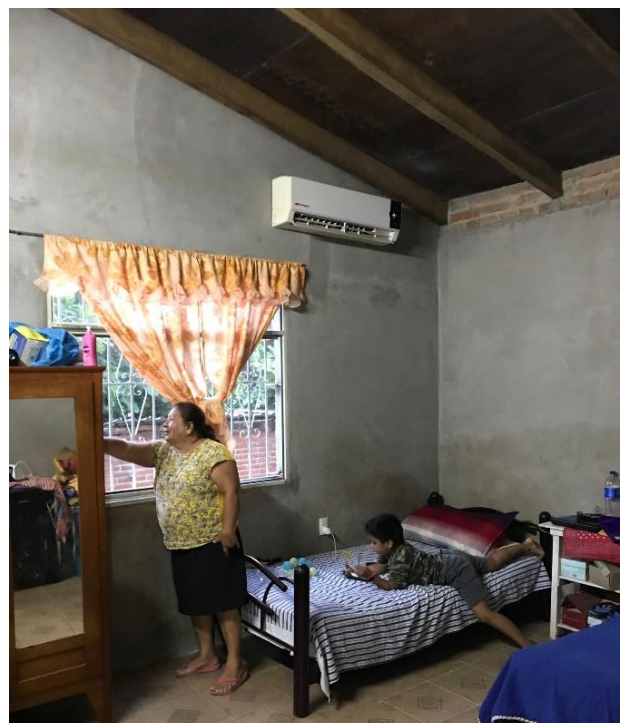
Foto 15. Foto interior de habitación

No recibió ninguna asesoría para su vivienda, la hizo similar a la que tenía solo agregó cuartos y un baño al interior. Cambio de materiales de ladrillo a block y de teja a lámina galvanizada.

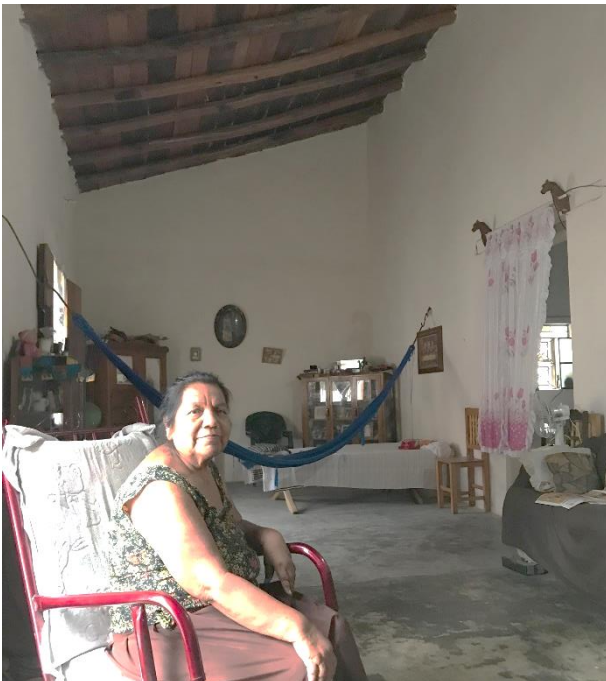
Foto 21. Interior de la vivienda

**Vivienda Actual:** la vivienda se conservó y recupero después del sismo con los mismos materiales y morfología, solo hubo cambio de tejas y morillos que fueron los afectados en el sismo, se colocó una malla de refuerzo como contención en muros y se reforzaron los cruces de muros con escuadras de varillas, al final se repello y pinto, en lo que respecta al baño la señora minerva realizo un trabajo posterior para colocar más a su alcance el baño y cocina en la parte trasera de su vivienda, utilizando materiales como concreto y block. El cual le permite tener mejor acceso a estos espacios.

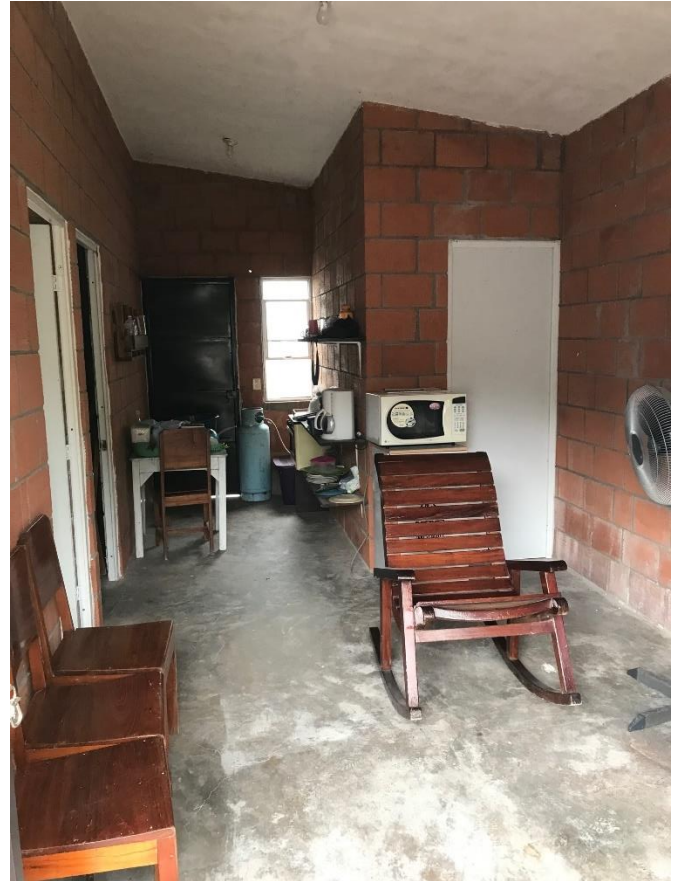
Foto 28. Recamara

El propietario impermeabilizo, ya que la vivienda presentó goteras. El cableado e instalaciones de la vivienda considera que son de la peor calidad y él tuvo que remplazar todo para que funcionara. Lo dejaron sin energía y sin agua, él pagó aparte para que le instalaran todo. Comentó que la vivienda la terminaron en una semana. Por lo que considera que fue realizada sin cuidados técnicos necesarios. No hubo un análisis de quien habitaba previamente la vivienda, por lo que ahora se encuentra deshabitada, se utiliza como casa de visitas.

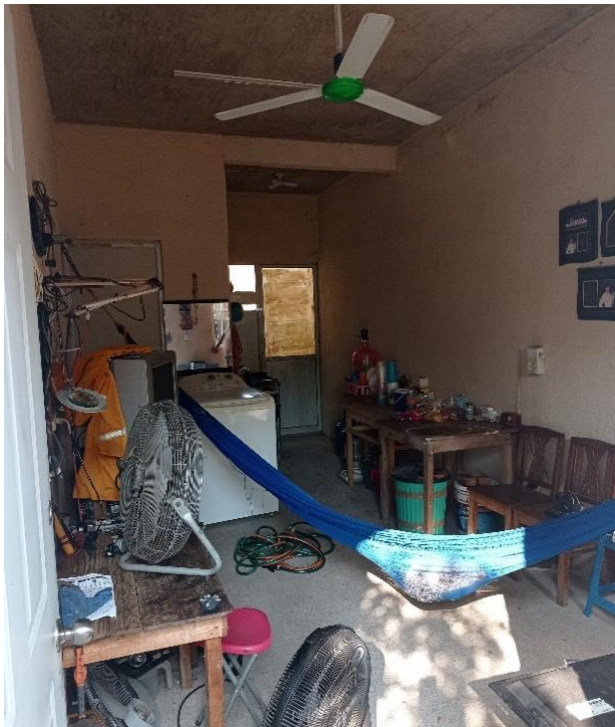
Foto 29. Interior vivienda

**Vivienda Actual:** la vivienda actual cuenta con 35 mts cuadrados de construcción. Cuenta con baño, sala-comedor-cocina y dos cuartos. El techo es de loza maciza sin pendiente, los muros son de block con un espesor de 12 cm y cuenta con una losa de cimentación.
