**UNIVERSIDAD
AUTÓNOMA
METROPOLITANA**
Unidad Xochimilco

Habitabilidad para los adultos mayores en la arquitectura del siglo XX. Análisis del Conjunto Urbano Presidente Miguel Alemán.

Idónea comunicación de resultados que para obtener el grado de Maestría presenta:

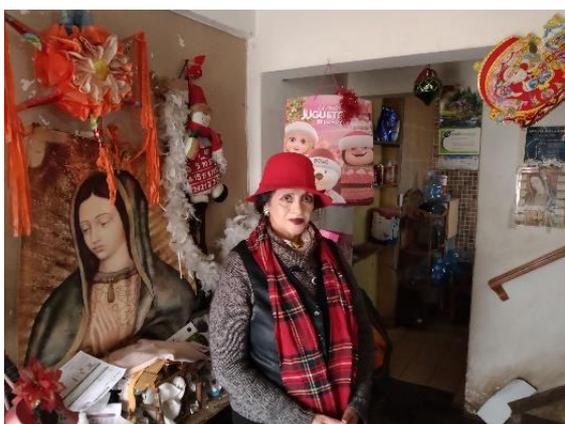
Imagen 3 Departamento de la señora Guadalupe G al interior del CUPA

El análisis del departamento consiste en identificar las barreras arquitectónicas derivadas del diseño del espacio.

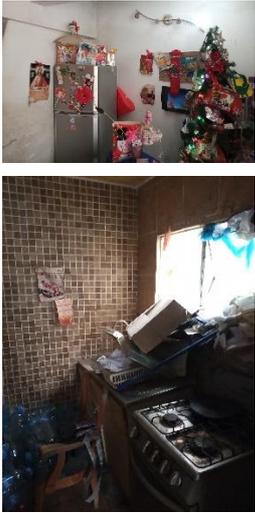
<p>Áreas mínimas</p>

<p>El área habitable en espacios comunes, como la sala, es de 3.64 metros; en la cocina es de 1.52 metros y en el baño es de 2.50 metros.</p>	<p>Los espacios habitables son mínimos, pues originalmente no consideraban mucho mobiliario, pero en la actualidad son insuficientes para realizar las actividades o contemplar adaptaciones.</p>
--	---	---

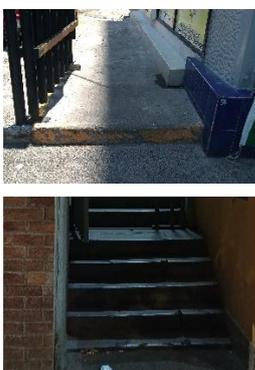
<p>Para poder acceder de manera lateral al conjunto sobre Avenida Coyoacán, y de manera lateral al interior de los jardines, se presenta un cambio de nivel considerable, además de que la entrada lateral es por escalera.</p>	<p>Impiden o limitan la movilidad de los usuarios con problemas de movilidad.</p>
<p>Rampas</p>
