Arq. Francisco Haroldo Alfaro Salazar
Director de la División
Ciencias y Artes para el Diseño
UAM Xochimilco

INFORME FINAL DE SERVICIO SOCIAL

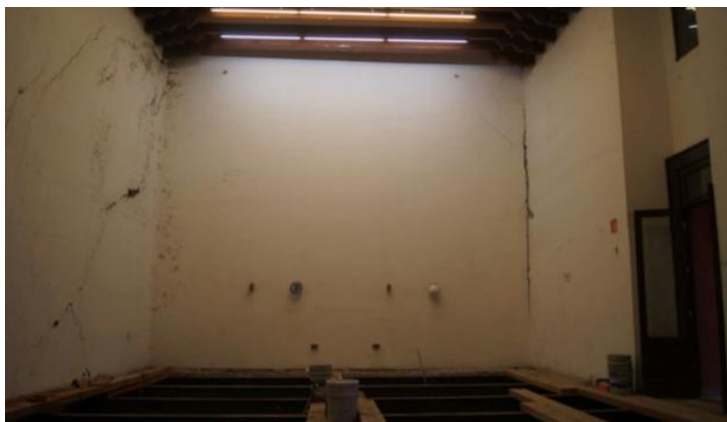
IMAGEN 07. Agrietamientos en muros y acabados en la pinacoteca del Templo de la Rectoría de San Felipe Neri, La Profesa. Fotografía por el equipo del Fideicomiso, agosto 2024.

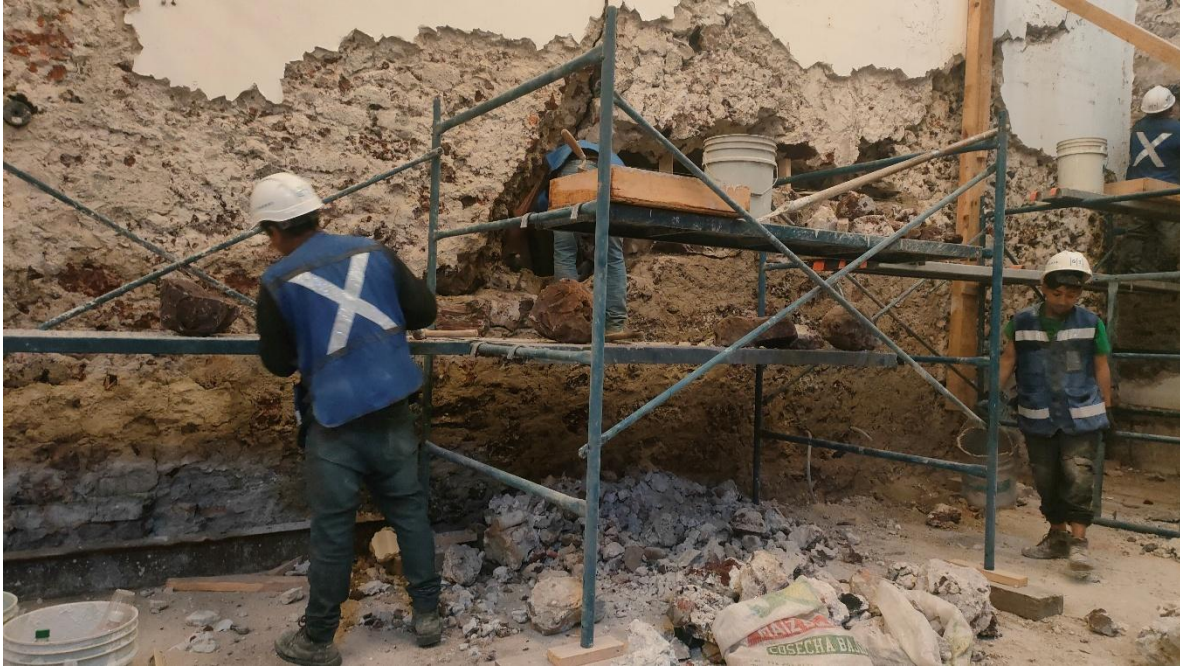
IMAGEN 08. Intervención de daños en muros de la pinacoteca del Templo de la Rectoría de San Felipe Neri, La Profesa. Fotografía por el equipo del Fideicomiso, septiembre 2024.

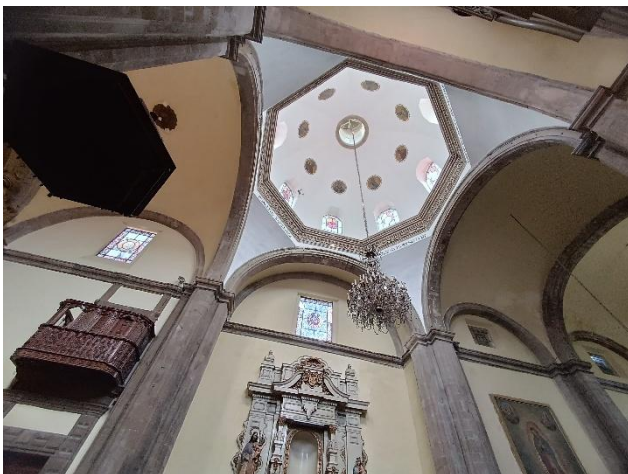
IMAGEN 12. Bóveda, pechinas y muros restaurados del Templo de San Juan de Dios. Fotografía por Jonathan Franco, enero 2025.

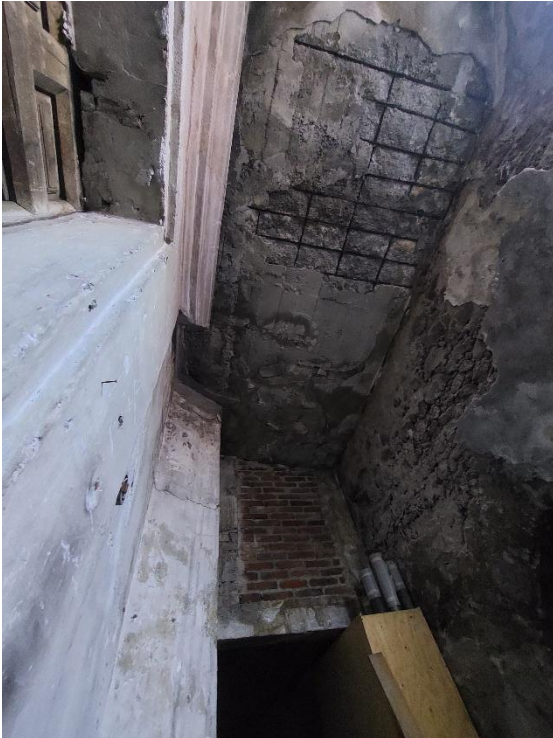
IMAGEN 16. Deterioros en espacio anexo del Templo de San Juan de Dios. Fotografía por Jonathan Franco, enero 2025.

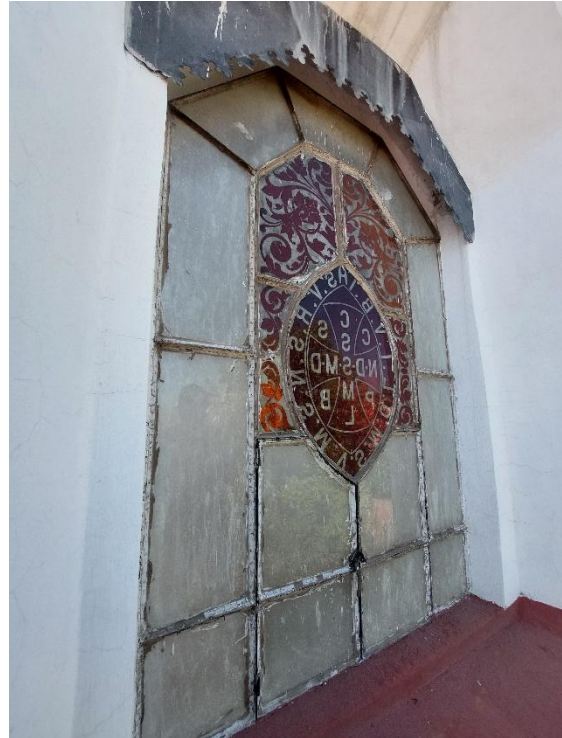
IMAGEN 17. Deterioros en ventanas y vitrales del Templo de San Juan de Dios. Fotografía por Jonathan Franco, enero 2025.

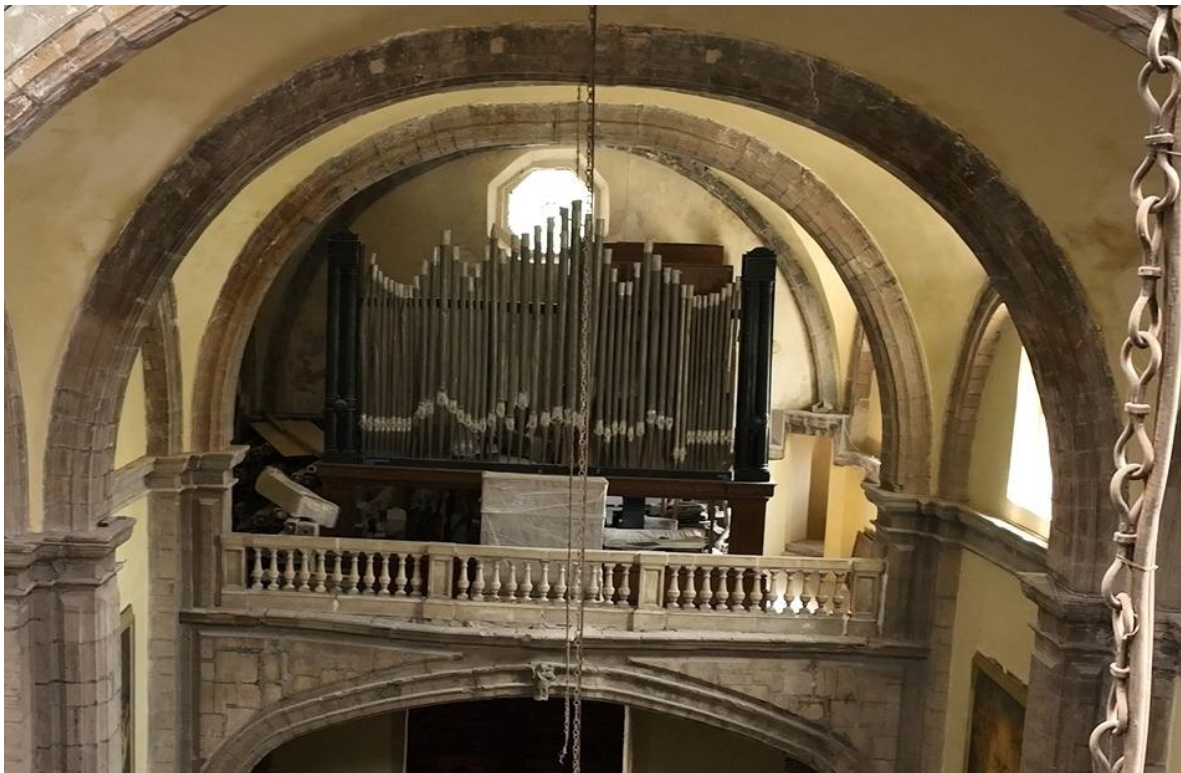
IMAGEN 18. Deterioros en bien mueble (órgano) del Templo de San Juan de Dios. Fotografía por Jonathan Franco, enero 2025.

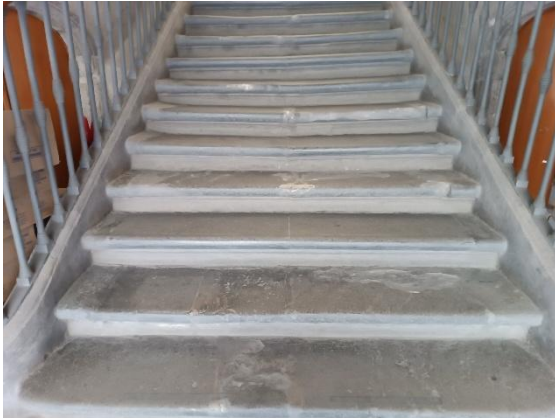
IMAGEN 19. Levantamiento de deterioros en cantera de escaleras del edificio del Fideicomiso. Fotografía por Jonathan Franco, marzo 2025.

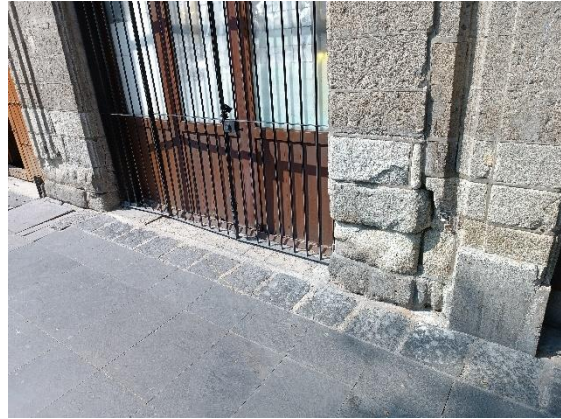
IMAGEN 20. Levantamiento de deterioros en cantera de fachada del edificio del Fideicomiso. Fotografía por Jonathan Franco, marzo 2025.

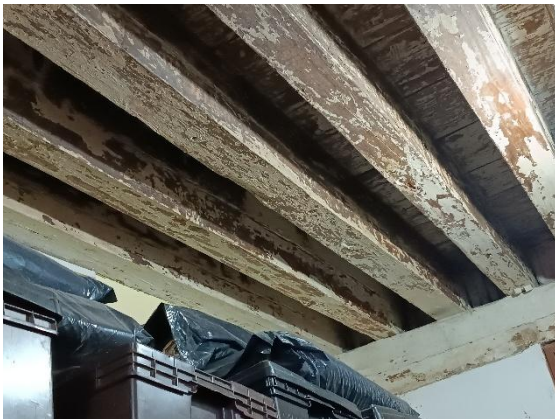
IMAGEN 21. Levantamiento de deterioros en vigería del edificio del Fideicomiso. Fotografía por Jonathan Franco, marzo 2025.

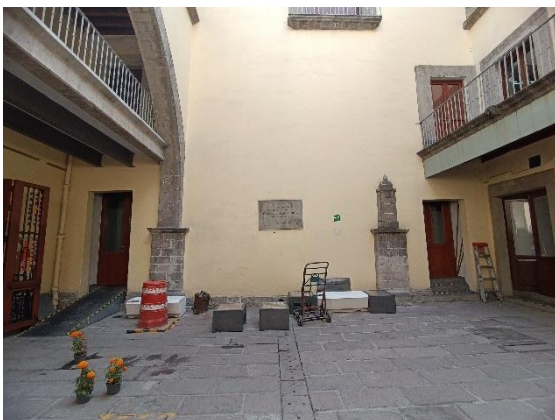
IMAGEN 23. Levantamiento de deterioros en fachada interior del edificio del Fideicomiso. Fotografía por Jonathan Franco, marzo 2025.

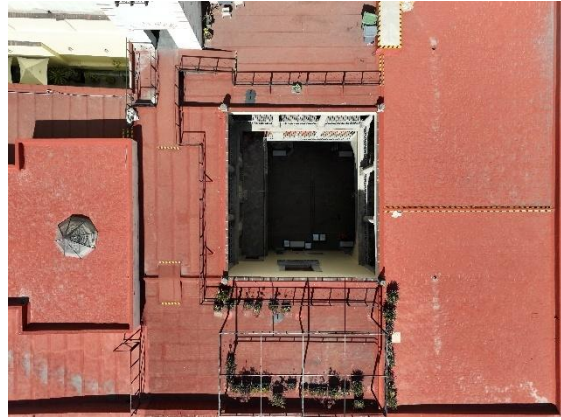
IMAGEN 24. Levantamiento de deterioros en azotea del edificio del Fideicomiso. Fotografía por Jonathan Franco, marzo 2025.

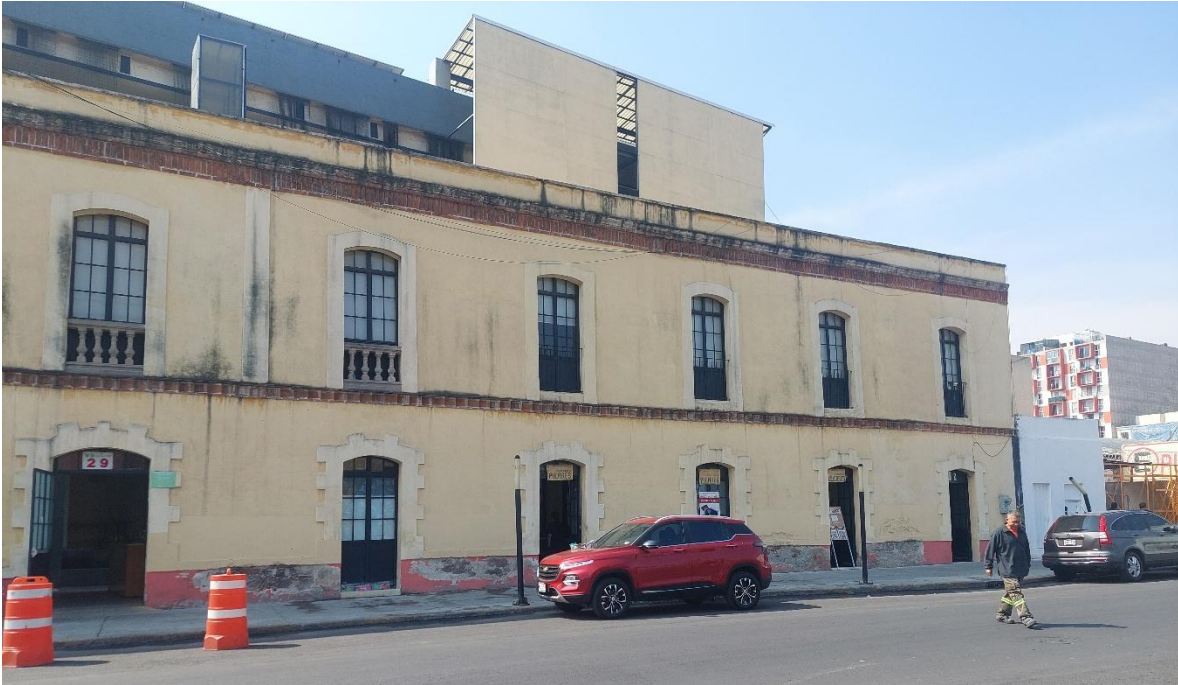
IMAGEN 25. Levantamiento de deterioros en fachada principal del edificio Nezahualcóyotl 29. Fotografía por Jonathan Franco, marzo 2025.

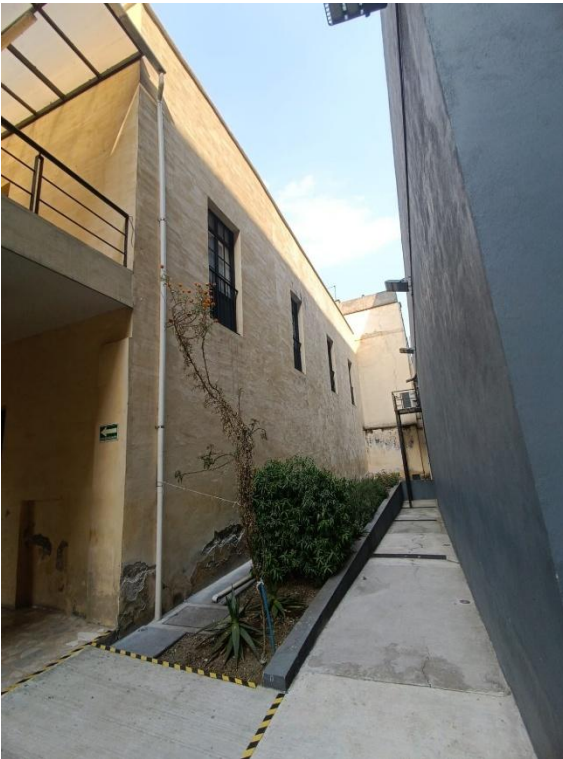
IMAGEN 26. Levantamiento de deterioros en fachada interior del edificio Nezahualcóyotl 29. Fotografía por Jonathan Franco, marzo 2025.

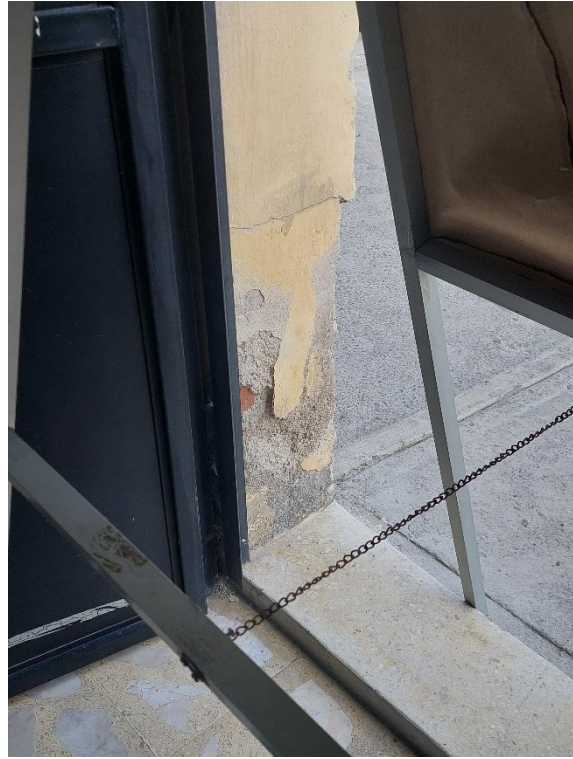
IMAGEN 27. Levantamiento de deterioros en boquillas e interiores del edificio Nezahualcóyotl 29. Fotografía por Jonathan Franco, marzo 2025.
