LA ANARQUITECTURA COMO INTERPRETACION PARA LA REUTILIZACION DEL PATRIMONIO EDIFICADO.

Arq. Edgardo Salvador Jiménez Ramírez

El presente documento tiene como objeto exhibir los resultados obtenidos en el ejercicio académico de la Maestría de Reutilización del Patrimonio edificado (MRPE) de la Universidad Autónoma Metropolitana - Xochimilco (UAM-X), además de ser un documento de consulta a libro abierto en el que se pueda encontrar información relacionada con los criterios de diseño, las decisiones y soluciones técnicas a considerar para la reutilización del inmueble propuesto de la Casa de Bombas de Santa María Nativitas.

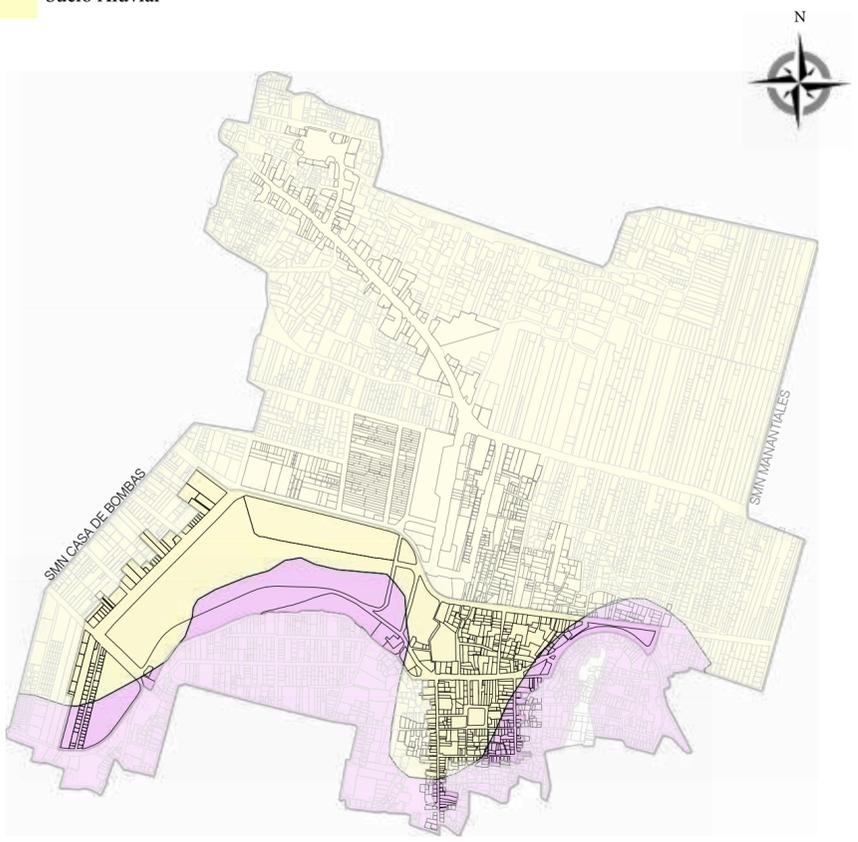
Imagen # 4. Carta geológica SMN. Producción colectiva MRPE.

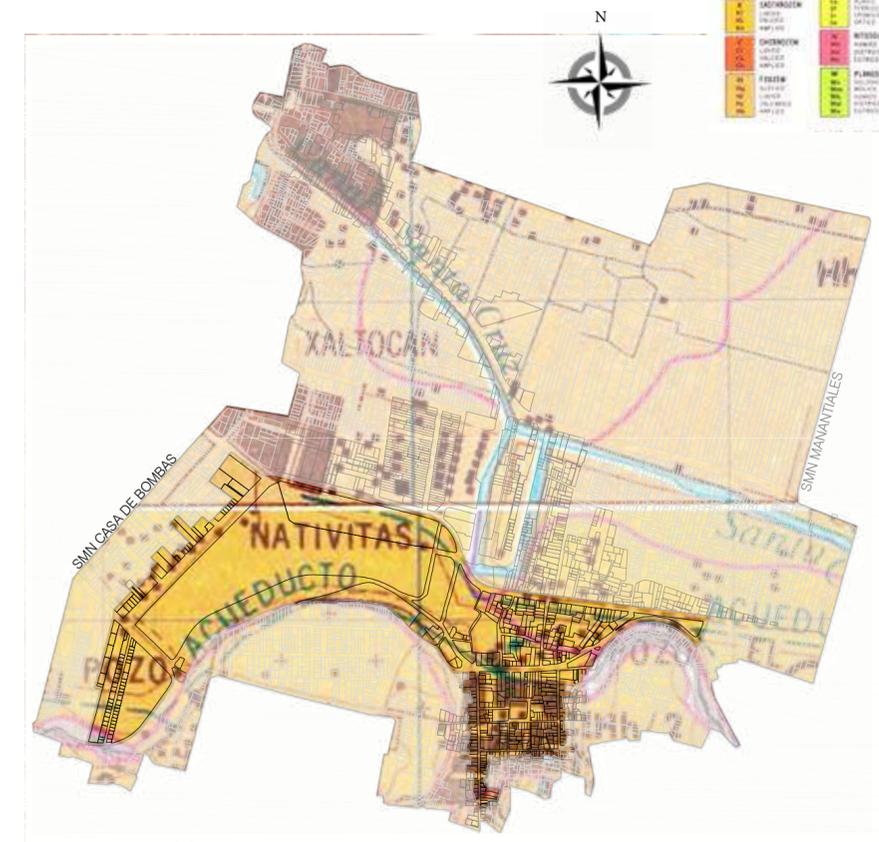
Imagen #5 . Edafología SMN . Producción colectiva MRPE.

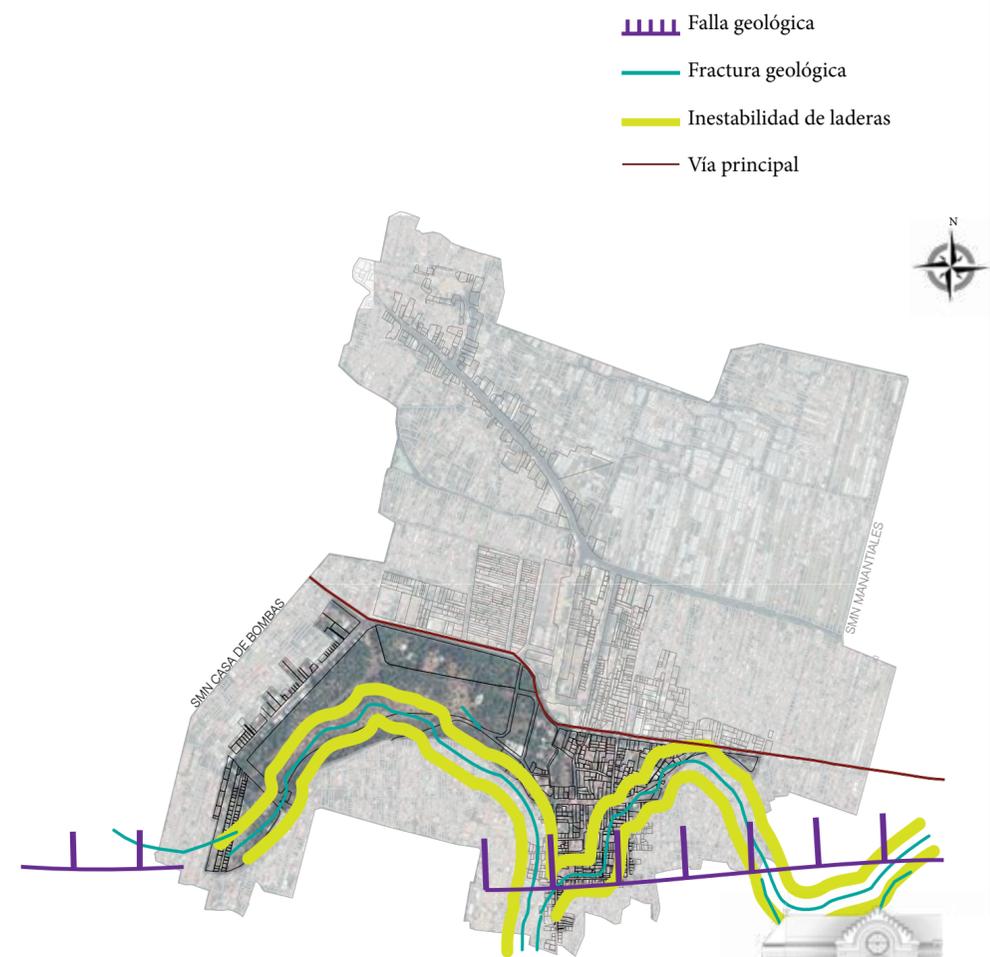
Imagen #7 . Riesgos Geográficos SMN . Producción colectiva MRPE.

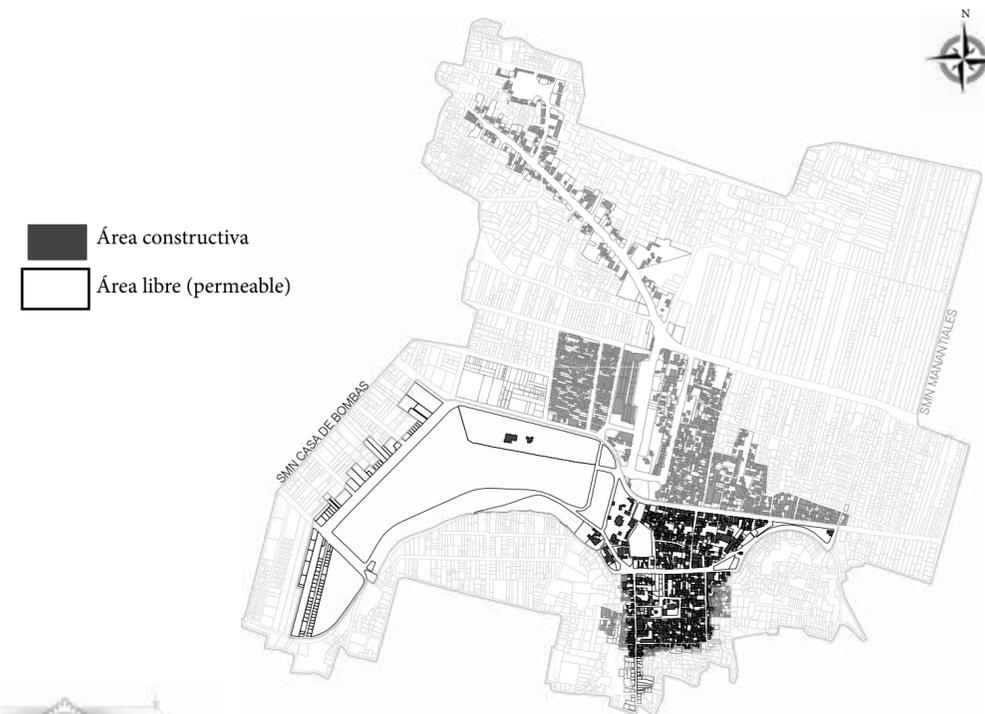
Imagen #8. Densidad constructiva SMN. Producción colectiva MRPE.

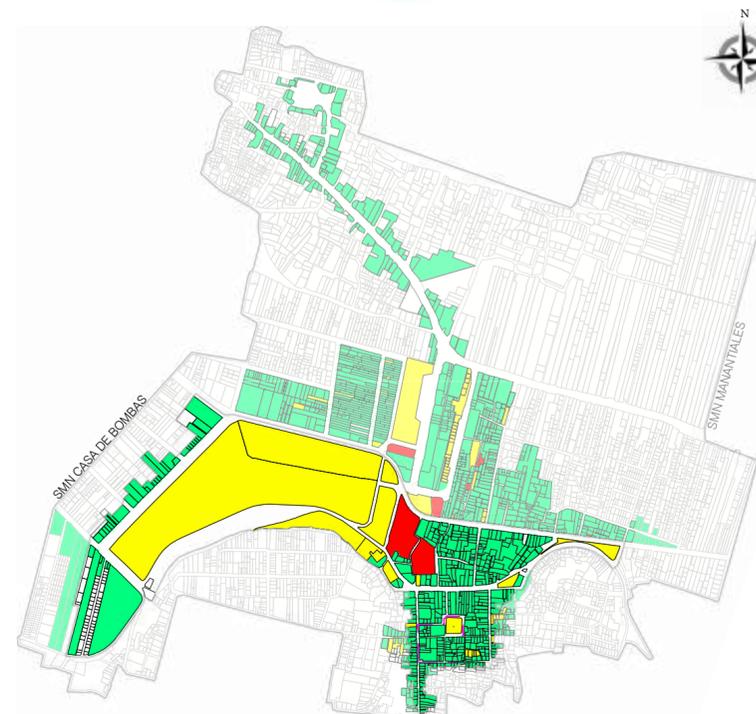
Imagen #9. Estado de conservación físico SMN. Producción colectiva MRPE.

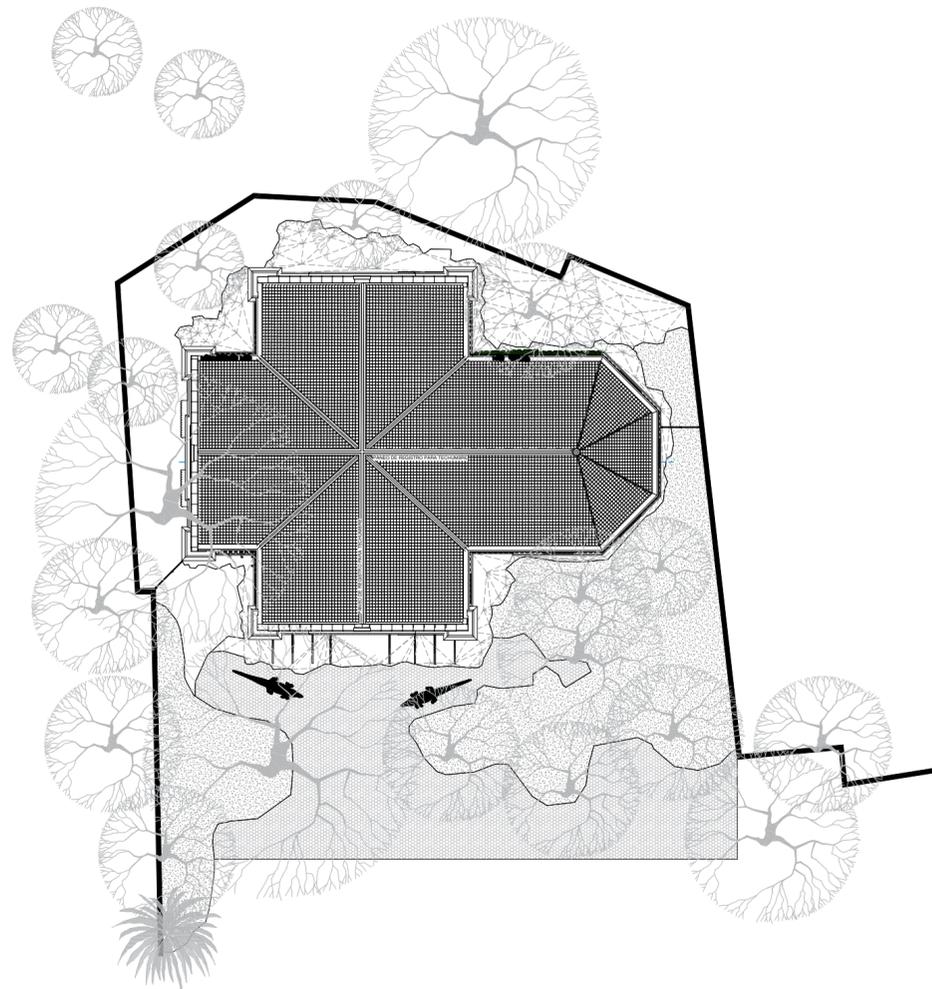
Imagen #39. Planta de conjunto - estado actual.
Producción colectiva MRPE.

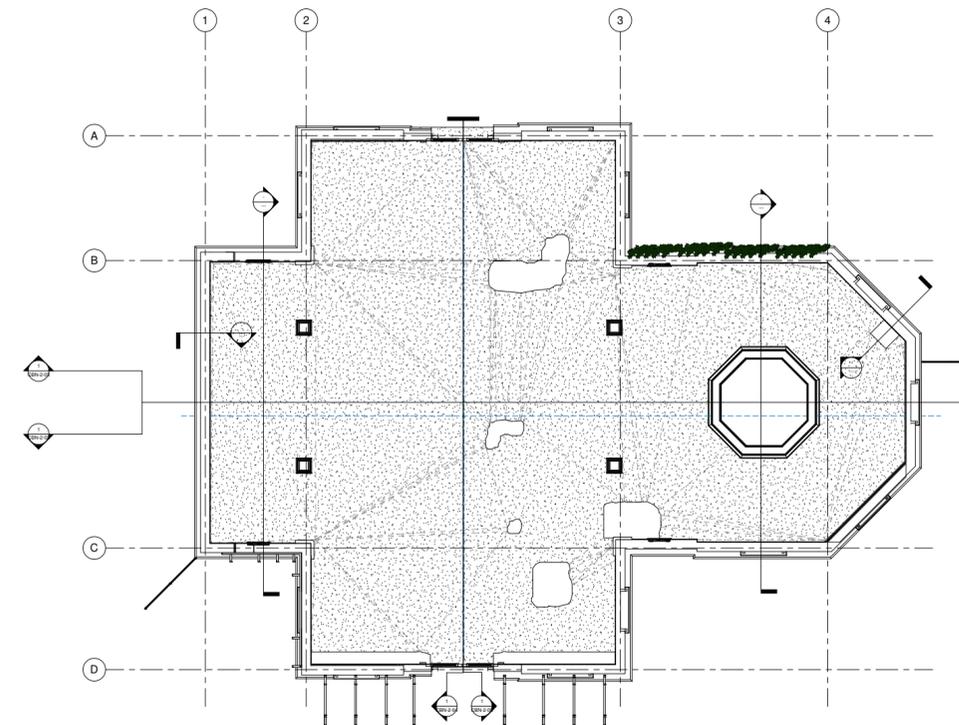
Imagen #40. Planta arquitectónica - estado actual.
Producción colectiva MRPE.

El estado de conservación del inmueble es diagnosticado como malo pues a pesar de conservar la mayor parte de sus elementos arquitectónicos éstos presentan: fisuras, grietas, desplomes, desplazamientos, faltantes, pudrición en carpinterías, alteración en los niveles y suciedad en general. Las fisuras y oquedades de mayor gravedad exponen elementos del interior a la intemperie, mismos que han generado condiciones propicias para el crecimiento de vegetación nociva, hongos y microorganismos a lo largo y ancho de los muros. Si bien la falta de mantenimiento a consecuencia del desuso y abandono favorece el deterioro del inmueble en sus elementos formales, ornamentales y acabados, no es ésta la única causa de degradación del inmueble. Con respecto a su historia sabemos que la localización del inmueble fue elegida por su proximidad al manantial y que se desplanta sobre un suelo tipo ciénaga, tras acabar con el agua de los manantiales se formó un suelo muy inestable, esto sumado a la diferencia de cimentación entre el pozo de extracción y el resto de la casa, generaron fuertes movimientos por hundimientos diferenciales provocando las grandes grietas y desplome de muros que son evidentes a primera vista. Asimismo, los fuertes sismos que han ocurrido en la Ciudad de México también han jugado un papel importante en el deterioro del inmueble, al ser Xochimilco un tipo suelo blando suele ser de los lugares más afectados

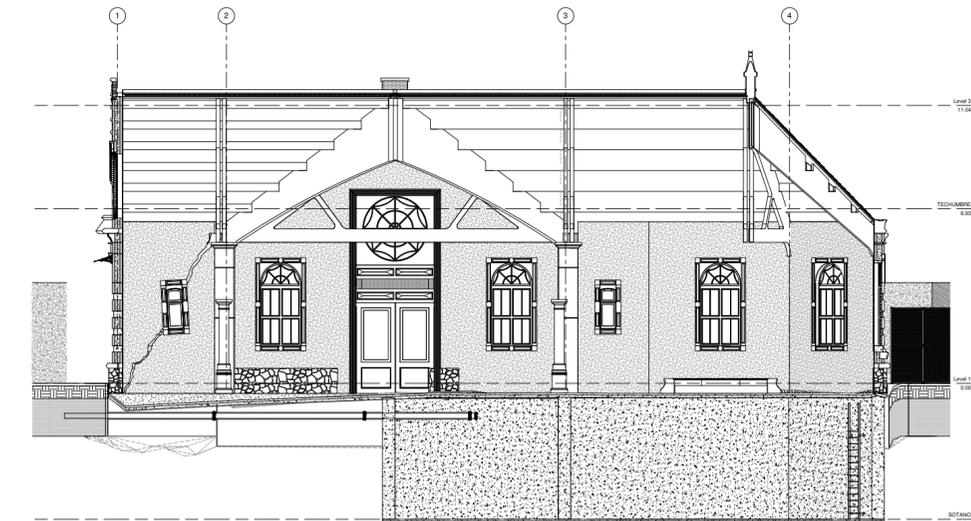
Imagen #41. Corte arquitectónico longitudinal - estado actual.
Producción colectiva MRPE.

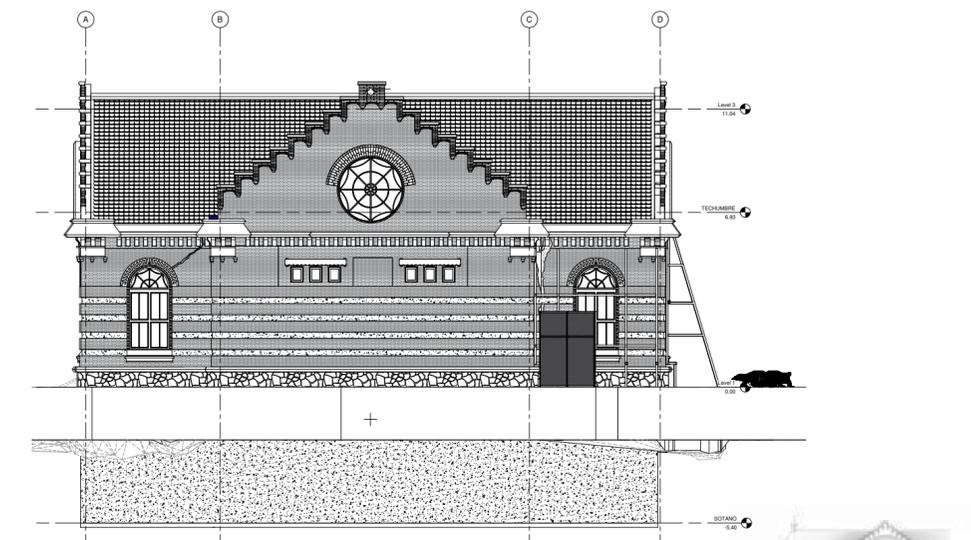
Imagen #42. Fachada arquitectónica Oriente - estado actual.
Producción colectiva MRPE.

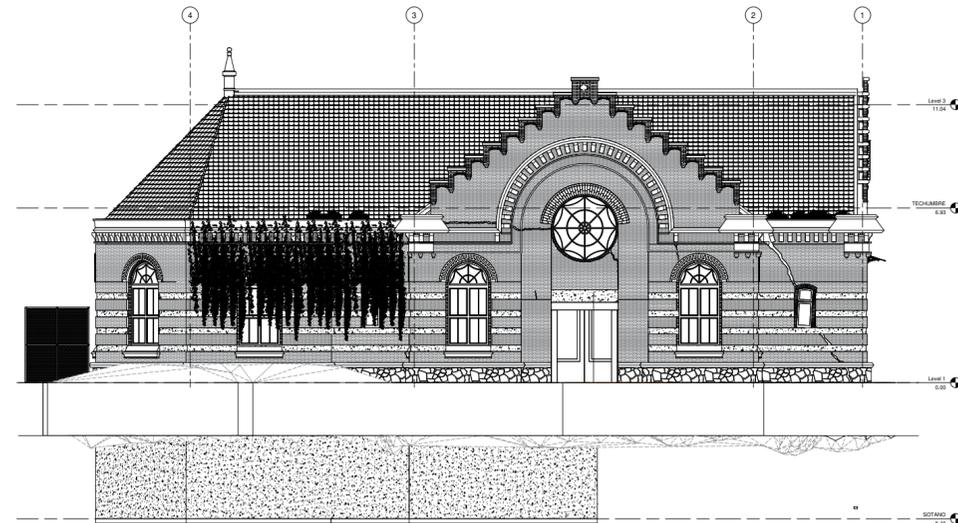
Imagen #44. Fachada arquitectónica Norte - estado actual.
Producción colectiva MRPE.

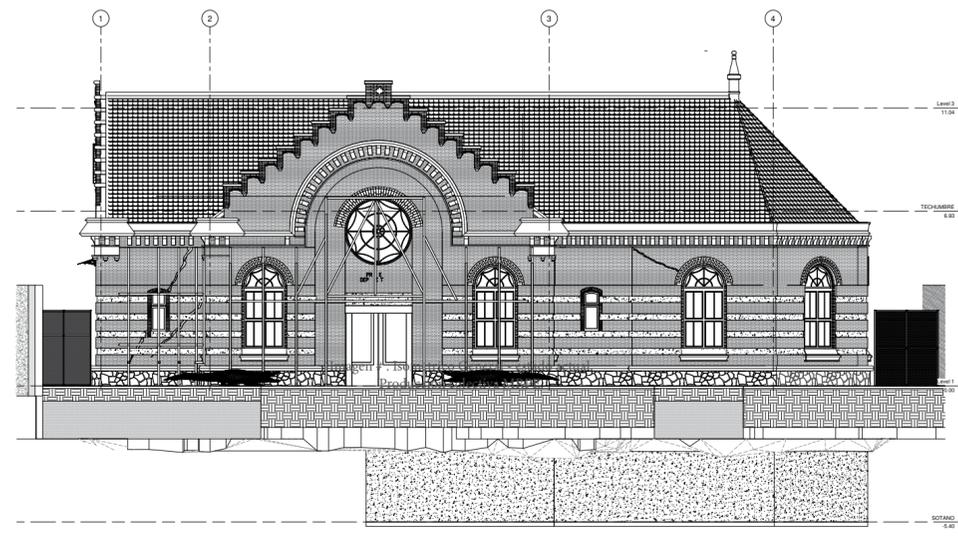
Imagen #46. Fachada arquitectónica Sur - estado actual.
Producción colectiva MRPE.

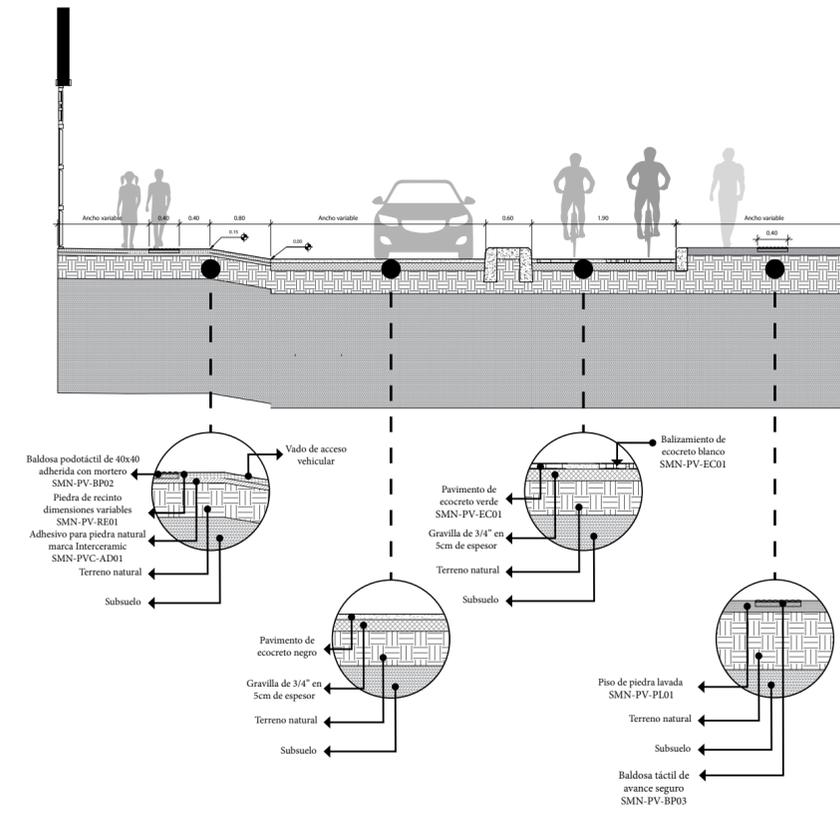
Imagen #49. Selección material y estratigrafía vial.
Producción colectiva - MRPE.

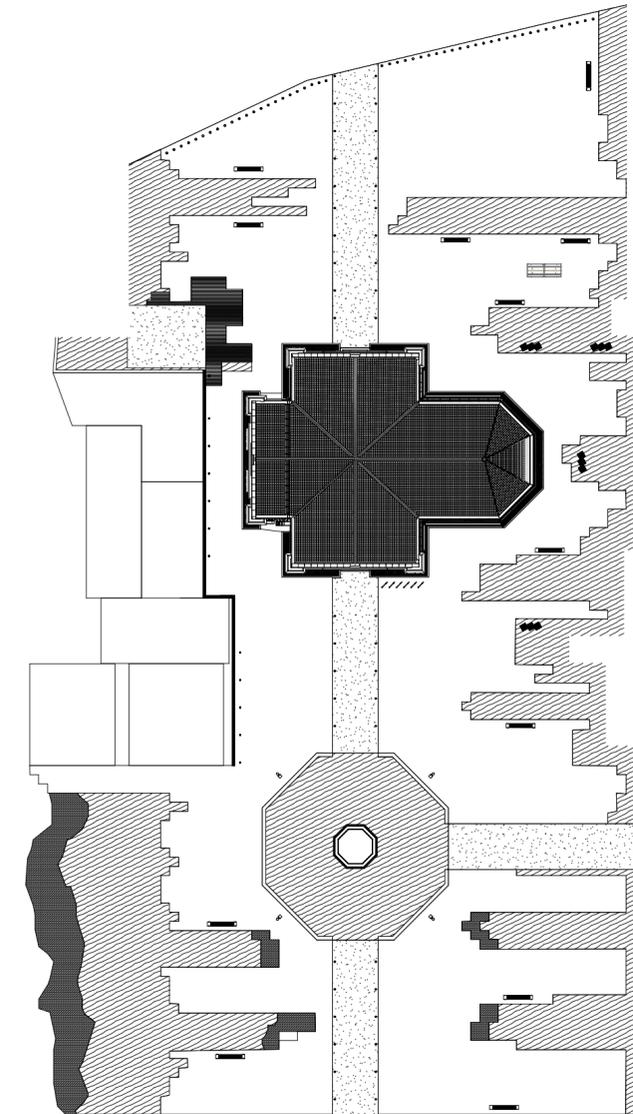
Imagen #65. Planta de conjunto - intervención.
Producción colaborativa Arq. Psj. María Zacatecas - MRPE.

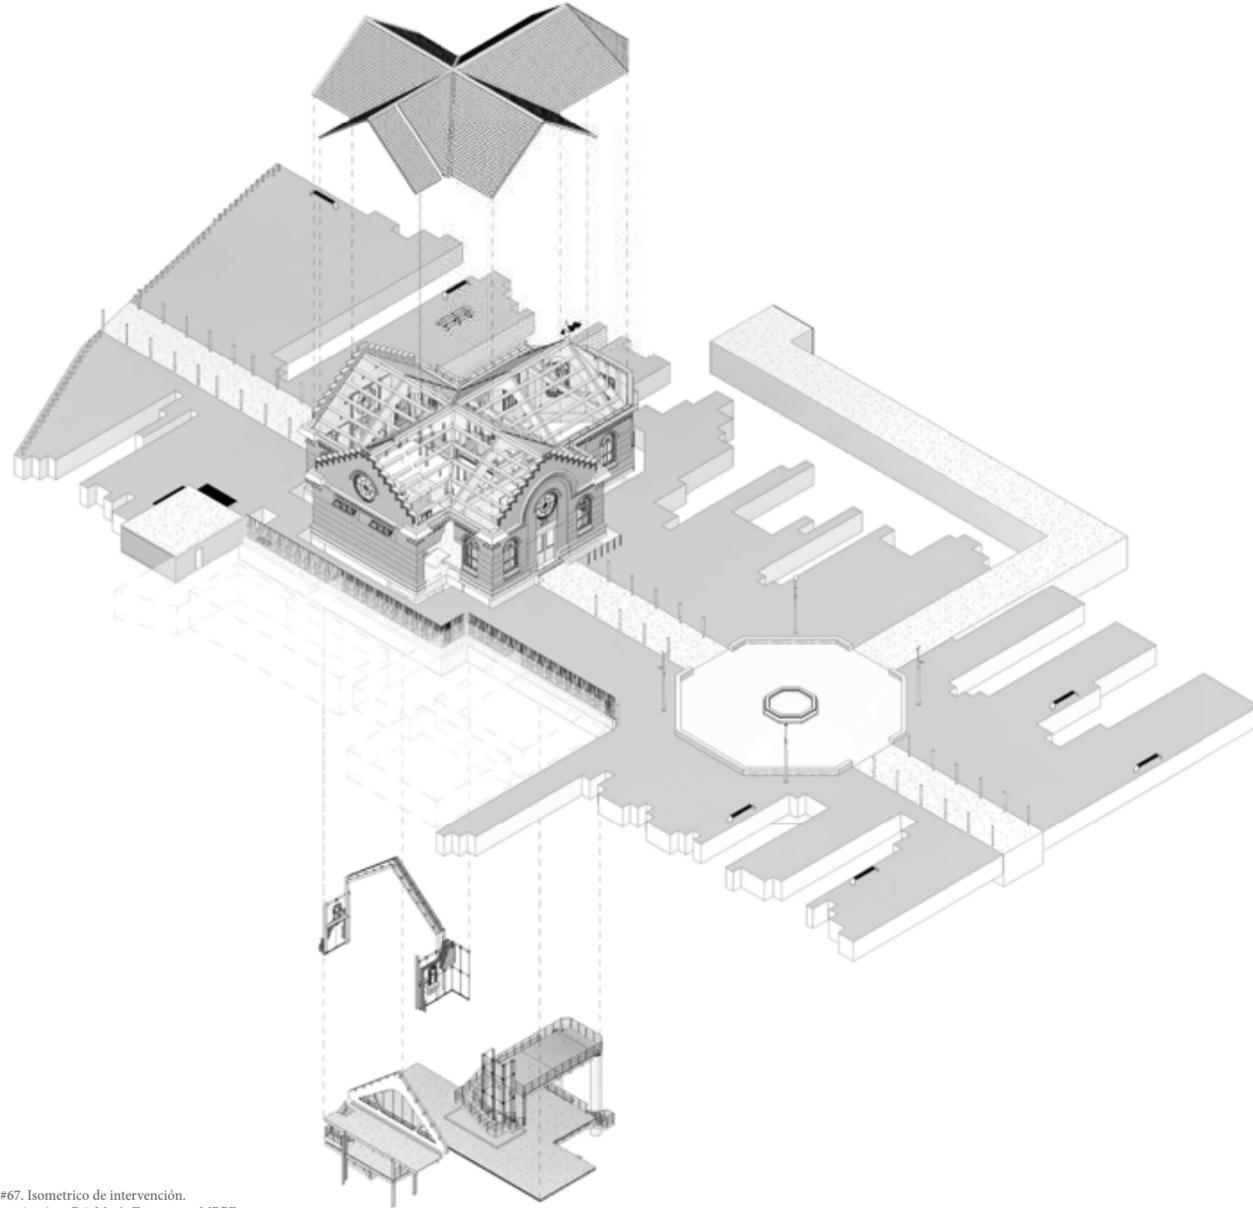
Existirán dos caminos principales: uno que atraviesa el predio de norte a sur y otro que atraviesa el predio y la Casa en dirección este oeste. Ambos caminos se encontrarán al frente de la Casa de Bombas. Los caminos se construirán con prefabricados de concreto colocados sobre terreno natural.

Imagen #67. Isométrico de intervención. Producción colaborativa Arq. Psj. María Zacatecas - MRPE.

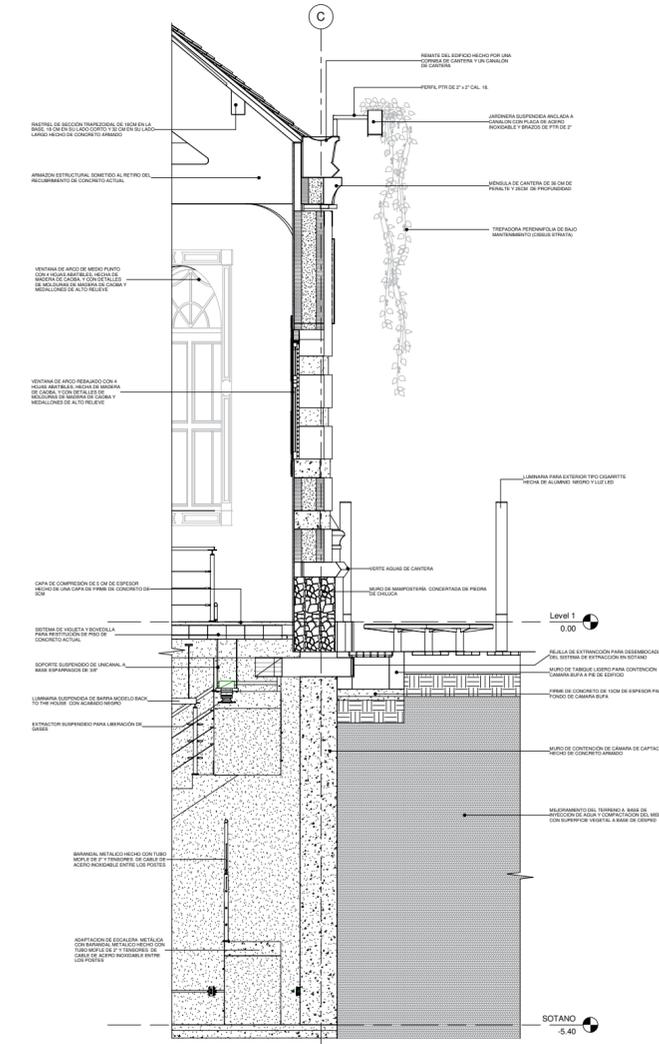
Imagen #68. Corte por fachada - Consolidación fachada Norte. Producción personal - MRPE.

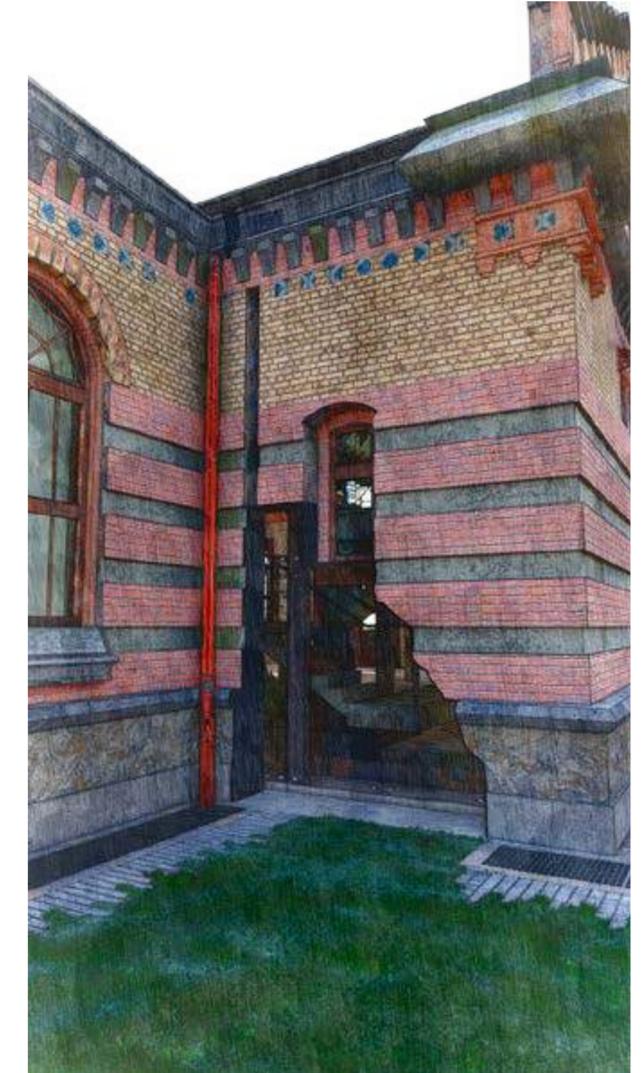
Imagen #69. Vista ilustrada - Consolidación fachada Norte. Producción personal - MRPE.

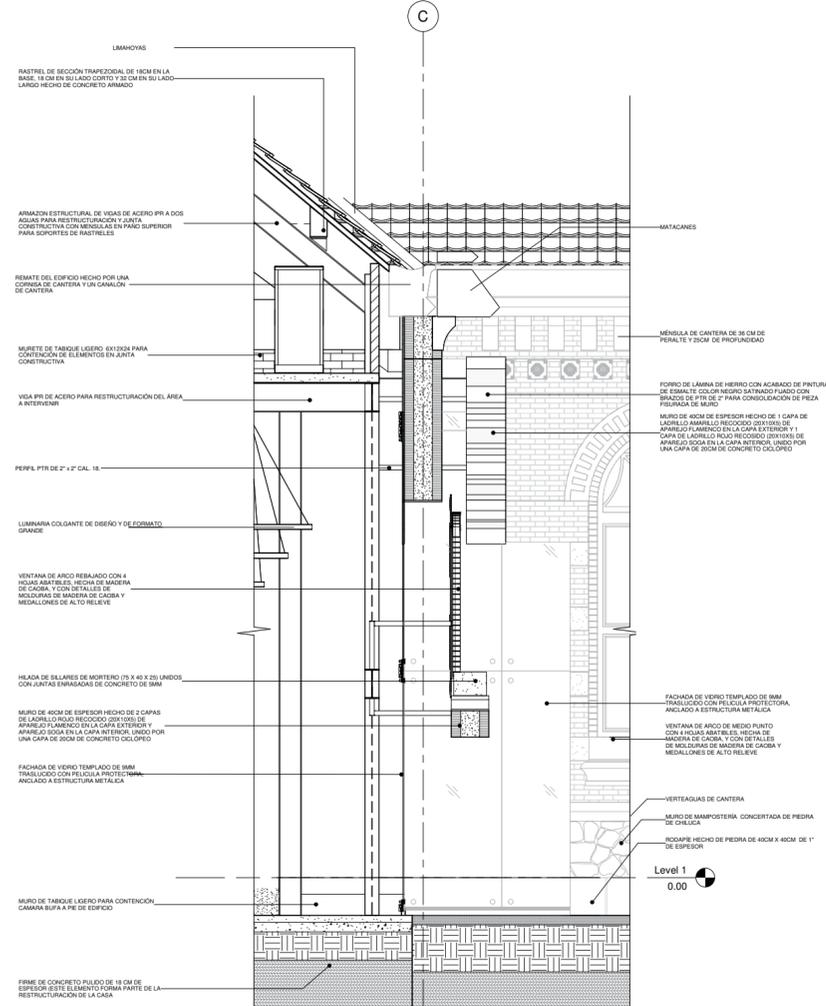
Imagen #70. Corte por fachada - Consolidación fachada Sur.
Producción personal - MRPE.

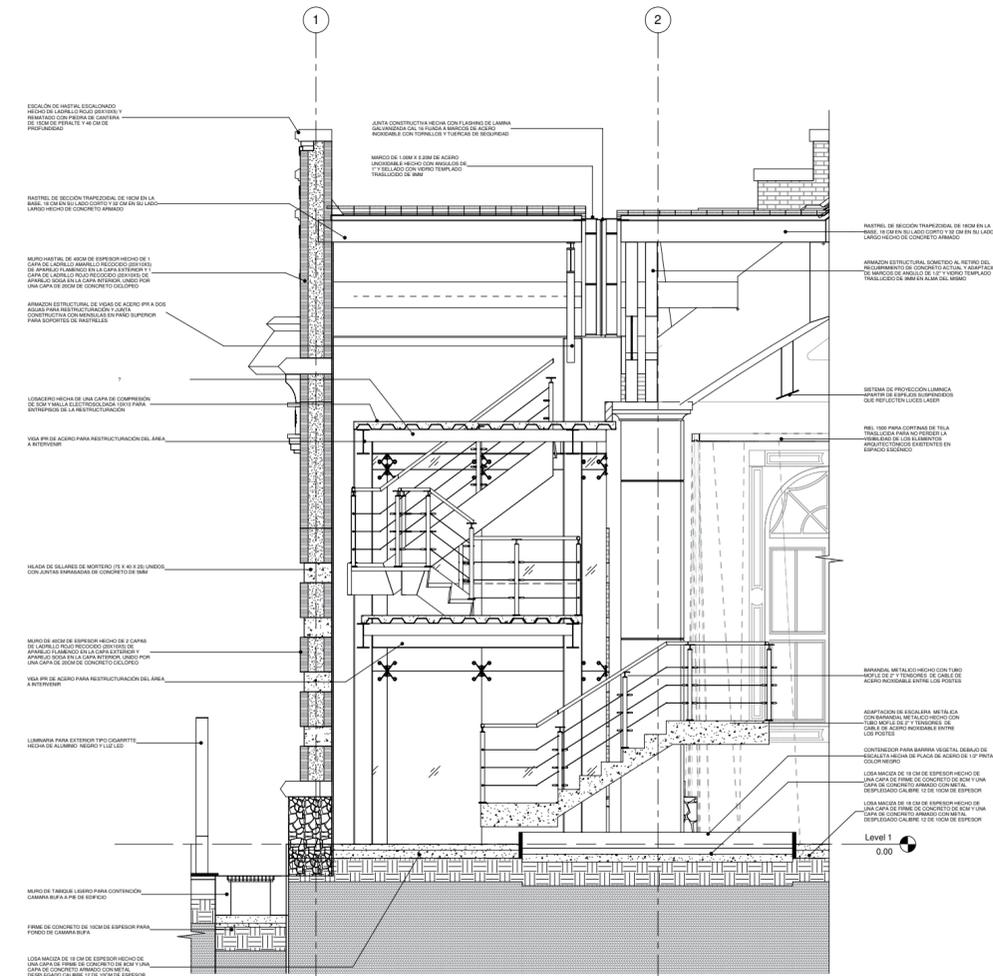
Imagen #73. Corte por fachada - Reestructuración Casa de Bombas #3.
Producción personal - MRPE.

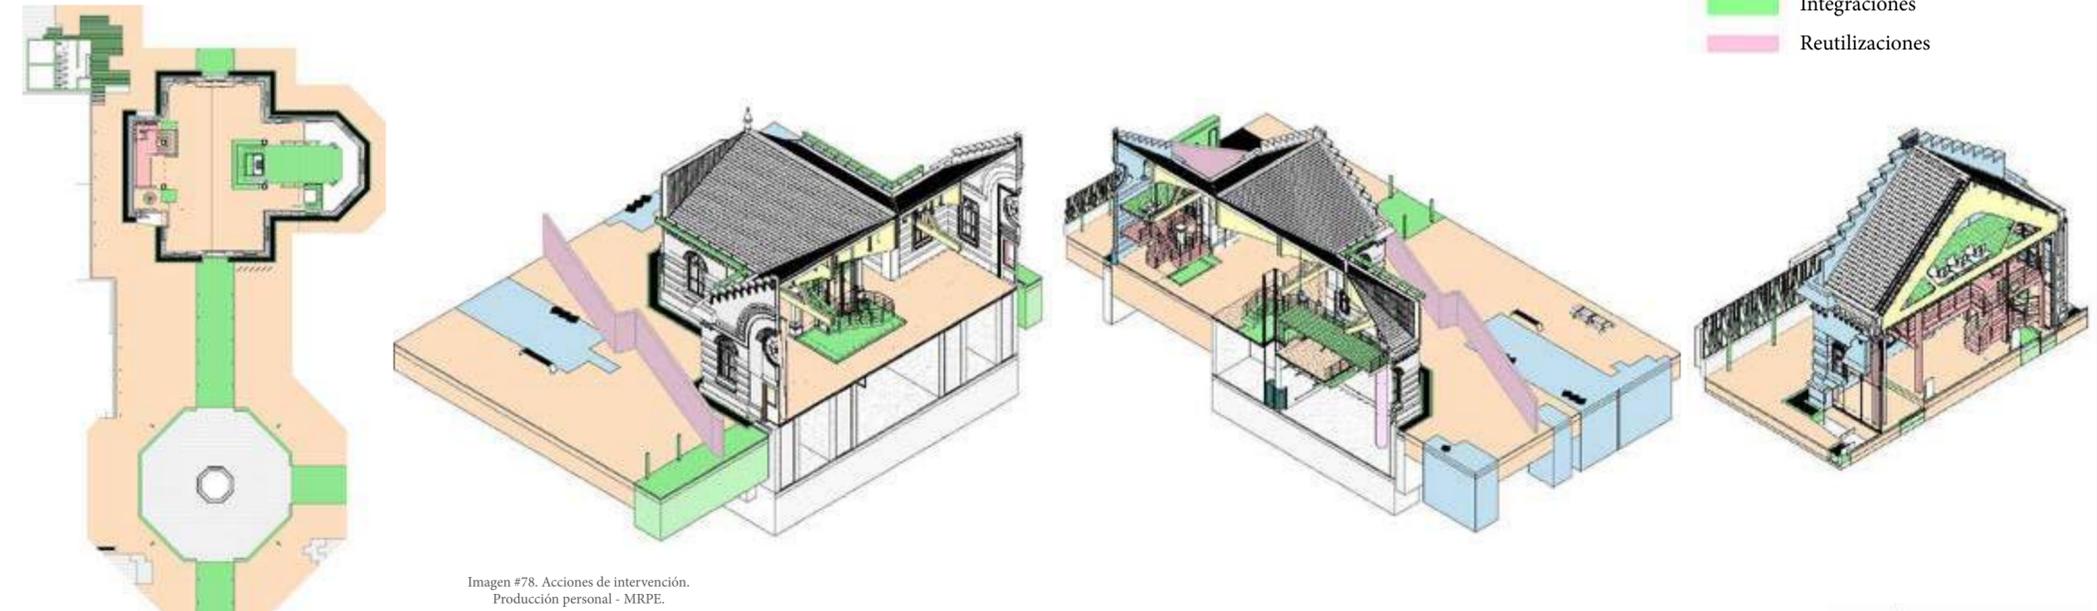
Las demoliciones previstas en el proyecto tienen como cometido liberar de cargas muertas innecesarias al edificio y con ello optimizar y ayudar en algo a los esfuerzos ejercidos sobre el terreno para su mejoramiento y estabilizacin del mismo. Tambin se prev la liberacin de elementos nocivos para la integracin del edificio al entorno inmediato (muro perimetral) pues la existencia de este elemento aisla y desconoce al edificio como elemento de identidad histrico-cultural de la zona.
 Otras de las acciones de intervencin buscan rescatar en gran medida los elementos originales de su construccin, a travs de propuestas de reutilizacin de los elementos originales del edificio y su sistema de canalizaciones al acueducto, adems de las respectivas integraciones y adecuaciones para resolver la operatividad de la propuesta de diseo.
 Las restituciones, por concentrarse en entresijos y pavimentos tienen como objetivos garantizar su propia estabilidad estructural y mejorar las condiciones fsicas, estticas y civiles del proyecto.

Imagen #78. Acciones de intervencin.
 Produccin personal - MRPE.
