**UNIVERSIDAD AUTÓNOMA METROPOLITANA**  
UNIDAD XOCHIMILCO División de Ciencias y Artes para el Diseño

**ESCUELA NACIONAL  
DE CONSERVACIÓN,  
RESTAURACIÓN Y  
MUSEOGRAFÍA**  
"MANUEL DEL CASTILLO NEGRETÉ"

**INFORME FINAL DE SERVICIO SOCIAL**

**PROYECTO:** APOYO EN LAS ACTIVIDADES DE INVESTIGACIÓN,  
CONSERVACIÓN Y RESTAURACIÓN DEL PATRIMONIO CULTURAL

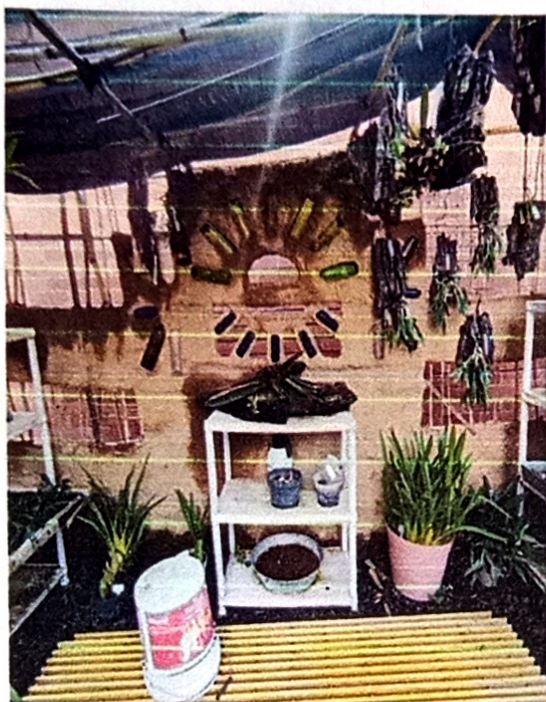
IMAGEN 1 – Estado inicial del interior del orquideario. Vista de las condiciones previas a la intervención donde se aprecian los factores de vulnerabilidad en el espacio.

El presente informe reúne las actividades realizadas durante el desarrollo del servicio social enfocado en la restauración y mejoramiento del orquideario perteneciente a la ENCRyM (Escuela Nacional de Conservación, Restauración y Museografía "Manuel del Castillo Negrete" del INAH). El trabajo se desarrolló bajo la orientación de la profesora Marlene Sámano Chong, quien cuenta con una maestría en Conservación y Restauración de Bienes Culturales Inmuebles, cuyos conocimientos y acompañamiento fueron fundamentales para el desarrollo de las actividades realizadas durante el proyecto. La intervención surgió a partir de la necesidad de atender una estructura que presentaba deterioros ocasionados por la humedad, desgaste de materiales y deficiencias en algunos elementos constructivos, factores que comprometían tanto la integridad constructiva como su conservación a largo plazo (ver IMAGEN 1).

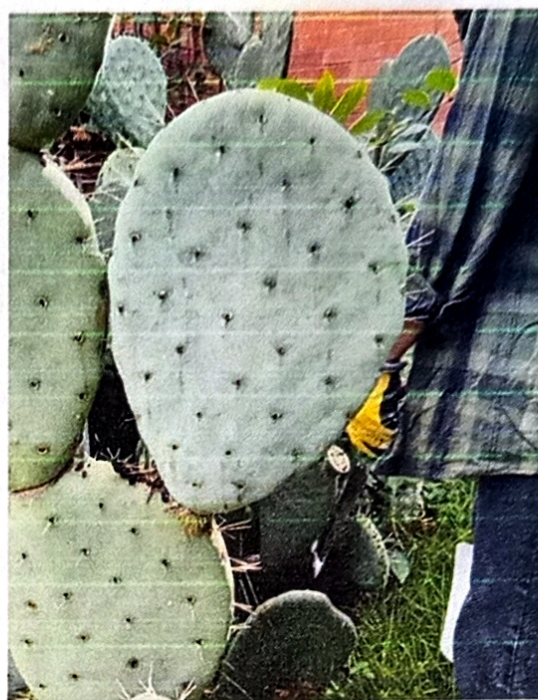
IMAGEN 2 – Identificación de materia prima. Pencas de nopal seleccionadas en campo para la obtención de mucilago.

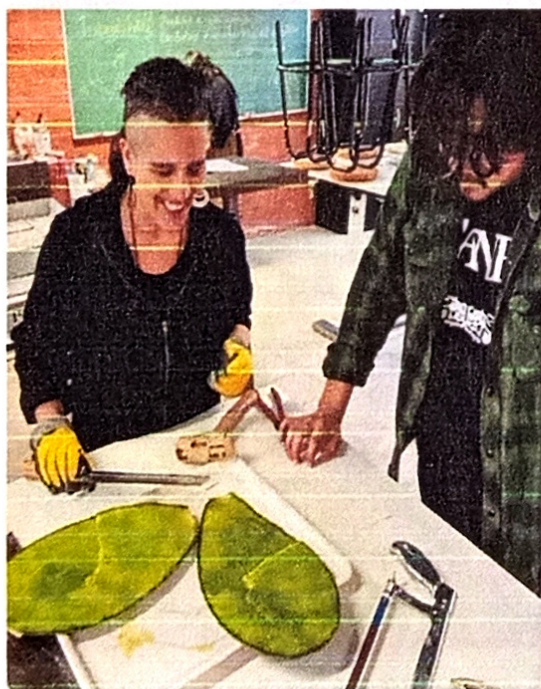
IMAGEN 3 – Preparación del nopal. Corte longitudinal de la penca para exponer el tejido interior y facilitar el desprendimiento de la savia.

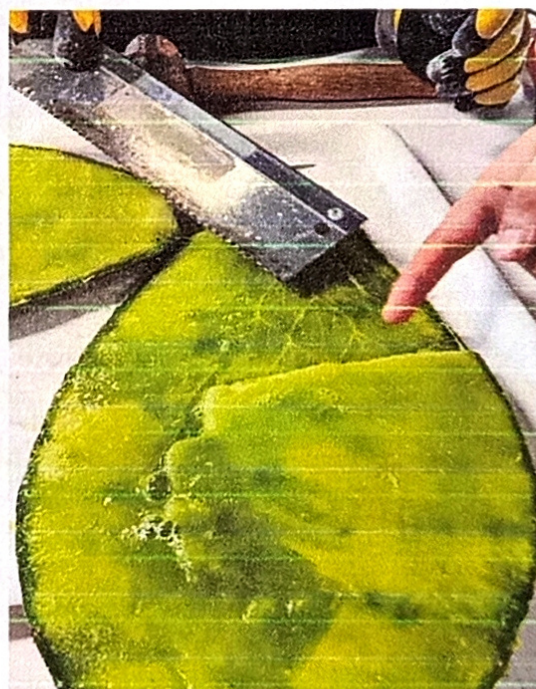
IMAGEN 4 – Extracción manual de mucilago. Proceso de recolección de la sustancia viscosa para su aprovechamiento como aglutinante biológico.

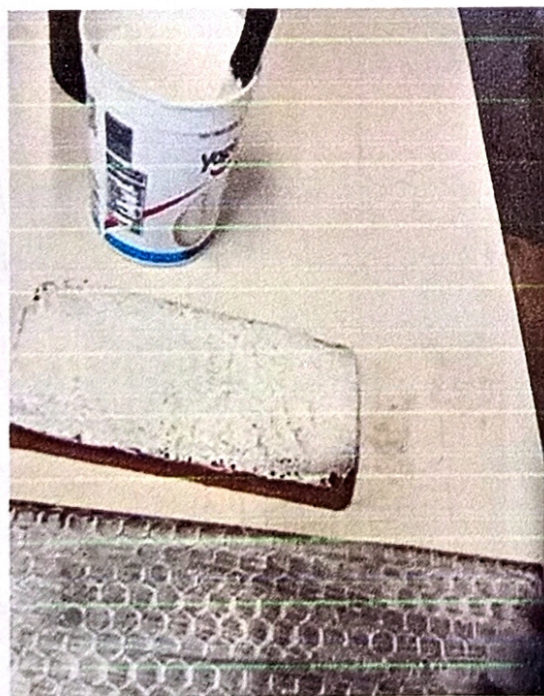
IMAGEN 7 – Prueba preliminar de pintura sobre azulejo. Evaluación inicial de la textura, consistencia y adherencia del material sobre una superficie de baja porosidad.

materiales para evaluar su adherencia, textura y comportamiento superficial (ver *IMAGEN 7* e *IMAGEN 8*). Finalmente, se organizó e impartió un curso-taller dirigido a estudiantes e interesados de la comunidad académica de la ENCRyM. Durante esta actividad se expusieron los procesos de extracción del mucilago, preparación de materiales y elaboración de pintura ecológica, permitiendo que los participantes desarrollaran de manera práctica cada una de las actividades.

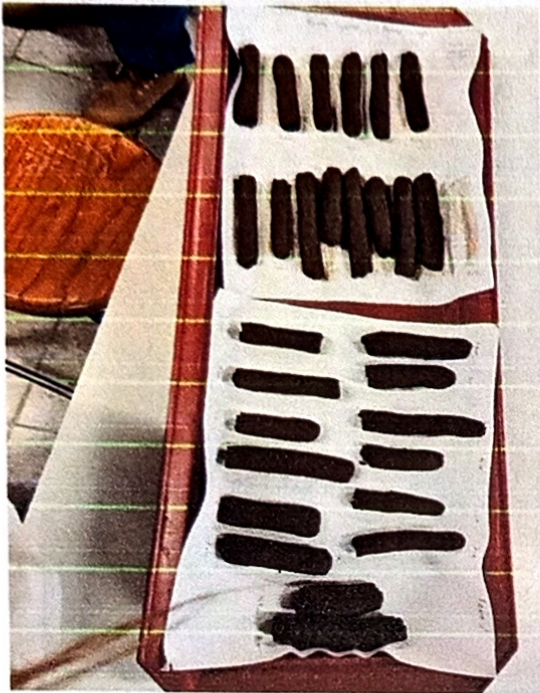
IMAGEN 9 – Prueba de plasticidad "del churro". Ensayo cualitativo de campo para determinar la cohesión y proporción óptima de humedad en las muestras de tierra.

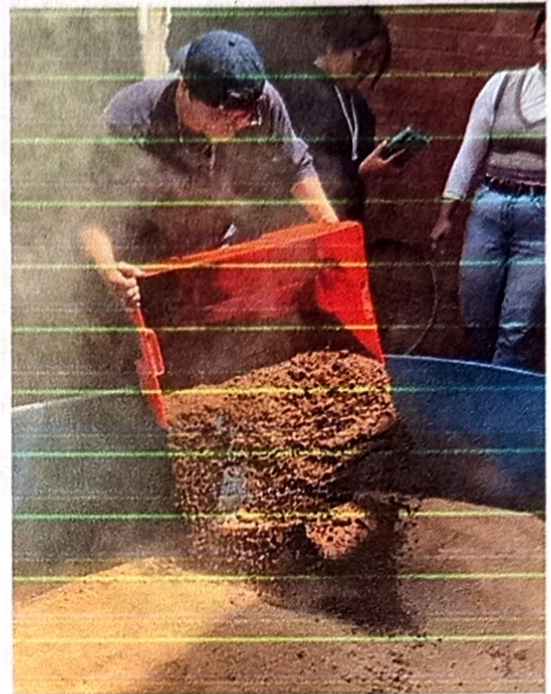
IMAGEN 10 – Dosificación de agregados finos. Incorporación de arenas a la mezcla base para equilibrar la granulometría de la tierra y evitar fallas estructurales.

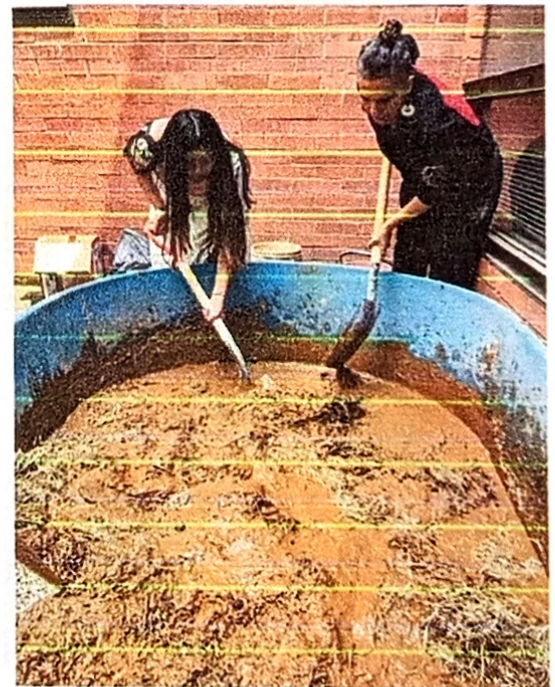
IMAGEN 12 – Mezclado inicial con herramienta. Primer batido de la mezcla de adobe utilizando pala para homogeneizar los componentes de manera preliminar.

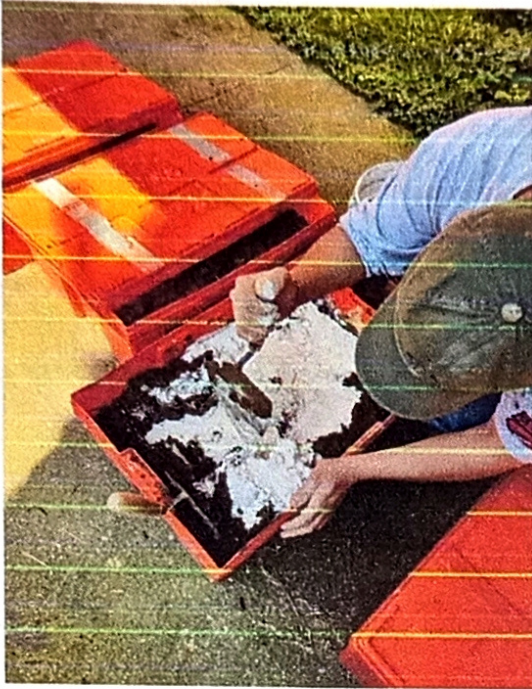
IMAGEN 13 – Estabilización de la mezcla. Integración de cal al adobe para incrementar su resistencia mecánica y su comportamiento frente a la humedad.

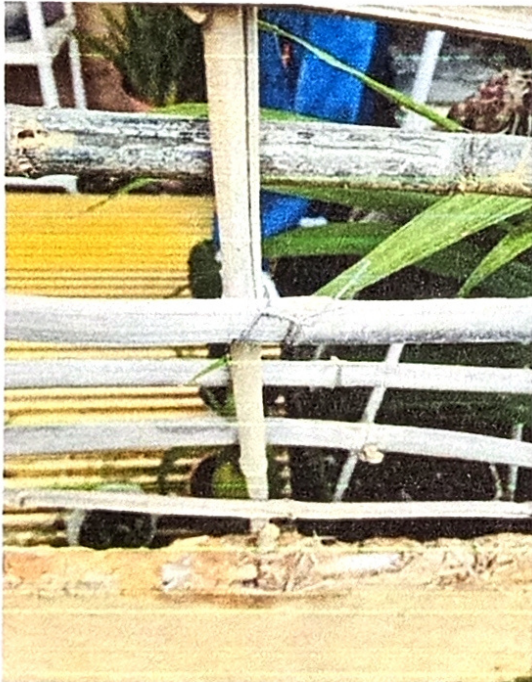
IMAGEN 15 – Reforzamiento de nodos estructurales. Colocación de tensores de alambre en las uniones de bambú para rigidizar el sistema portante antes de recibir cargas.

La etapa final consistió en la ejecución de la obra y la comprobación científica de los materiales. Para salvaguardar la integridad de la colección botánica durante la intervención, se construyó un orquideario provisional utilizando andamios y lonas, reubicando cuidadosamente todas las especies bajo señalización de seguridad. Despejada el área, se procedió a la aplicación directa del adobe sobre el esqueleto de bambú, siguiendo los bocetos previamente diseñados (ver *IMAGEN 16*). Durante el perfilado de los muros, el propio peso de la mezcla en fresco evidenció zonas de la estructura que requerían mayor soporte, las cuales fueron reforzadas integrando tensores de alambre y segmentos adicionales de bambú, logrando así una estabilización en tiempo real.

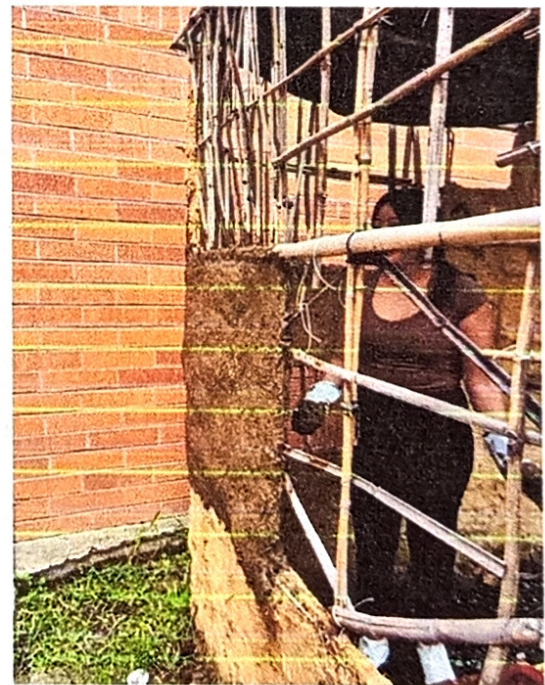
IMAGEN 16 – Consolidación de los muros del orquideario. Avance general en la aplicación de los recubrimientos volumétricos, evidenciando la integración del adobe con la estructura portante.
