INFORME FINAL DE SERVICIO SOCIAL

Centro Nacional de Prevención de Desastres (CENAPRED)
Subdirección de Riesgos Estructurales

Proyecto: Programa Especial de Prevención y Mitigación del Riesgo de Desastres

El presente informe pretende dar cuenta del desarrollo de las actividades realizadas en el servicio social del 01 de febrero al 01 de agosto de 2018, como parte del proyecto “Estudio del comportamiento de viviendas construidas en asentamientos irregulares para evaluar el riesgo por sismo y viento”.

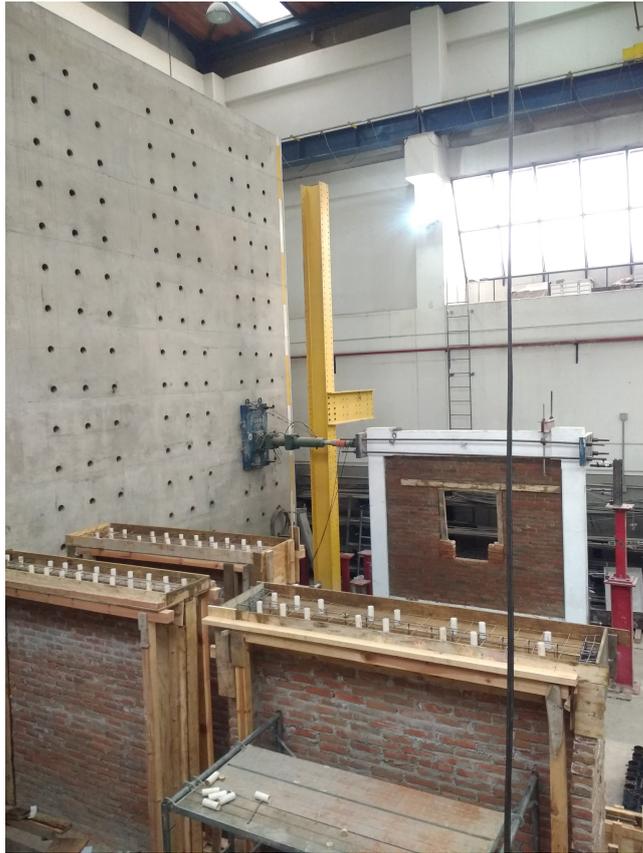
Ilustración 1 Cimbra lista para el colado de los primeros muros que se probaran.

- ✓ Después de terminar el muro se colocó la armadura de la losa, se ubicaron tubos de PVC de 11 cm a cada 20 cm sobre el armado de la losa para situar en ellos las barras de sujeción al muro de reacción de los modelos. Eventualmente se colocó la cimbra con madera de segunda mano. (ver ilustración 1)

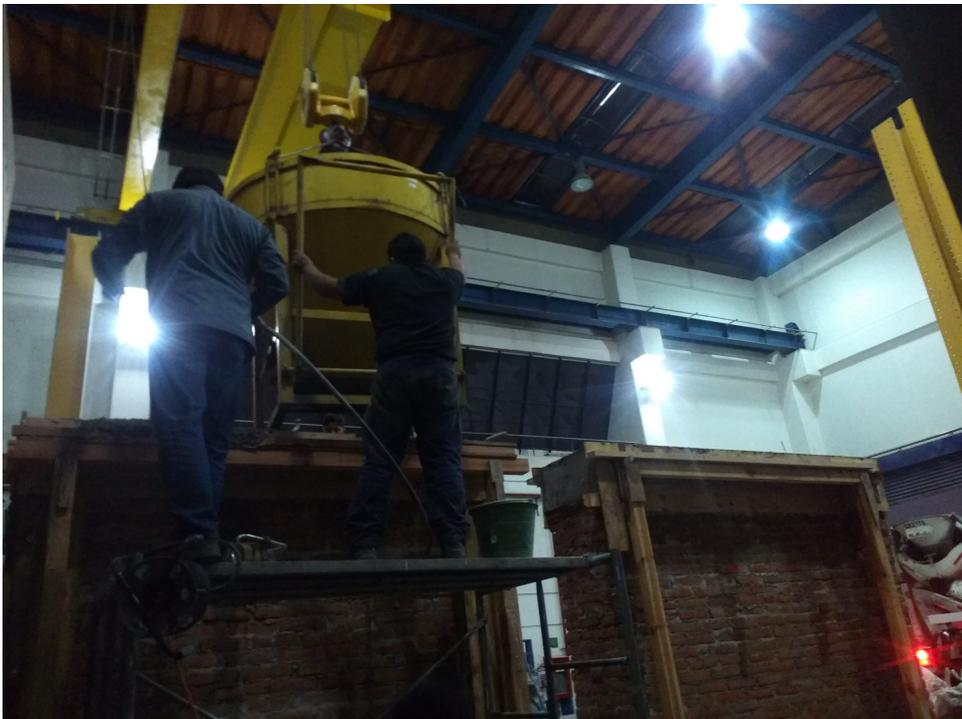
Ilustración 2 Colaboración en colado y vibrado de las losas de los muros de mampostería.

Para los modelos MIS2 y MIS3 con castillos, se colaron primero éstos con concreto premezclado de fábrica después de colar, se tomaron muestras del concreto en cilindros para la evaluación de las propiedades de los materiales. Los cilindros se probaron después de los 28 días de edad. (ver ilustración 2)

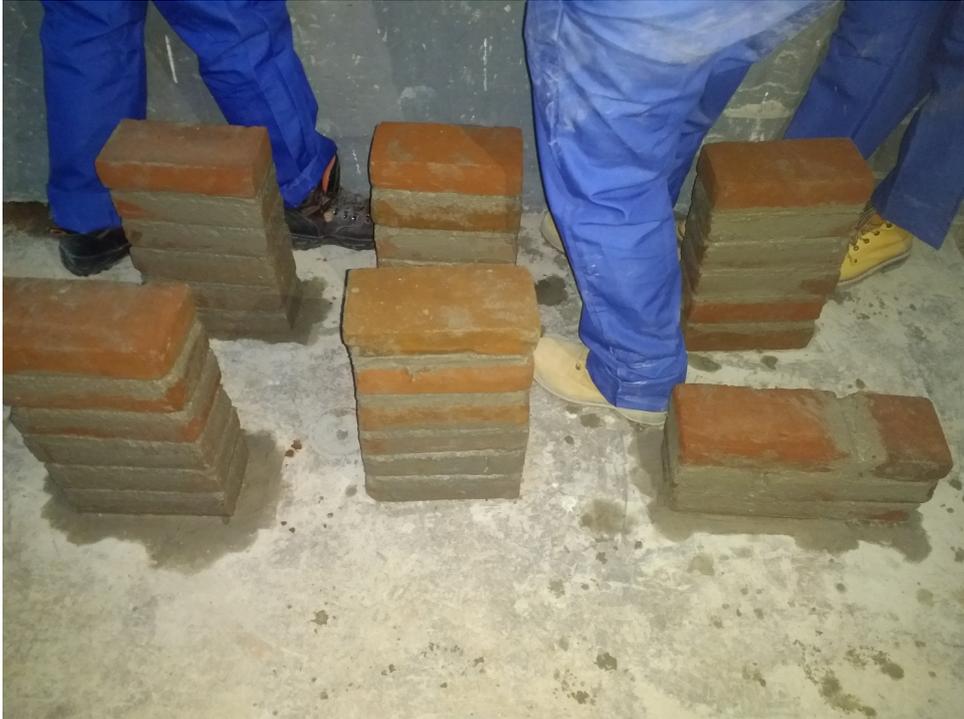
Ilustración 3 Elaboración de pilas de tabique rojo recocido.

La resistencia a la compresión de la mampostería se determina en pilas que tienen una sola pieza de base por varias de altura, mientras que la tensión-compresión diagonal se determina mediante muretes que tienen una pieza y media como base por una altura igual o similar a su base. Según el reglamento de construcción para el Distrito Federal las pilas estarán formadas por lo menos con tres piezas sobrepuestas.

Para la fabricación de las pilas y los muretes se utilizó una mezcla de arena y de mortero de albañilería (cemento, cal) con una proporción de 5:2. Para los muretes de tabique se necesitaron seis hiladas y se unieron con un centímetro y medio de mortero, para el caso de los muretes de block de concreto hueco, solo se utilizaron tres hiladas unidas por un centímetro y medio de mortero similar al utilizado para los tabiques rojo. En el caso de las pilas, las que fueron construidas con tabique rojo se usaron seis piezas sobrepuestas, mientras que en el caso del block de concreto se utilizaron 4 piezas. Las piezas se unieron con una mezcla similar de arena y mortero de albañilería (cemento, cal) con una proporción de 5:2. Como prioridad al terminar los modelos se examinaron de manera minuciosa las condiciones en las que se encontraban para proceder en la preparación para las pruebas destructivas. (ver ilustraciones 3 y 4)

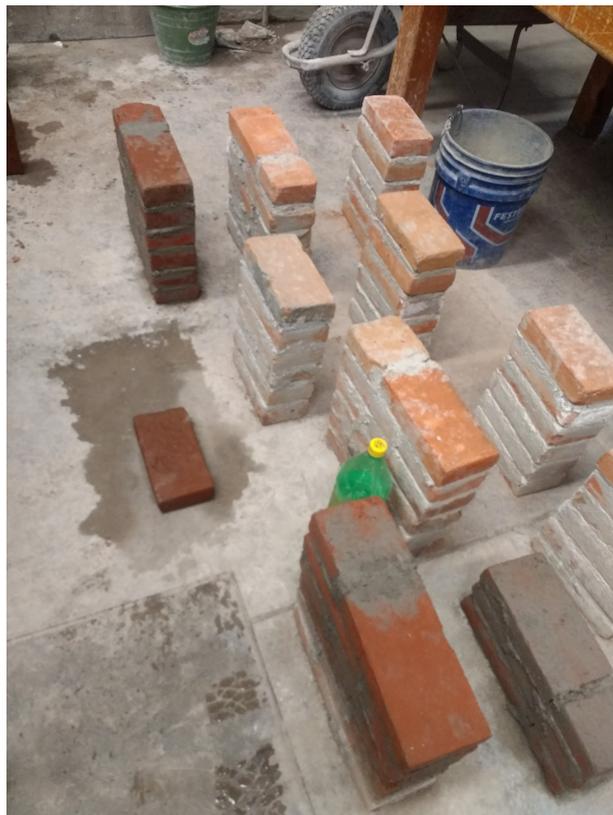
Ilustración 4 Elaboración de muretes con tabique rojo recocido.

La relación altura a espesor de la pila estará comprendida entre dos y cinco; las pilas se ensayarán en no menos de 28 días después de construirse. Mientras tanto los muretes tendrán una longitud de al menos una vez y media de longitud de la pieza y el número de hiladas necesario para que la altura sea aproximadamente igual a la longitud; de igual manera se probarán también a no menos de 28 días según el reglamento de construcción del Distrito Federal.

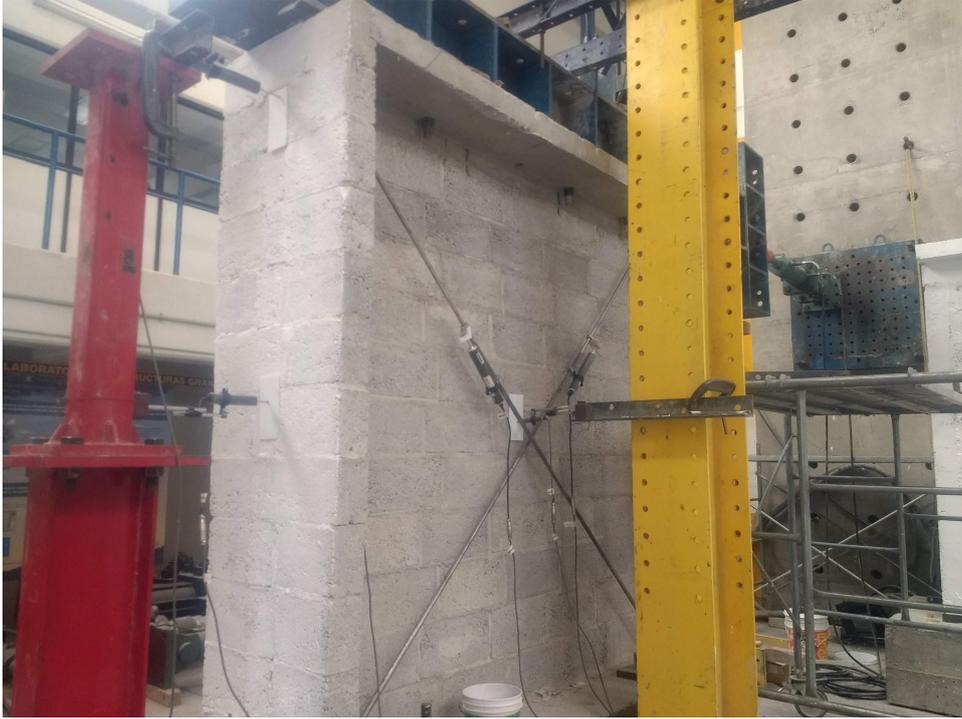
Ilustración 5 Colocación de dispositivos de carga y de registro de movimiento.

- Tres transductores del costado este de 100mm en el lado superior, 50mm en el central y 25mm en el inferior;
- Dos transductores de costado oeste de 50mm en el lado superior y 25mm en el lado inferior;
- Dos transductores del lado posterior del muro de manera diagonal de 100mm en ambas direcciones;
- Dos transductores del lado posterior del muro de manera vertical de 50mm en ambos lados;
- Un transductor central de 25mm en el lado posterior del muro.

La colocación de los instrumentos se hizo con suficiente cuidado debido a su fragilidad y, adicionalmente se aseguraron con un imán para evitar que se cayeran de las vigas de acero. Para que los transductores funcionaran eficazmente se colocaron placas de acrílico para que no hagan contacto directo con la rugosidad del muro. (ver ilustración 5)

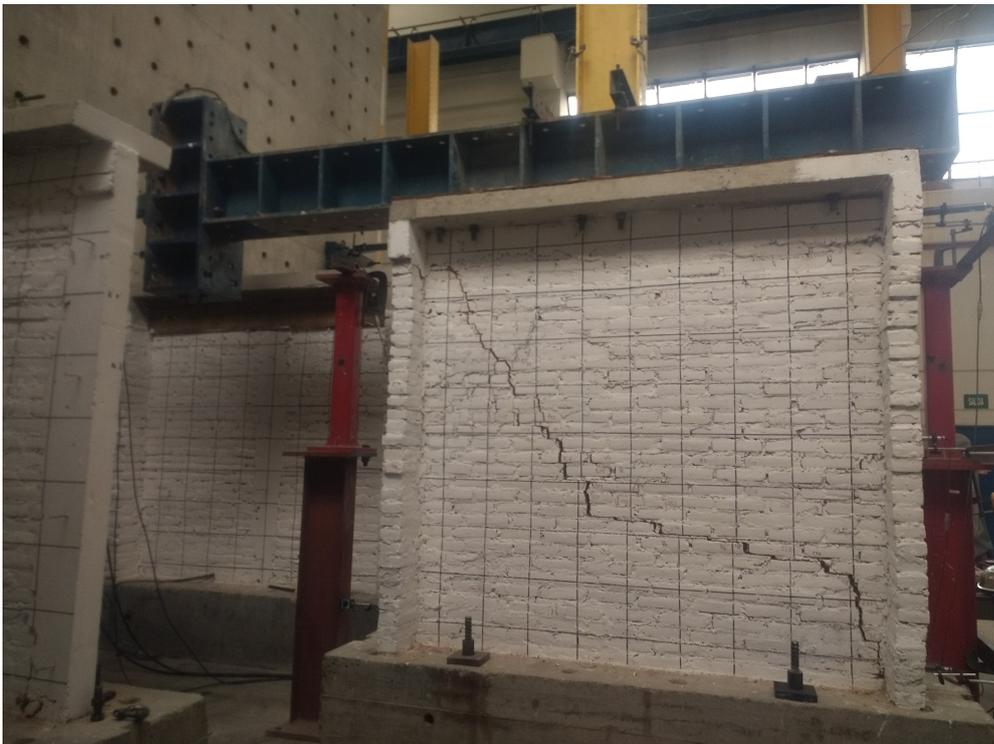
Ilustración 6 Muro de tabique recocido durante prueba destructiva.

Por su parte el muro MIS1 fue el que menos fuerza lateral soportó; sin embargo al quedar aun de pie, se decidió reforzarlo con malla de gallinero y probarse de nueva cuenta. (ver ilustración 6)

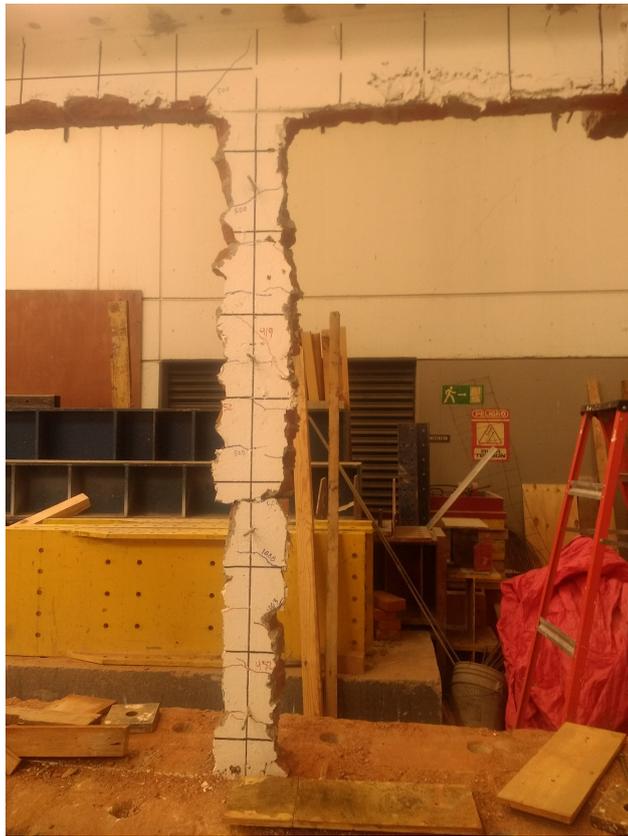
Ilustración 7 Demolición de unos de los muros, posterior a la prueba destructiva.

La demolición fue realizada por los prestadores de servicio social con ayuda de la grúa y herramientas pesadas y supervisada por el equipo profesional del CENAPRED. (ver ilustración 7)
